Asunto: Inspección Estabilidad de Obra 2025, Salón Comunal El Refugio

Referencia: Contrato de obra pública No. 317-2021 contratista Ingenieros Proyectar S.A.S

INFORME DE SEGUIMIENTO ESTABILIDAD DE OBRAS COP-317-2021

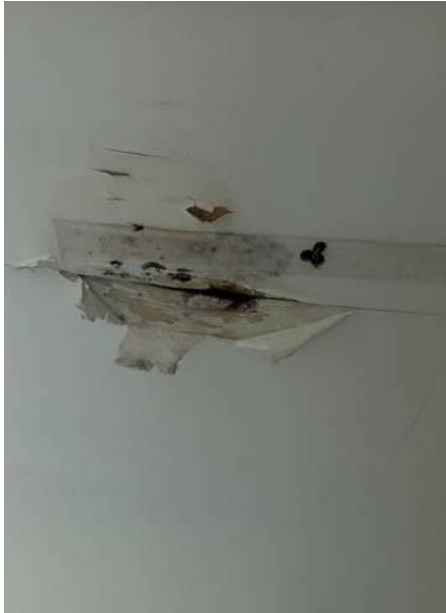
1. Humedad del cielo raso interno del salón, causadas por el orificio en la teja de la cubierta superior identificado con anterioridad.

en la cubierta superior

Orificio

1. En relación con la humedad interna identificada en el salón, la cual se origina por la presencia de un orificio en la teja de cubierta superior, se concluye que la reparación de dicho elemento no corresponde a los alcances de la garantía de estabilidad y calidad de las obras asociadas al Contrato No. 317 de 2021.

Lo anterior obedece a que, conforme a las características técnicas del material instalado, la teja no presenta condiciones que permitan la generación de orificios de manera espontánea, ni por procesos de corrosión, ni por posibles fallas térmicas que ocasionen fisuras o agrietamientos del material.

De acuerdo con lo establecido en la ficha técnica del producto, las causales probables de este tipo de daño se podrían asociar a una manipulación inadecuada durante el proceso de instalación o a la ocurrencia de impactos externos de alta energía, capaces de generar grietas, fracturas o rupturas localizadas en la teja.

En este sentido, se precisa que la teja actualmente afectada fue instalada durante la ejecución del contrato en el año 2022, y considerando que la manifestación del daño se presenta en el transcurso del año 2025, no resulta técnicamente concordante atribuir la falla a una deficiente instalación inicial. Adicionalmente, a partir del análisis de los registros fotográficos, se evidencia que los anclajes de la teja se encuentran ubicados aproximadamente a 30 cm del orificio, lo cual refuerza la conclusión de que la afectación no obedece a fallas asociadas al sistema de fijación ni al proceso constructivo.

En consecuencia, la atención de esta situación deberá ser gestionada mediante las acciones de mantenimiento correctivo que correspondan en cabeza de la JAC.

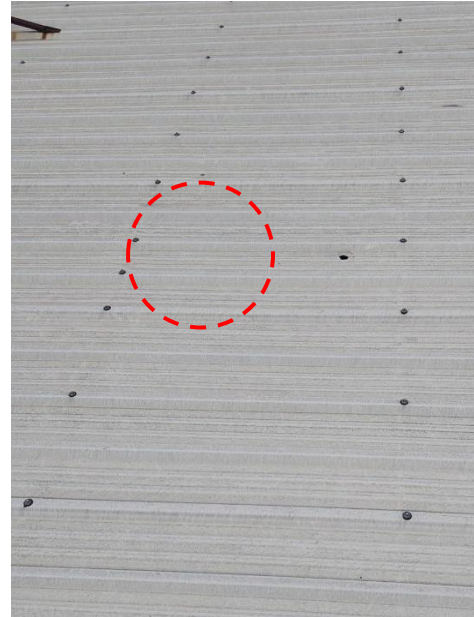
Humedad interna del Salón

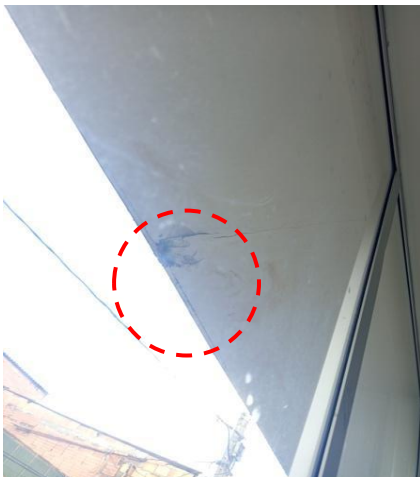
2. Humedades en el cielo raso externo en el voladizo de la fachada occidental y en los muros falsos que encierran la cubierta en la fachada oriental.

Humedad en el voladizo

2. En relación con las humedades periféricas evidenciadas en el cielo raso de la fachada occidental y en el muro correspondiente a la fachada oriental, se determina que la causa probable del deterioro se asocia al estancamiento de aguas lluvias y a la filtración generada por las escorrentías que confluyen hacia las canales localizadas en los extremos de la cubierta.

Cabe precisar que dichas canales no fueron objeto de intervención por parte del contratista durante la ejecución del contrato, y que su materialidad actual (concreto, superboard y/o fibrocemento) no constituye, por sí misma, un sistema impermeable, lo cual incrementa el riesgo de filtraciones si no se realizan las labores de mantenimiento correspondientes.

Frente a esta afectación, el Manual de Mantenimiento del equipamiento indica que la Junta de Acción Comunal es responsable de realizar la limpieza periódica y la posible impermeabilización de las canales, con el fin de prevenir la filtración de agua hacia los elementos constructivos adyacentes.

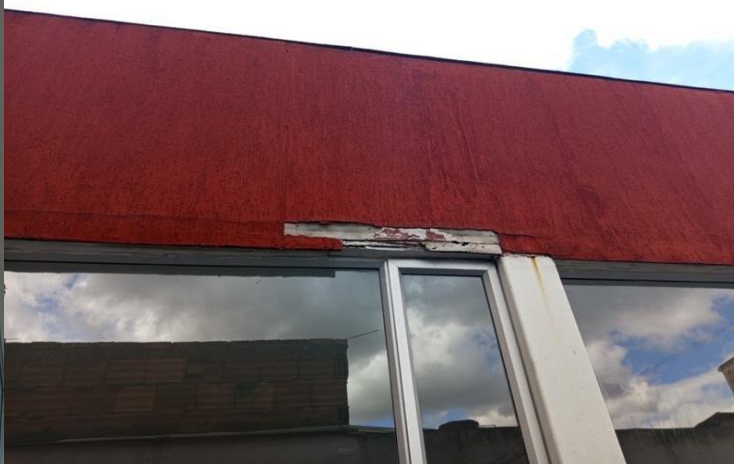
Humedad en el muro falso
