# INFORME DE ACCIDENTALIDAD MES DE ENERO DE 2025

**INFORME DE ACCIDENTALIDAD EN LAS VÍAS A CARGO DE LA DIRECCIÓN  
TERRITORIAL MAGDALENA  
PERIODO: DEL 1 AL 31 DE ENERO DE 2025**

**ADMINISTRACIÓN VIAL  
GRUPO 2, LOTE 2  
DIRECCIÓN TERRITORIAL MAGDALENA  
CONSORCIO ADMINISTRADORES JAA 2024  
CONTRATO No. 1986 DE 2024**

**EL BANCO, MAGDALENA, FEBRERO DE 2025**

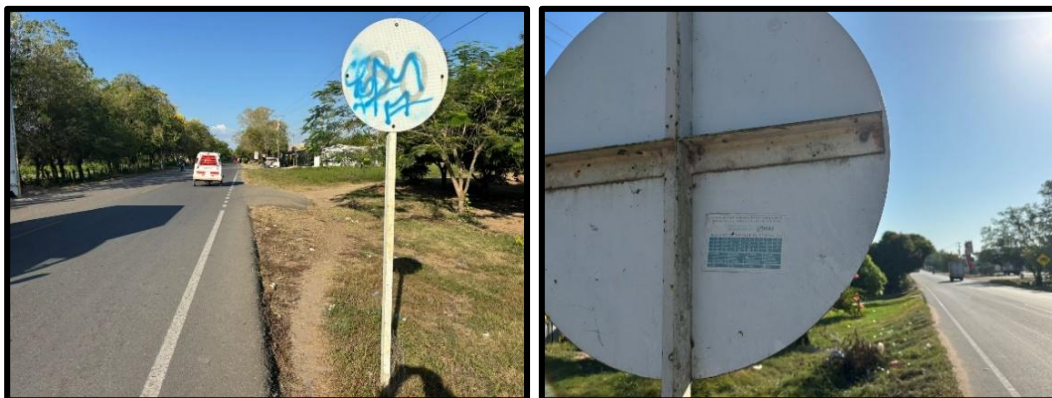
- VELOCIDAD MÁXIMA PERMITIDA SR30 “80 Km/h”, ubicada en el PR1+0240 lado derecho de la vía, la señal fue instalada el 29 de julio del año 2007 en el contrato de concesión N° 008 de 2010.

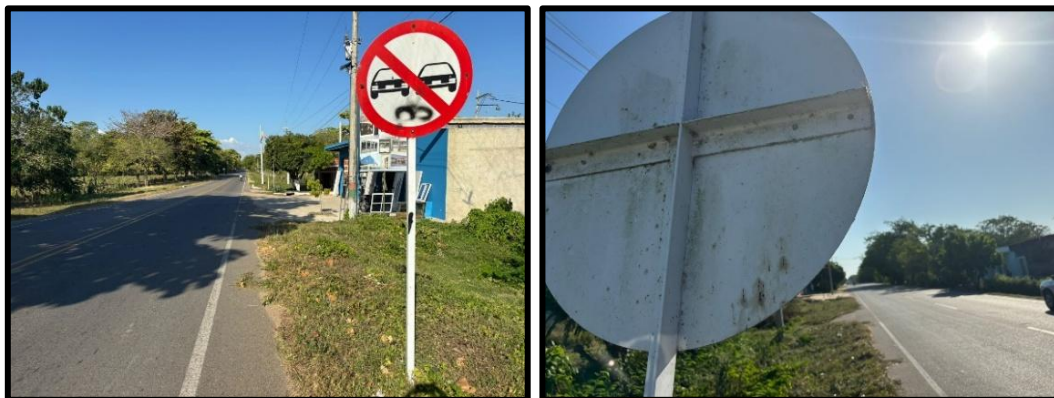
- PROHIBIDO ADELANTAR SR26, ubicada en el PR1+0340 lado derecho de la vía, no presenta fecha de instalación, pero la señal fue instalada mucho antes que ocurriera el accidente.

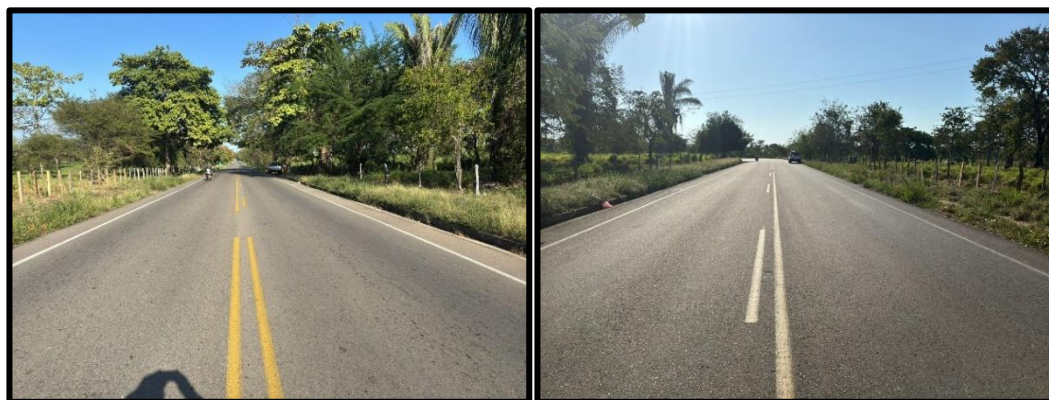
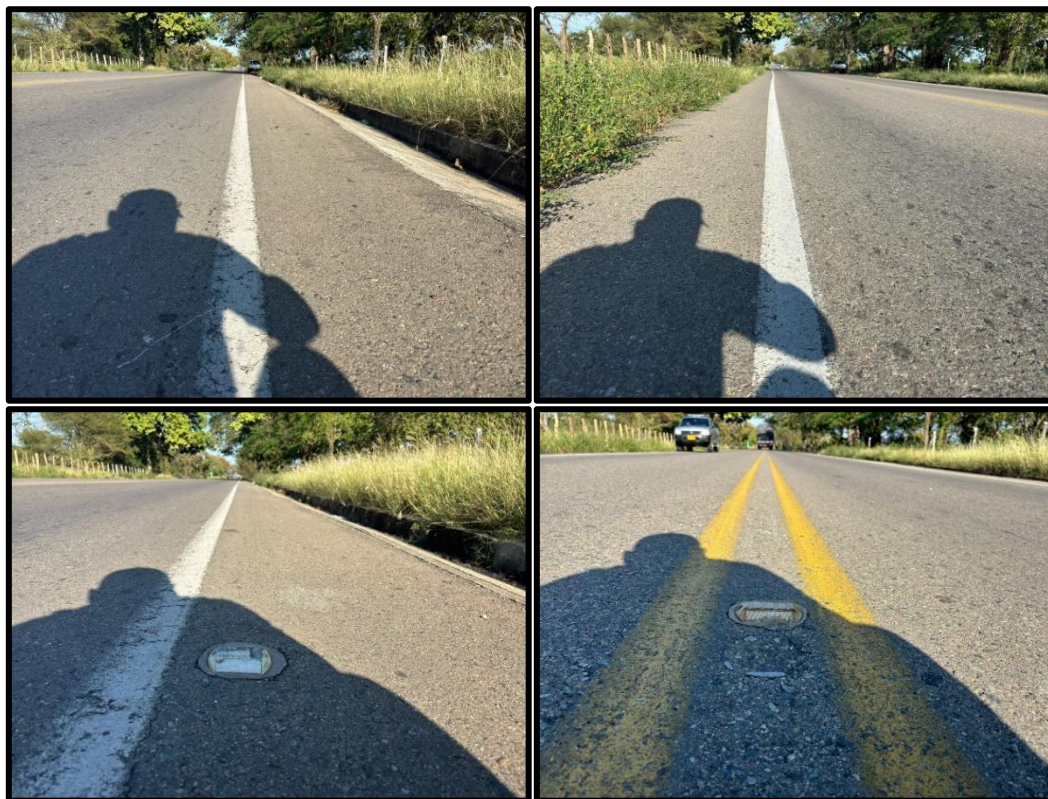
El sector del accidente cuenta con demarcación horizontal en buen estado en toda su longitud, en el eje de la calzada con líneas combinadas significativa prohibido adelantar lado izquierdo, líneas en los bordes de pavimento de color blanco e igualmente existen tachas reflectivas ubicadas en los costados de la calzada que mejoran la visibilidad nocturna, según se observa a continuación:

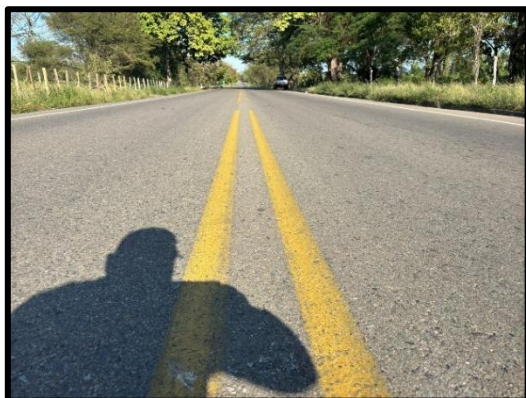
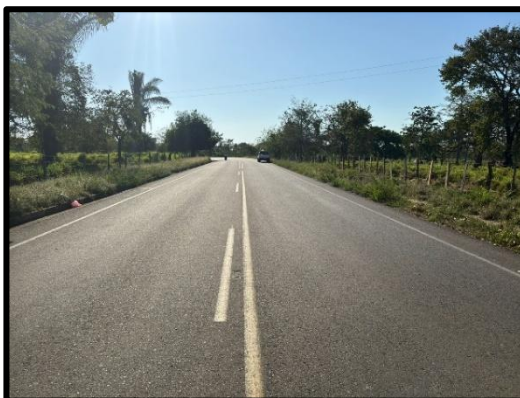
El sector presenta una zona de carretera totalmente despejada que no afecta la transitabilidad de los vehículos. La superficie de rodadura se encuentra en buen estado.

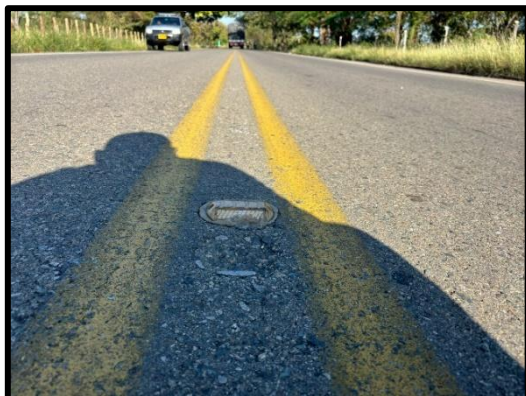
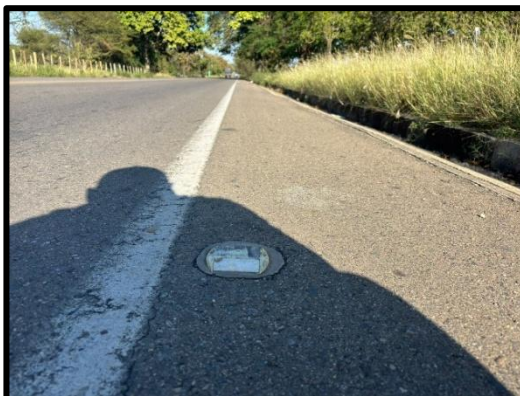
El sector del accidente cuenta con tachas reflectivas en buen estado que mejoran la seguridad vial en horas nocturnas, revistiendo una gran importancia en la infraestructura vial.

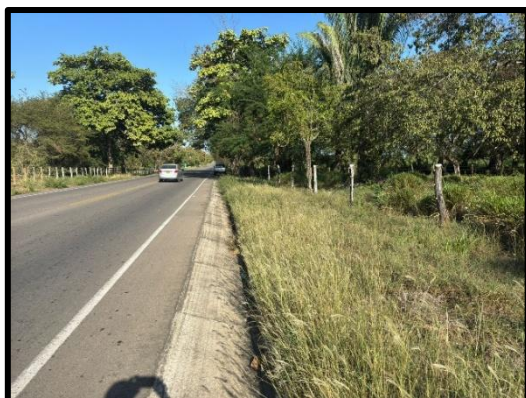
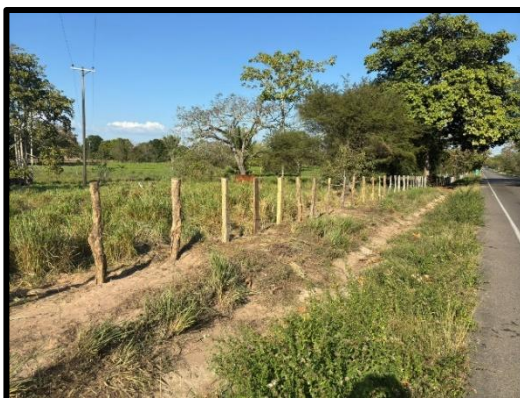
En el sector en donde ocurrió el accidente se observa espacio en ambos lados de la vía, con bermas y con sitios empedrados con un ancho suficiente para que los vehículos puedan transitar con mayor seguridad sobre la calzada.

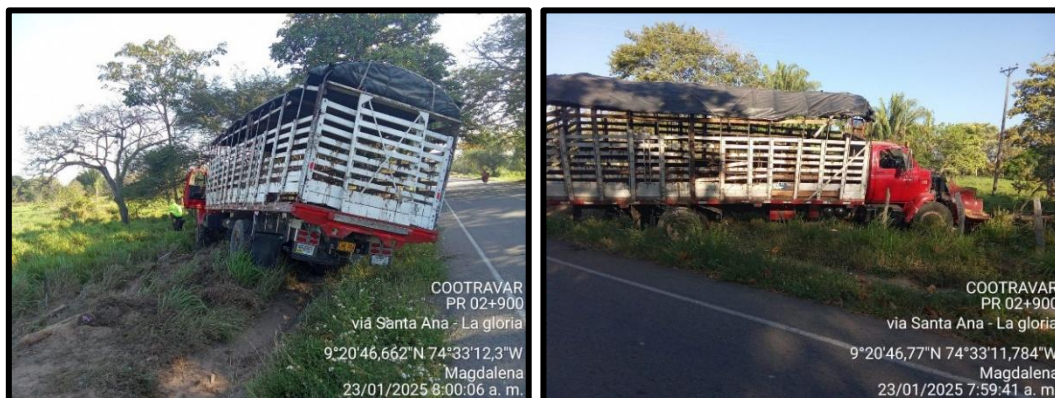
La Cooperativa Cootravar hizo presencia en el sitio observando el punto exacto en el que pasó el incidente y logró tomar el siguiente registro fotográfico:

Al no existir informe y croquis del incidente y por la información suministrada por la Cooperativa Cootravar se puede deducir una hipótesis del accidente, ya que el incidente se presentó por que se le presentaron fallas mecánicas al vehículo estallando unas de las llantas, la causa posible del accidente es clara y enteramente responsabilidad del vehículo, la cual está codificada con el No. 201: "FALLAS EN LAS LLANTAS".

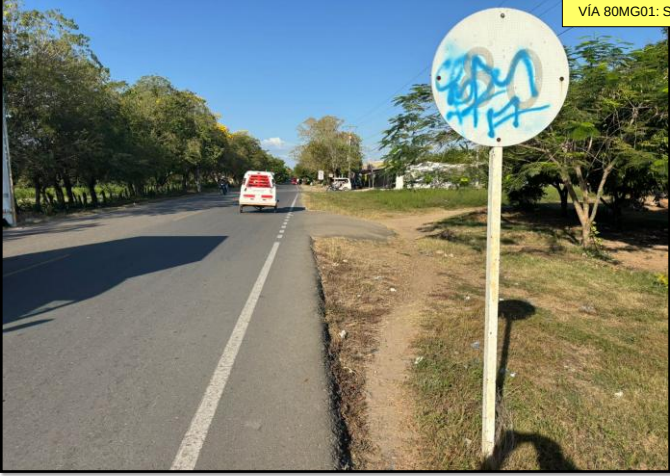
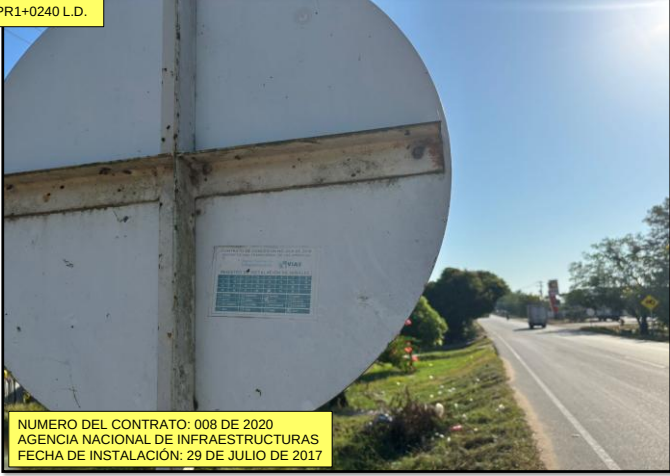
| <div style="display: flex; justify-content: space-around;"> <div style="text-align: center;"> <p>VÍA 80MG01: SR30, PR1+0240 L.D.</p> </div> <div style="text-align: center;"> <p>NUMERO DEL CONTRATO: 008 DE 2020<br/> AGENCIA NACIONAL DE INFRAESTRUCTURAS<br/> FECHA DE INSTALACIÓN: 29 DE JULIO DE 2017</p> </div> </div> | | |

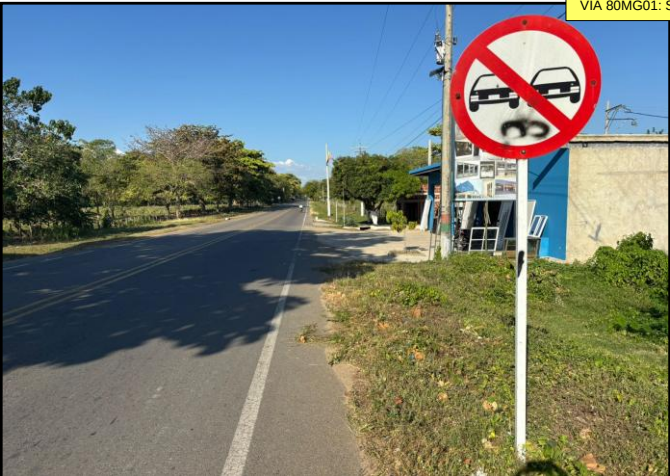
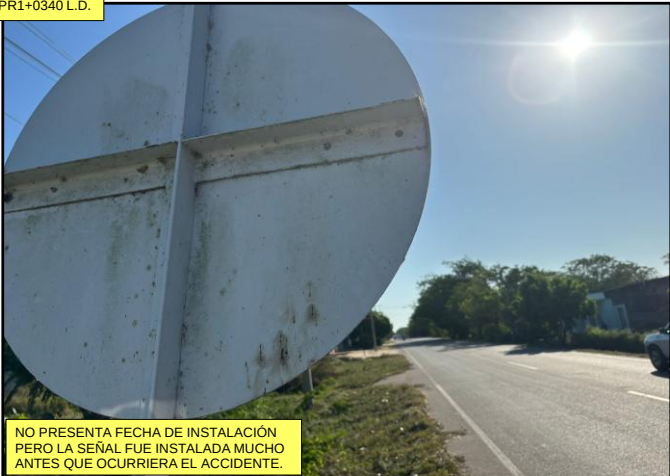
| <div style="display: flex; justify-content: space-around;"> <div style="text-align: center;"> <p>VÍA 80MG01: SR26, PR1+0340 L.D.</p> </div> <div style="text-align: center;"> <p>NO PRESENTA FECHA DE INSTALACIÓN<br/> PERO LA SEÑAL FUE INSTALADA MUCHO<br/> ANTES QUE OCURRIERA EL ACCIDENTE.</p> </div> </div> | | |

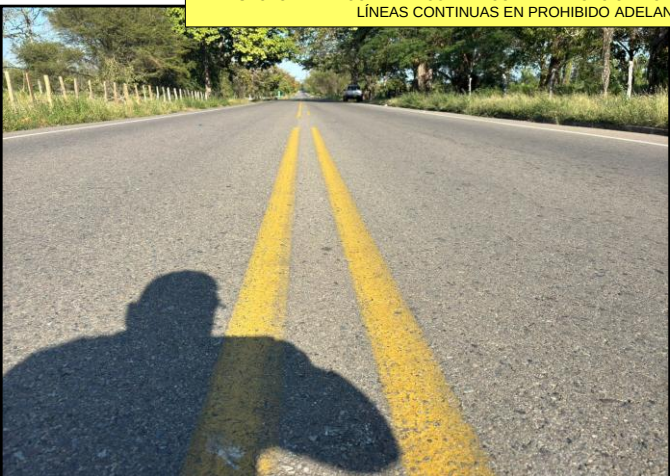
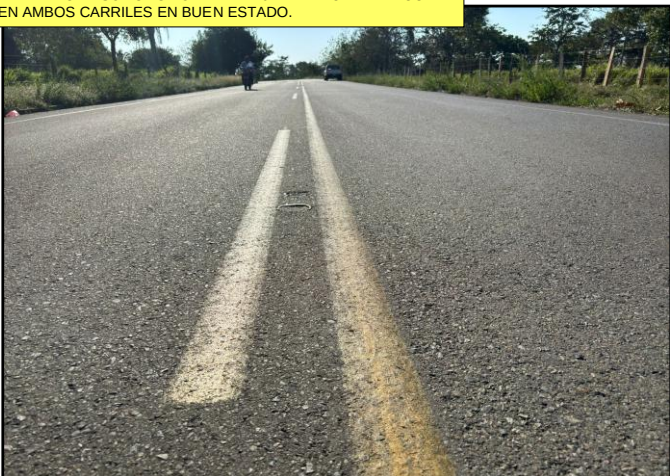
| EL SECTOR DEL ACCIDENTE CUENTA CON DEMARCACIÓN HORIZONTAL EN TODA SU LONGITUD EN EL EJE DE LA CALZADA CON LÍNEAS CONTINUAS EN PROHIBIDO ADELANTAR EN AMBOS CARRILES EN BUEN ESTADO. | | |

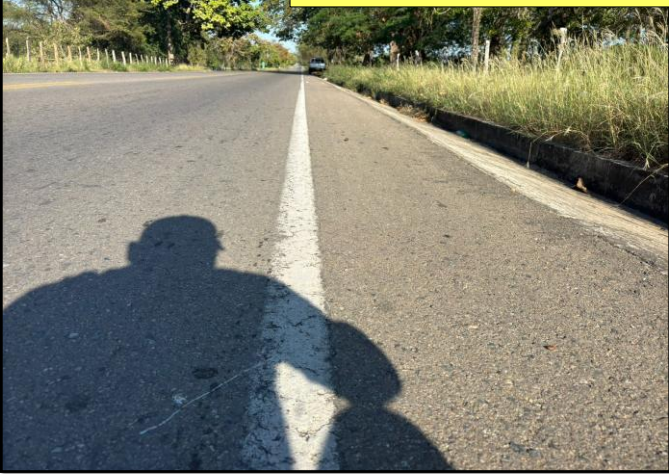
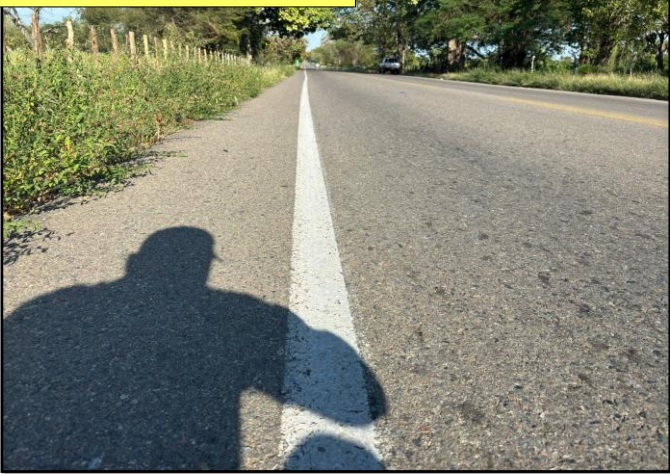
| IGUALMENTE EL SECTOR DEL ACCIDENTE CUENTA LINEAS BLANCAS EN LOS BORDES DEL PAVIMENTO. | | |

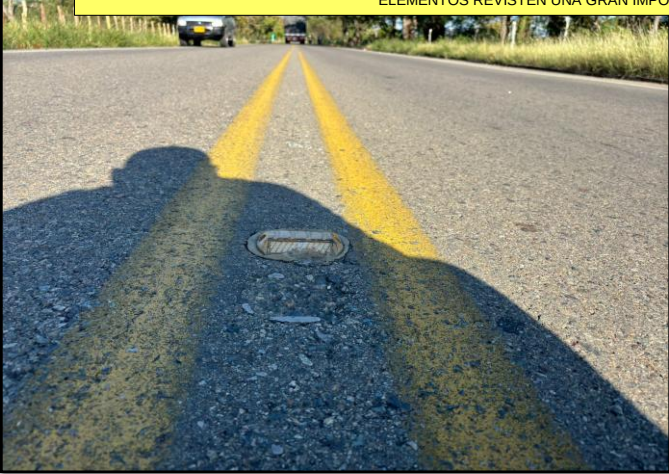
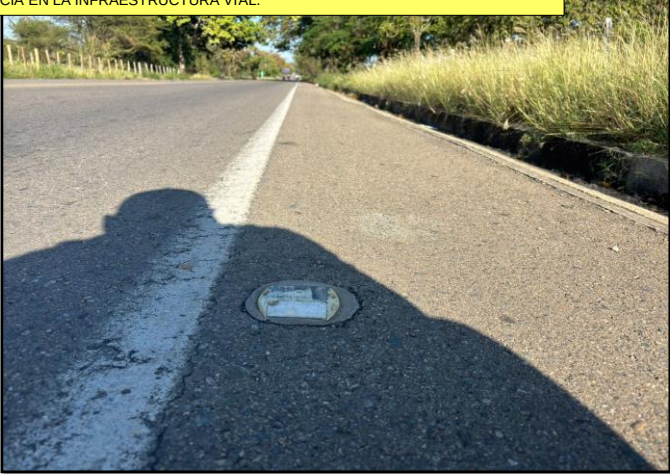
| SE OBSERVA QUE EN EL SECTOR DEL ACCIDENTE EXISTEN TACHAS REFLECTIVAS EN BUEN ESTADO QUE MEJORAN LA VISIBILIDAD NOCTURNA. ESTOS ELEMENTOS REVISTEN UNA GRAN IMPORTANCIA EN LA INFRAESTRUCTURA VIAL. | | |

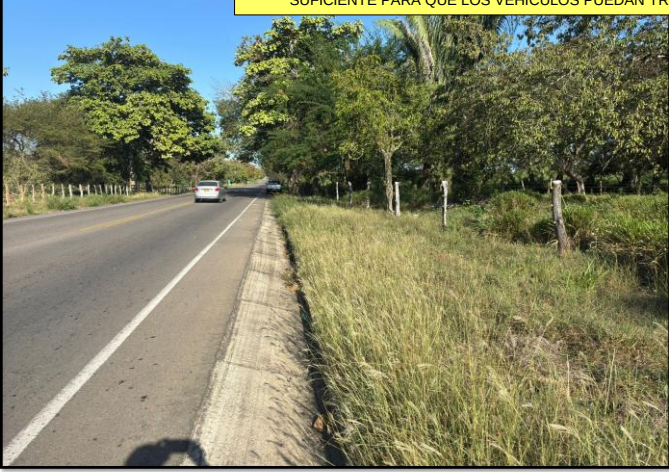
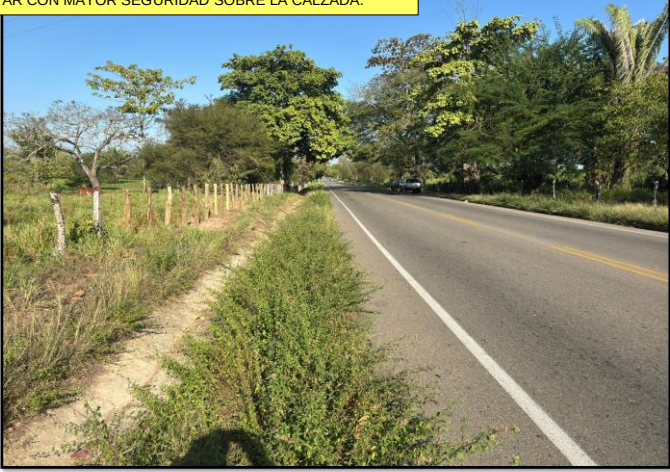
| SE OBSERVA ESPACIO EN AMBOS LADOS DE LA VÍA, CON BERMAS Y CON SITIOS EMPRAZADOS CON UN ANCHO SUFICIENTE PARA QUE LOS VEHÍCULOS PUEDAN TRANSITAR CON MAYOR SEGURIDAD SOBRE LA CALZADA. | | |

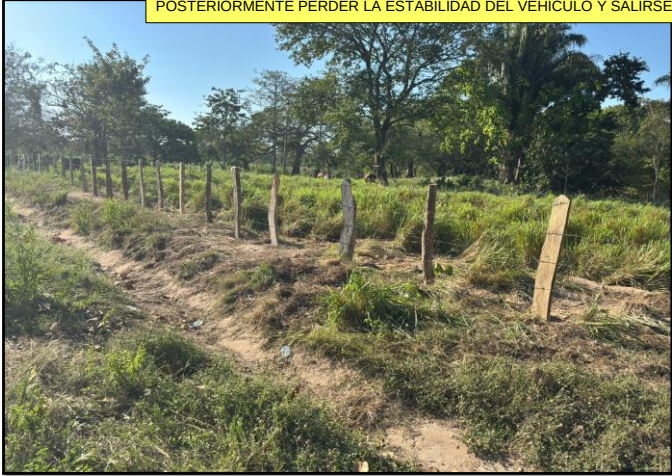
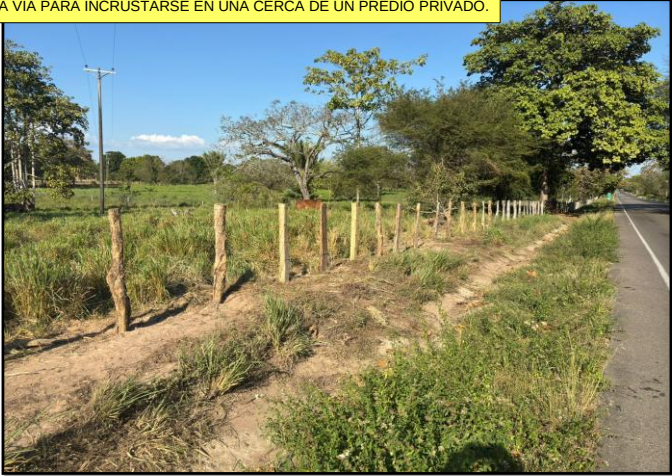
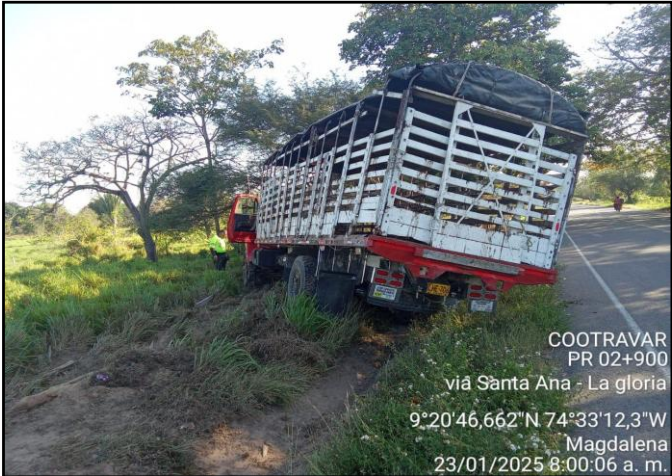
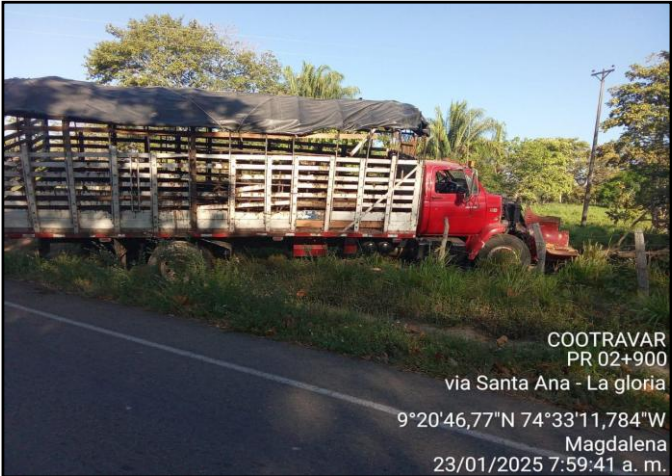
Al no existir informe y croquis del incidente y por la información suministrada por la Cooperativa Cootravar se puede deducir una hipótesis del accidente, ya que el incidente se presentó por que se le presentaron fallas mecánicas al vehículo estallando unas de las llantas, la causa posible del accidente es clara y enteramente responsabilidad del vehículo, la cual está codificada con el No. 201: “FALLAS EN LAS LLANTAS”.
