# INFORME DE ACCIDENTALIDAD MES DE FEBRERO DE 2025

ADMINISTRACIÓN VIAL  
GRUPO 02  
DIRECCIÓN TERRITORIAL MAGDALENA

**INFORME DE ACCIDENTALIDAD EN LAS VÍAS A CARGO DE LA DIRECCIÓN  
TERRITORIAL MAGDALENA  
PERIODO: DEL 1 AL 28 DE FEBRERO DE 2025**

**ADMINISTRACIÓN VIAL  
GRUPO 2, LOTE 2  
DIRECCIÓN TERRITORIAL MAGDALENA  
CONSORCIO ADMINISTRADORES JAA 2024  
CONTRATO No. 1986 DE 2024**

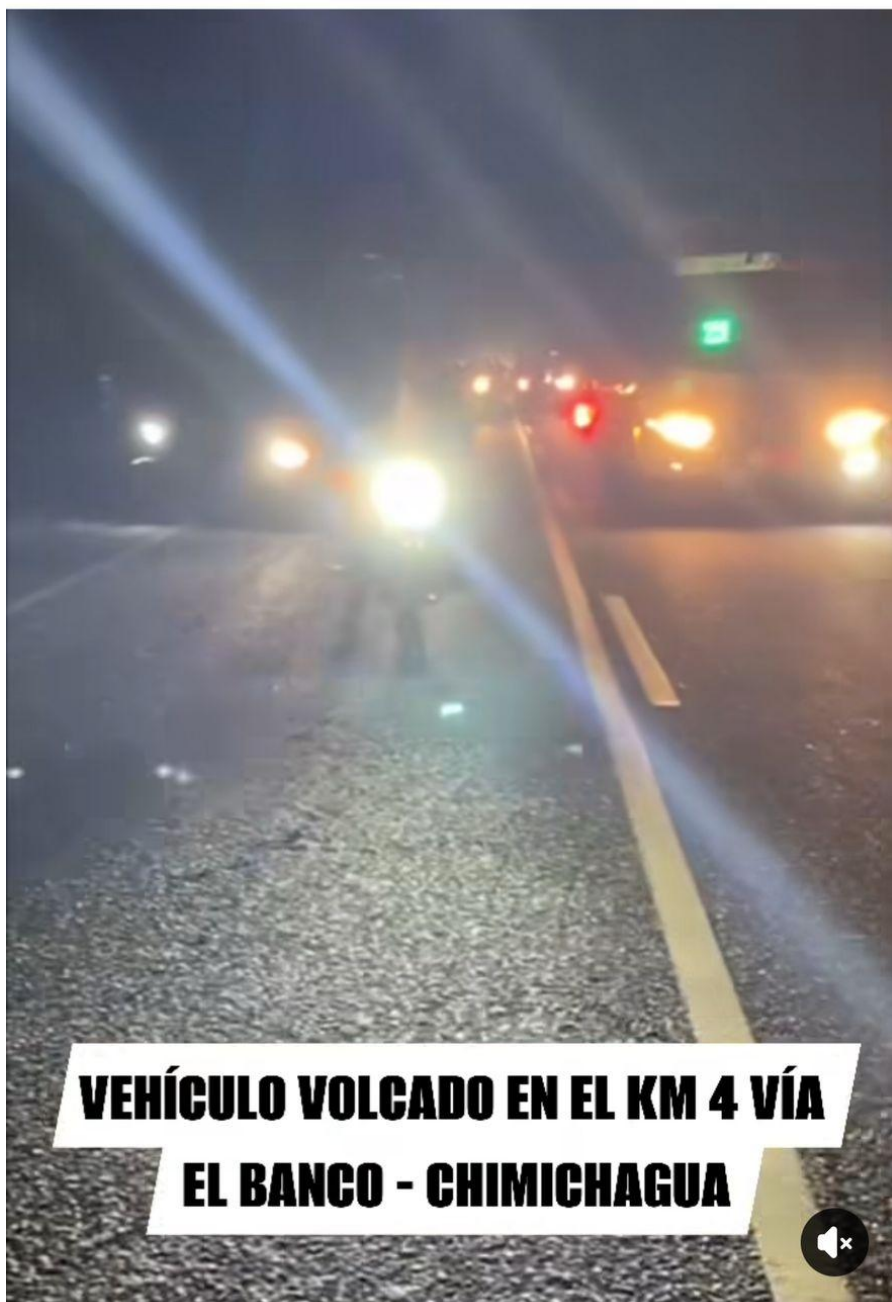
Por esquivar un CARROMULA sin luces ni señalización terminó volcado. Solo personas con lesiones leves

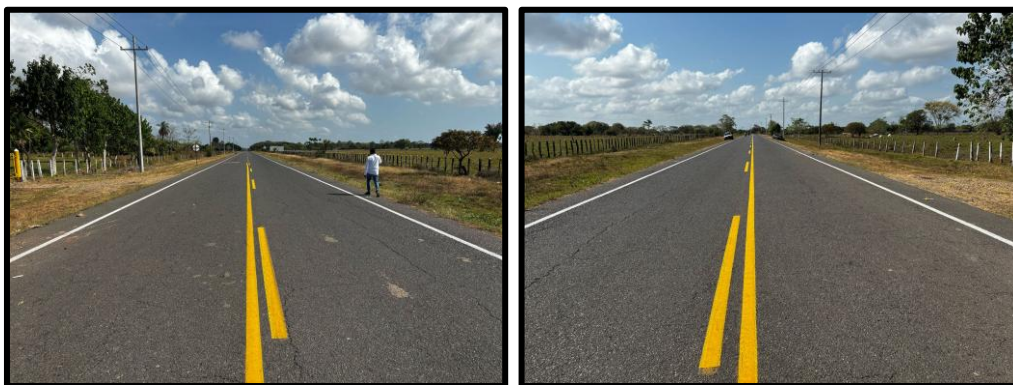
El sector presenta una zona de carretera totalmente despejada que no afecta la transitabilidad de los vehículos. La superficie de rodadura se encuentra en buen estado.

En el sector en donde ocurrió el accidente se observa espacio en ambos lados de la vía, con bermas y con sitios empedrados con un ancho suficiente para que los vehículos puedan transitar con mayor seguridad sobre la calzada.

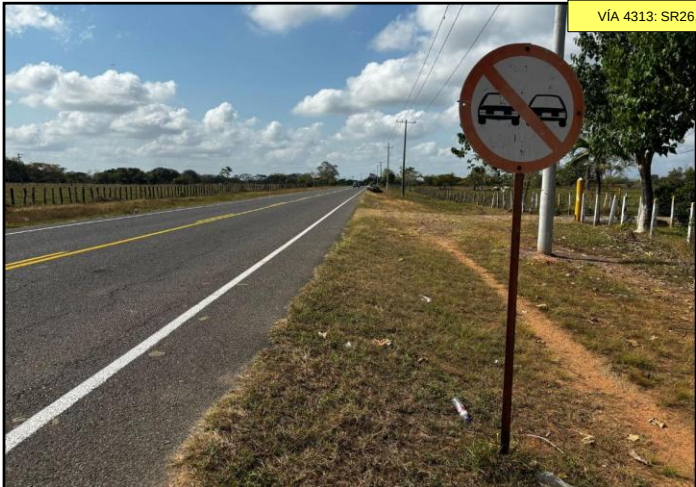
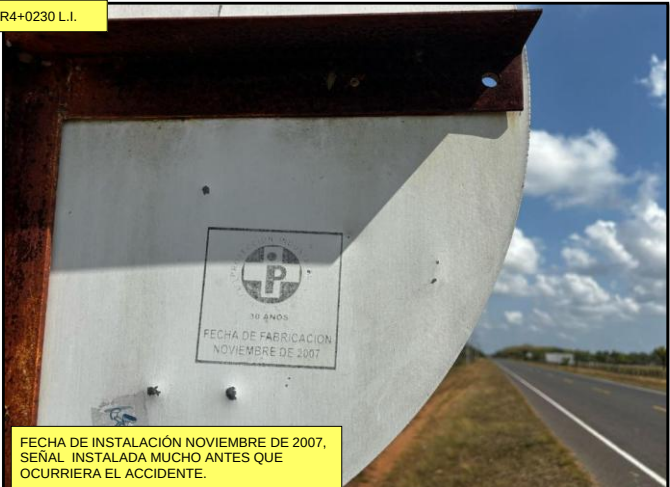
| | <p style="background-color: yellow; padding: 2px;">FECHA DE INSTALACIÓN NOVIEMBRE DE 2007, SEÑAL INSTALADA MUCHO ANTES QUE OCURRIERA EL ACCIDENTE.</p> | |

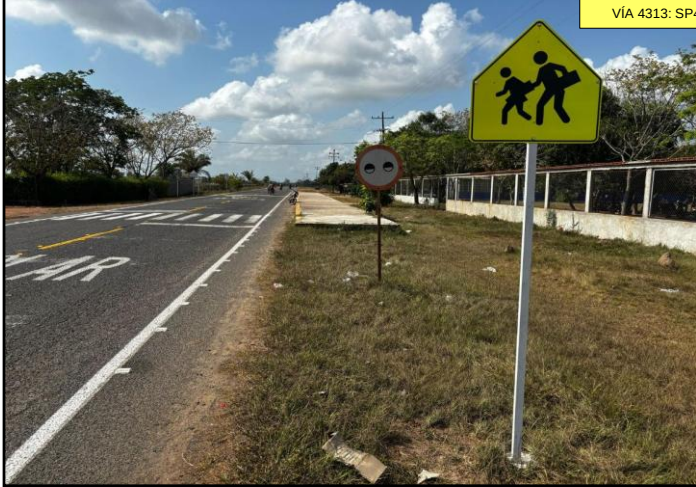
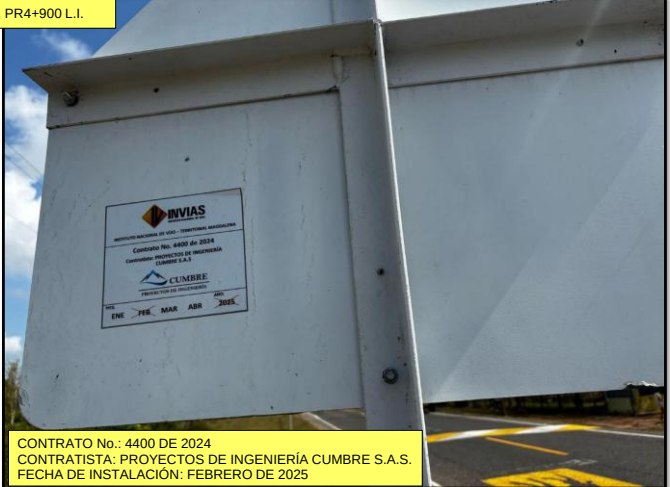
| | <p style="background-color: yellow; padding: 2px;">CONTRATO No.: 4400 DE 2024<br/>CONTRATISTA: PROYECTOS DE INGENIERÍA CUMBRE S.A.S.<br/>FECHA DE INSTALACIÓN: FEBRERO DE 2025</p> | |

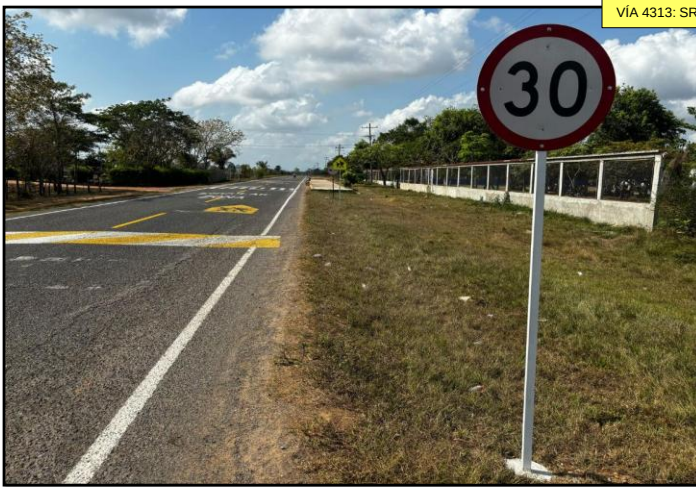
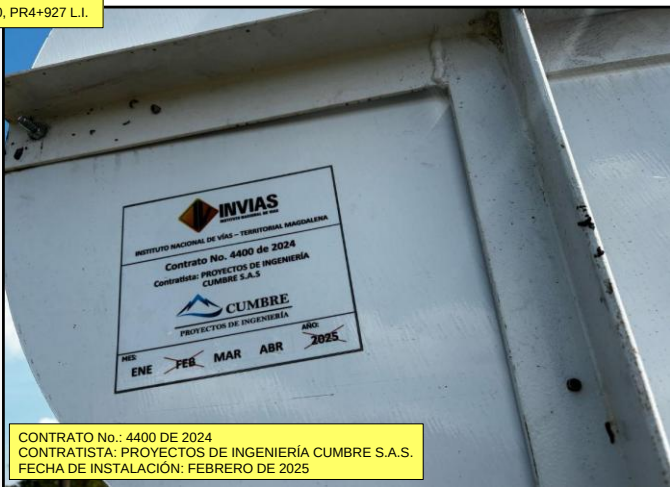
| | <p style="background-color: yellow; padding: 2px;">CONTRATO No.: 4400 DE 2024<br/>CONTRATISTA: PROYECTOS DE INGENIERÍA CUMBRE S.A.S.<br/>FECHA DE INSTALACIÓN: FEBRERO DE 2025</p> | |

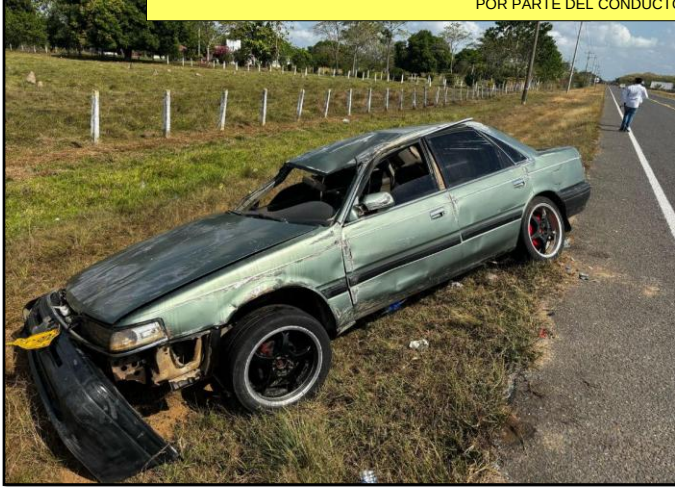
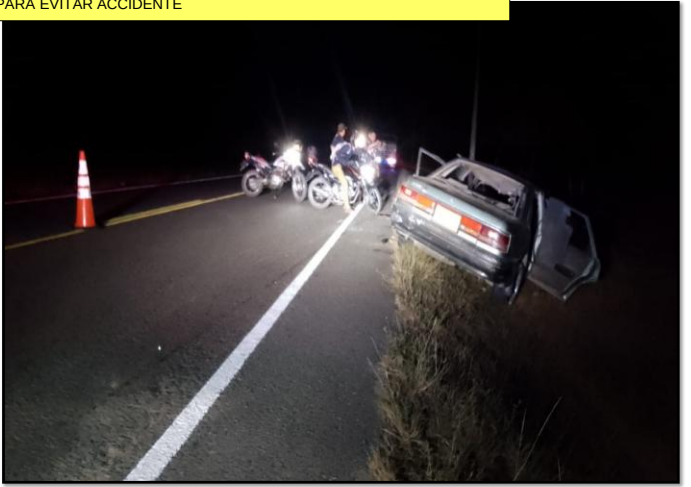
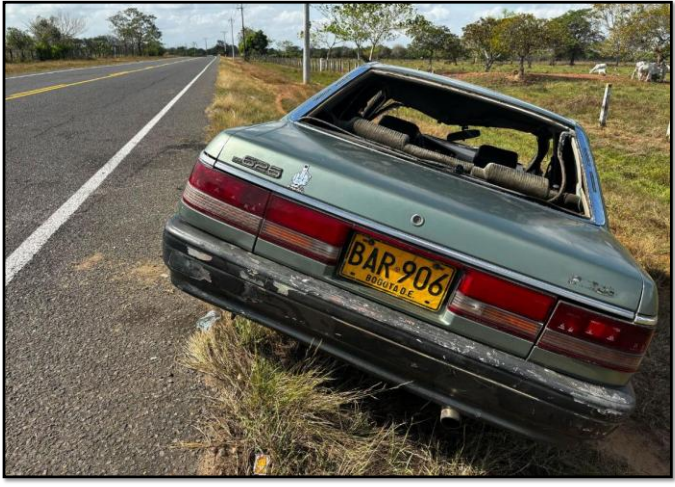
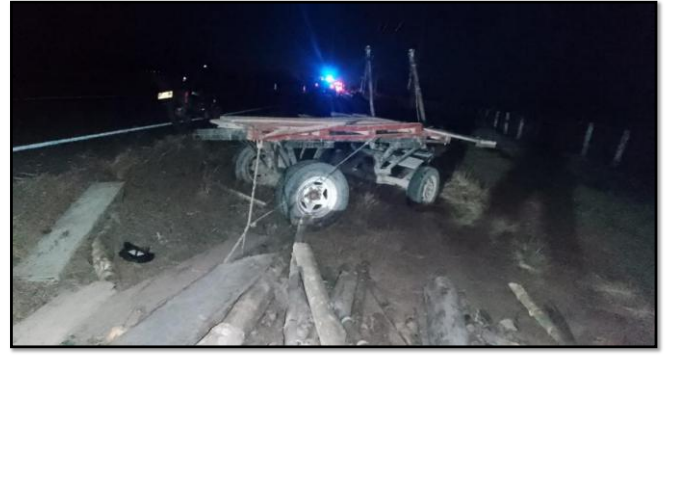
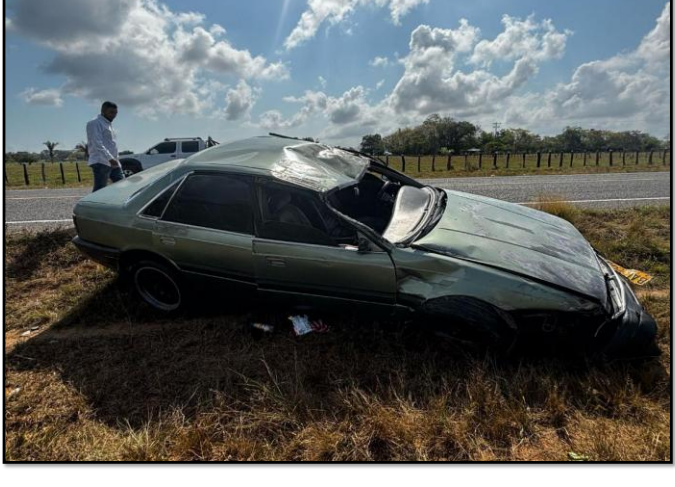
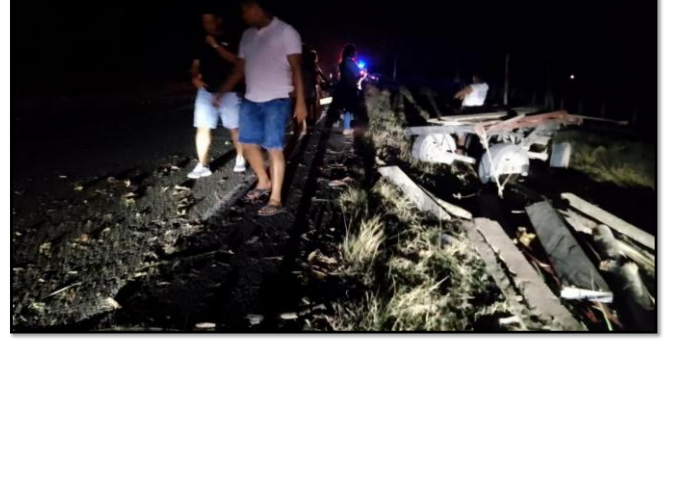
| SE PRESENTO ACCIDENTE POR FALTA DE PREVENCIÓN Y LUCES QUE PERMITA VER ANIMALES EN LA VIA ASI COMO IMPERECIA EN EL MANEJO POR PARTE DEL CONDUCTOR PARA EVITAR ACCIDENTE | | | | | |

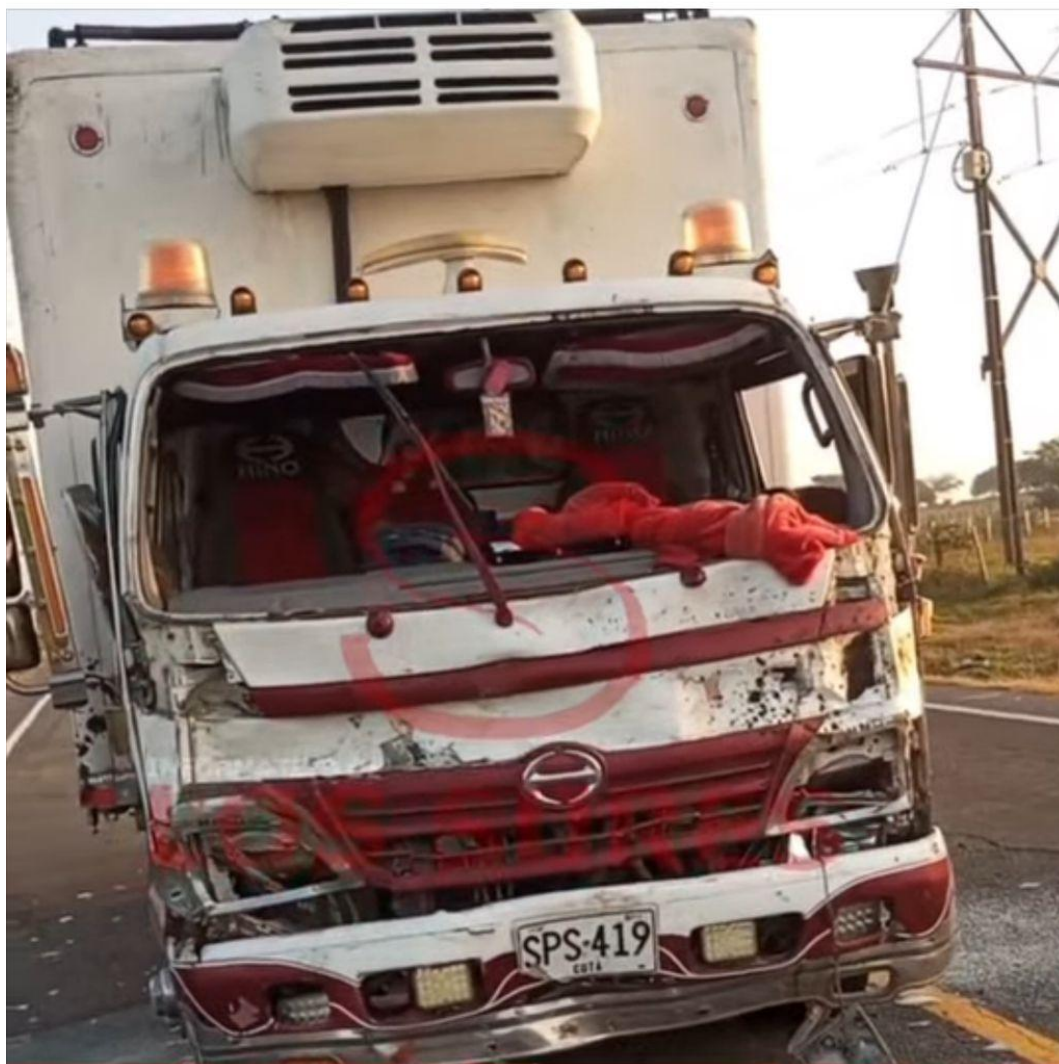
Búfalo 🐃 se atravesó en la vía KM 7  
[#ElBancoMagdalena](#) - [#Chimichagua](#)  
afortunadamente no hubo pérdidas humanas.

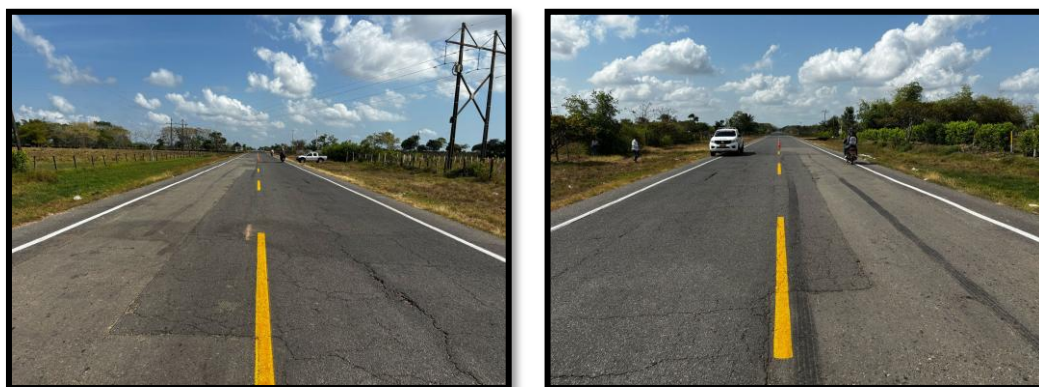
El sector presenta una zona de carretera totalmente despejada que no afecta la transitabilidad de los vehículos. La superficie de rodadura se encuentra en buen estado.

En el sector en donde ocurrió el accidente se observa espacio en ambos lados de la vía, con bermas y con sitios empedrados con un ancho suficiente para que los vehículos puedan transitar con mayor seguridad sobre la calzada.

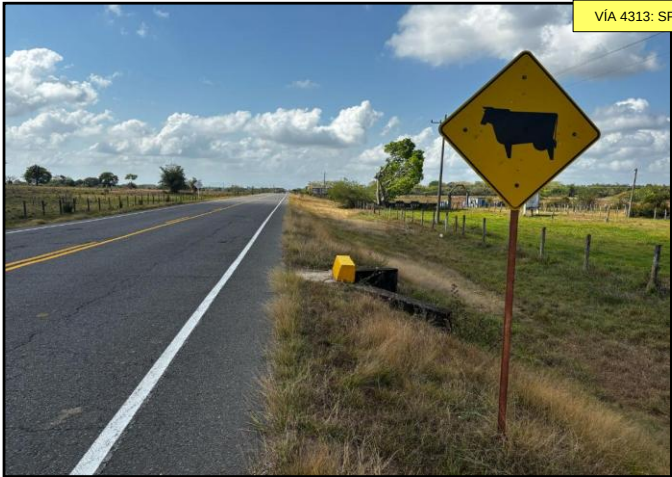
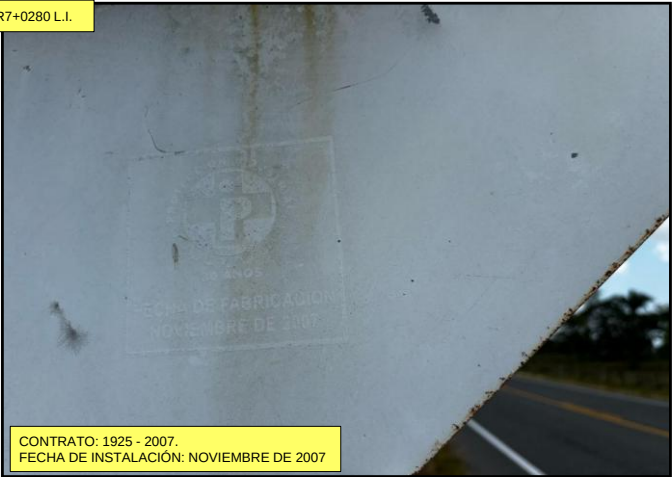
| <p>VÍA 4313: SP49, PR7+0280 L.I.</p> | <p>CONTRATO: 1925 - 2007.<br/>FECHA DE INSTALACIÓN: NOVIEMBRE DE 2007</p> | |

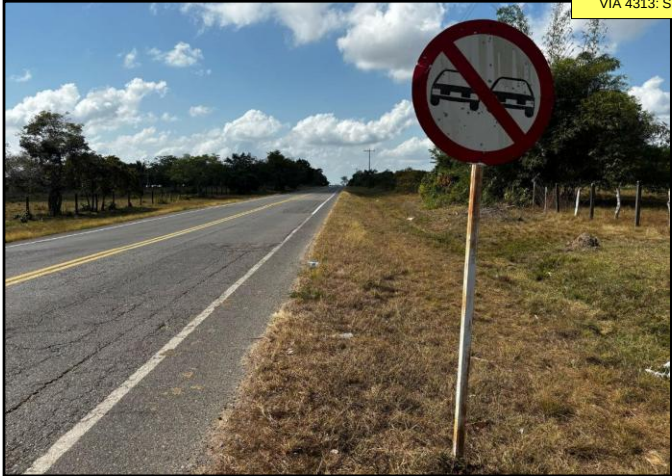
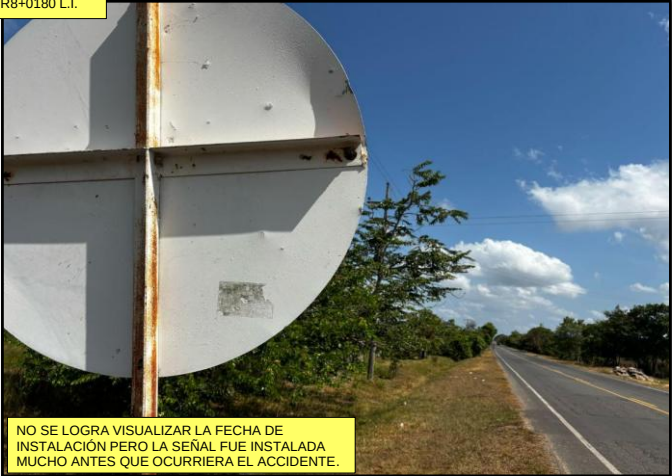
| <p>VÍA 4313: SR26, PR8+0180 L.I.</p> | <p>NO SE LOGRA VISUALIZAR LA FECHA DE INSTALACIÓN PERO LA SEÑAL FUE INSTALADA MUCHO ANTES QUE OCURRIERA EL ACCIDENTE.</p> | |

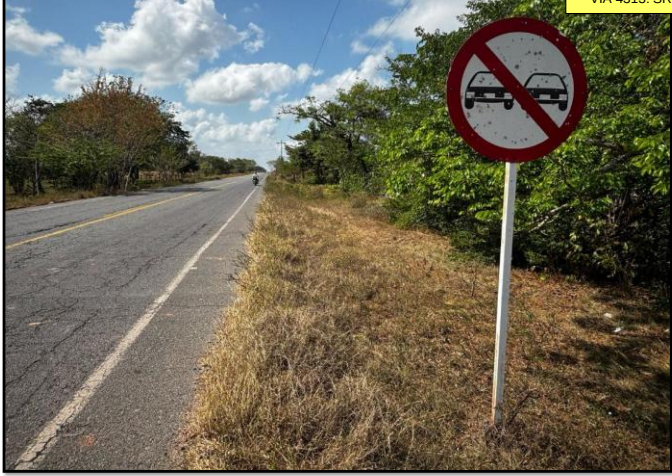
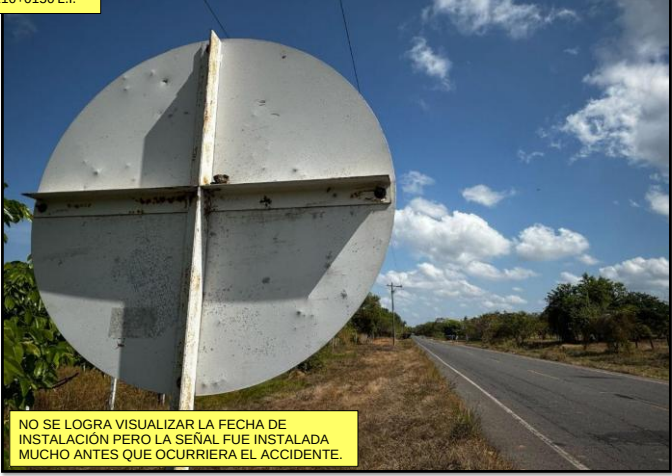
| <p>VÍA 4313: SR26, PR10+0150 L.I.</p> | <p>NO SE LOGRA VISUALIZAR LA FECHA DE INSTALACIÓN PERO LA SEÑAL FUE INSTALADA MUCHO ANTES QUE OCURRIERA EL ACCIDENTE.</p> | |

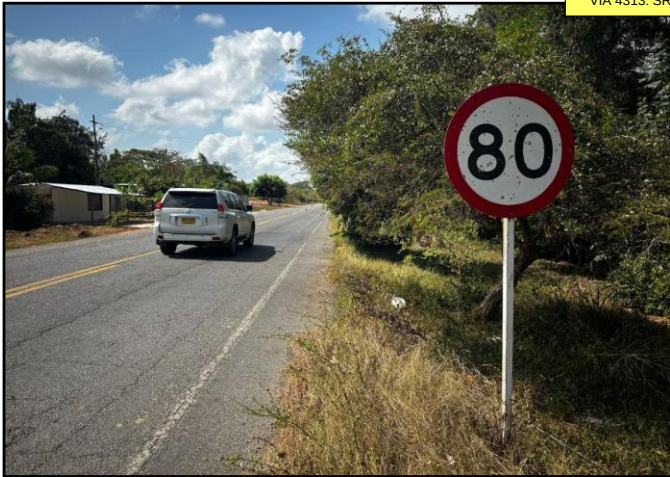
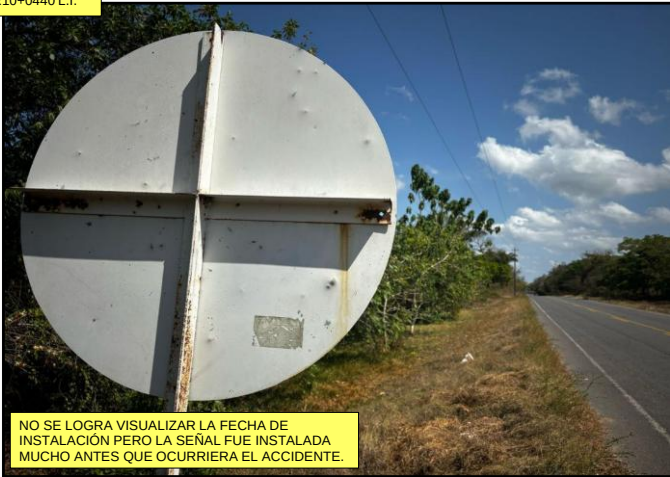
| NO SE LOGRA VISUALIZAR LA FECHA DE INSTALACIÓN PERO LA SEÑAL FUE INSTALADA MUCHO ANTES QUE OCURRIERA EL ACCIDENTE. | | |

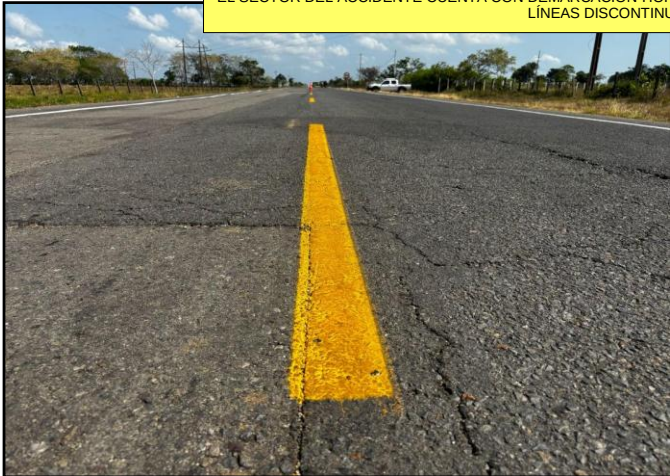
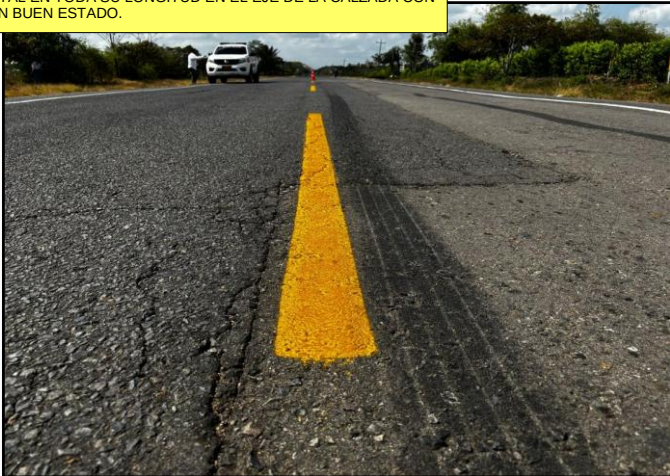
| EL SECTOR DEL ACCIDENTE CUENTA CON DEMARCACIÓN HORIZONTAL EN TODA SU LONGITUD EN EL EJE DE LA CALZADA CON LÍNEAS DISCONTINUAS EN BUEN ESTADO. | | |

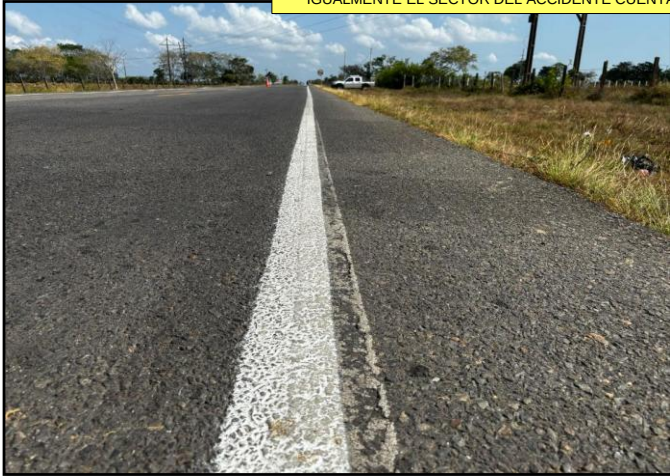
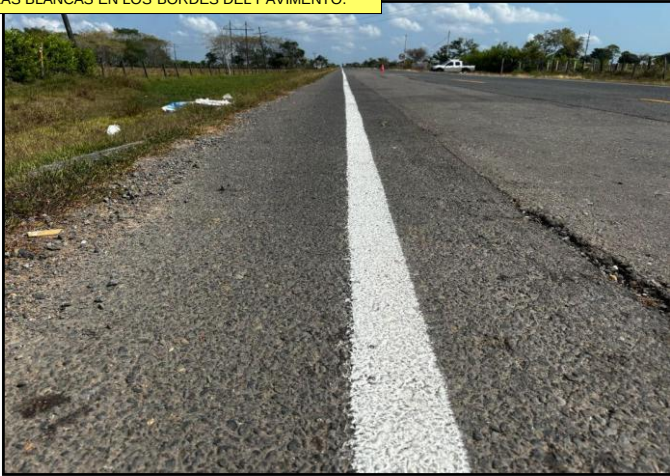
| IGUALMENTE EL SECTOR DEL ACCIDENTE CUENTA LINEAS BLANCAS EN LOS BORDES DEL PAVIMENTO. | | |

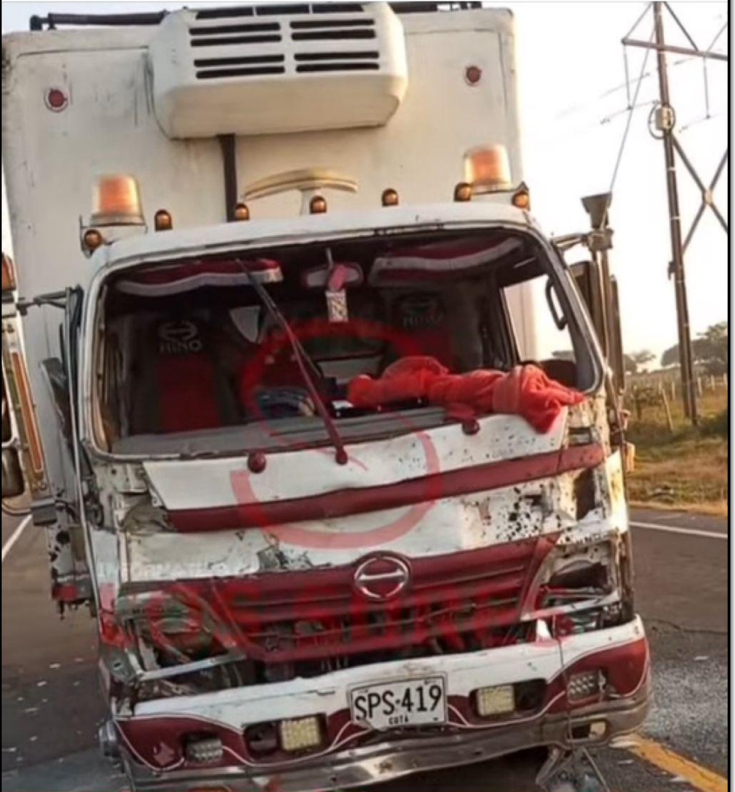
Búfalo se atravesó en la vía KM 7  
[#ElBancoMagdalena](#) - [#Chimichagua](#)  
 afortunadamente no hubo pérdidas humanas.

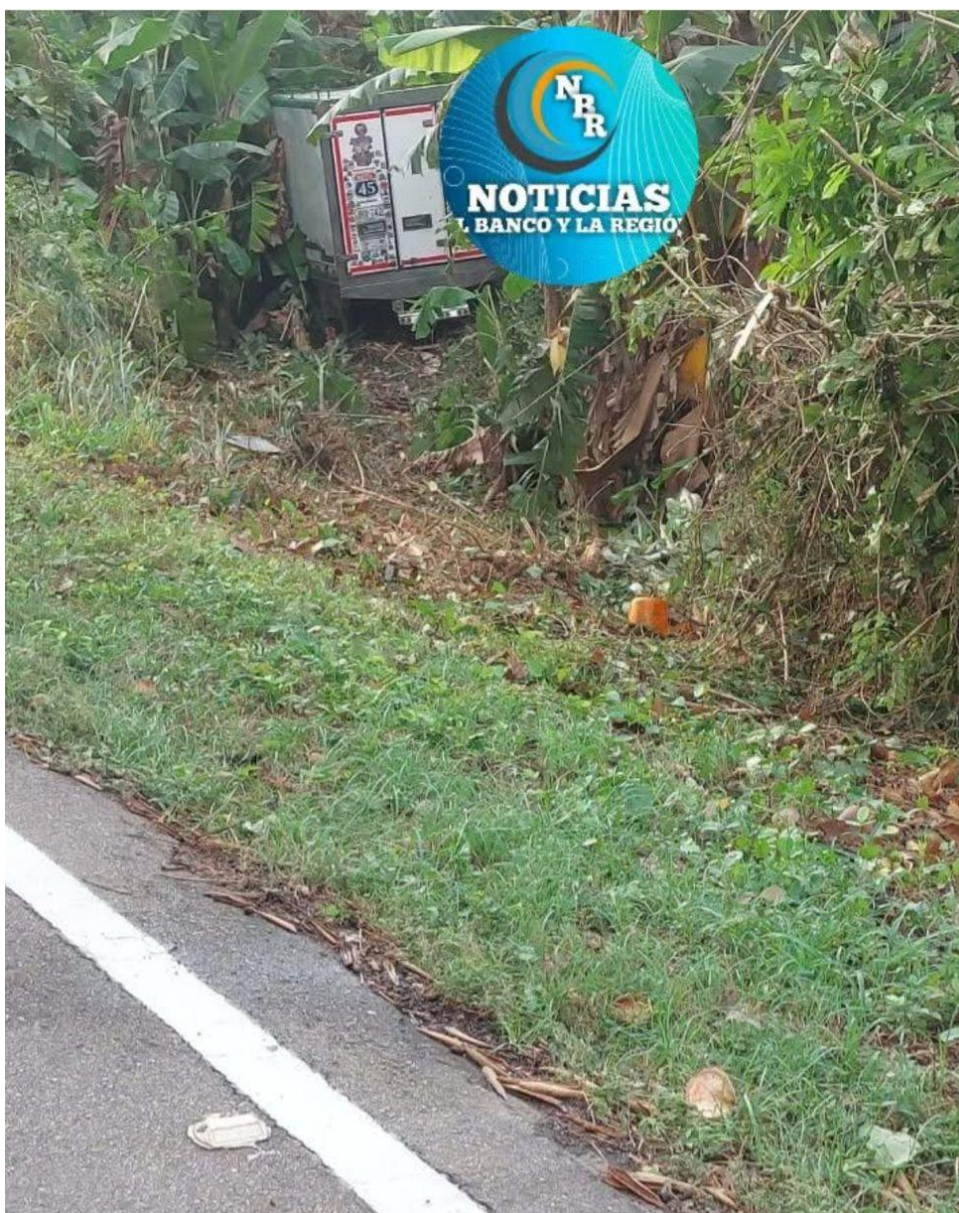
Fueron que cubría la ruta El Banco, Guamal , se salió de la via entré los kilómetros 32 y 33. Se desconocen las causas y si hubo lesionados las autoridades, verifican.

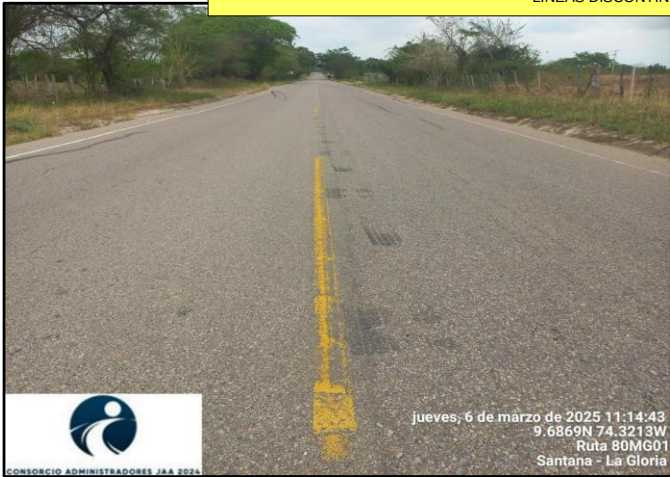
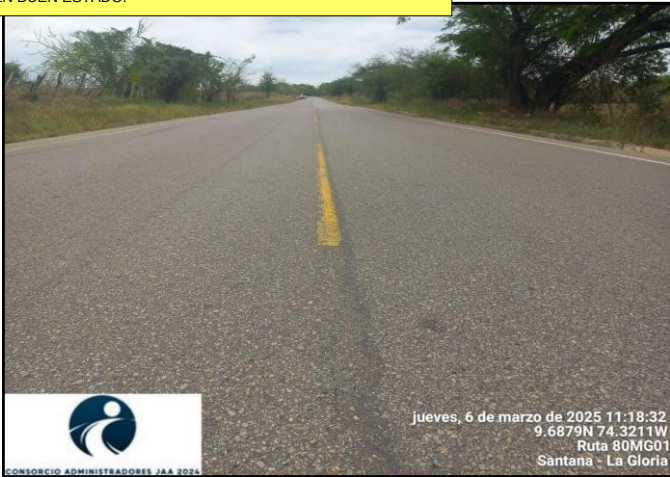
| EL SECTOR DEL ACCIDENTE CUENTA CON DEMARCACIÓN HORIZONTAL EN TODA SU LONGITUD EN EL EJE DE LA CALZADA CON LÍNEAS DISCONTINUAS EN BUEN ESTADO. | | |

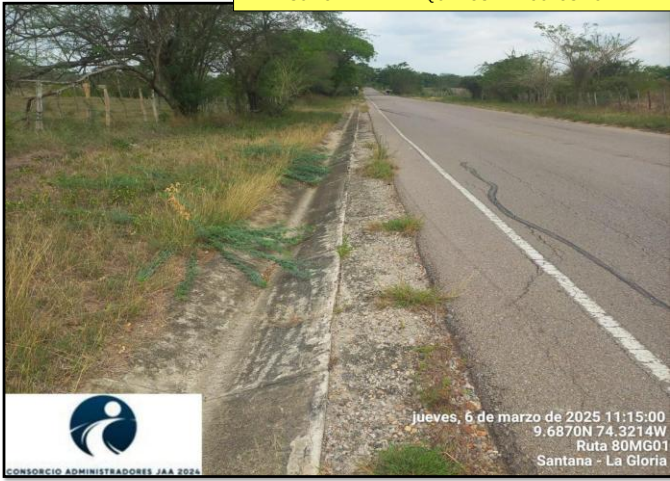
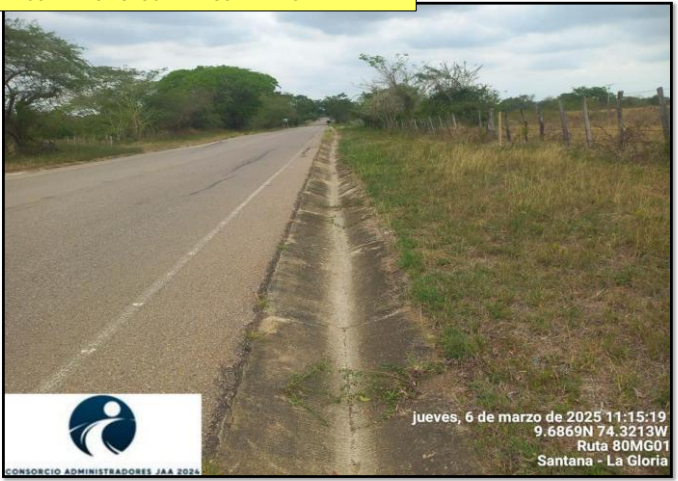
SE OBSERVA ESPACIO EN AMBOS LADOS DE LA VÍA, CON BERMAS Y CON SITIOS EMPRADIZADOS CON UN ANCHO SUFICIENTE PARA QUE LOS VEHÍCULOS PUEDAN TRANSITAR CON MAYOR SEGURIDAD SOBRE LA CALZADA.

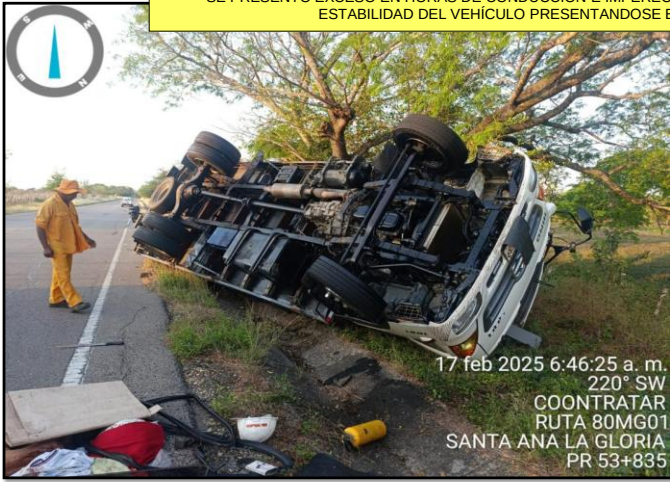
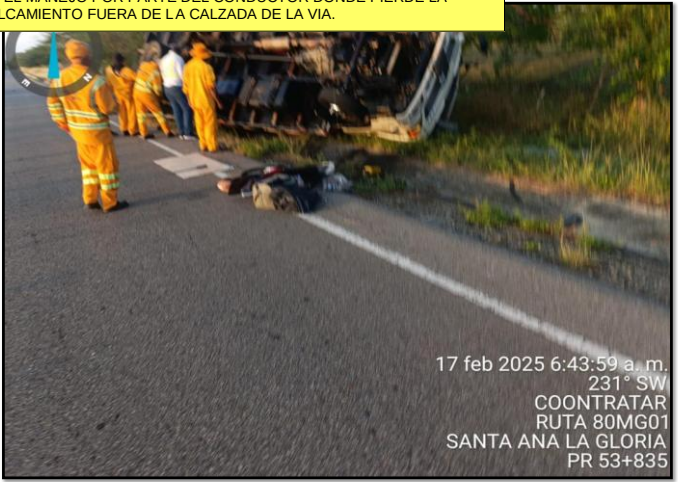
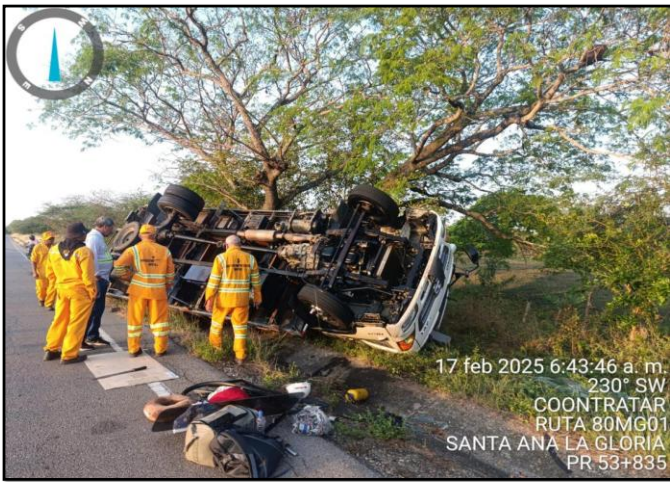
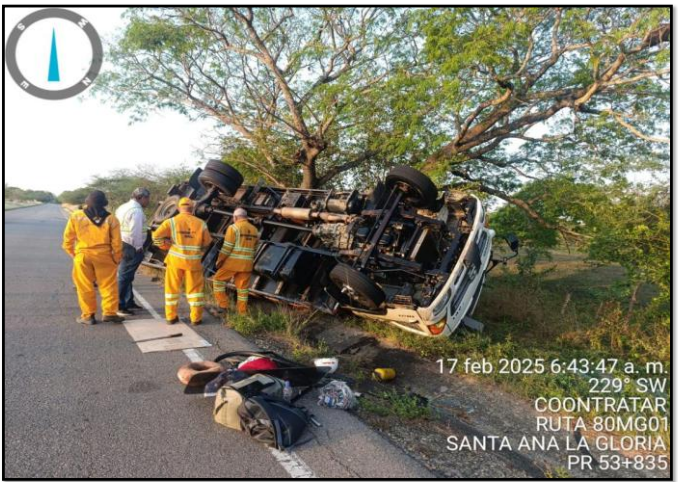
SE PRESENTO EXCESO EN HORAS DE CONDUCCION E IMPERECIA EN EL MANEJO POR PARTE DEL CONDUCTOR DONDE PIERDE LA ESTABILIDAD DEL VEHÍCULO PRESENTÁNDOSE EL VOLCAMIENTO FUERA DE LA CALZADA DE LA VÍA.
