## INFORME DE ACCIDENTALIDAD MES DE ABRIL DE 2025

CARRETERAS A CARGO:  
**4313:** EL BANCO – SAN JOSÉ.  
**7805:** GUAMAL – EL BANCO.  
**80MG01:** SANTANA – LA GLORIA.

**INFORME DE ACCIDENTALIDAD EN LAS VÍAS A CARGO DE LA DIRECCIÓN  
TERRITORIAL MAGDALENA  
PERIODO: DEL 1 AL 30 DE ABRIL DE 2025**

**ADMINISTRACIÓN VIAL  
GRUPO 2, LOTE 2  
DIRECCIÓN TERRITORIAL MAGDALENA  
CONSORCIO ADMINISTRADORES JAA 2024  
CONTRATO No. 1986 DE 2024**

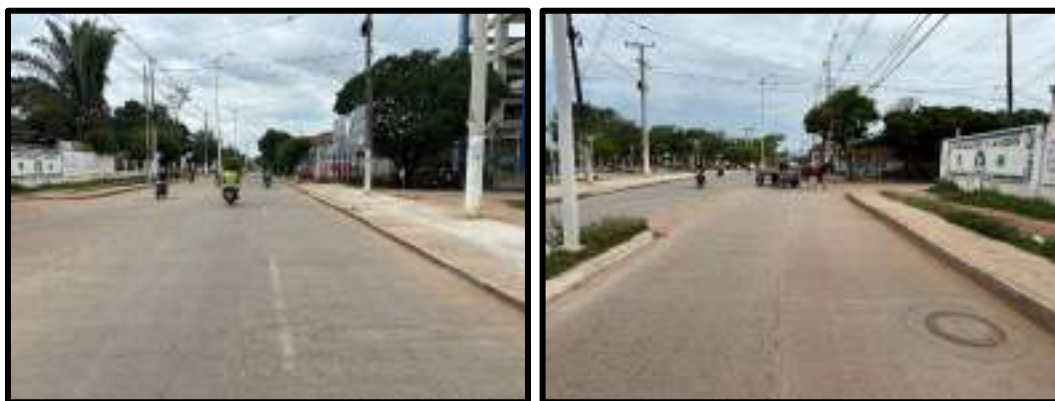
El sector presenta una zona de carretera totalmente despejada que no afecta la transitabilidad de los vehículos. La superficie de rodadura se encuentra en buen estado.

Aproximadamente a 140 metros de distancia donde ocurrió el siniestro vial se encuentra un semáforo.

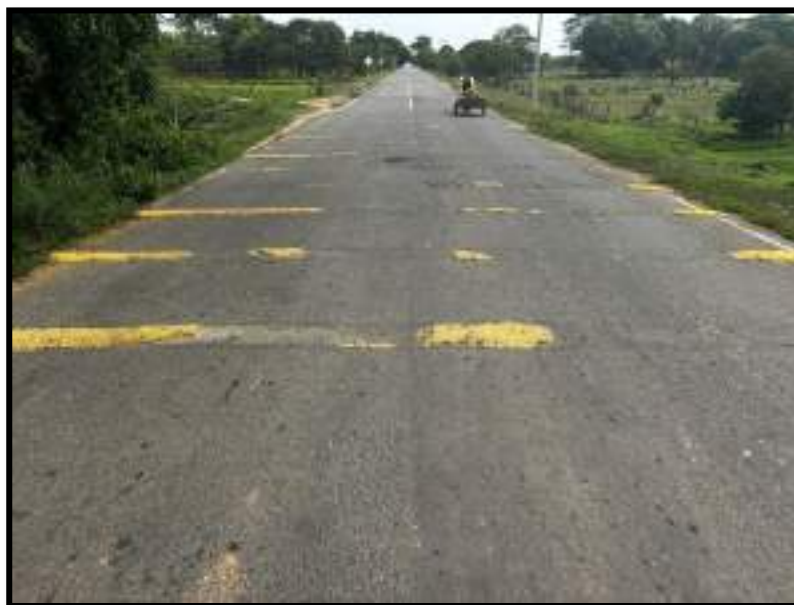
El sector del accidente cuenta con bandas reductoras de velocidad que sirven para poder transitar con buena seguridad en el sitio:

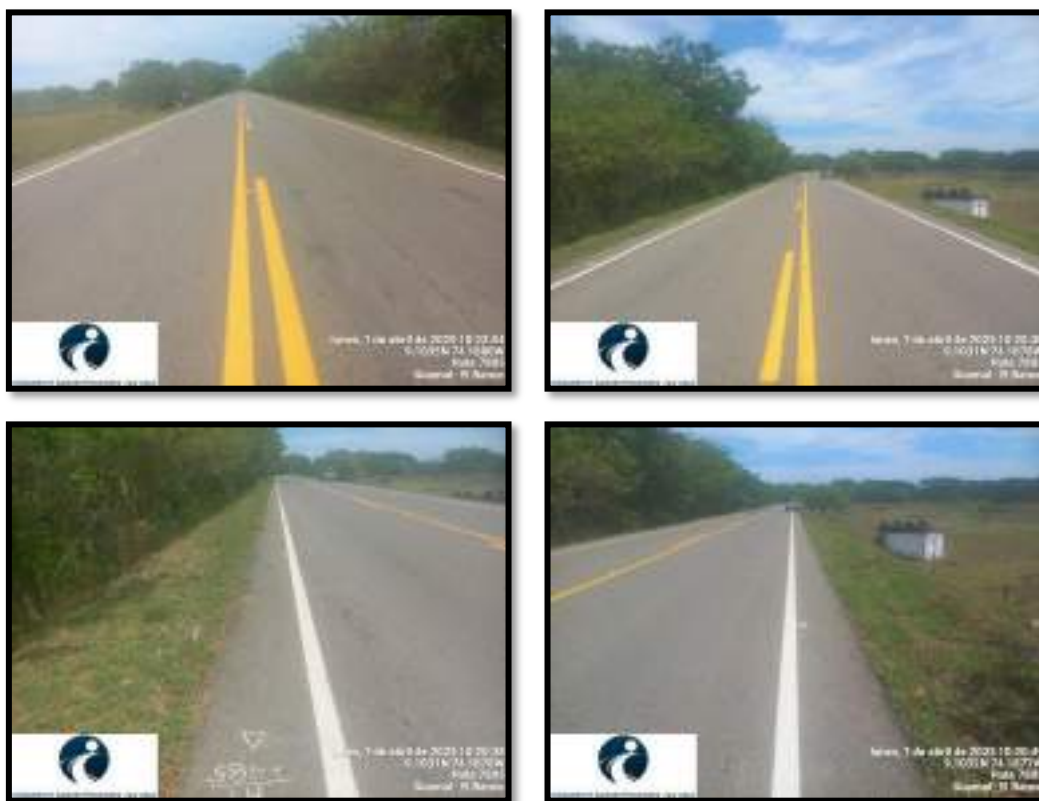
El sector del accidente cuenta con demarcación horizontal en buen estado en toda su longitud, en el eje de la calzada con líneas discontinuas ubicadas en el lado derecho y líneas continuas ubicadas en el lado izquierdo significativa prohibido adelantar en sentido El Banco hacia Guamal, líneas en los bordes de pavimento de color blanco y tachas reflectivas, según se observa a continuación:

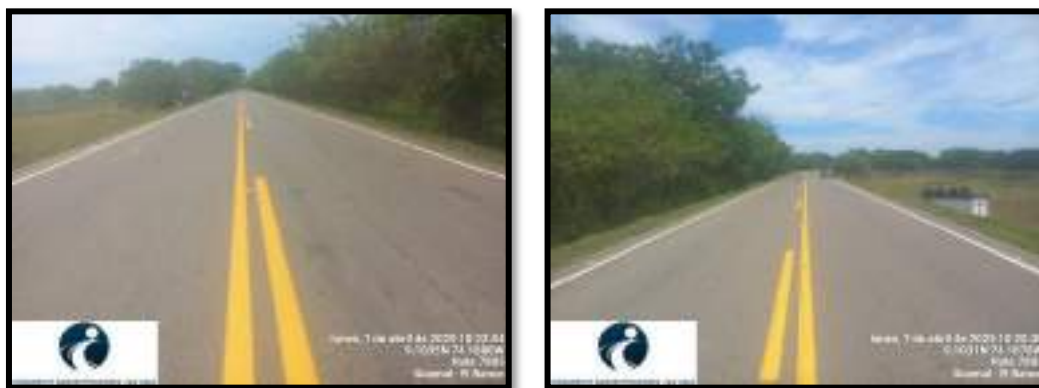
El sector presenta una zona de carretera totalmente despejada que no afecta la transitabilidad de los vehículos. La superficie de rodadura se encuentra en buen estado.

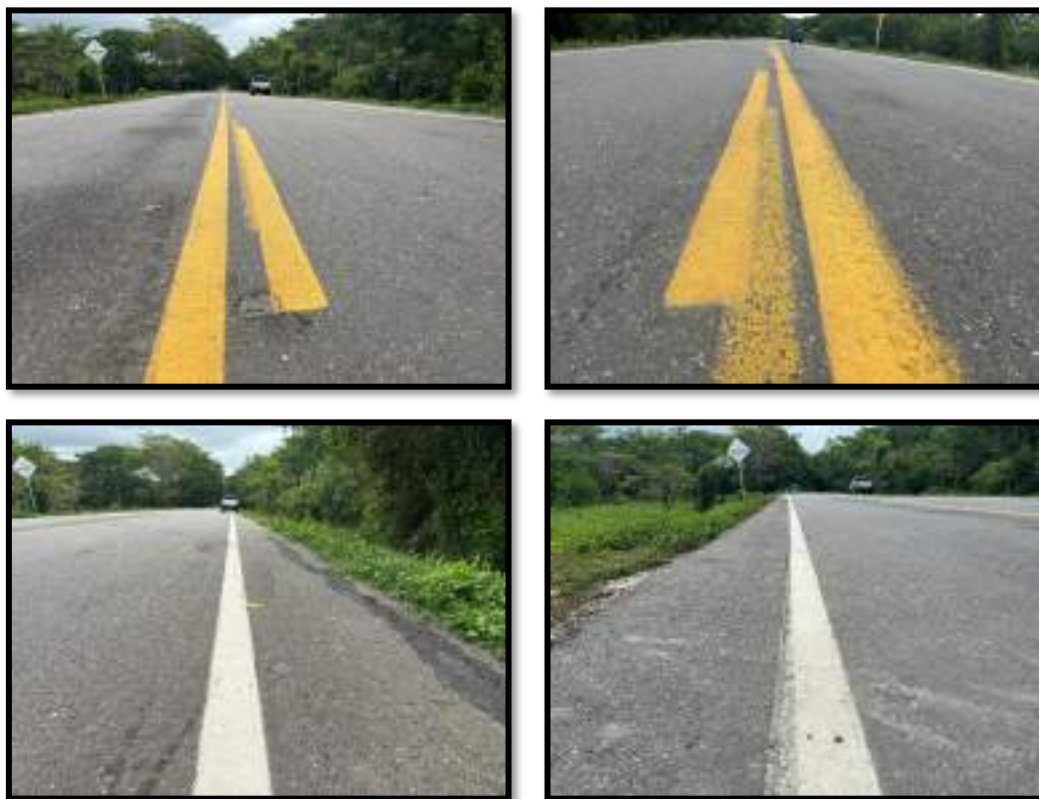
El sector del accidente cuenta con demarcación horizontal en buen estado en toda su longitud, en el eje de la calzada con líneas discontinuas ubicadas en el lado derecho y líneas continuas ubicadas en el lado izquierdo significativa prohibido adelantar en sentido El Banco hacia Guamal, líneas en los bordes de pavimento de color blanco y tachas reflectivas, según se observa a continuación:

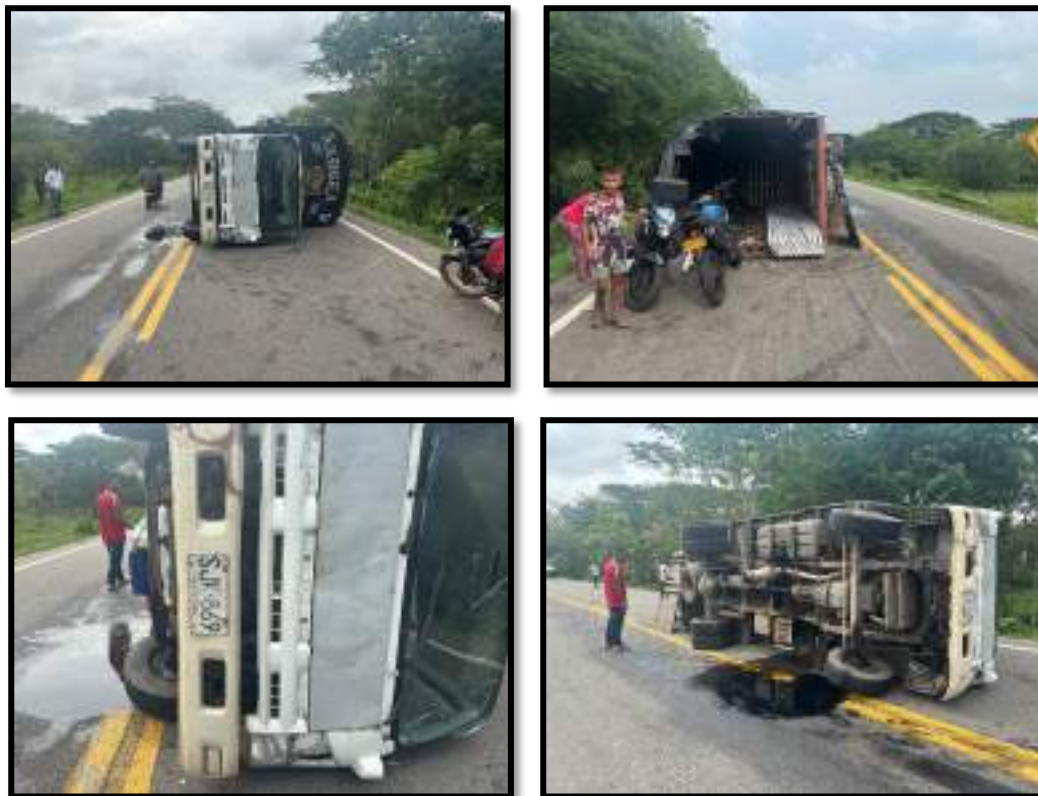
La Administración Vial hizo presencia en el sitio en las horas de la mañana al día siguiente en que ocurrió el accidente observando el punto exacto en el que pasó el incidente y logró tomar el siguiente registro fotográfico:

Al no existir informe y croquis del incidente y por la información encontrada en la prensa de internet “El Guamalero” y con los testimonios de la cooperativa Cootrahigueron se puede deducir dos hipótesis del accidente, ya que el incidente se presentó por fallas en la dirección y por exceso en horas de conducción, las causas posibles del accidente son clara y enteramente responsabilidad del conductor del camión, las cuales están codificadas con el No. 110: “EXCESO EN HORAS DE CONDUCCIÓN” y con el No. 203: “FALLA EN LA DIRECCIÓN”.

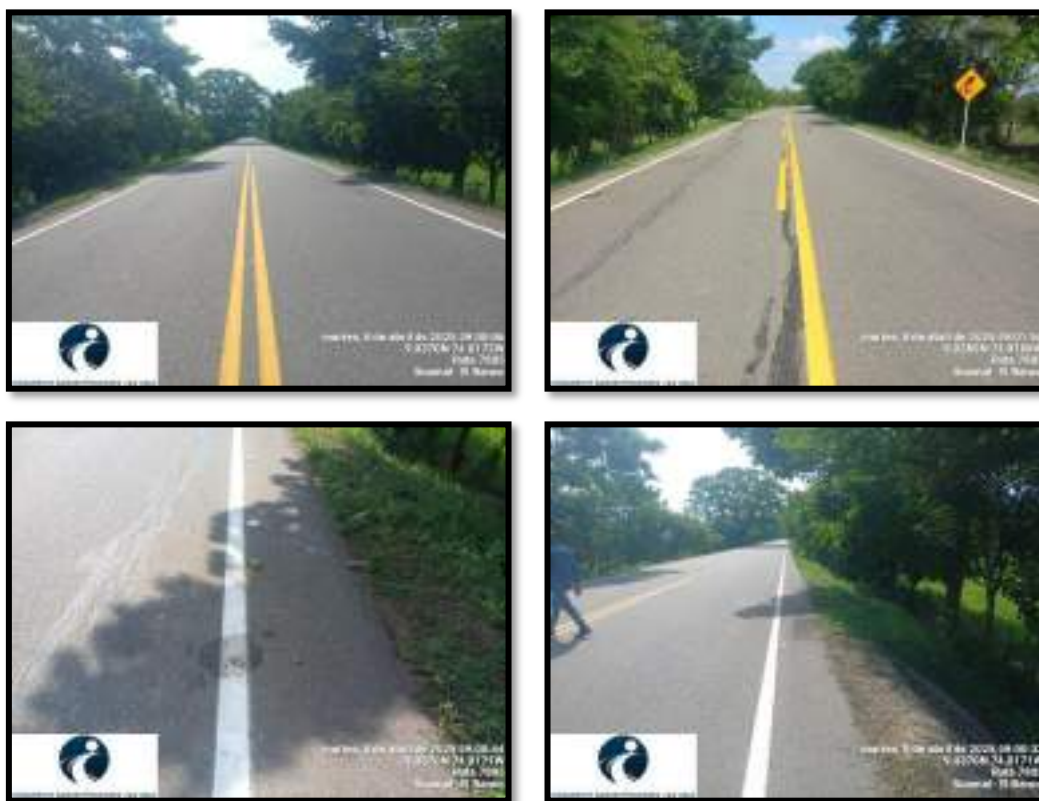
El sector del accidente cuenta con demarcación horizontal en buen estado en toda su longitud, en el eje de la calzada con líneas discontinuas ubicadas en el lado derecho y líneas continuas ubicadas en el lado izquierdo significativa prohibido adelantar en sentido El Banco hacia Guamal, líneas en los bordes de pavimento de color blanco y tachas reflectivas, según se observa a continuación:

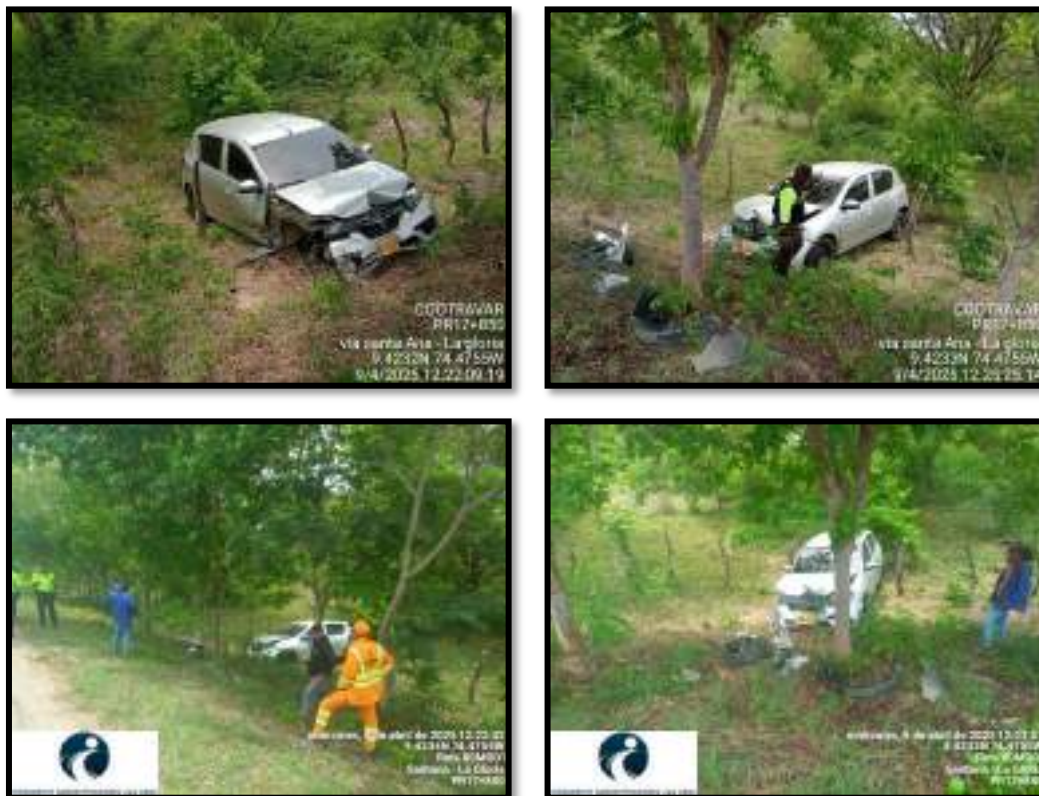
La Administración Vial hizo presencia en el sitio en las horas de la mañana del mismo día en que ocurrió el accidente observando el punto exacto en el que pasó el incidente y logró tomar el siguiente registro fotográfico:

Al no existir informe y croquis del incidente y por la información encontrada en las prensas de internet *“Noticia El Banco y La Región”*, y con los testimonios de la cooperativa Cootravar se puede deducir dos hipótesis del accidente, ya que el incidente se presentó por que una de las llantas delanteras hayan presentado fallas, las causas posibles del accidente son clara y enteramente responsabilidad del conductor del automóvil, las cuales están codificadas con el No. 131: *“SALIRSE DE LA CALZADA”* y con el No. 201: *“FALLAS EN LAS LLANTAS”*.
