# INSTITUTO NACIONAL DE VÍAS TERRITORIAL MAGDALENA CONSORCIO ADMINISTRADORES JAA 2024 ADMINISTRADOR VIAL GRUPO 2 LOTE 2

## INFORME DE ACCIDENTALIDAD MES DE OCTUBRE DE 2025

CARRETERAS A CARGO:  
4313: EL BANCO – SAN JOSÉ.  
7805: GUAMAL – EL BANCO.  
80MG01: SANTANA – LA GLORIA.

**INFORME DE ACCIDENTALIDAD EN LAS VÍAS A CARGO DE LA DIRECCIÓN  
TERRITORIAL MAGDALENA  
PERIODO: DEL 1 AL 31 DE OCTUBRE DE 2025**

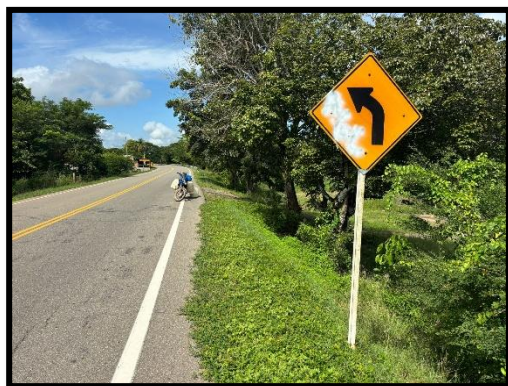
- CURVA PRONUNCIADA A LA IZQUIERDA SP-03, ubicada en el PR23+0675 lado izquierdo de la vía, no presenta fecha de instalación, pero la señal fue instalada mucho antes que ocurriera el accidente.

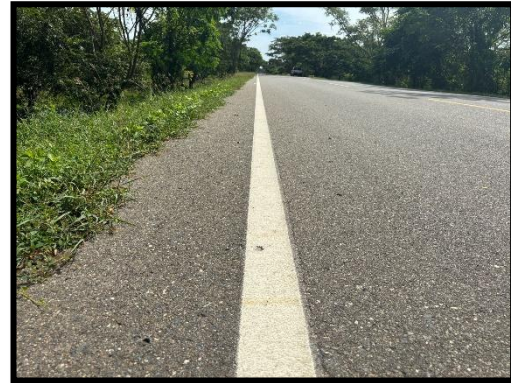
El sector del accidente cuenta con demarcación horizontal en buen estado en toda su longitud, en el eje de la calzada con líneas discontinuas, líneas en los bordes de pavimento de color blanco y tachas reflectivas, según se observa a continuación:

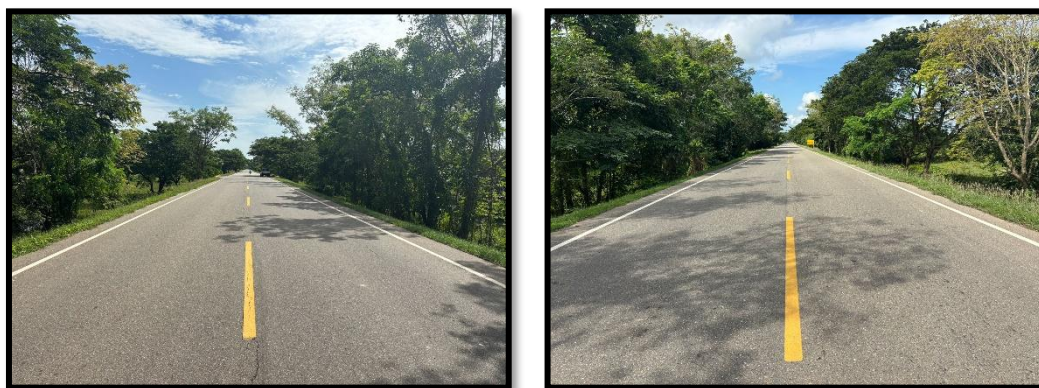
Se observa espacio en ambos lados de la vía, con bermas y con sitios empedrados con un ancho suficiente para que los vehículos puedan transitar con mayor seguridad sobre la calzada.

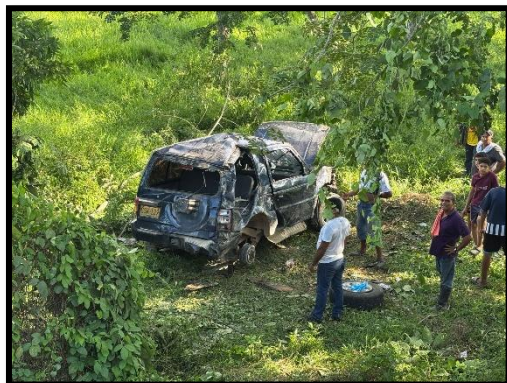
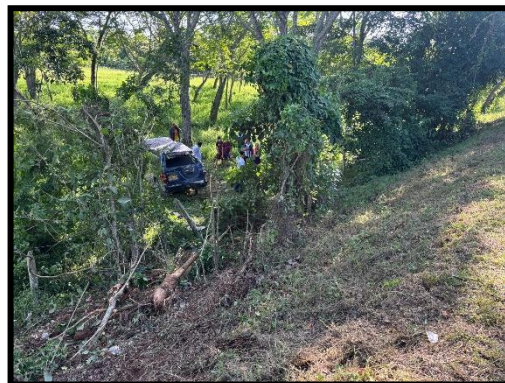
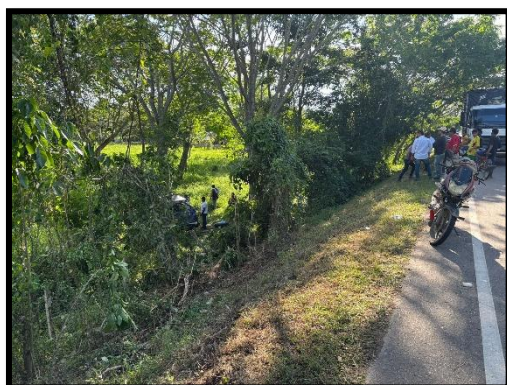
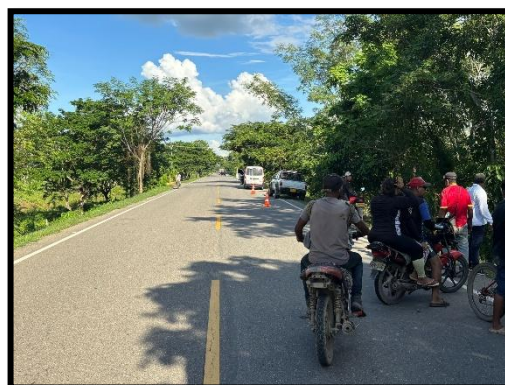
La Administración Vial hizo presencia en el sitio en las horas de la tarde del mismo día que ocurrió el accidente observando el punto exacto en el que pasó el incidente y logró tomar el siguiente registro fotográfico:

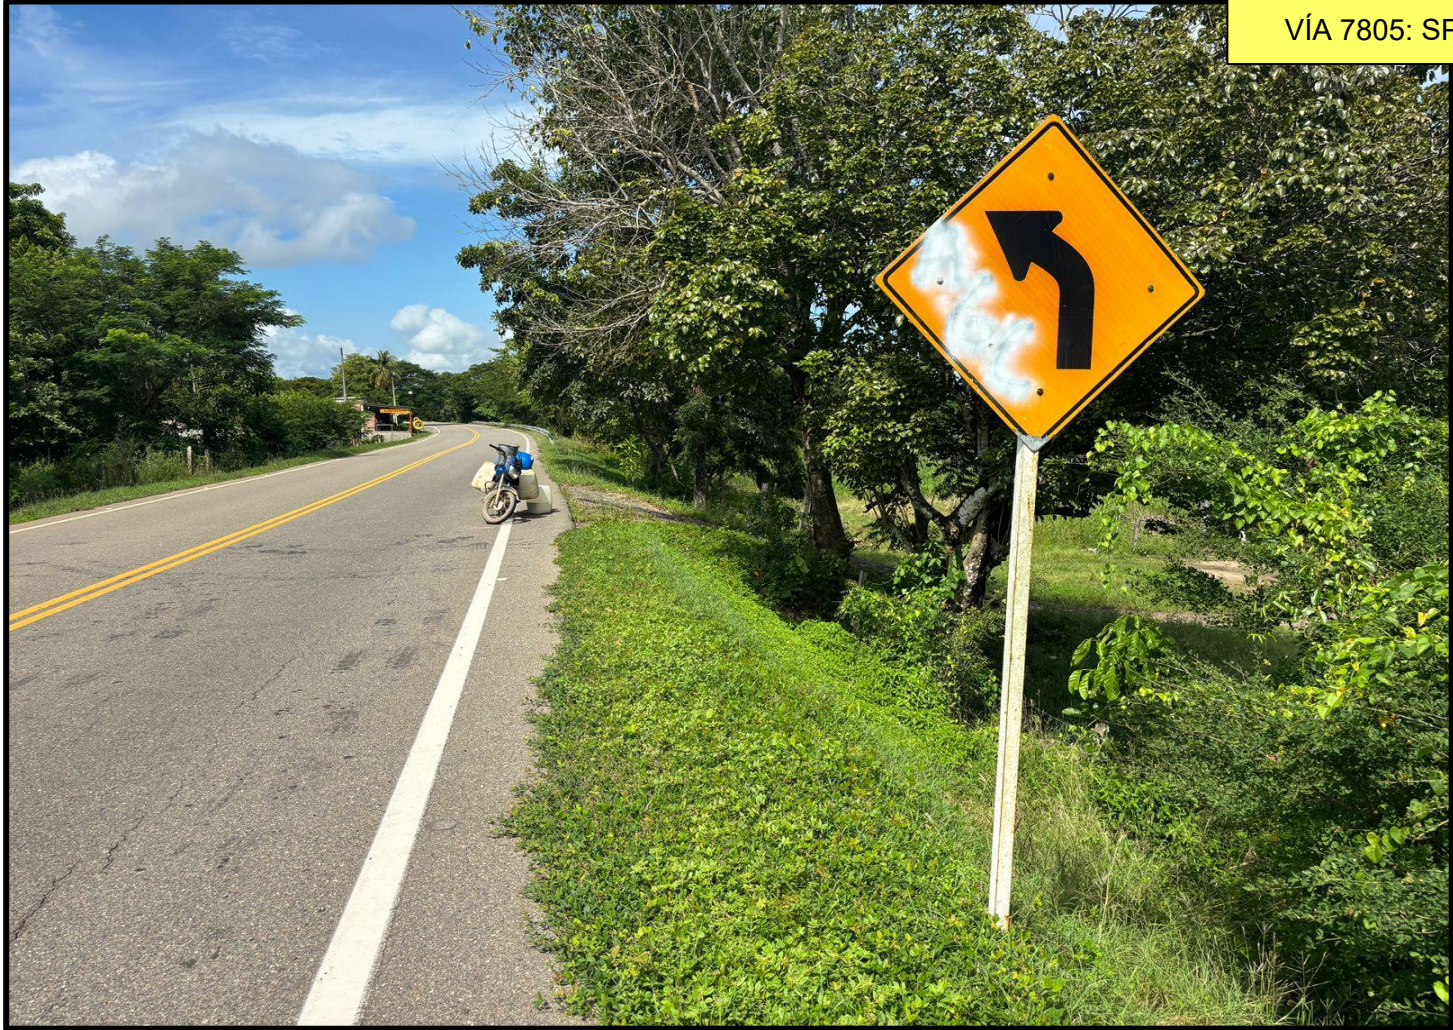
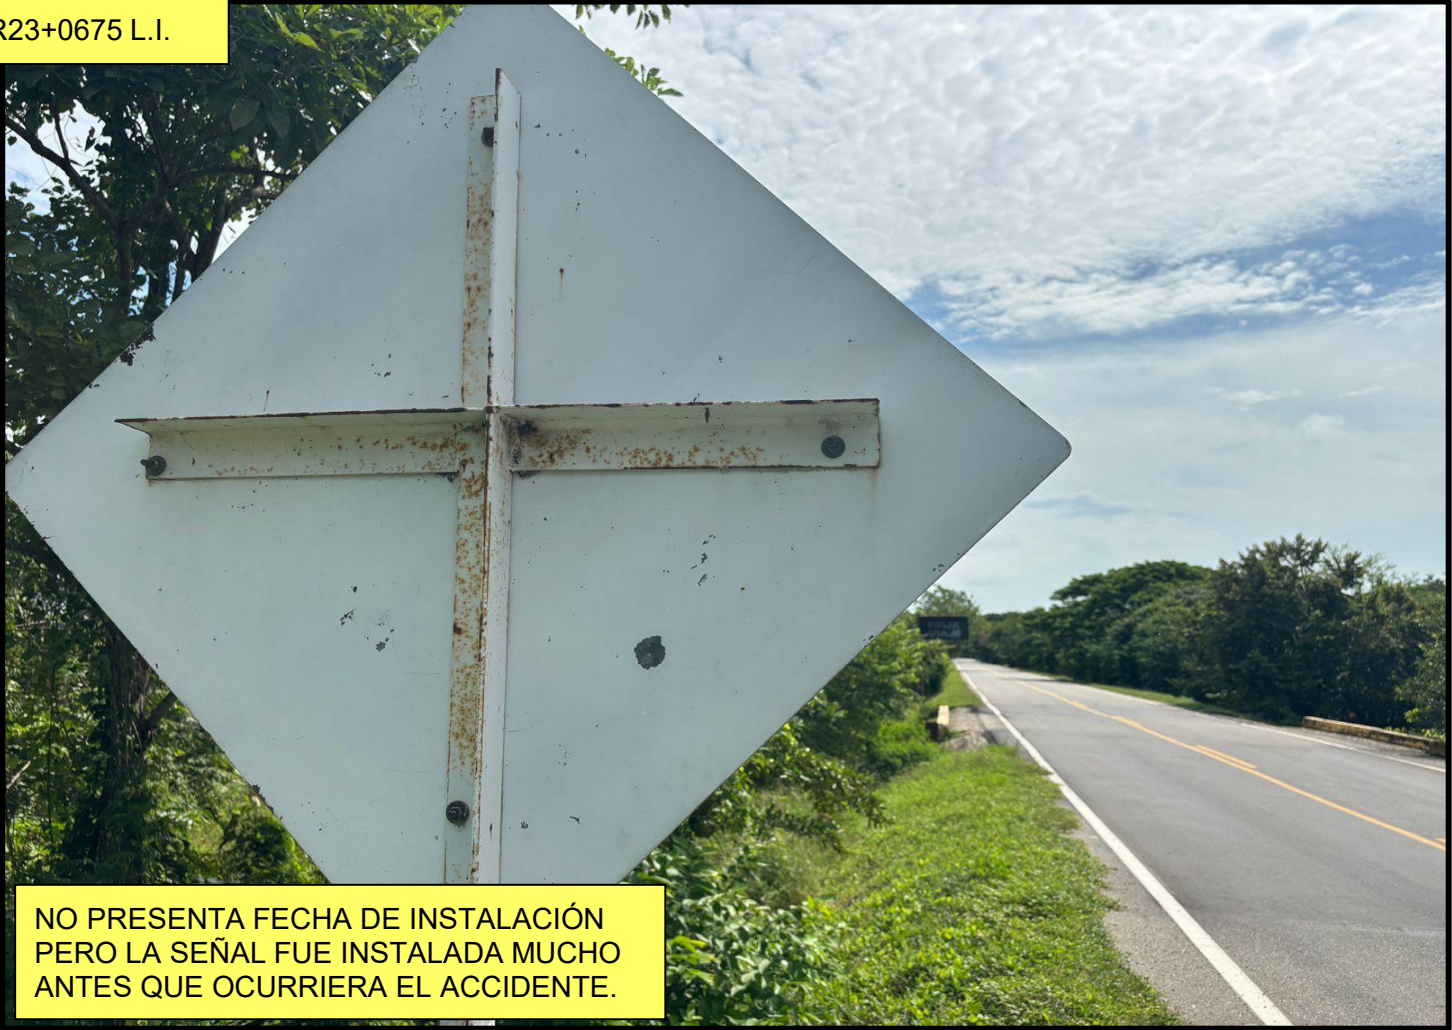
VÍA 7805: SP03, PR23+0675 L.I.

NO PRESENTA FECHA DE INSTALACIÓN PERO LA SEÑAL FUE INSTALADA MUCHO ANTES QUE OCURRIERA EL ACCIDENTE.

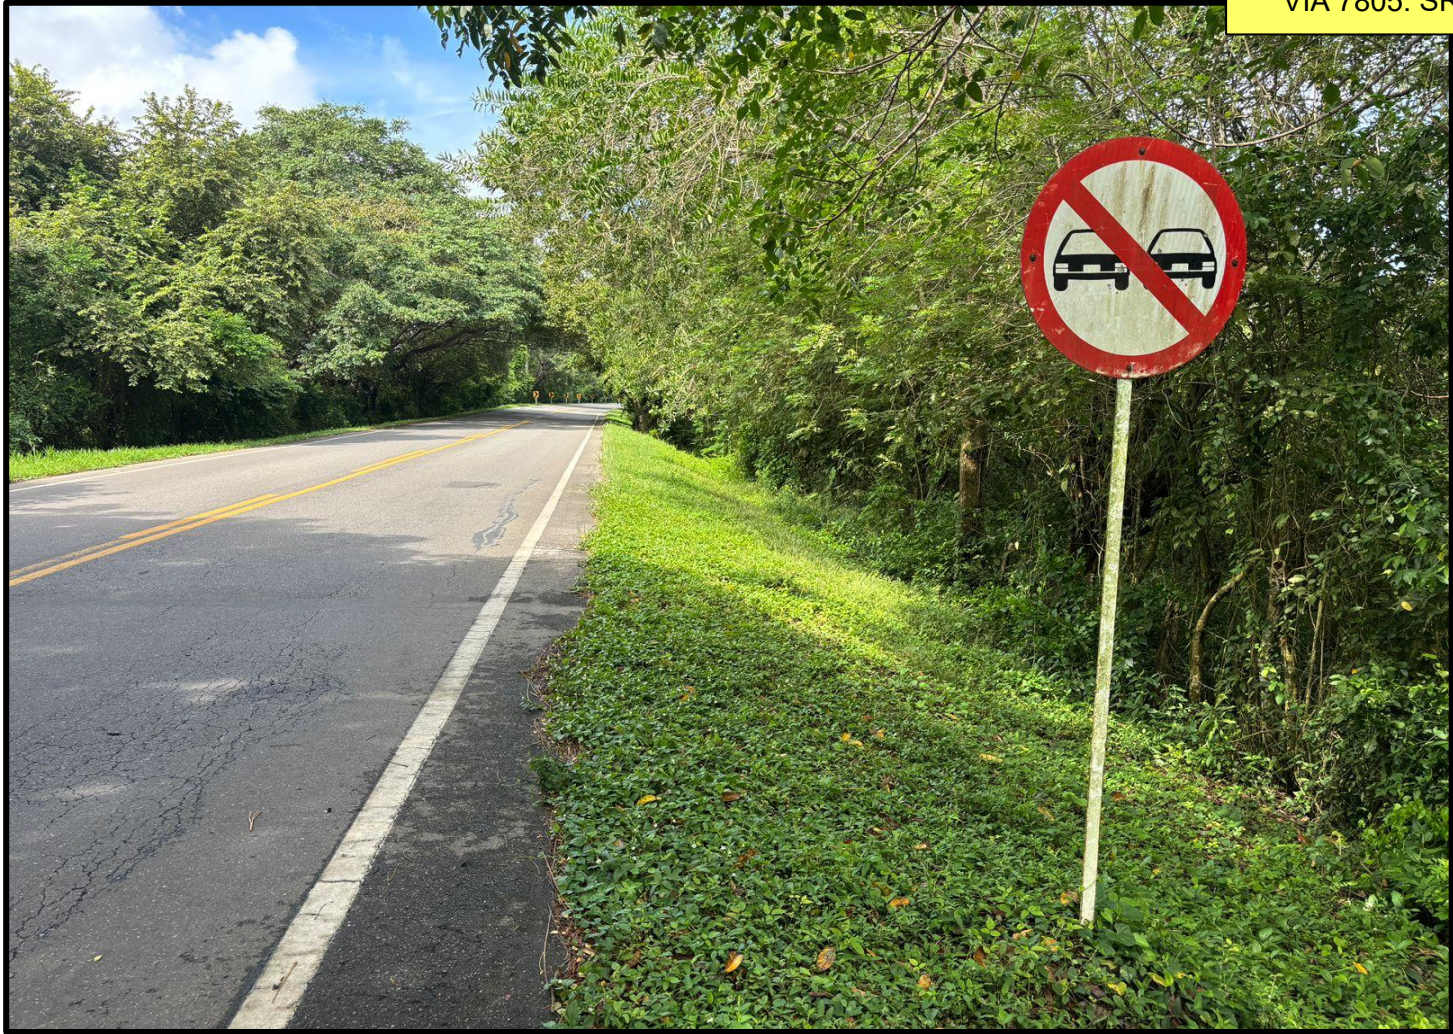
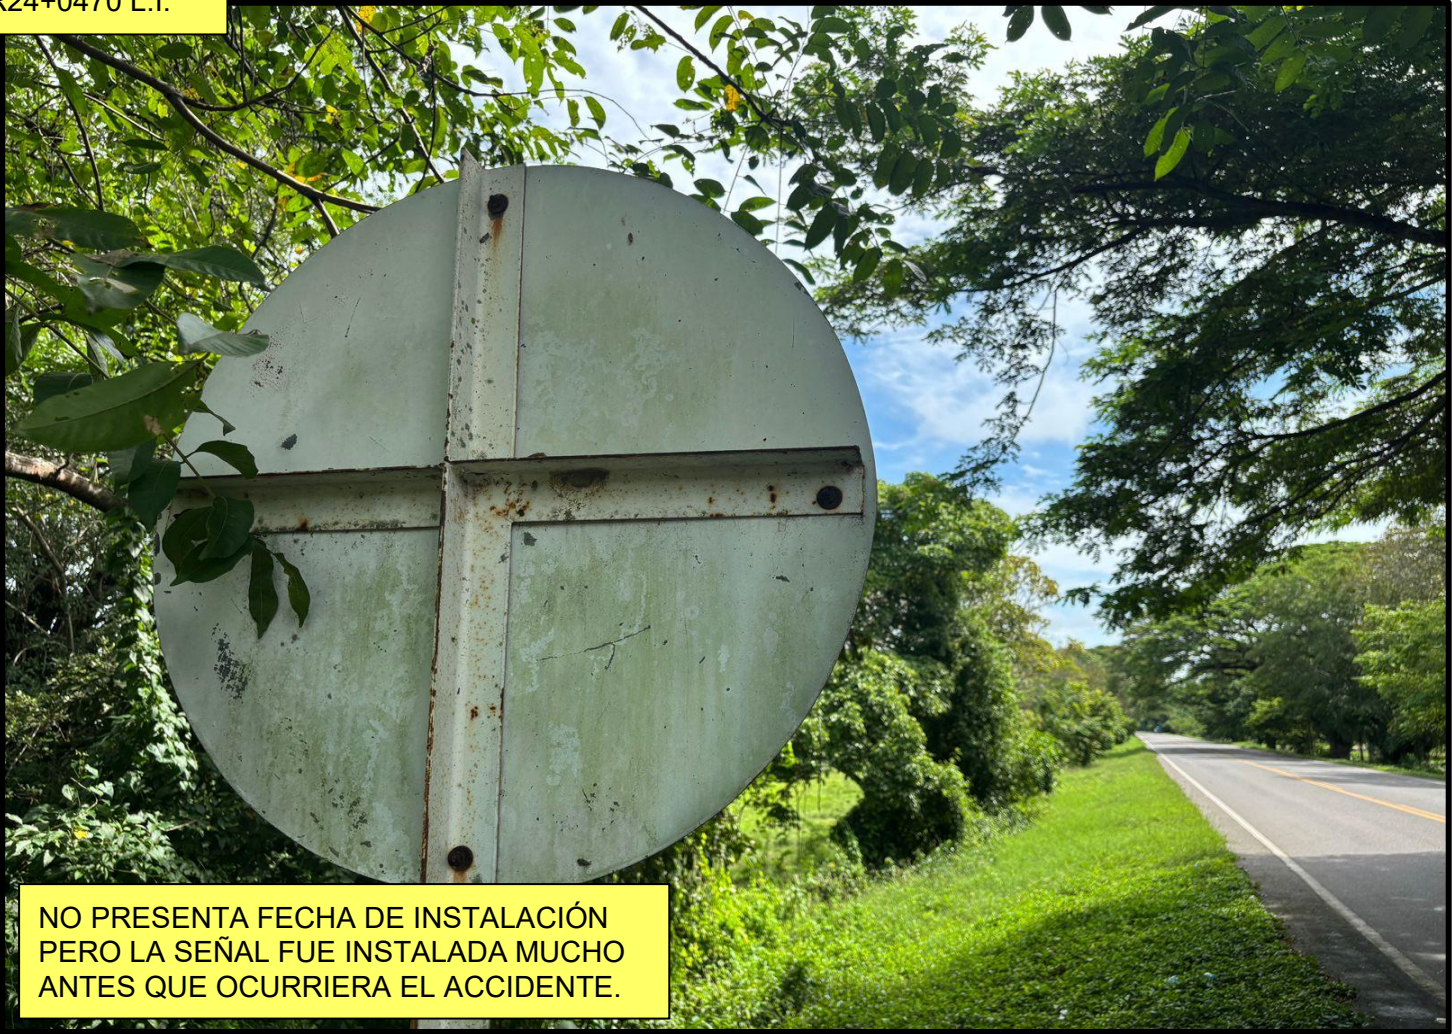
VÍA 7805: SR26, PR24+0470 L.I.

NO PRESENTA FECHA DE INSTALACIÓN PERO LA SEÑAL FUE INSTALADA MUCHO ANTES QUE OCURRIERA EL ACCIDENTE.

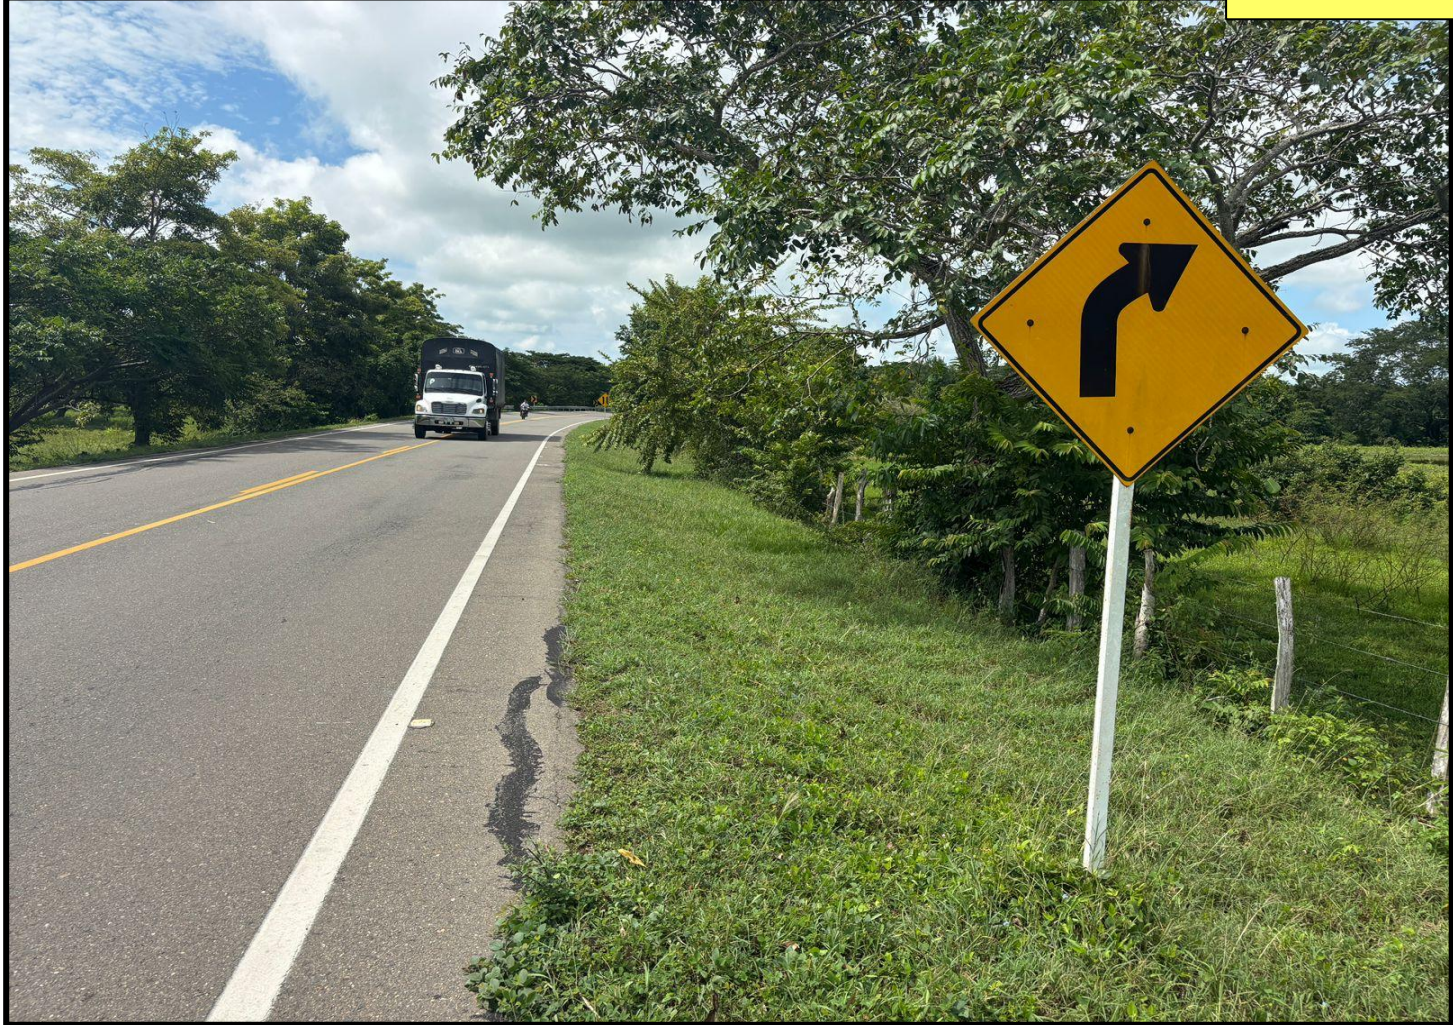
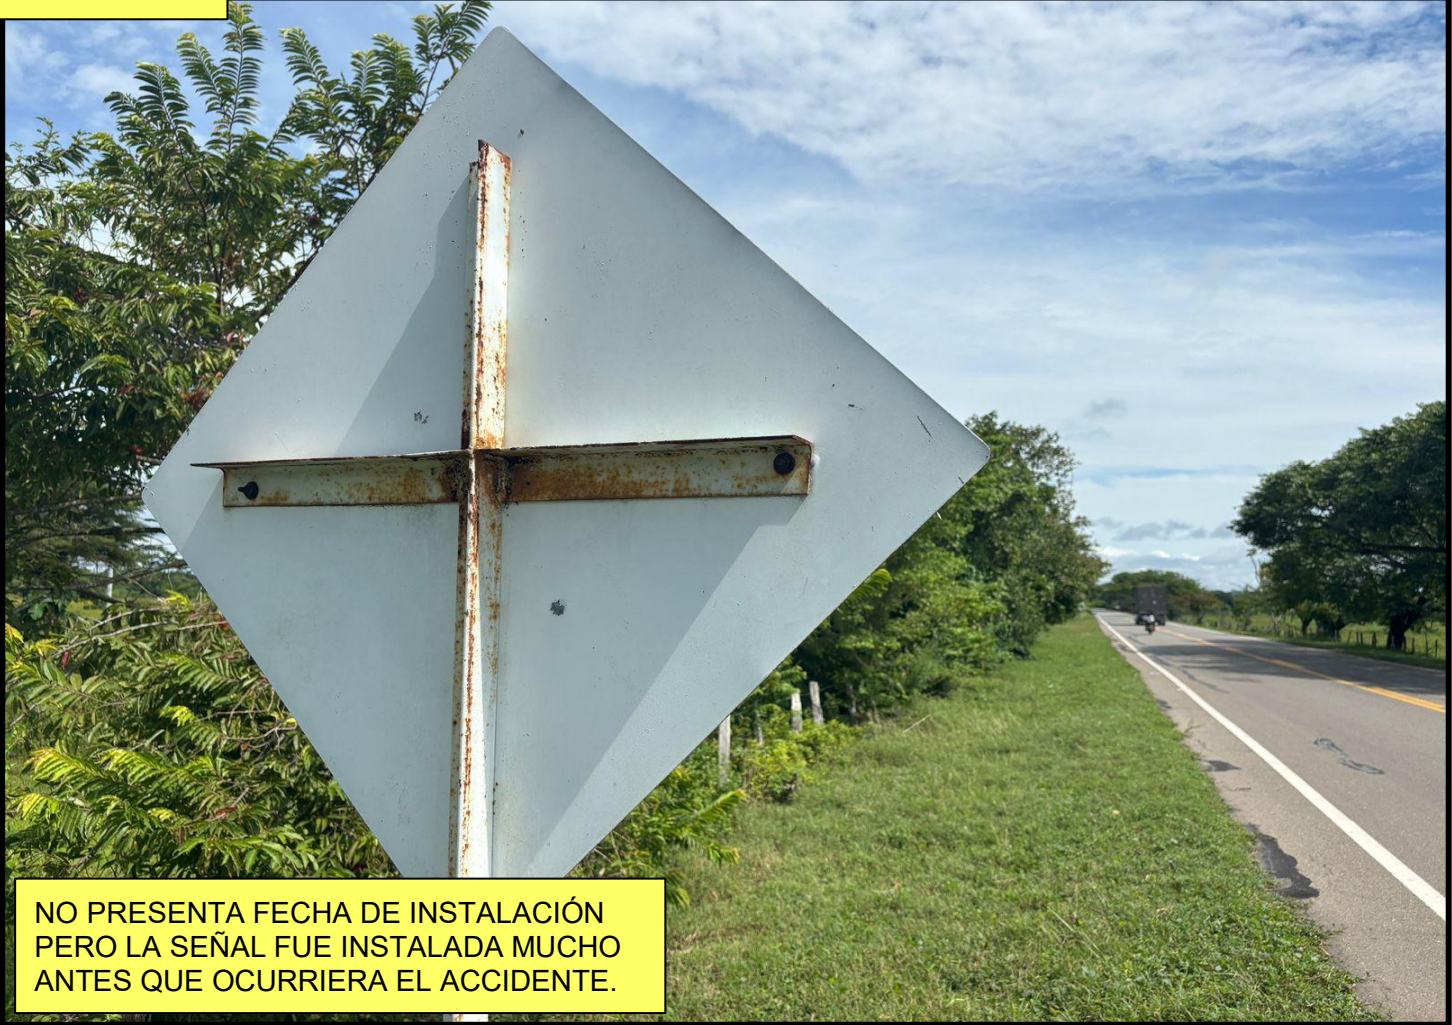
VÍA 7805: SP04, PR25+0720 L.I.

NO PRESENTA FECHA DE INSTALACIÓN PERO LA SEÑAL FUE INSTALADA MUCHO ANTES QUE OCURRIERA EL ACCIDENTE.

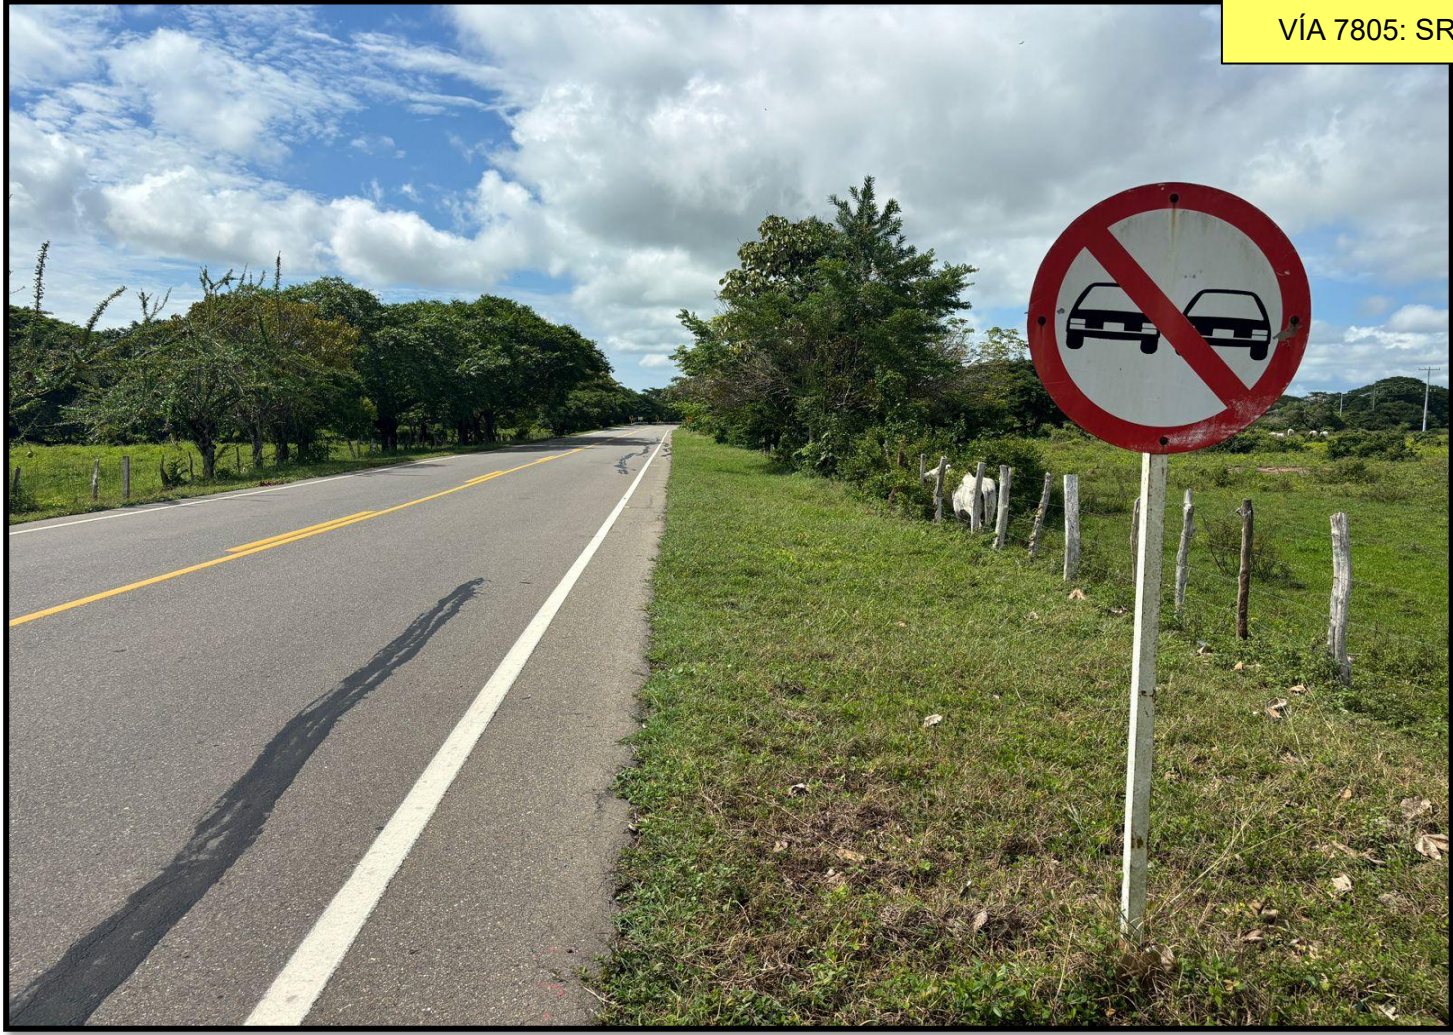
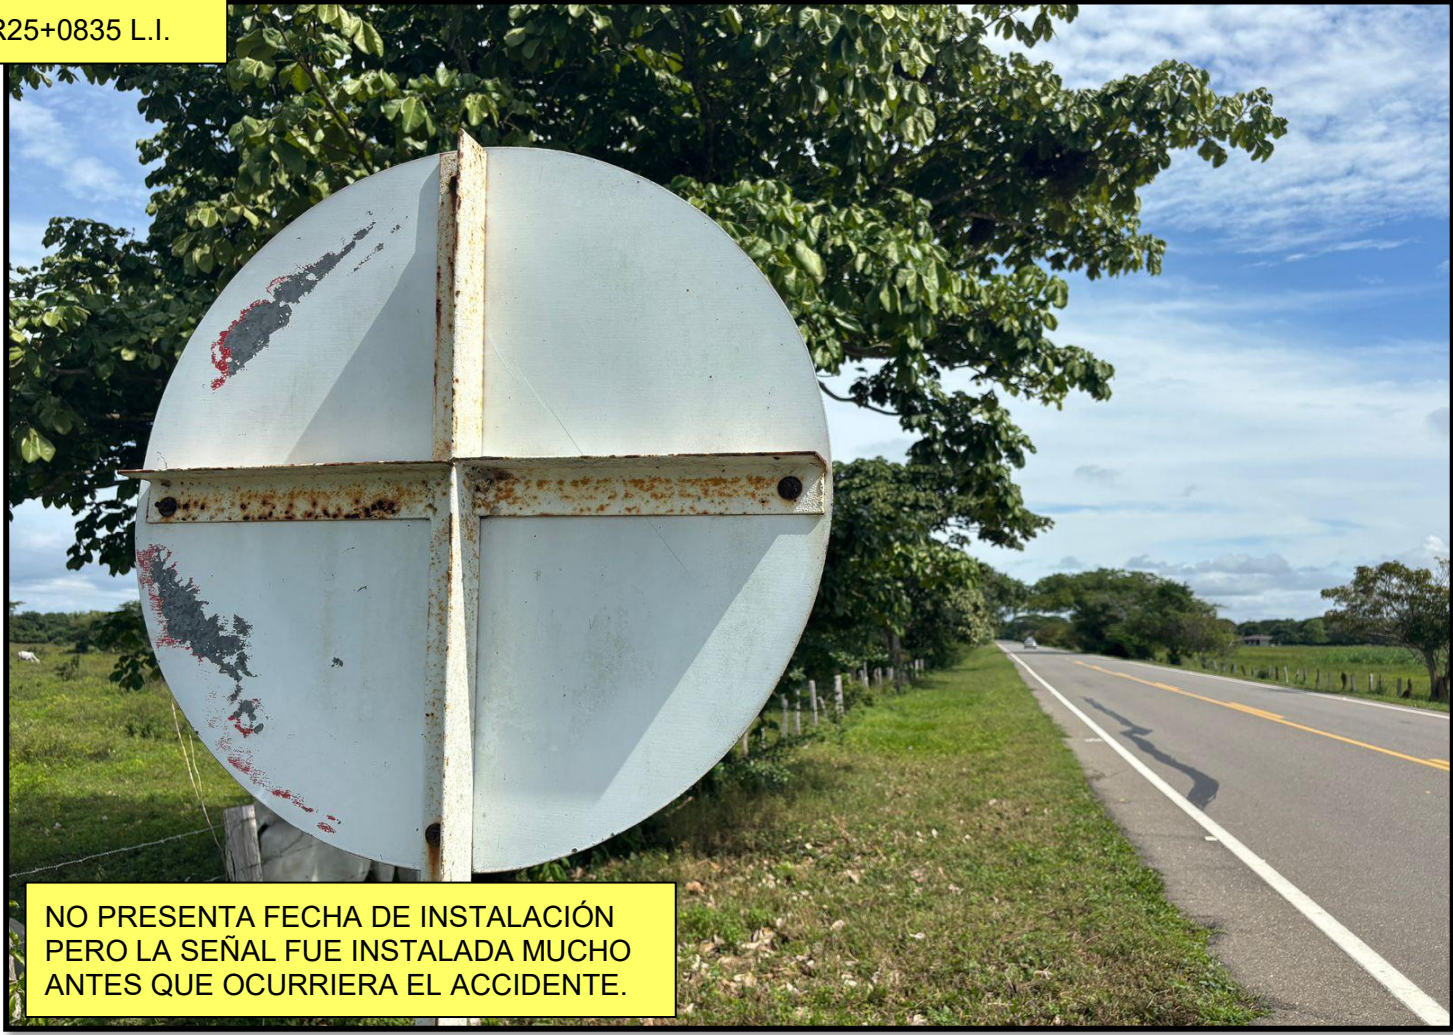
| | | VÍA 7805: SR26, PR25+0835 L.I.<br>NO PRESENTA FECHA DE INSTALACIÓN PERO LA SEÑAL FUE INSTALADA MUCHO ANTES QUE OCURRIERA EL ACCIDENTE. | | | |

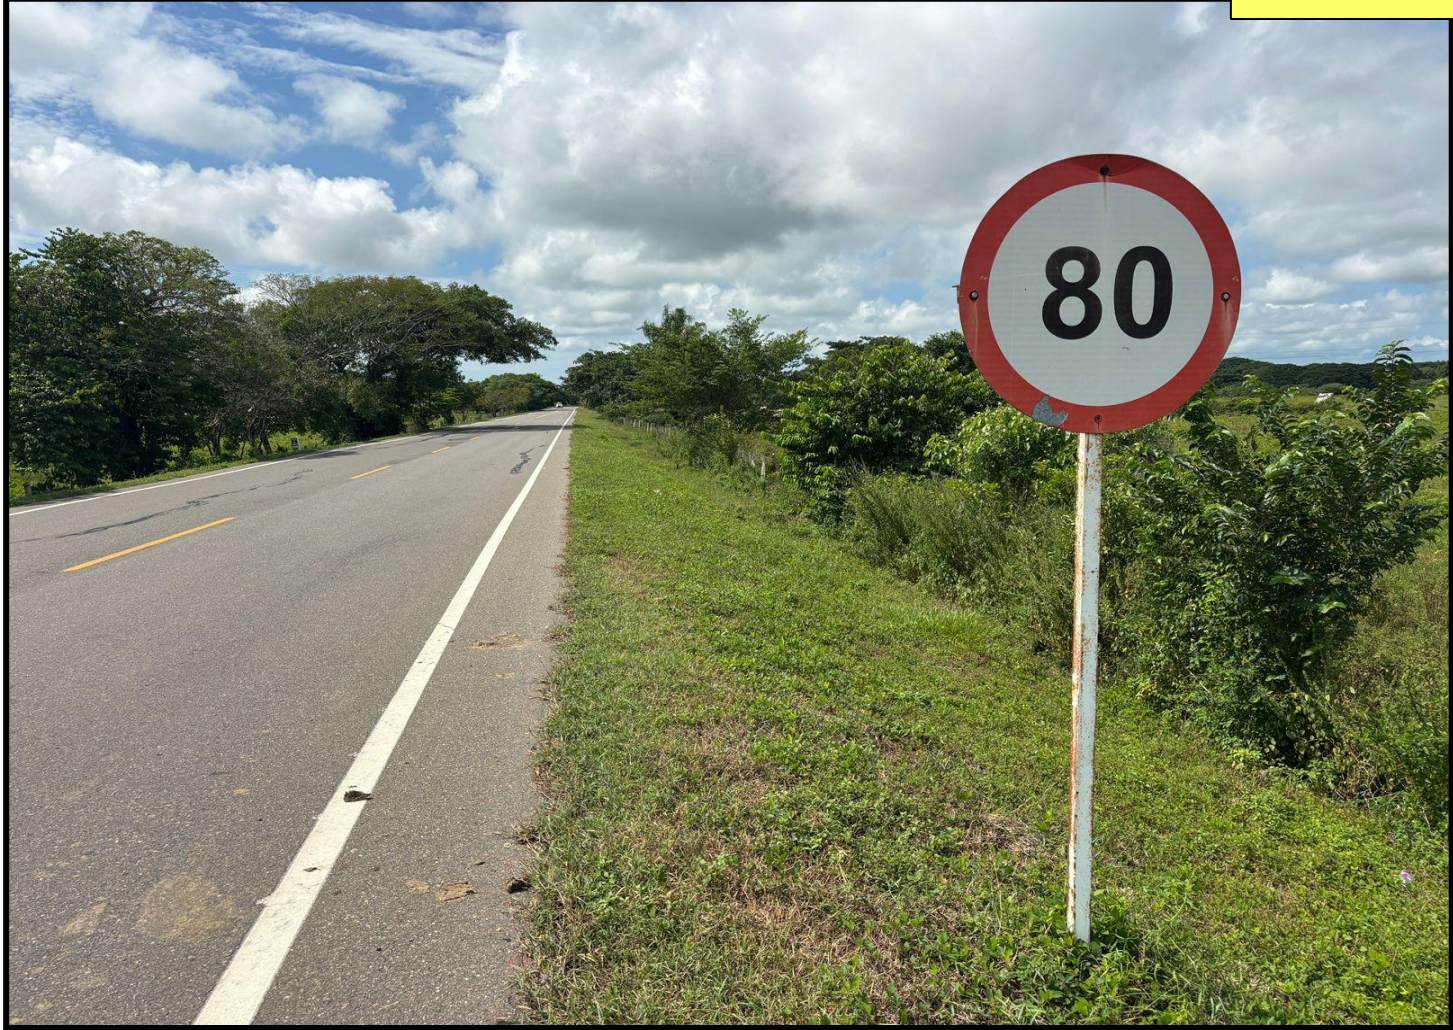
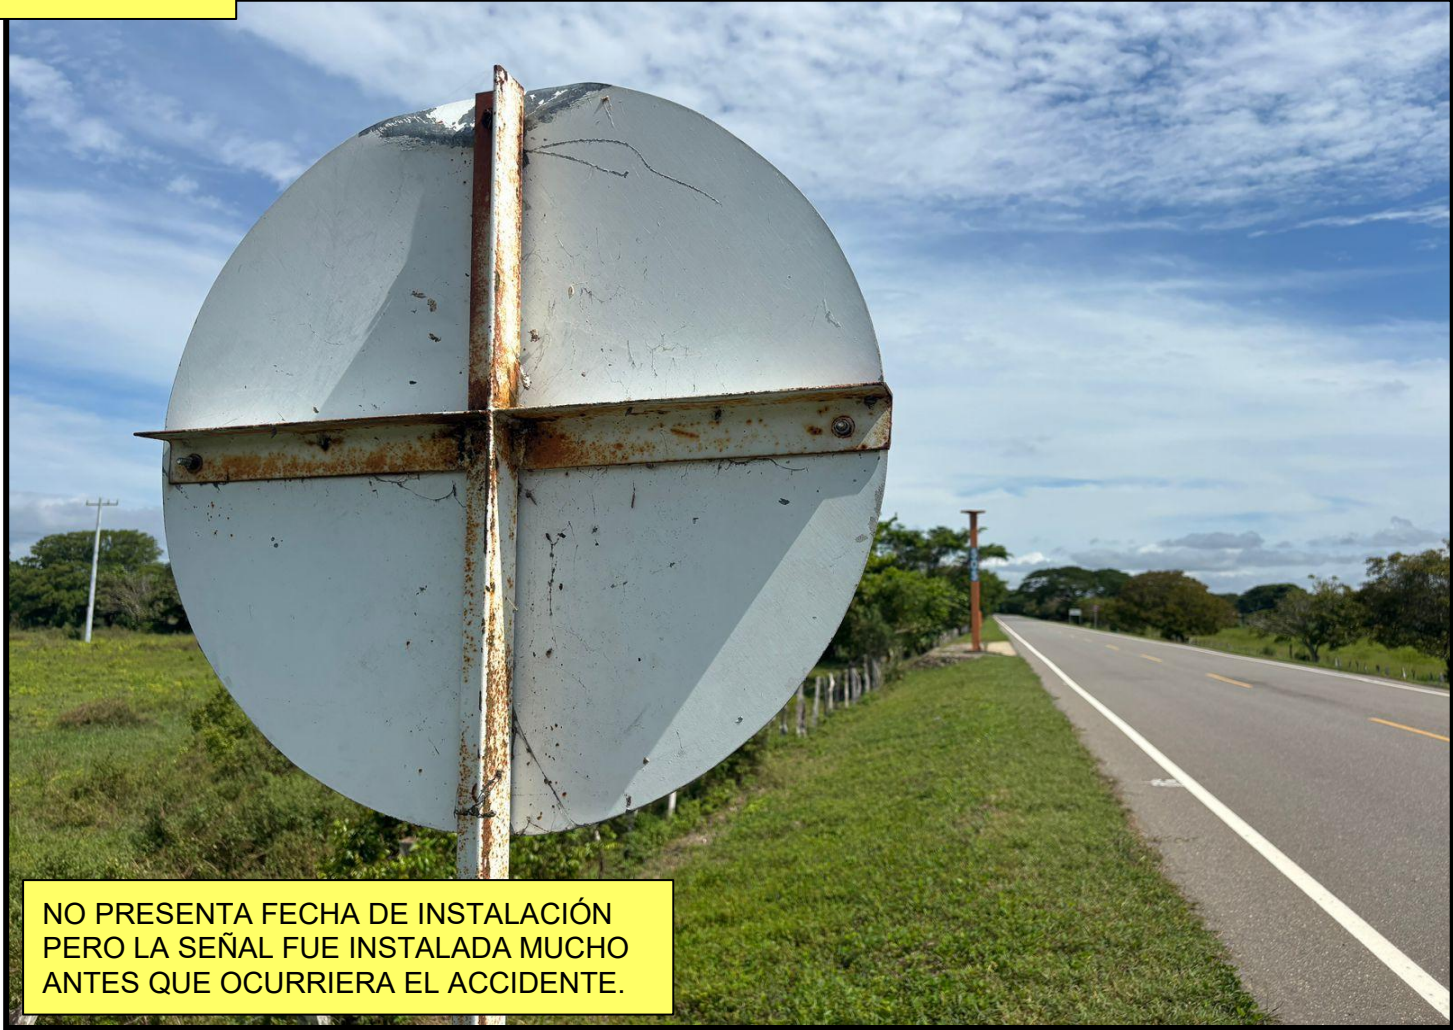
| | | VÍA 7805: SR30, PR26+0060 L.I.<br>NO PRESENTA FECHA DE INSTALACIÓN PERO LA SEÑAL FUE INSTALADA MUCHO ANTES QUE OCURRIERA EL ACCIDENTE. | | | |

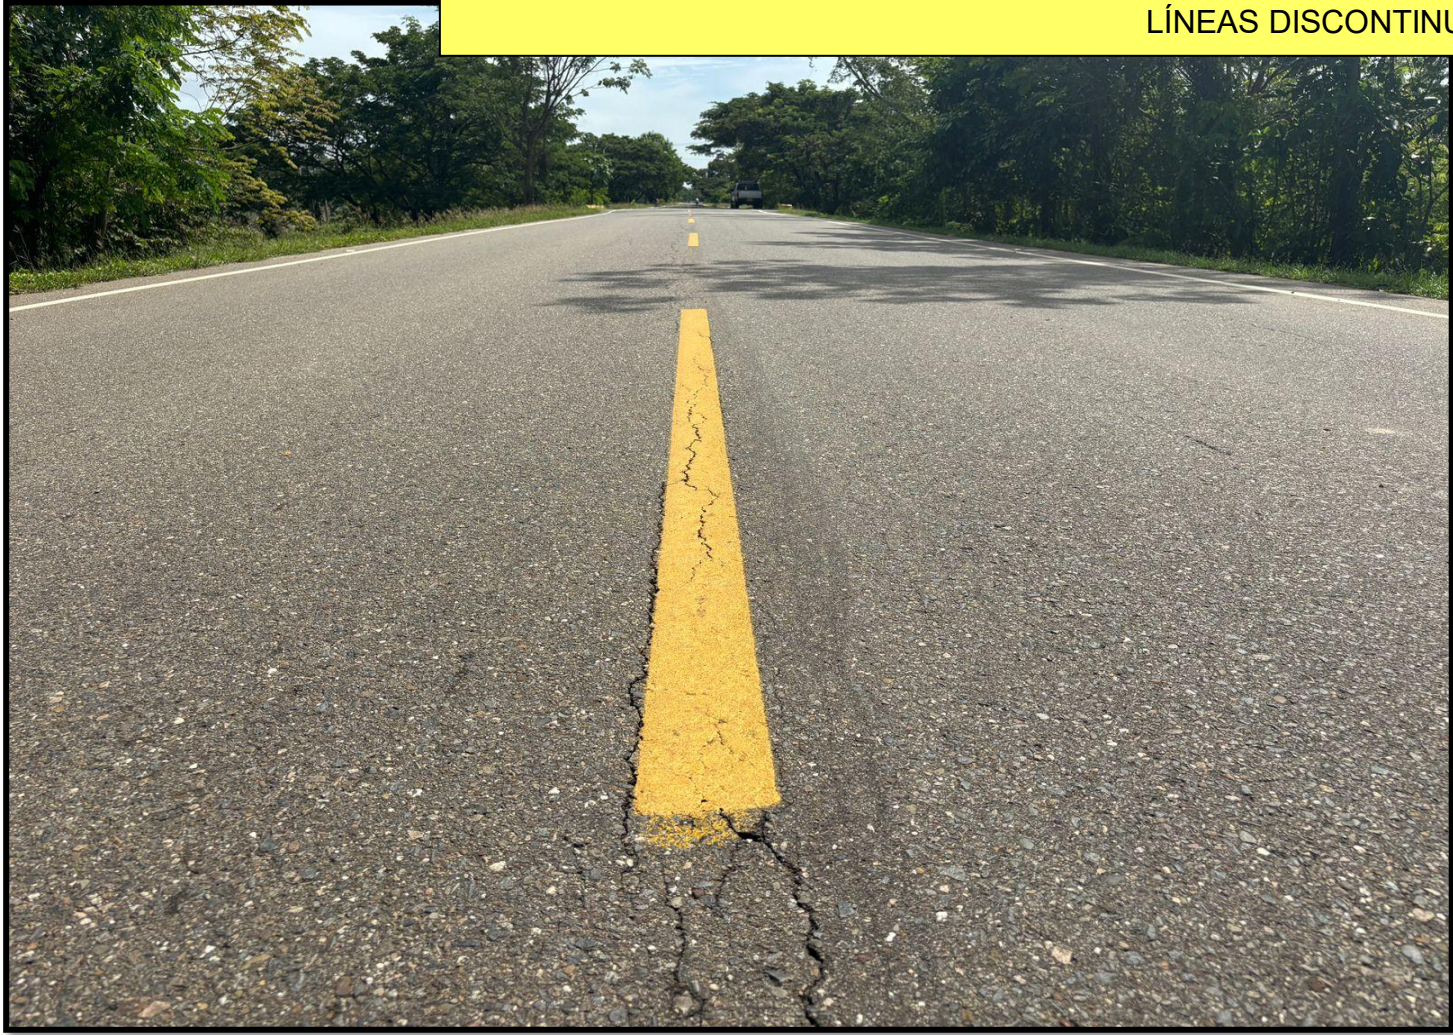
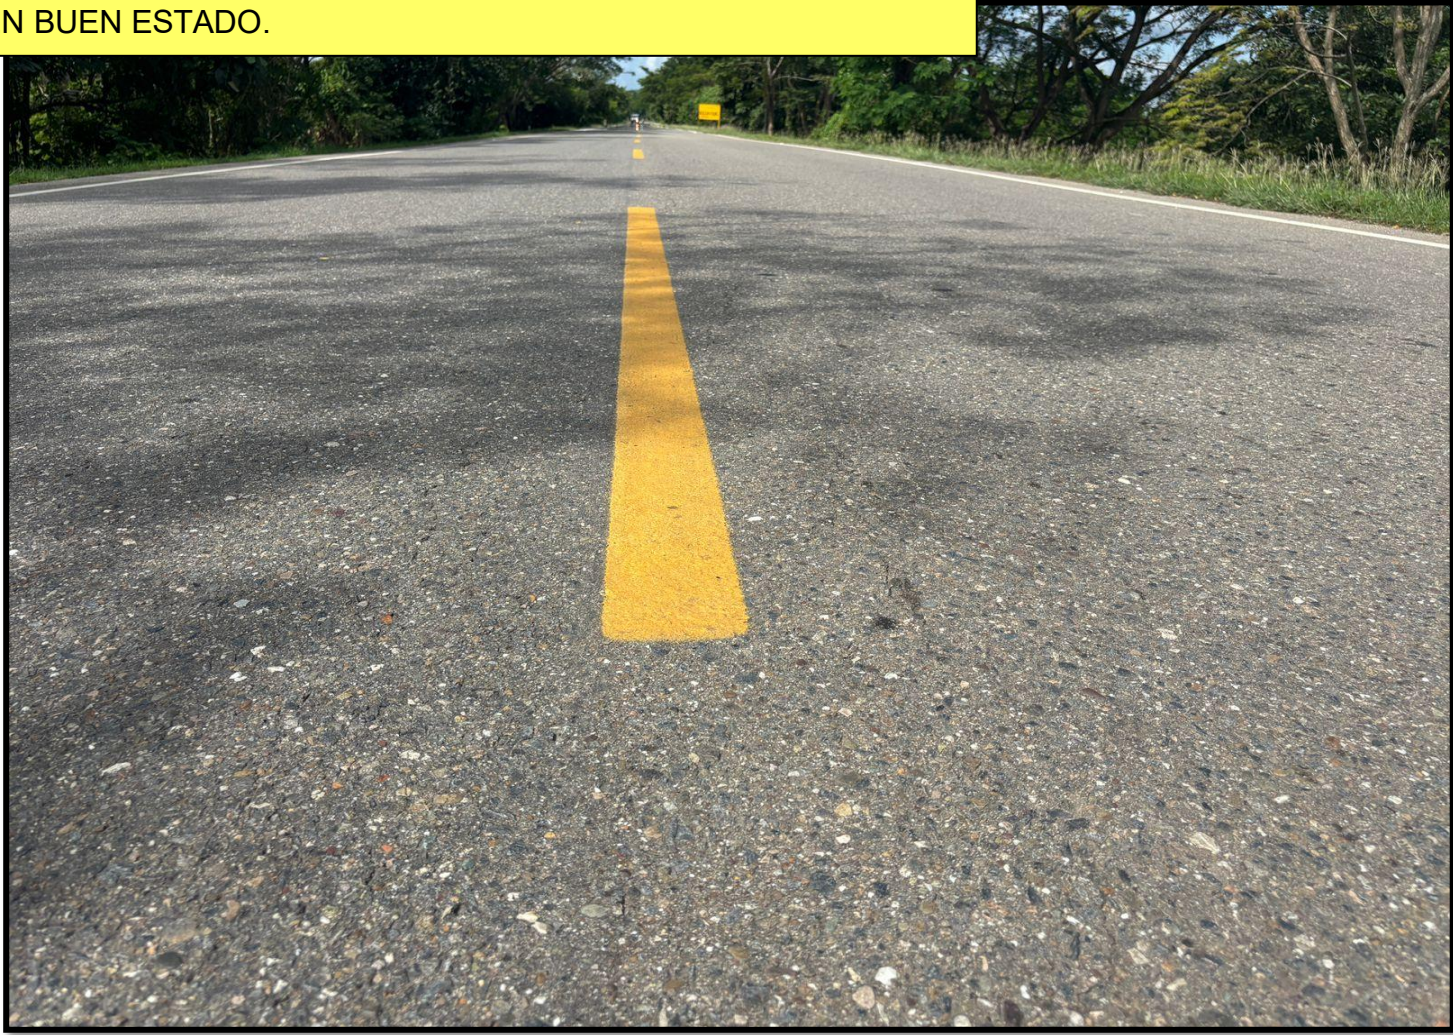
| EL SECTOR DEL ACCIDENTE CUENTA CON DEMARCACIÓN HORIZONTAL EN TODA SU LONGITUD EN EL EJE DE LA CALZADA CON LÍNEAS DISCONTINUAS EN BUEN ESTADO. | | | | | |

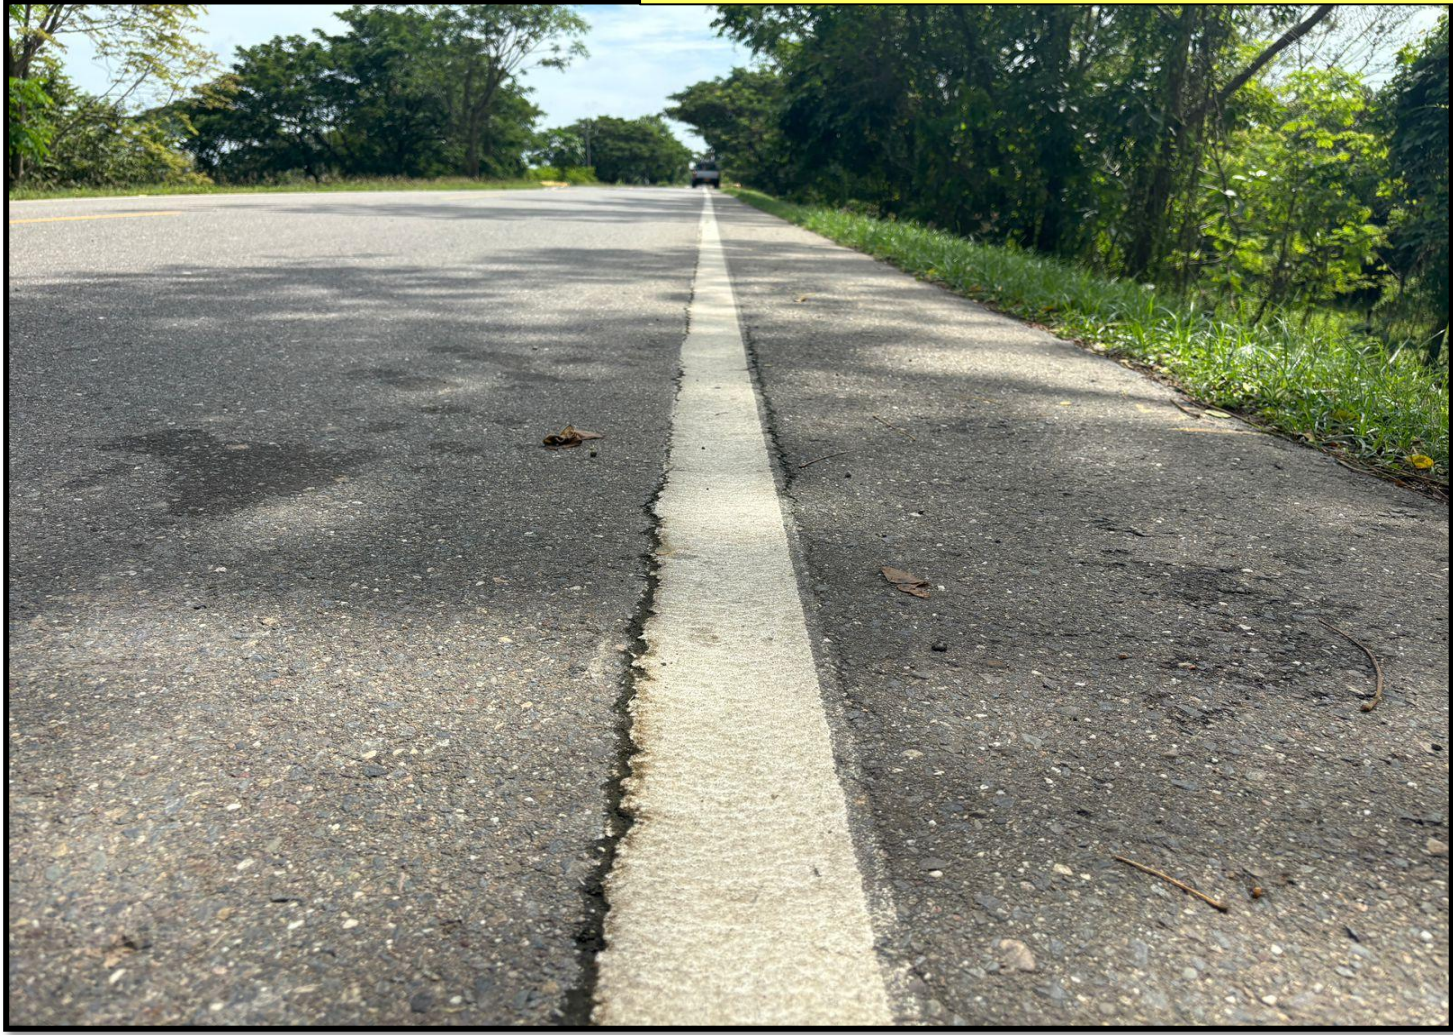
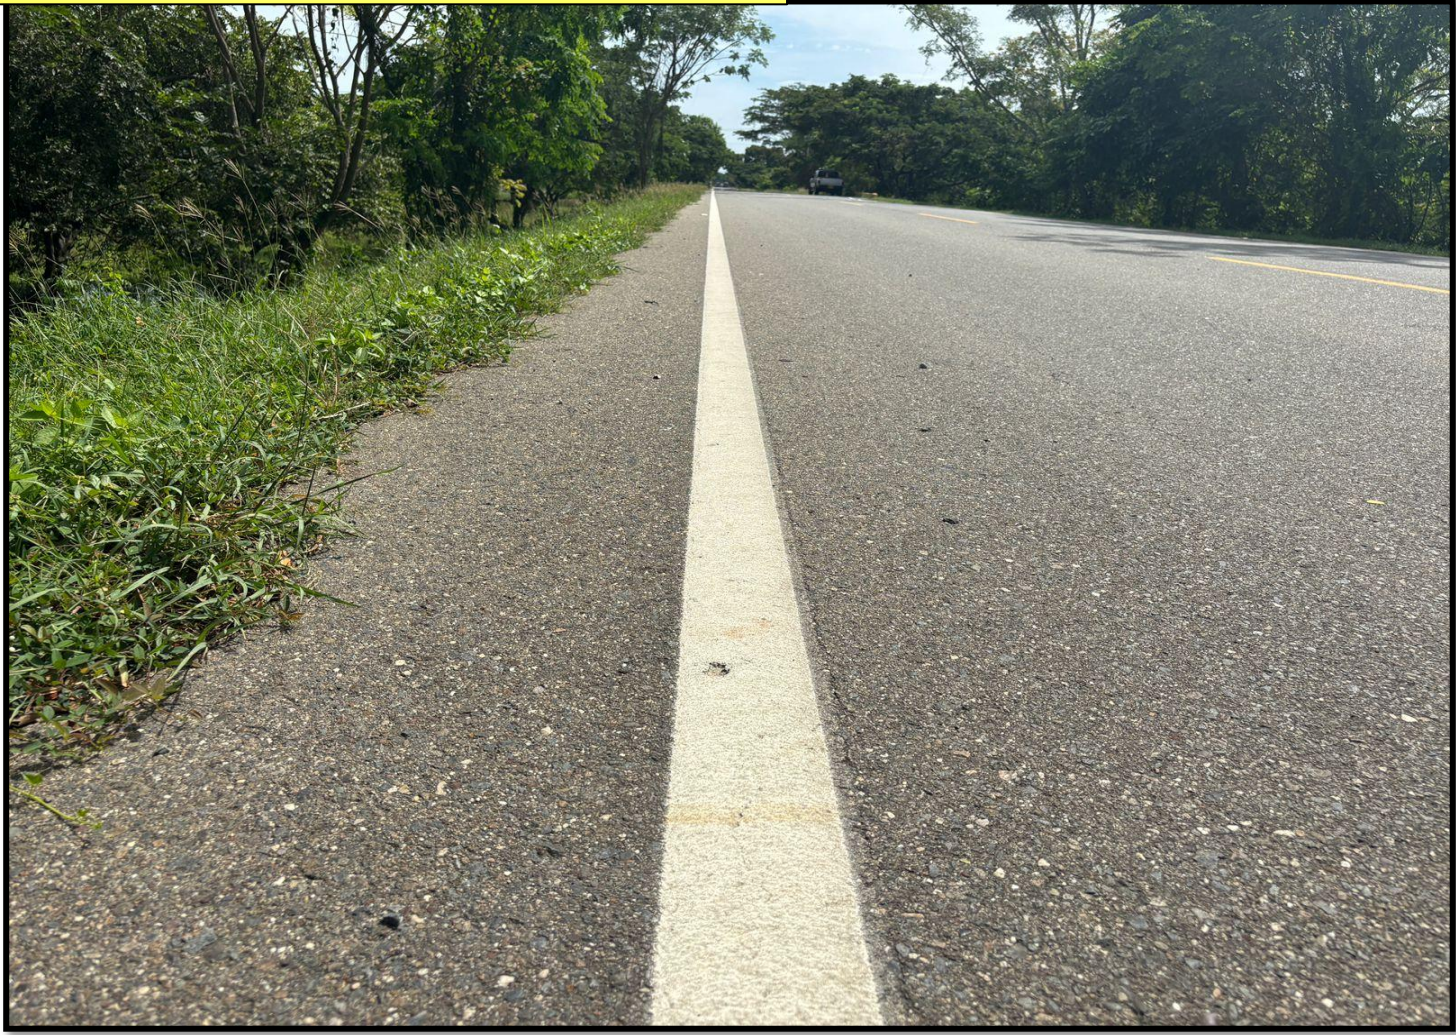
| IGUALMENTE EL SECTOR DEL ACCIDENTE CUENTA LINEAS BLANCAS EN LOS BORDES DEL PAVIMENTO. | | | | | |
