# INSTITUTO NACIONAL DE VÍAS TERRITORIAL MAGDALENA CONSORCIO ADMINISTRADORES JAA 2024 ADMINISTRADOR VIAL GRUPO 2 LOTE 2

## INFORME DE ACCIDENTALIDAD MES DE OCTUBRE DE 2025

CARRETERAS A CARGO:  
4313: EL BANCO – SAN JOSÉ.  
7805: GUAMAL – EL BANCO.  
80MG01: SANTANA – LA GLORIA.

**INFORME DE ACCIDENTALIDAD EN LAS VÍAS A CARGO DE LA DIRECCIÓN  
TERRITORIAL MAGDALENA  
PERIODO: DEL 1 AL 31 DE OCTUBRE DE 2025**

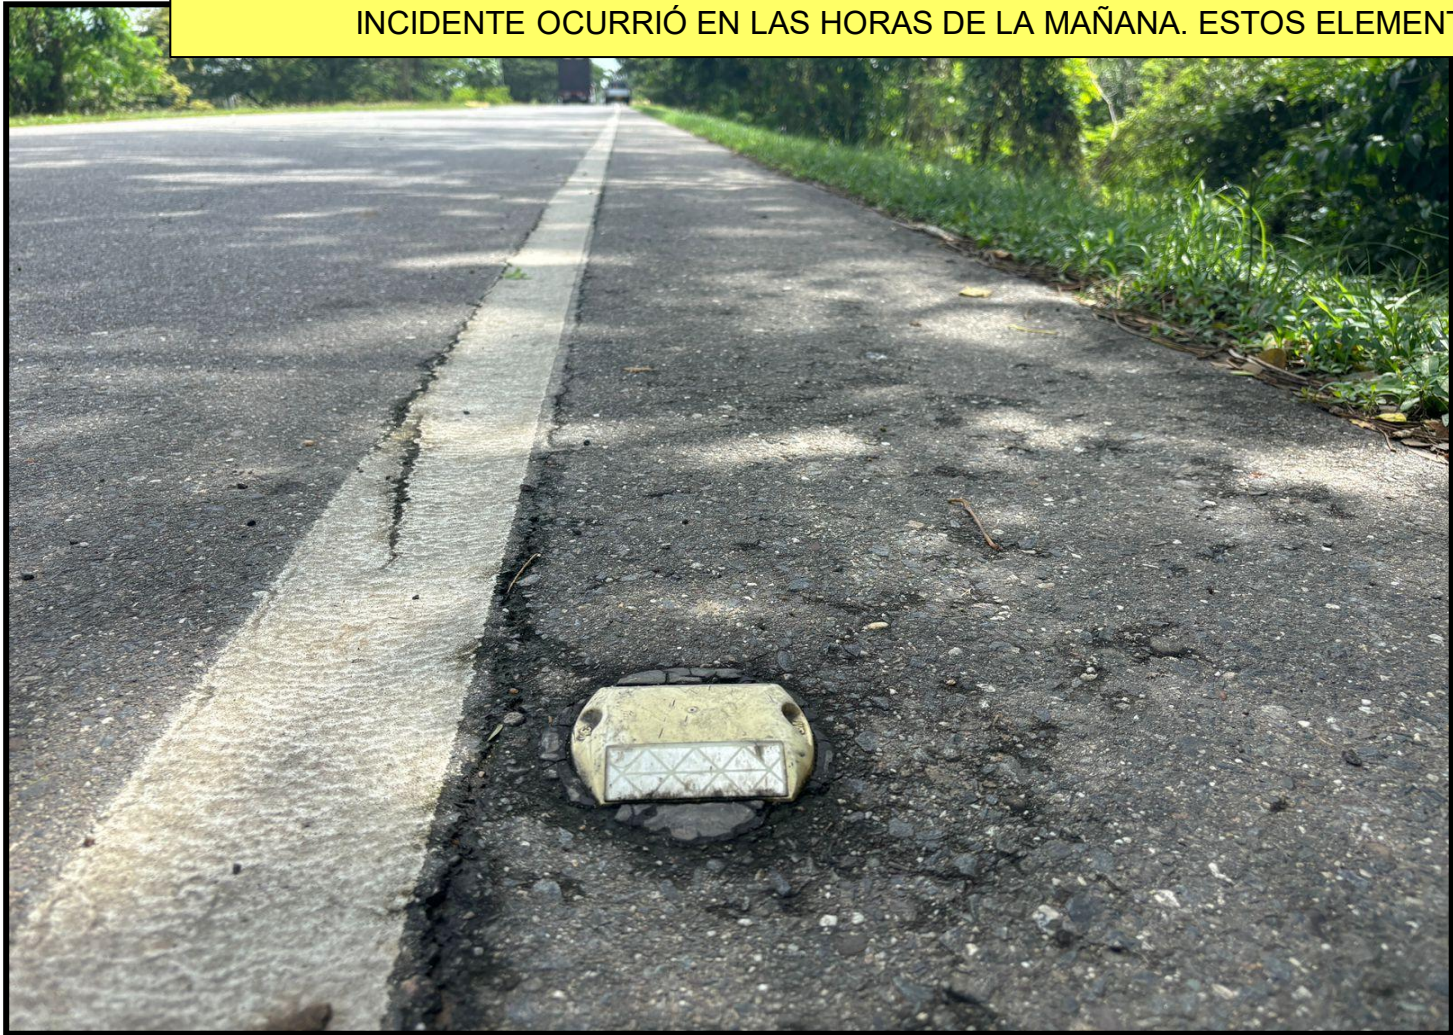
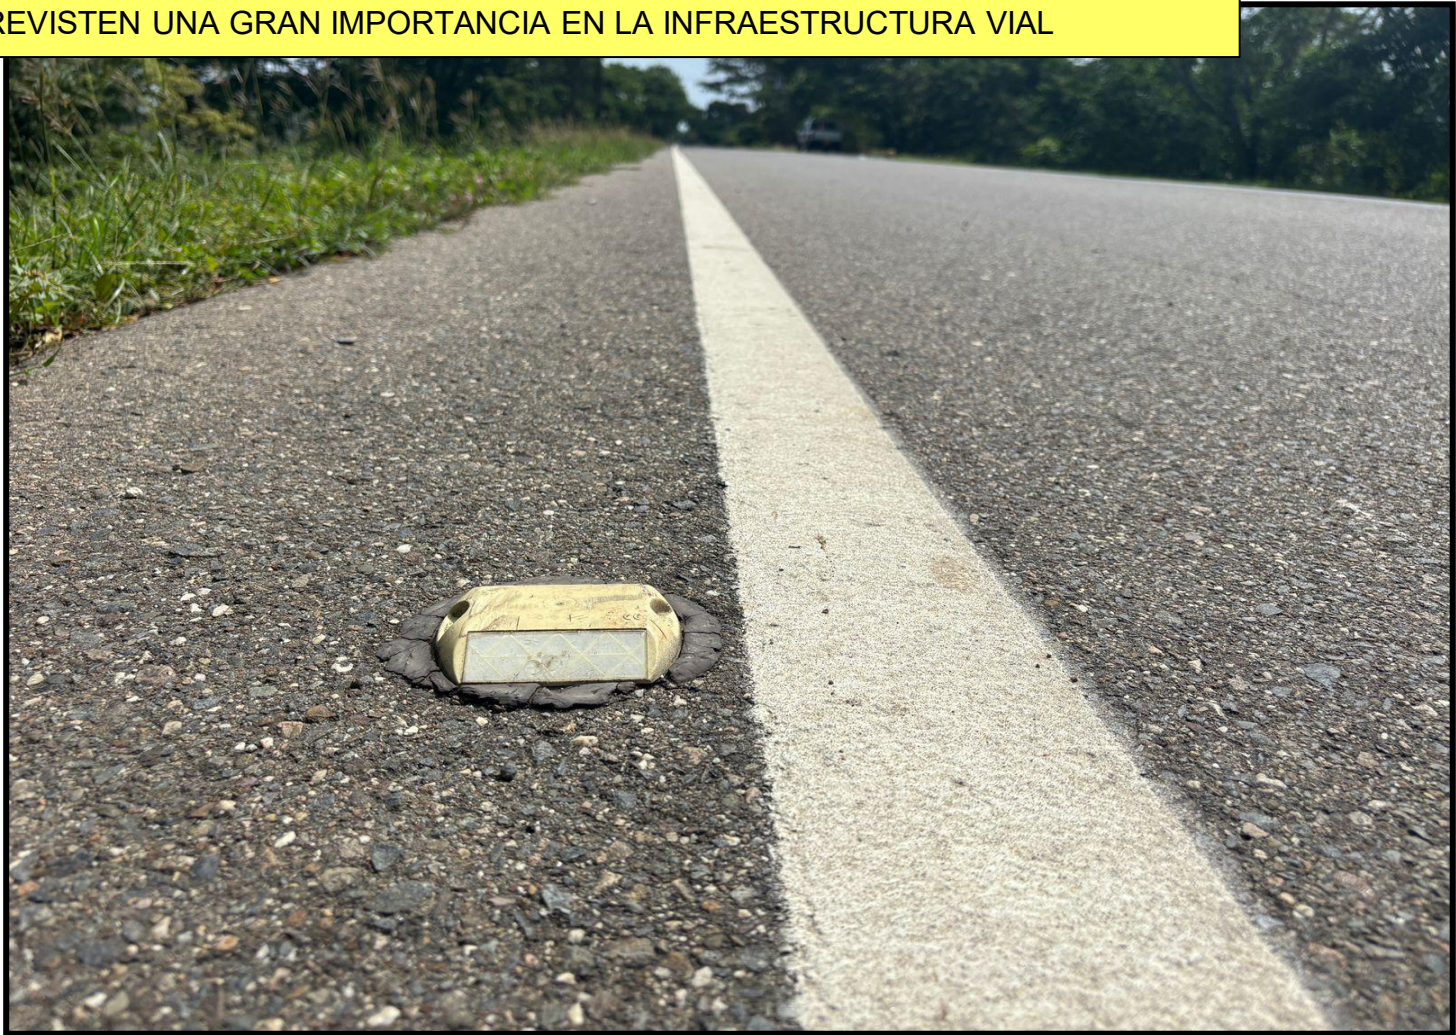
| SE OBSERVA QUE EN EL SECTOR DEL ACCIDENTE EXISTEN TACHAS REFLECTIVAS EN BUEN ESTADO QUE MEJORAN LA VISIBILIDAD NOCTURNA YA QUE EL INCIDENTE OCURRIÓ EN LAS HORAS DE LA MAÑANA. ESTOS ELEMENTOS REVISTEN UNA GRAN IMPORTANCIA EN LA INFRAESTRUCTURA VIAL | | | | | |

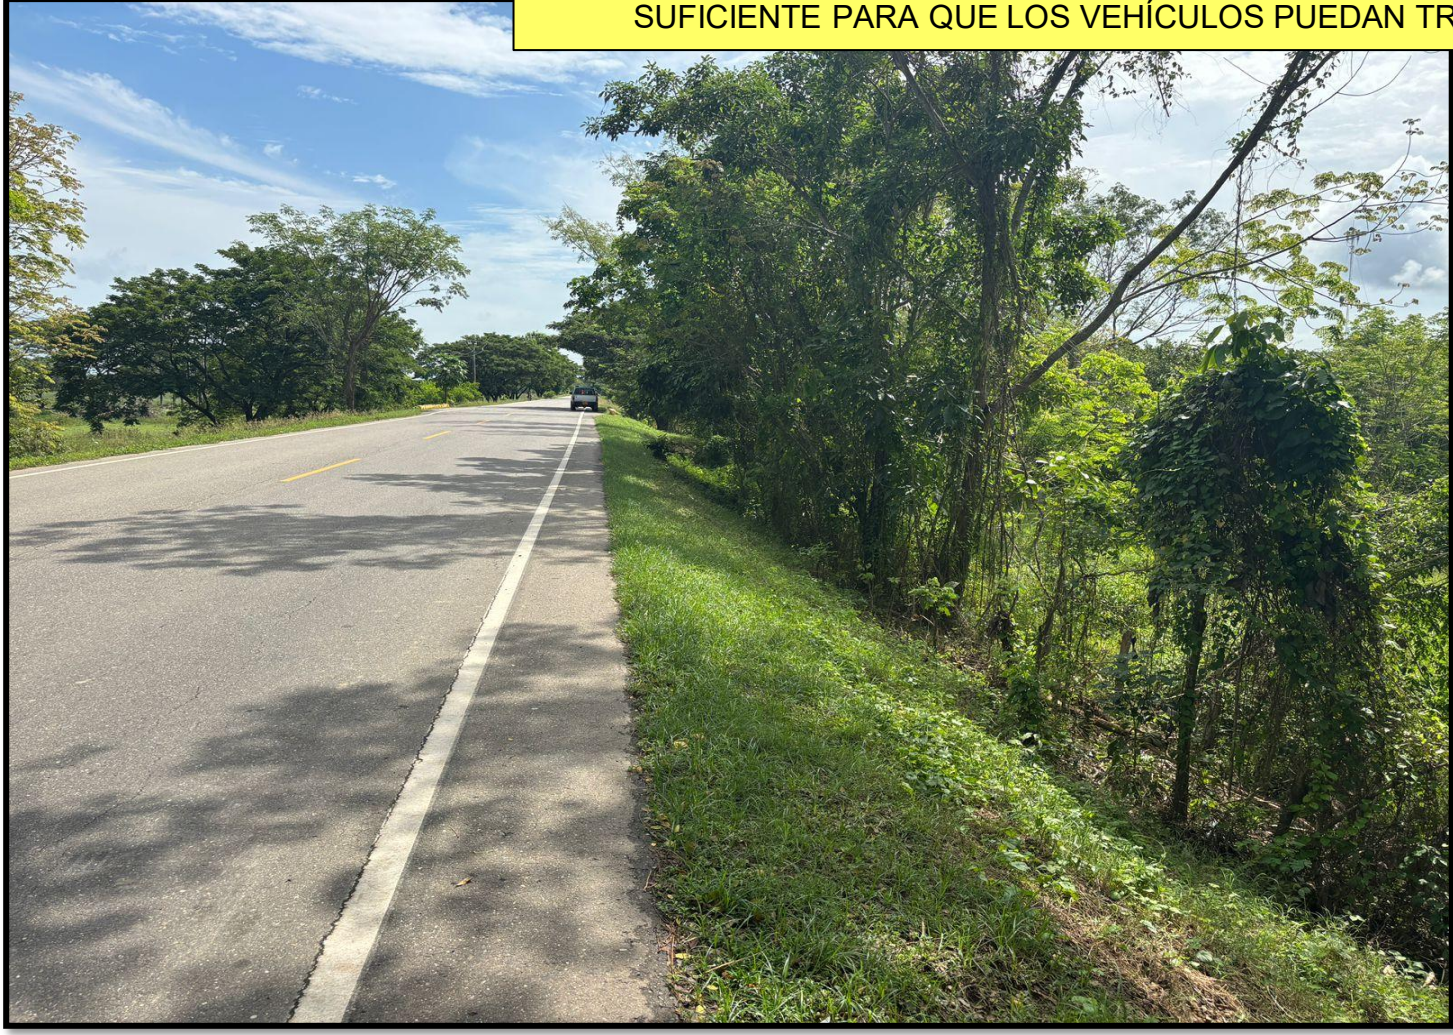
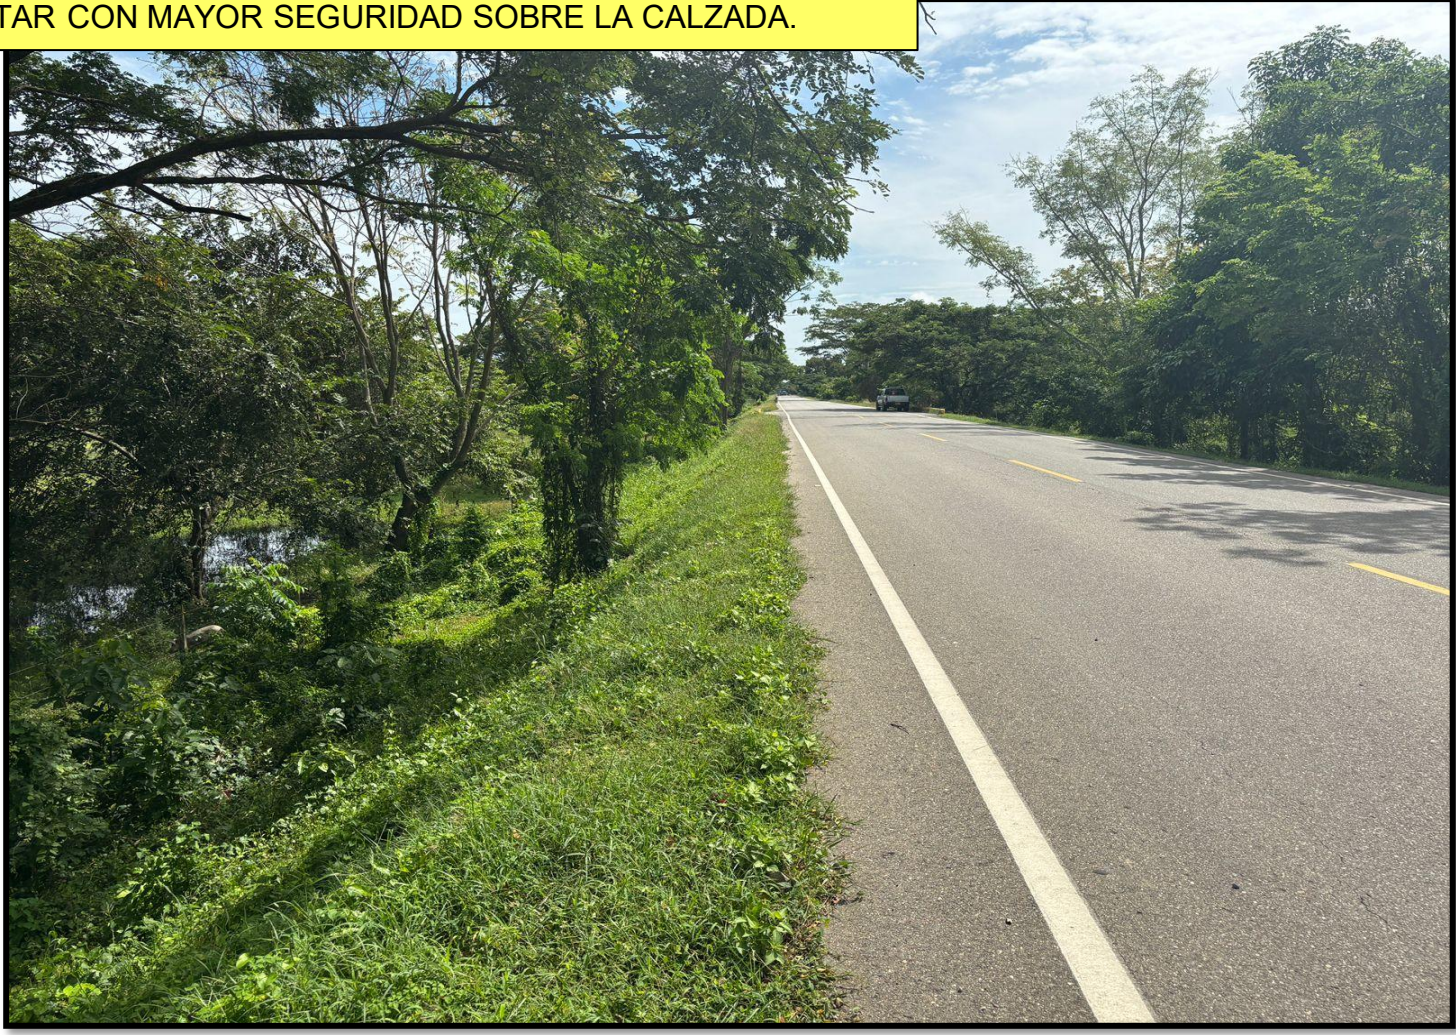
| SE OBSERVA ESPACIO EN AMBOS LADOS DE LA VÍA, CON BERMAS Y SITIOS EMPRADIZADOS CON UN ANCHO SUFICIENTE PARA QUE LOS VEHÍCULOS PUEDAN TRANSITAR CON MAYOR SEGURIDAD SOBRE LA CALZADA. | | | | | |

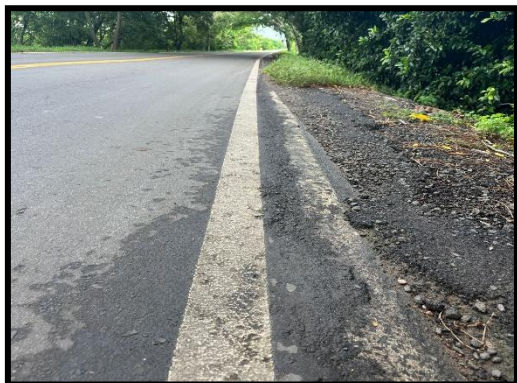
El sector del accidente cuenta con demarcación horizontal en buen estado en toda su longitud, en el eje de la calzada con líneas continuas, significativa de prohibición de adelantamiento en ambos sentidos, líneas en los bordes de pavimento de color blanco, según se observa a continuación:

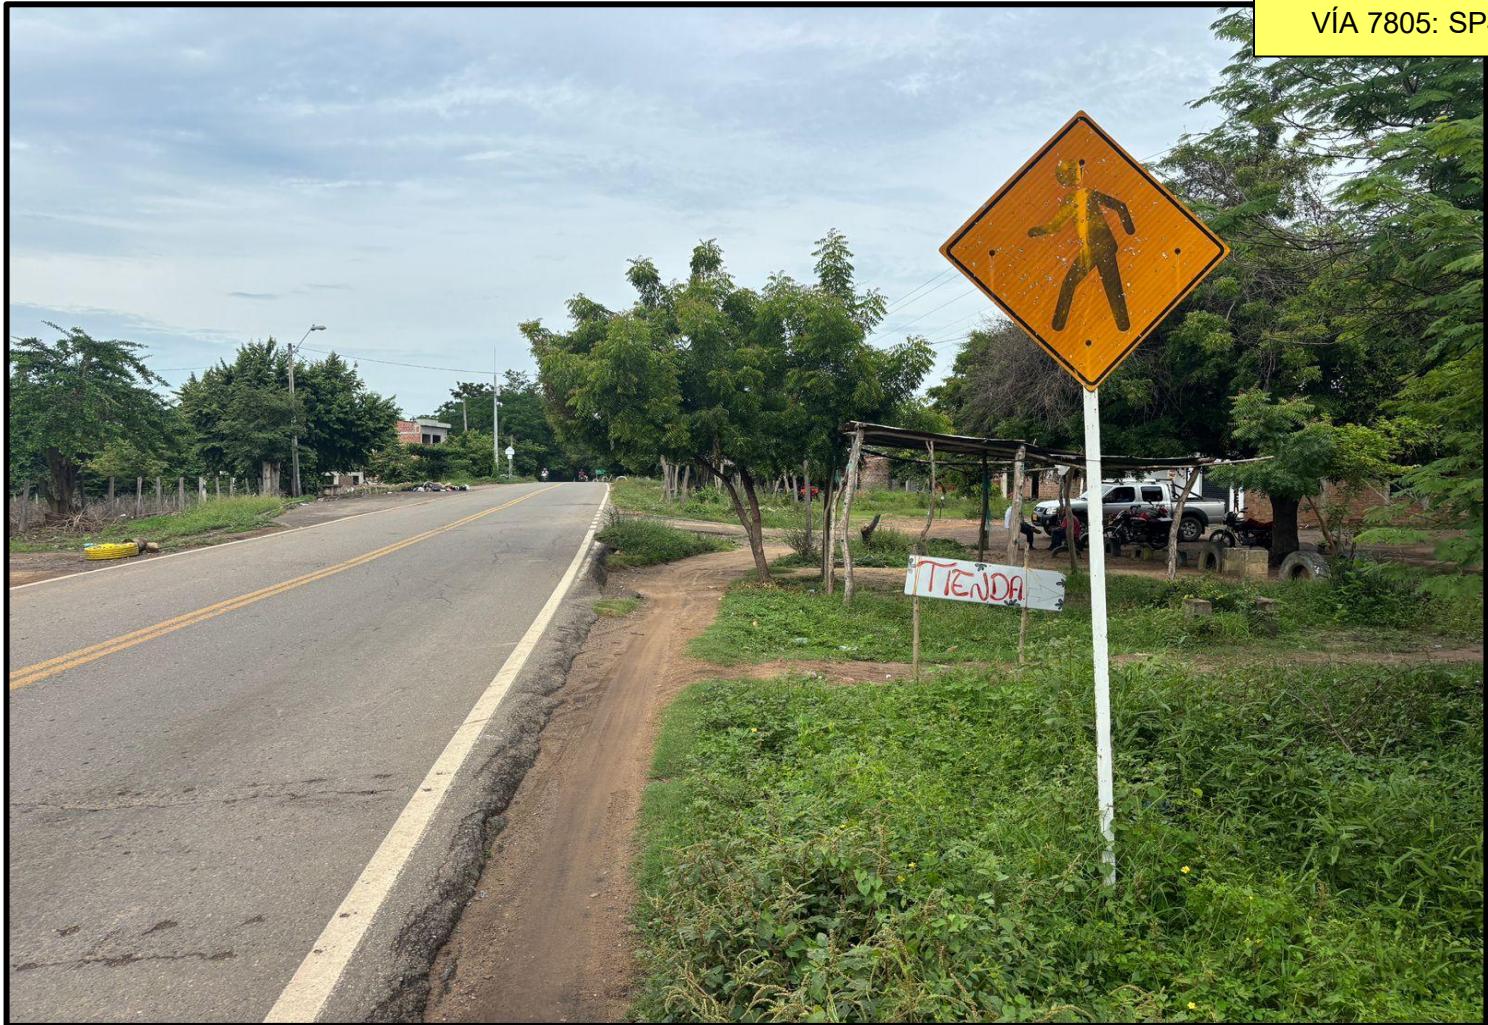
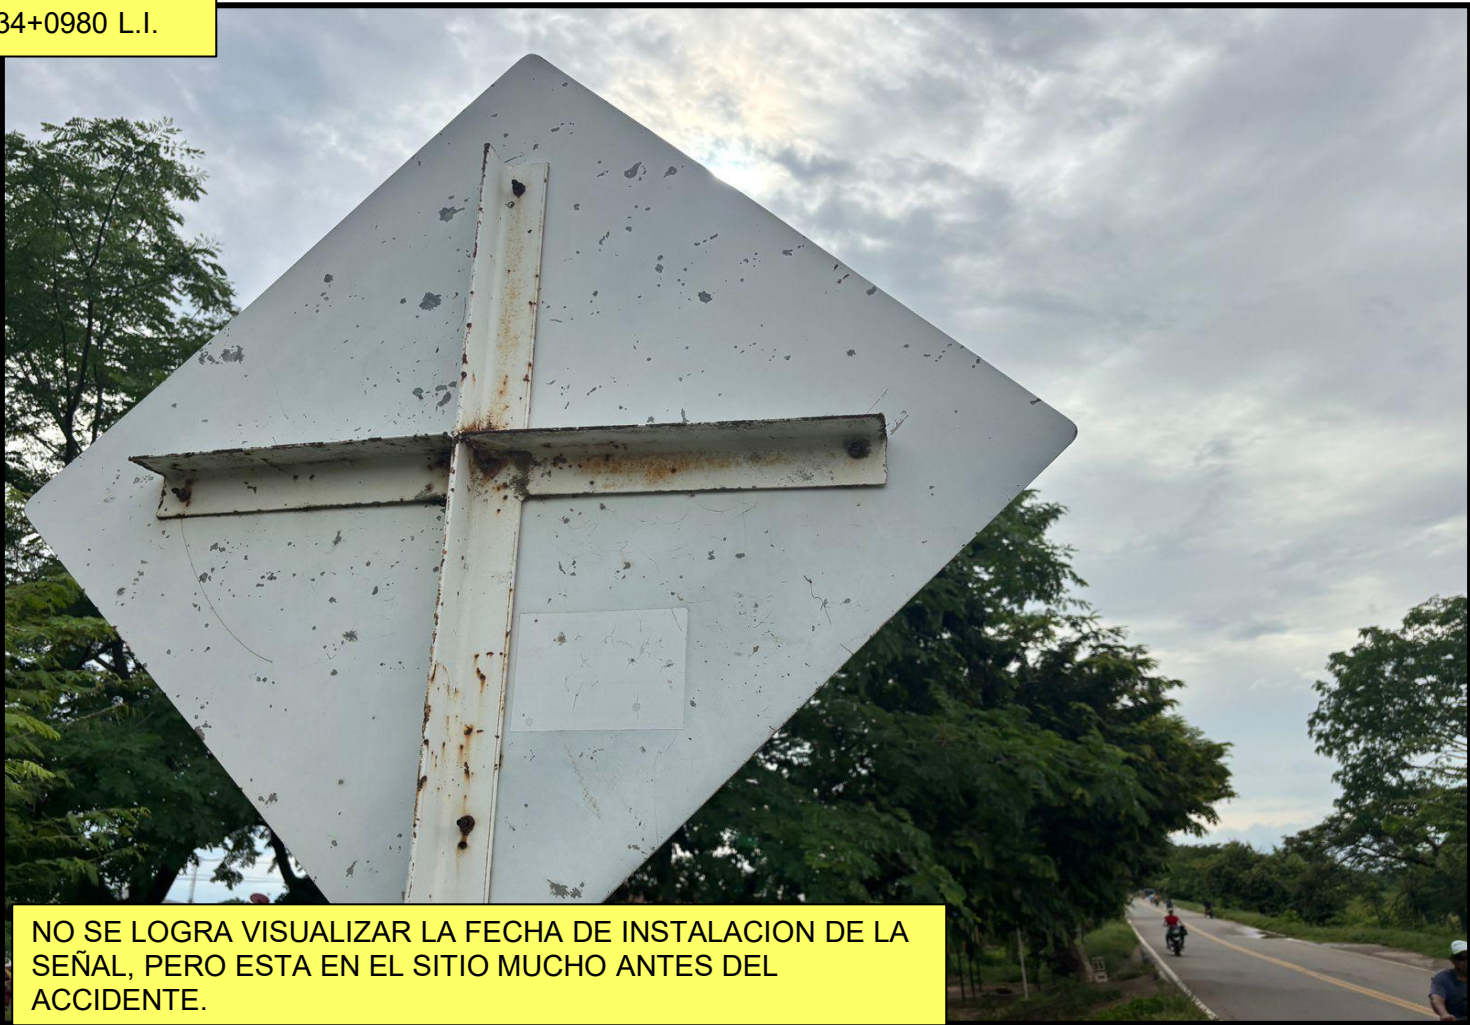
| | | NO SE LOGRA VISUALIZAR LA FECHA DE INSTALACION DE LA SEÑAL, PERO ESTA EN EL SITIO MUCHO ANTES DEL ACCIDENTE. | | | |

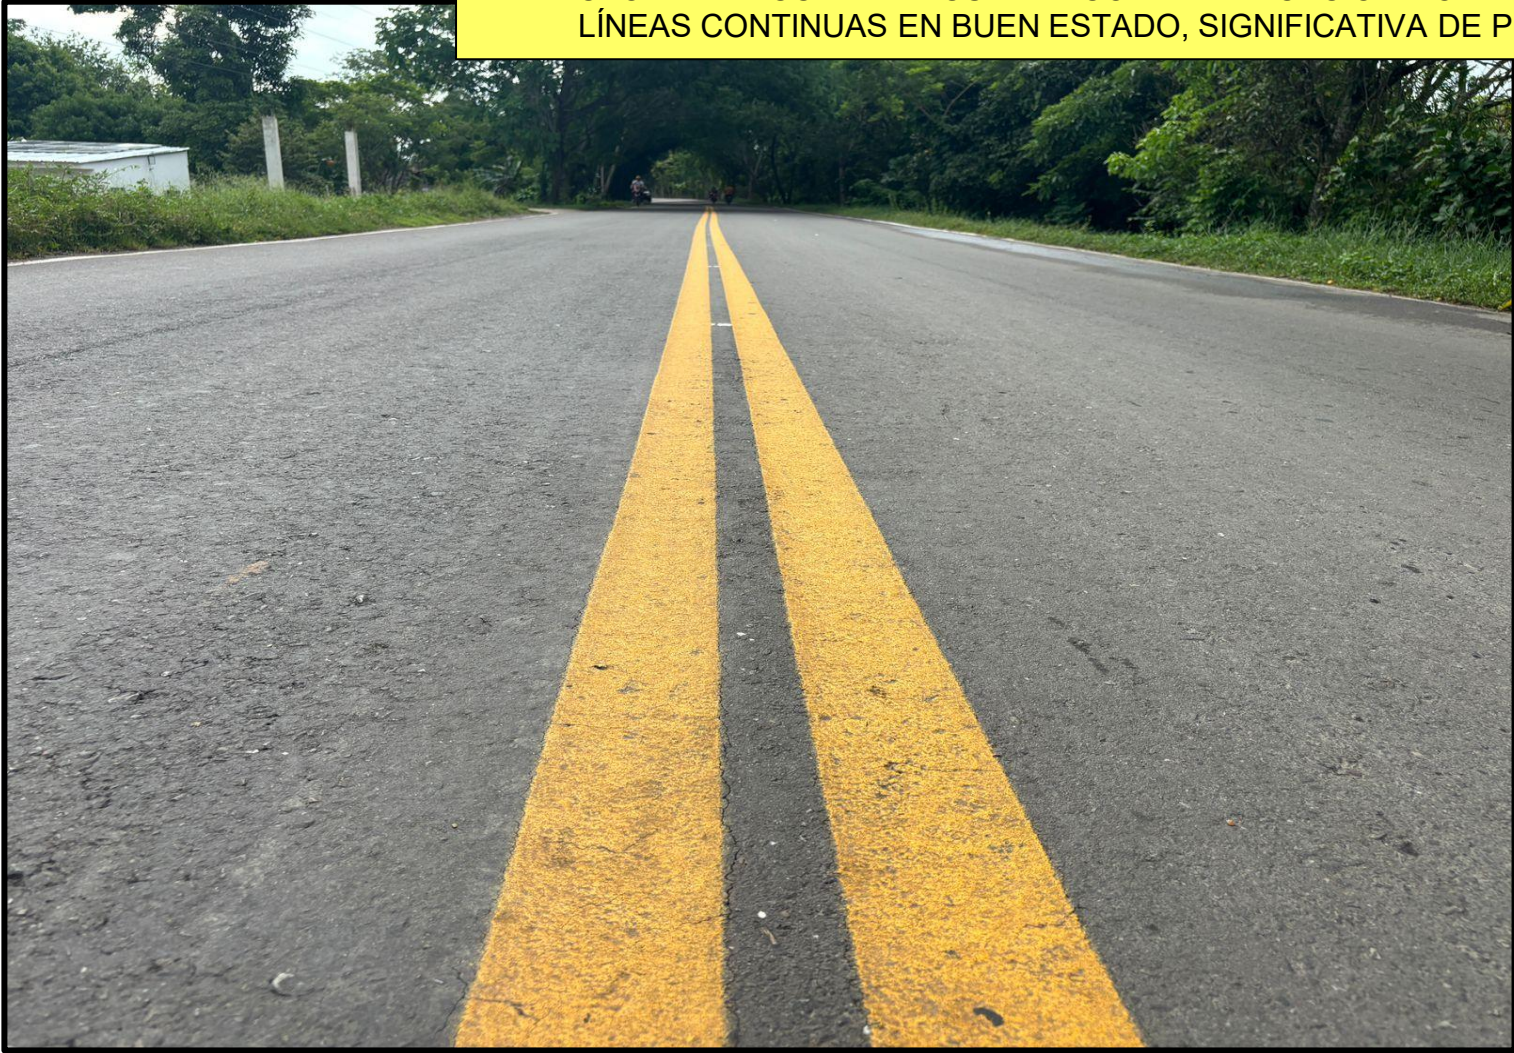
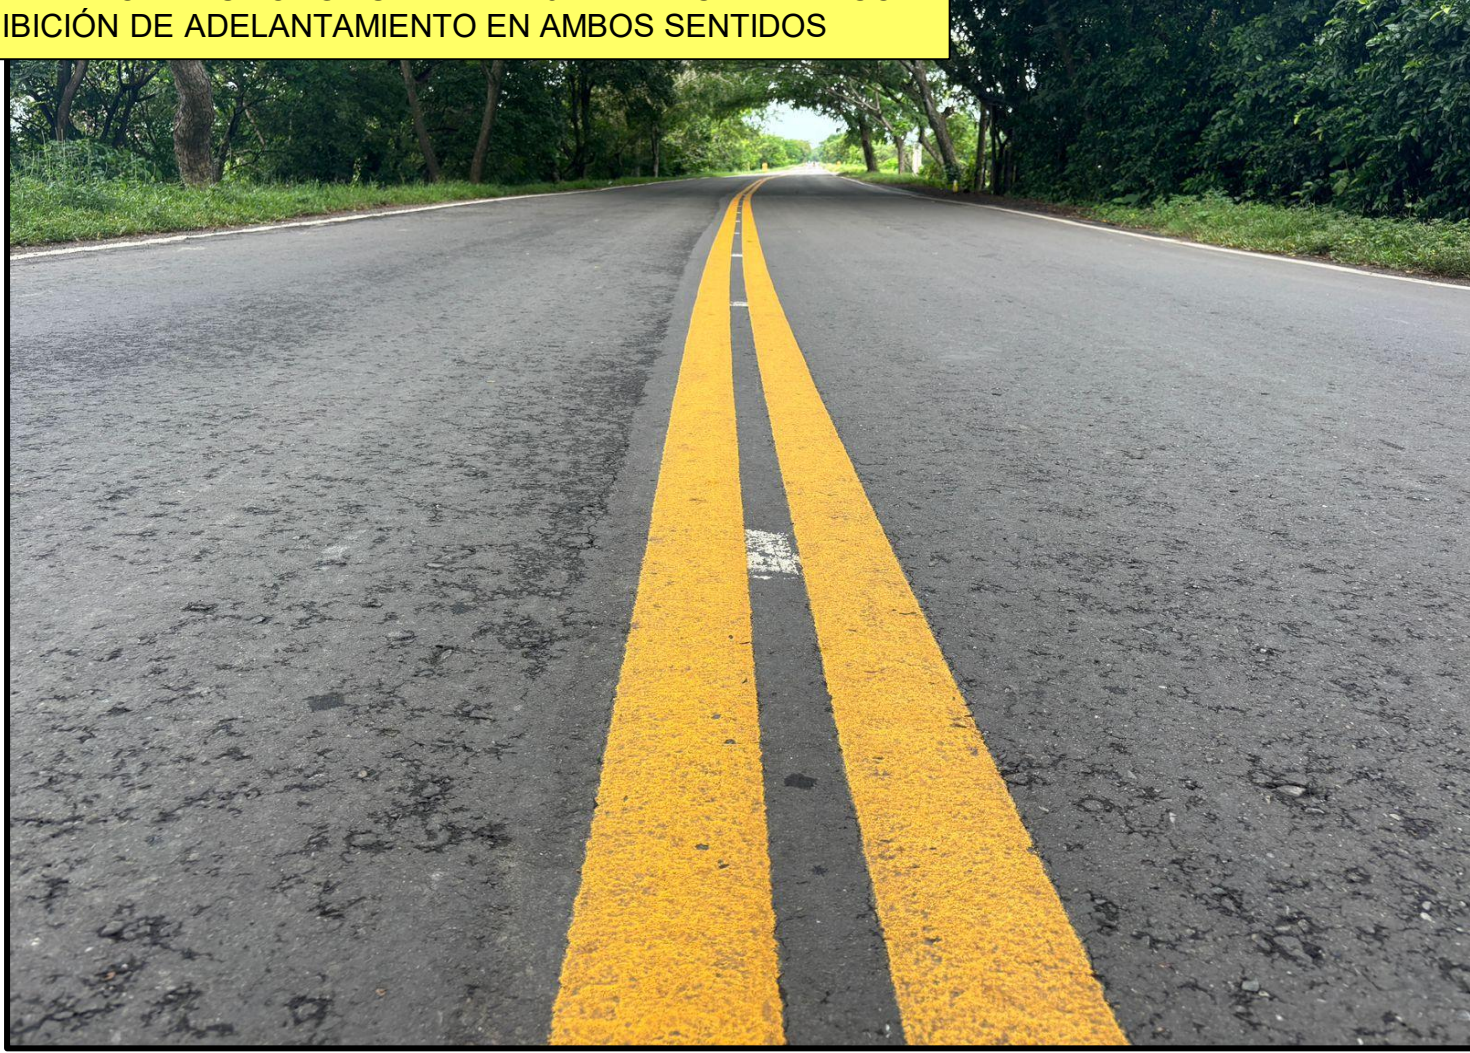
| EL SECTOR DEL ACCIDENTE CUENTA CON DEMARCACIÓN HORIZONTAL EN TODA SU LONGITUD EN EL EJE DE LA CALZADA CON LÍNEAS CONTINUAS EN BUEN ESTADO, SIGNIFICATIVA DE PROHIBICIÓN DE ADELANTAMIENTO EN AMBOS SENTIDOS | | | | | |

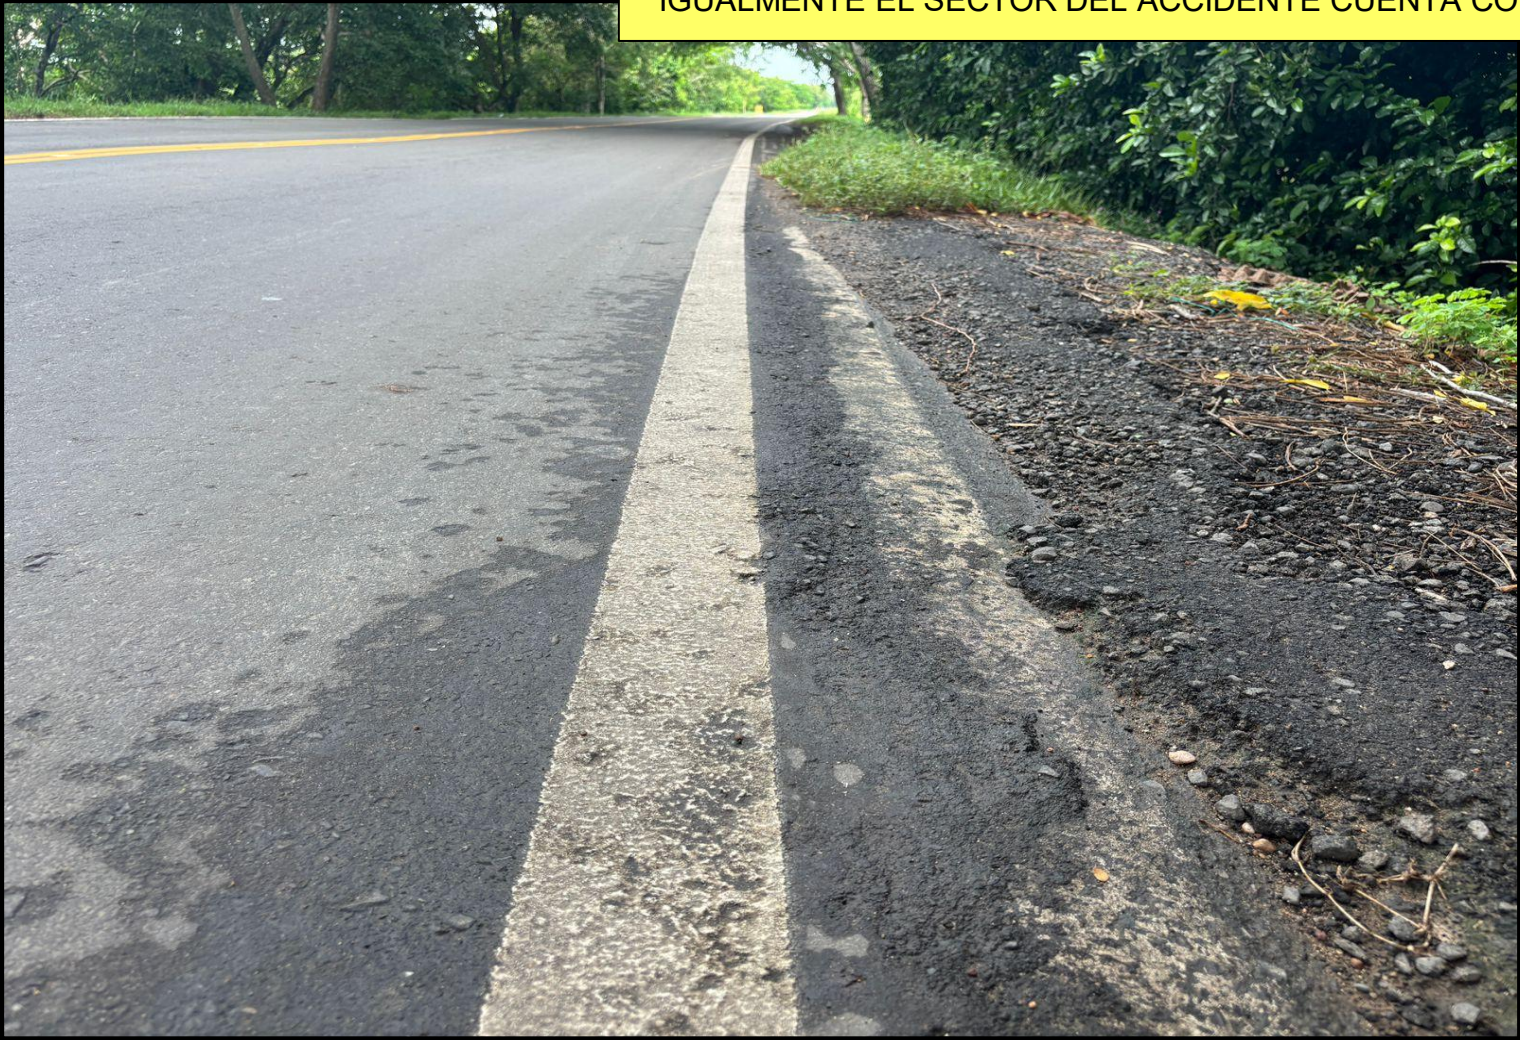
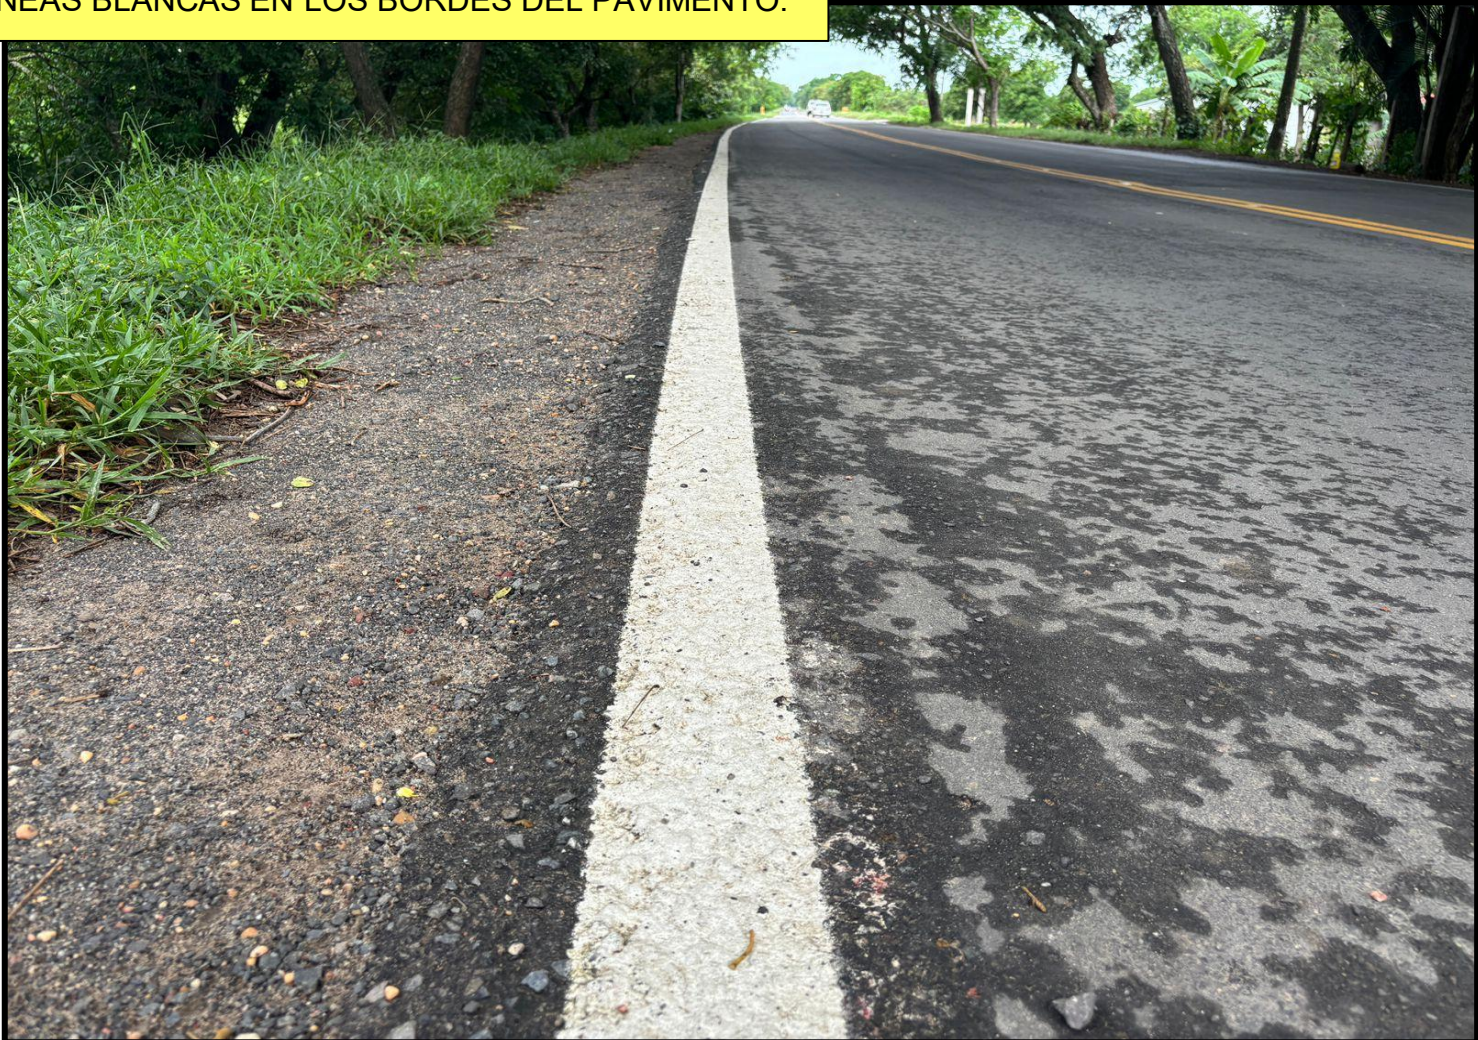
| IGUALMENTE EL SECTOR DEL ACCIDENTE CUENTA CON LINEAS BLANCAS EN LOS BORDES DEL PAVIMENTO. | | | | | |
