# INSTITUTO NACIONAL DE VÍAS TERRITORIAL MAGDALENA CONSORCIO ADMINISTRADORES JAA 2024 ADMINISTRADOR VIAL GRUPO 2 LOTE 2

## INFORME DE ACCIDENTALIDAD MES DE OCTUBRE DE 2025

CARRETERAS A CARGO:  
4313: EL BANCO – SAN JOSÉ.  
7805: GUAMAL – EL BANCO.  
80MG01: SANTANA – LA GLORIA.

**INFORME DE ACCIDENTALIDAD EN LAS VÍAS A CARGO DE LA DIRECCIÓN  
TERRITORIAL MAGDALENA  
PERIODO: DEL 1 AL 31 DE OCTUBRE DE 2025**

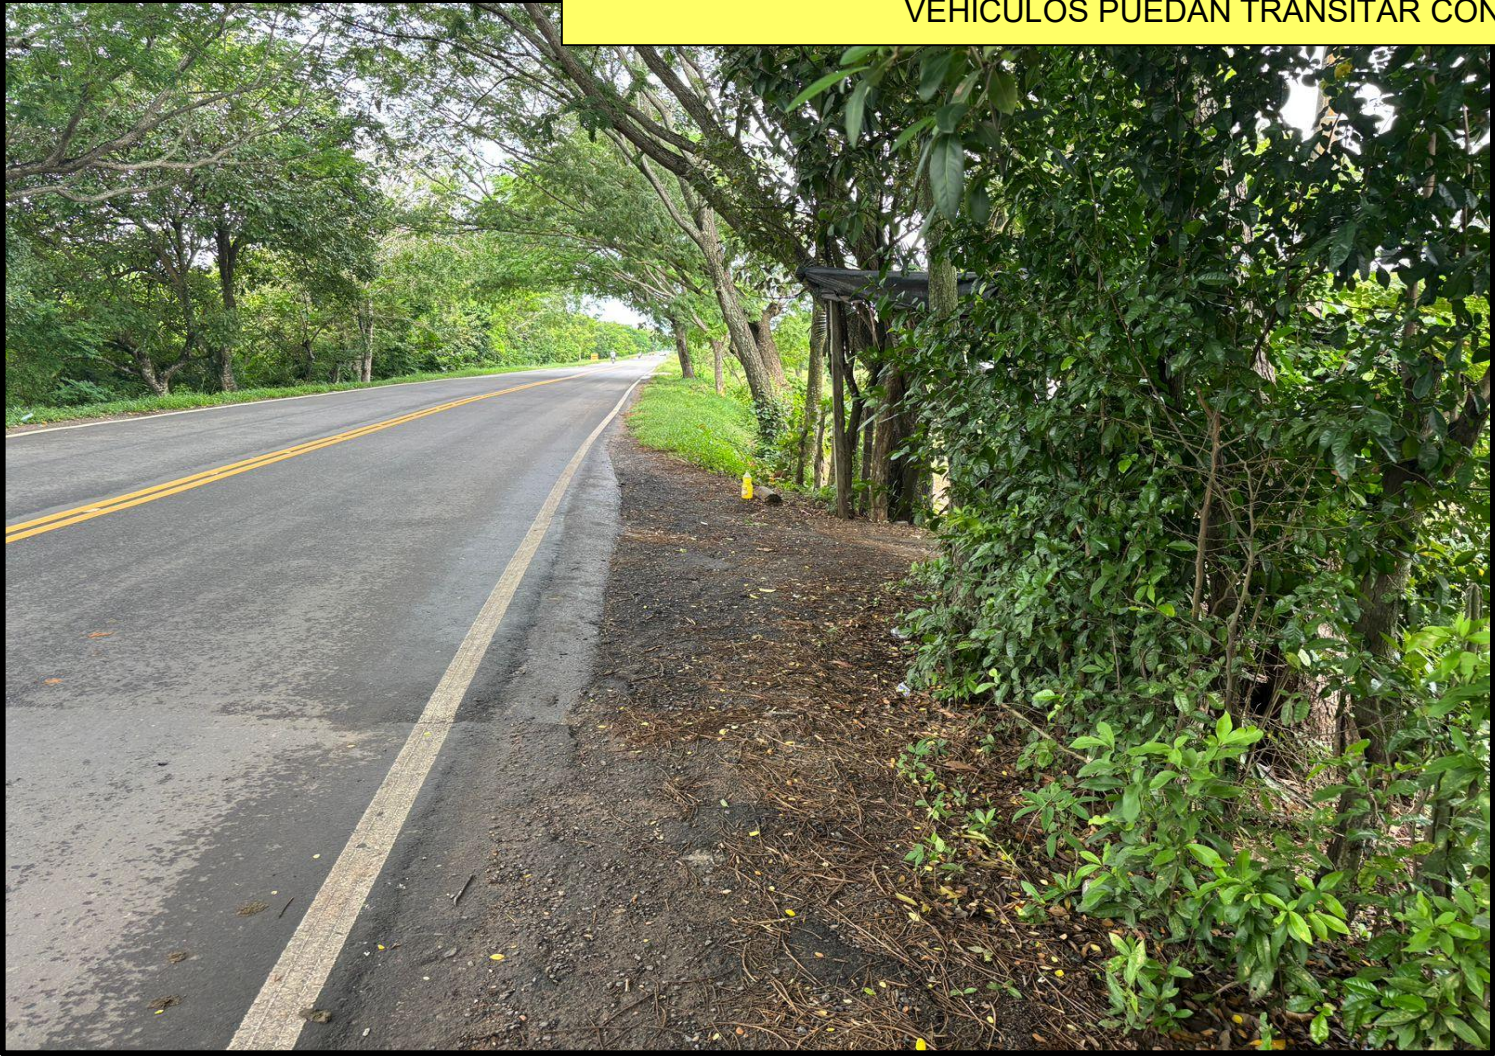
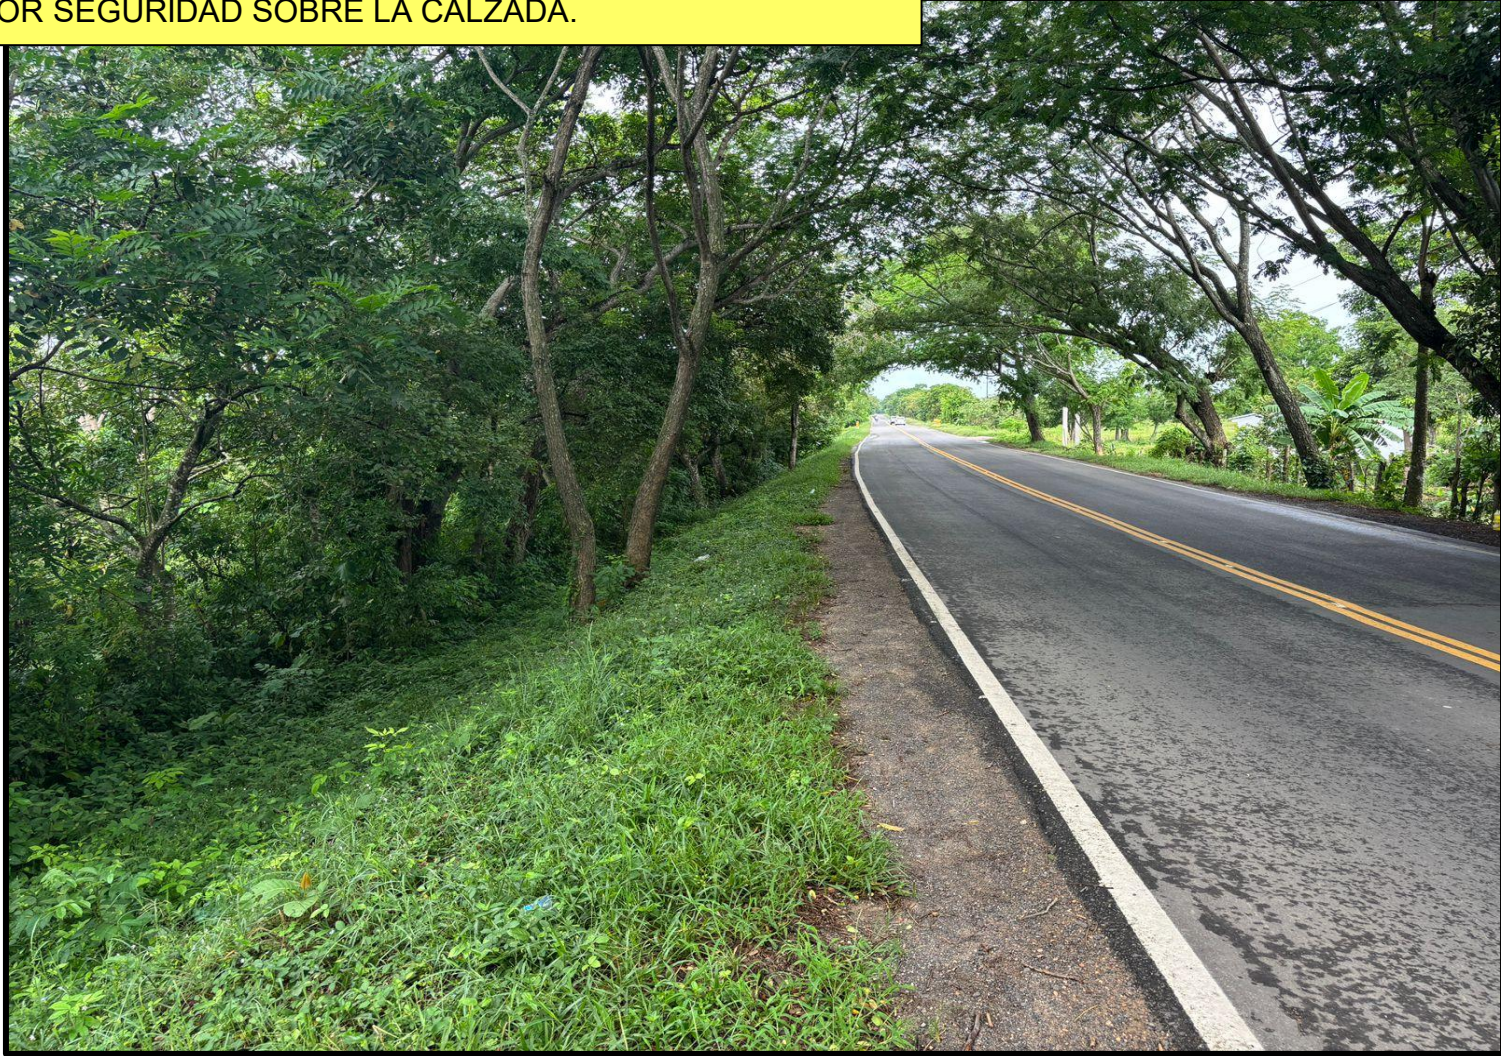
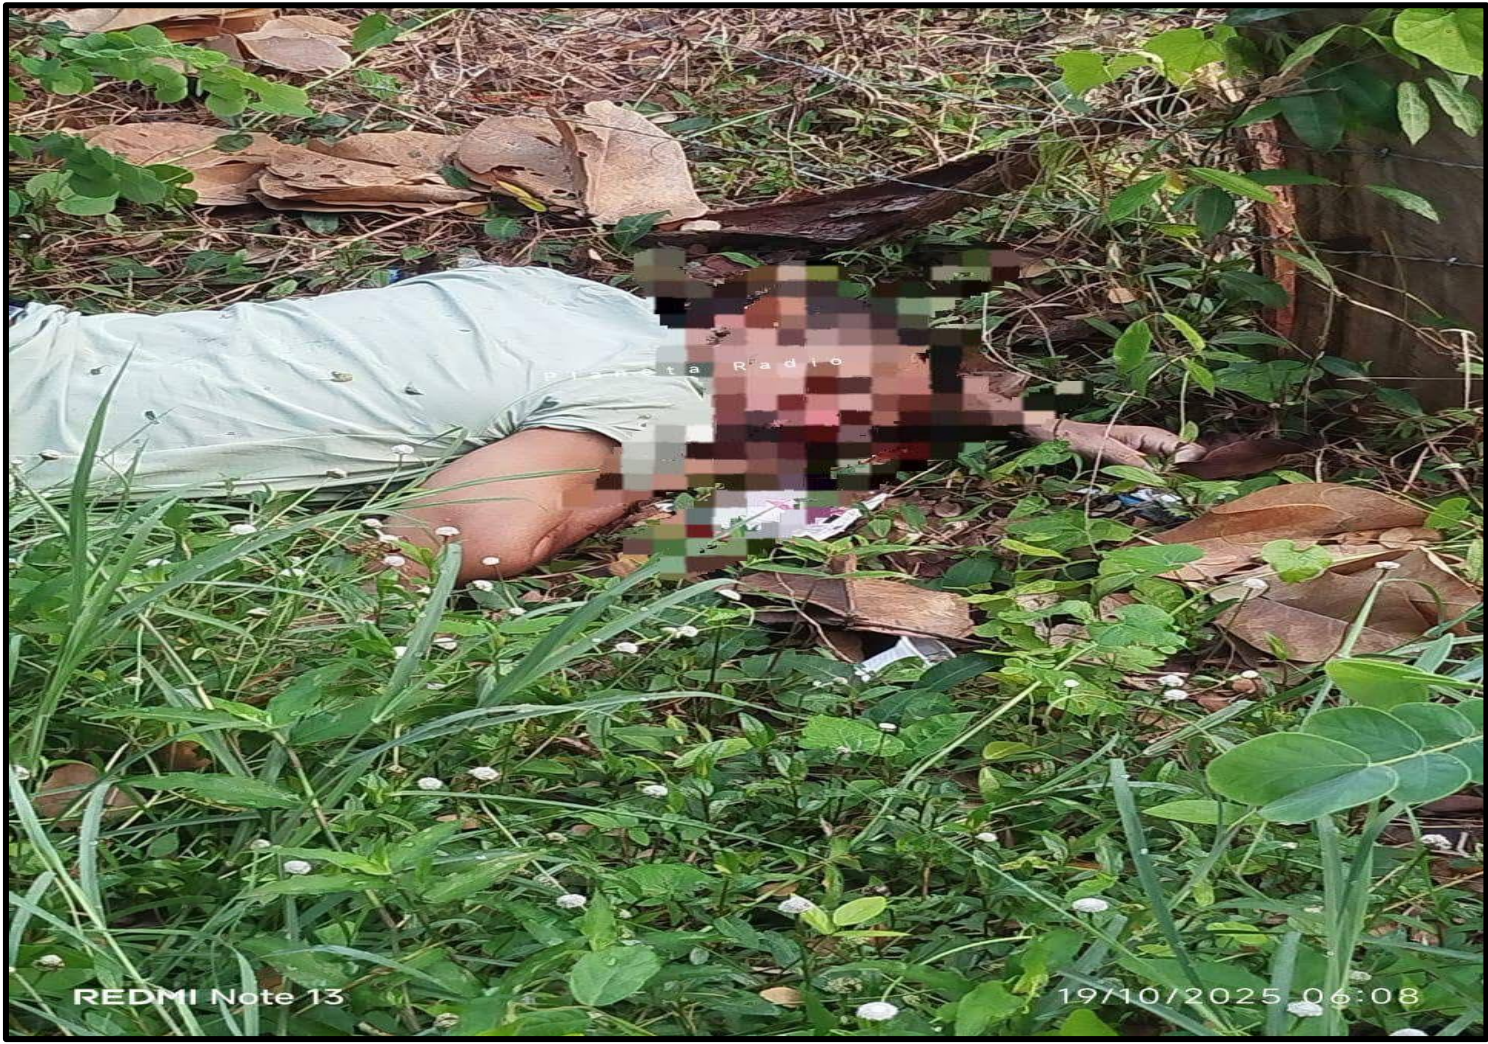
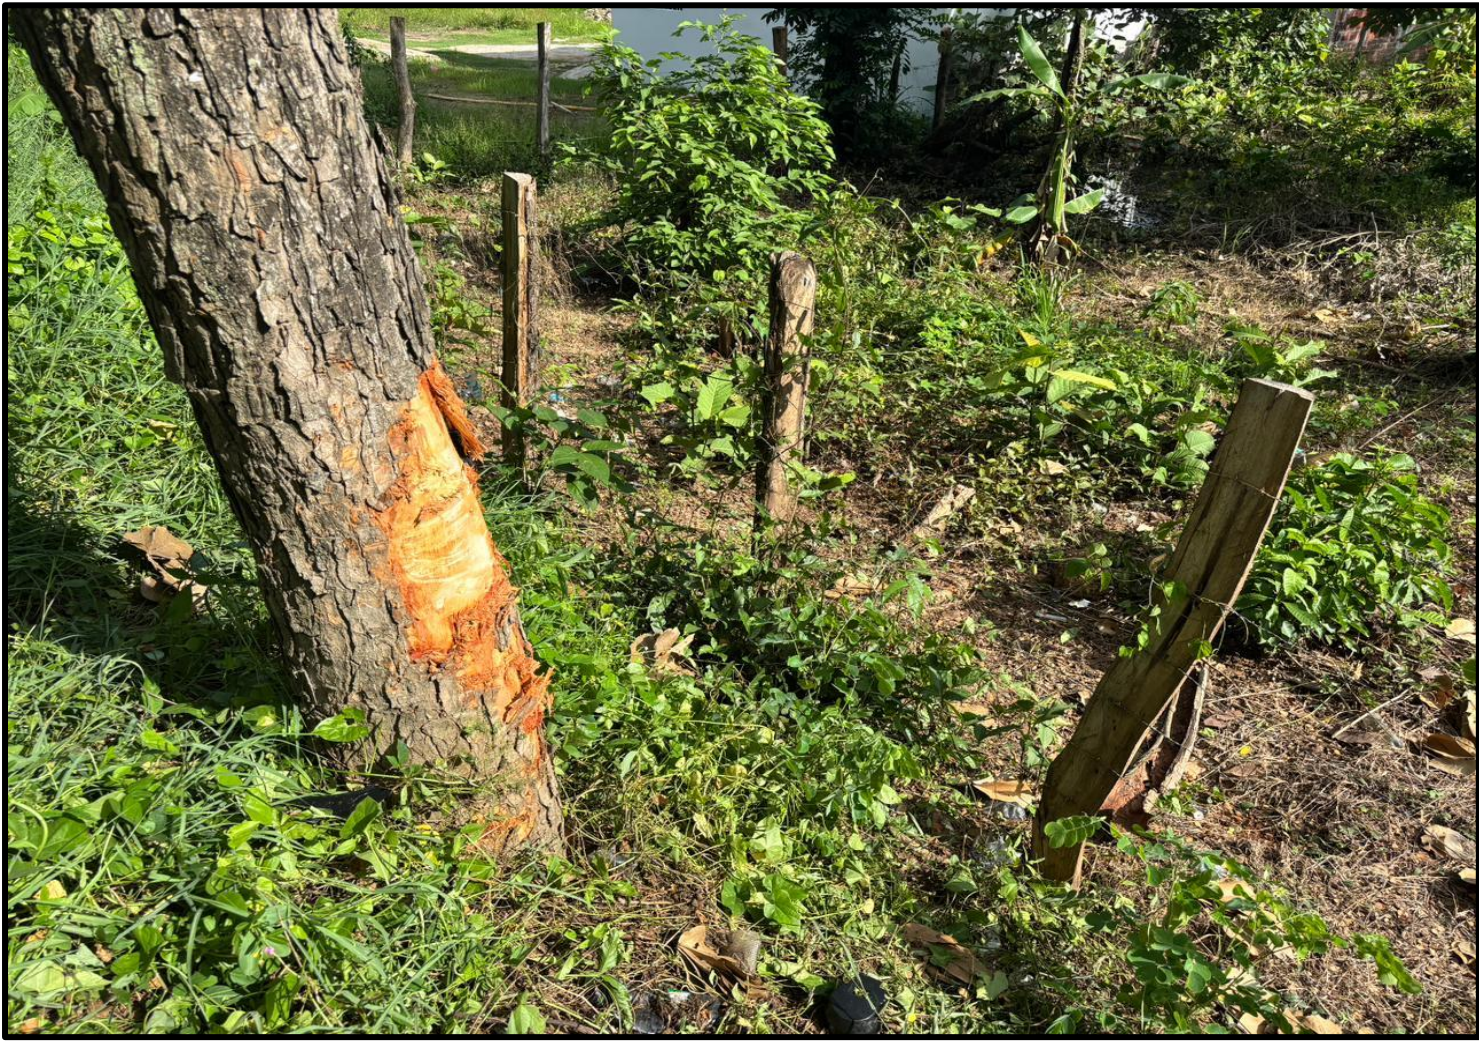
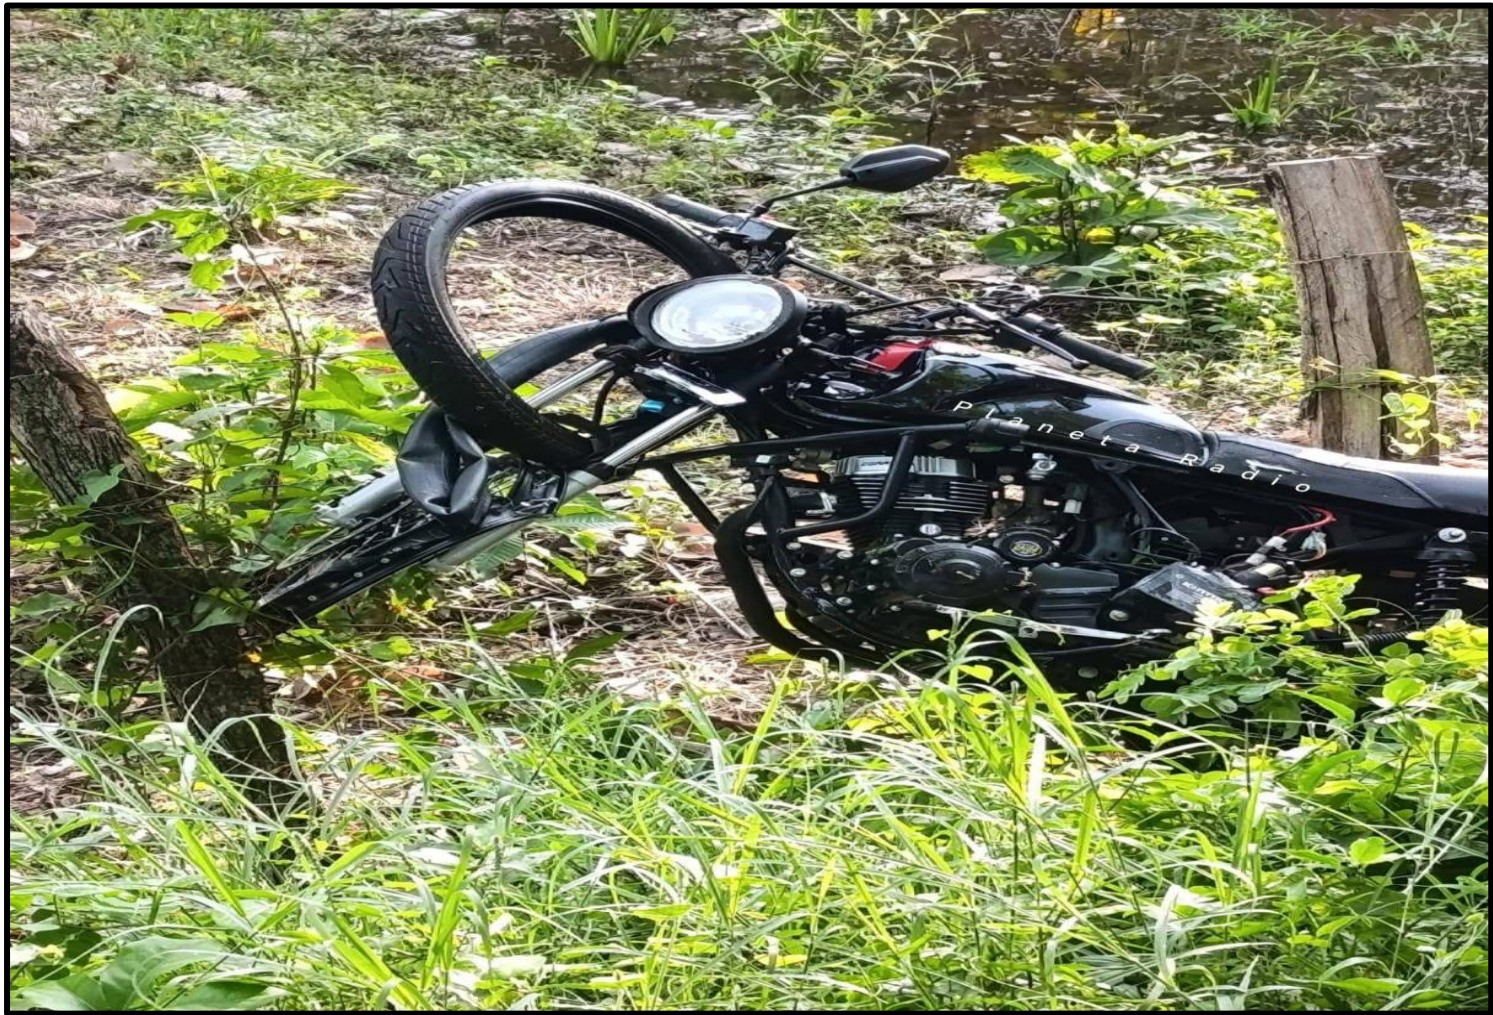
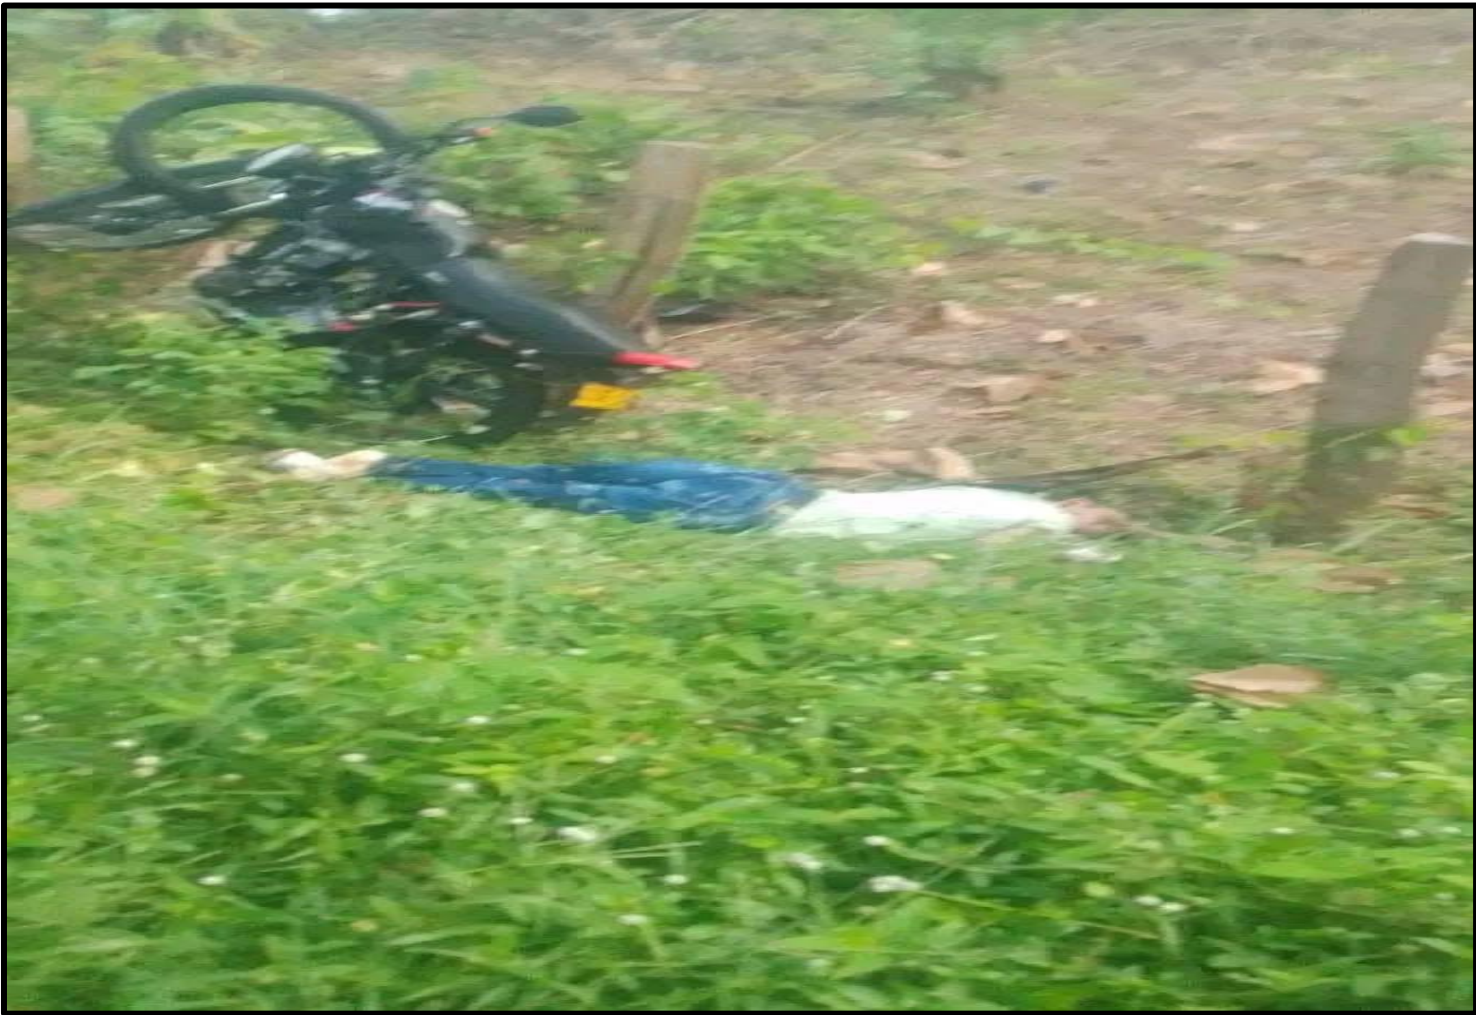
| <div>RESEÑA FOTOGRÁFICA</div> <div>SE OBSERVA ESPACIO EN AMBOS LADOS DE LA VÍA, CON BERMAS Y CON UN ANCHO SUFICIENTE PARA QUE LOS VEHÍCULOS PUEDAN TRANSITAR CON MAYOR SEGURIDAD SOBRE LA CALZADA.</div> <div></div> | | |
