# INFORME DE ACCIDENTALIDAD MES DE NOVIEMBRE DE 2025

**INFORME DE ACCIDENTALIDAD EN LAS VÍAS A CARGO DE LA DIRECCIÓN  
TERRITORIAL MAGDALENA  
PERIODO: DEL 1 AL 30 DE NOVIEMBRE DE 2025**

**ADMINISTRACIÓN VIAL  
GRUPO 2, LOTE 2  
DIRECCIÓN TERRITORIAL MAGDALENA  
CONSORCIO ADMINISTRADORES JAA 2024  
CONTRATO No. 1986 DE 2024**

**EL BANCO, MAGDALENA, DICIEMBRE DE 2025**

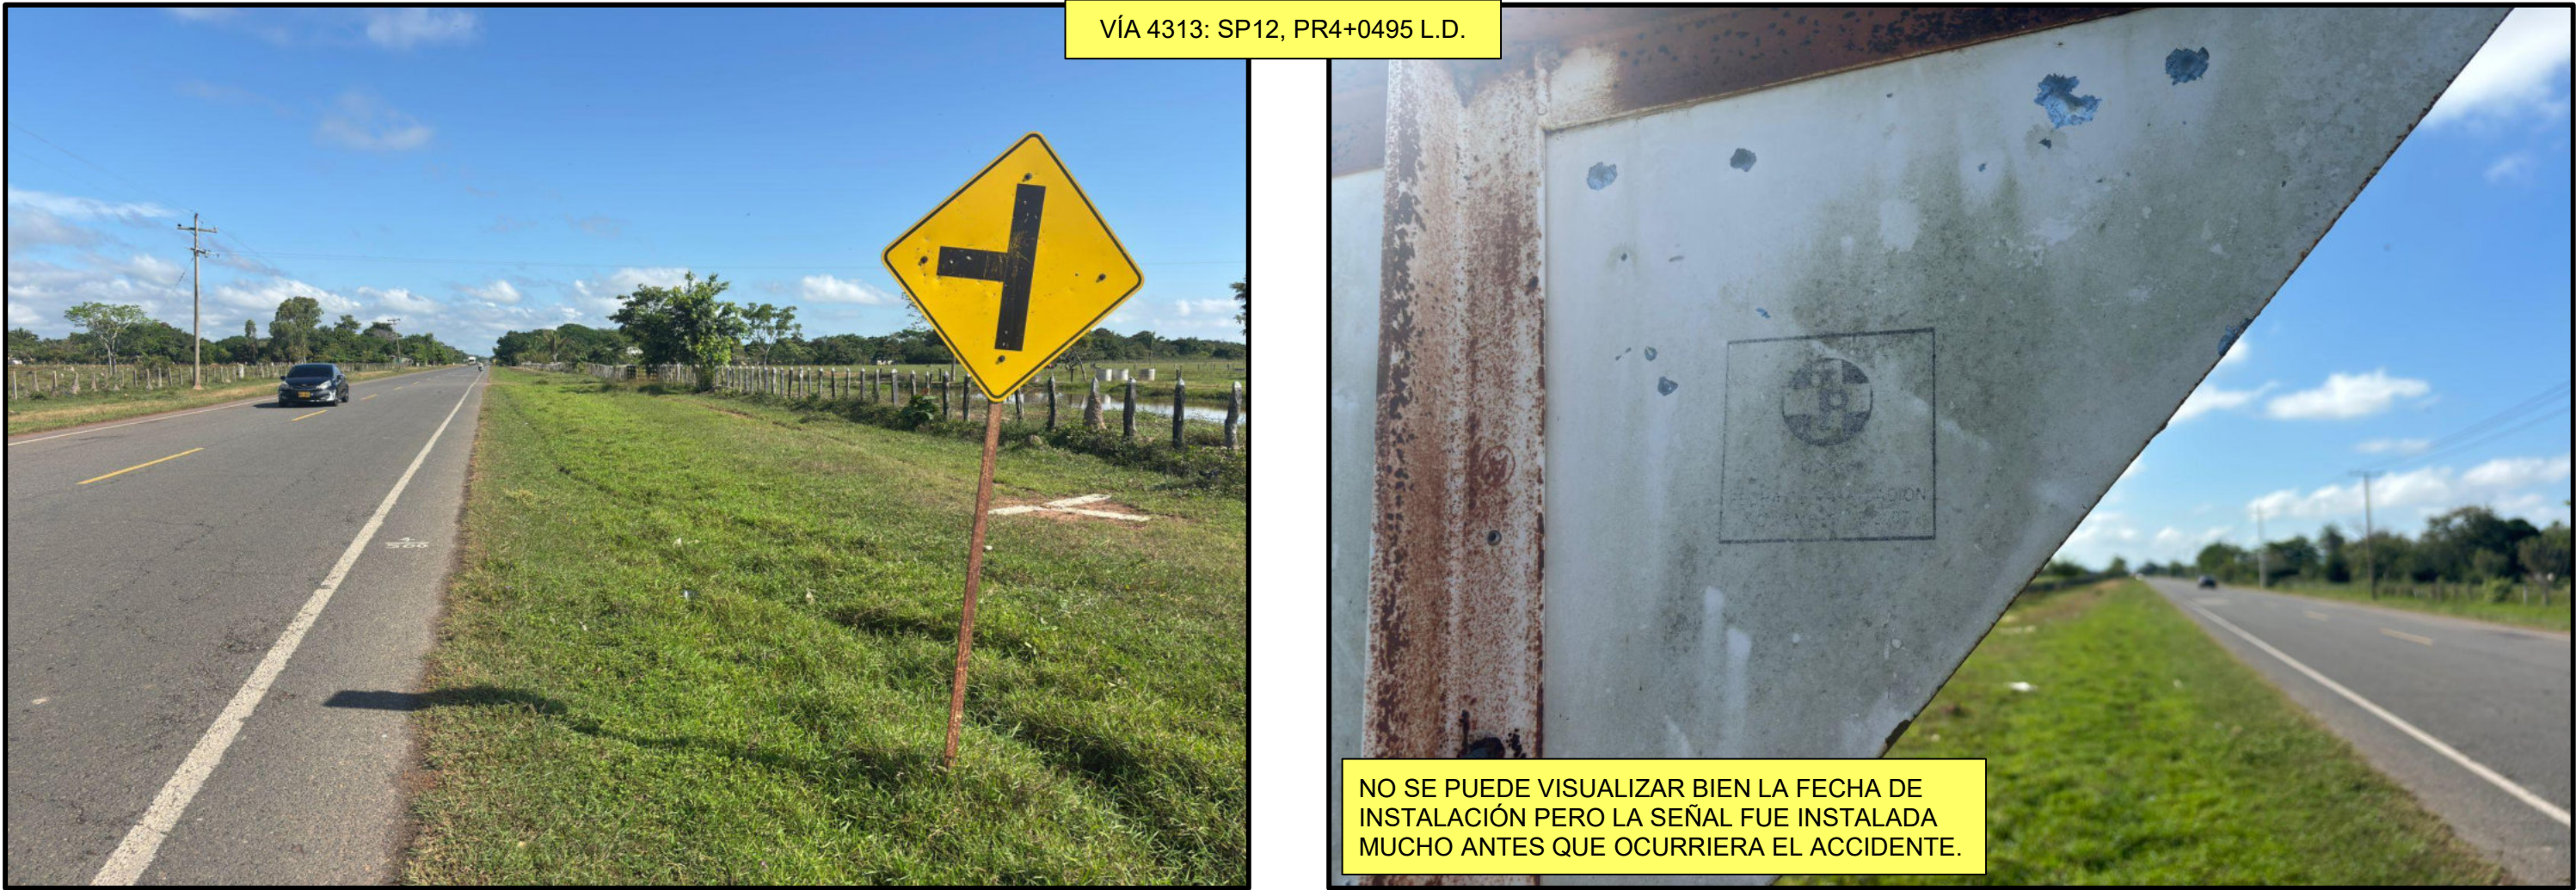
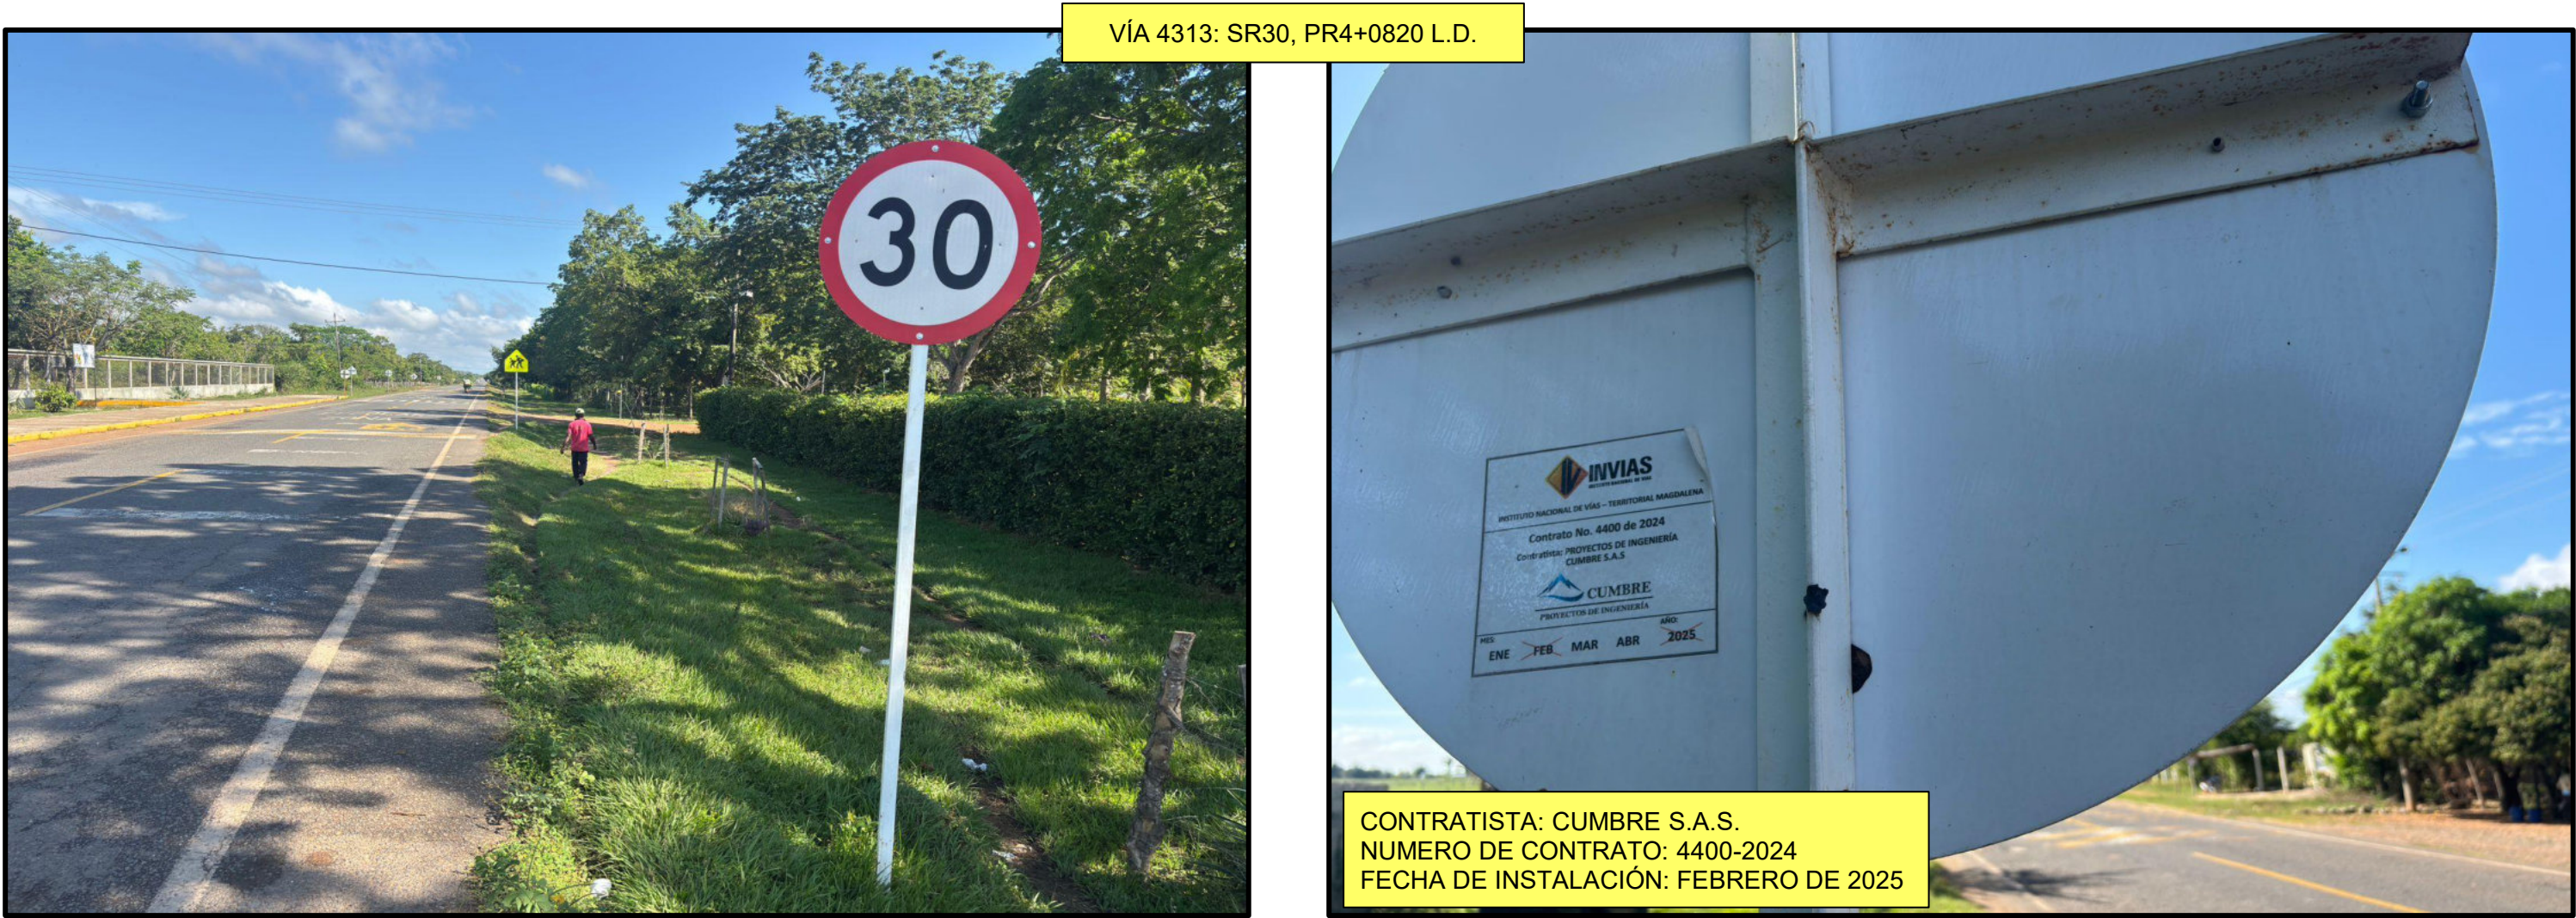
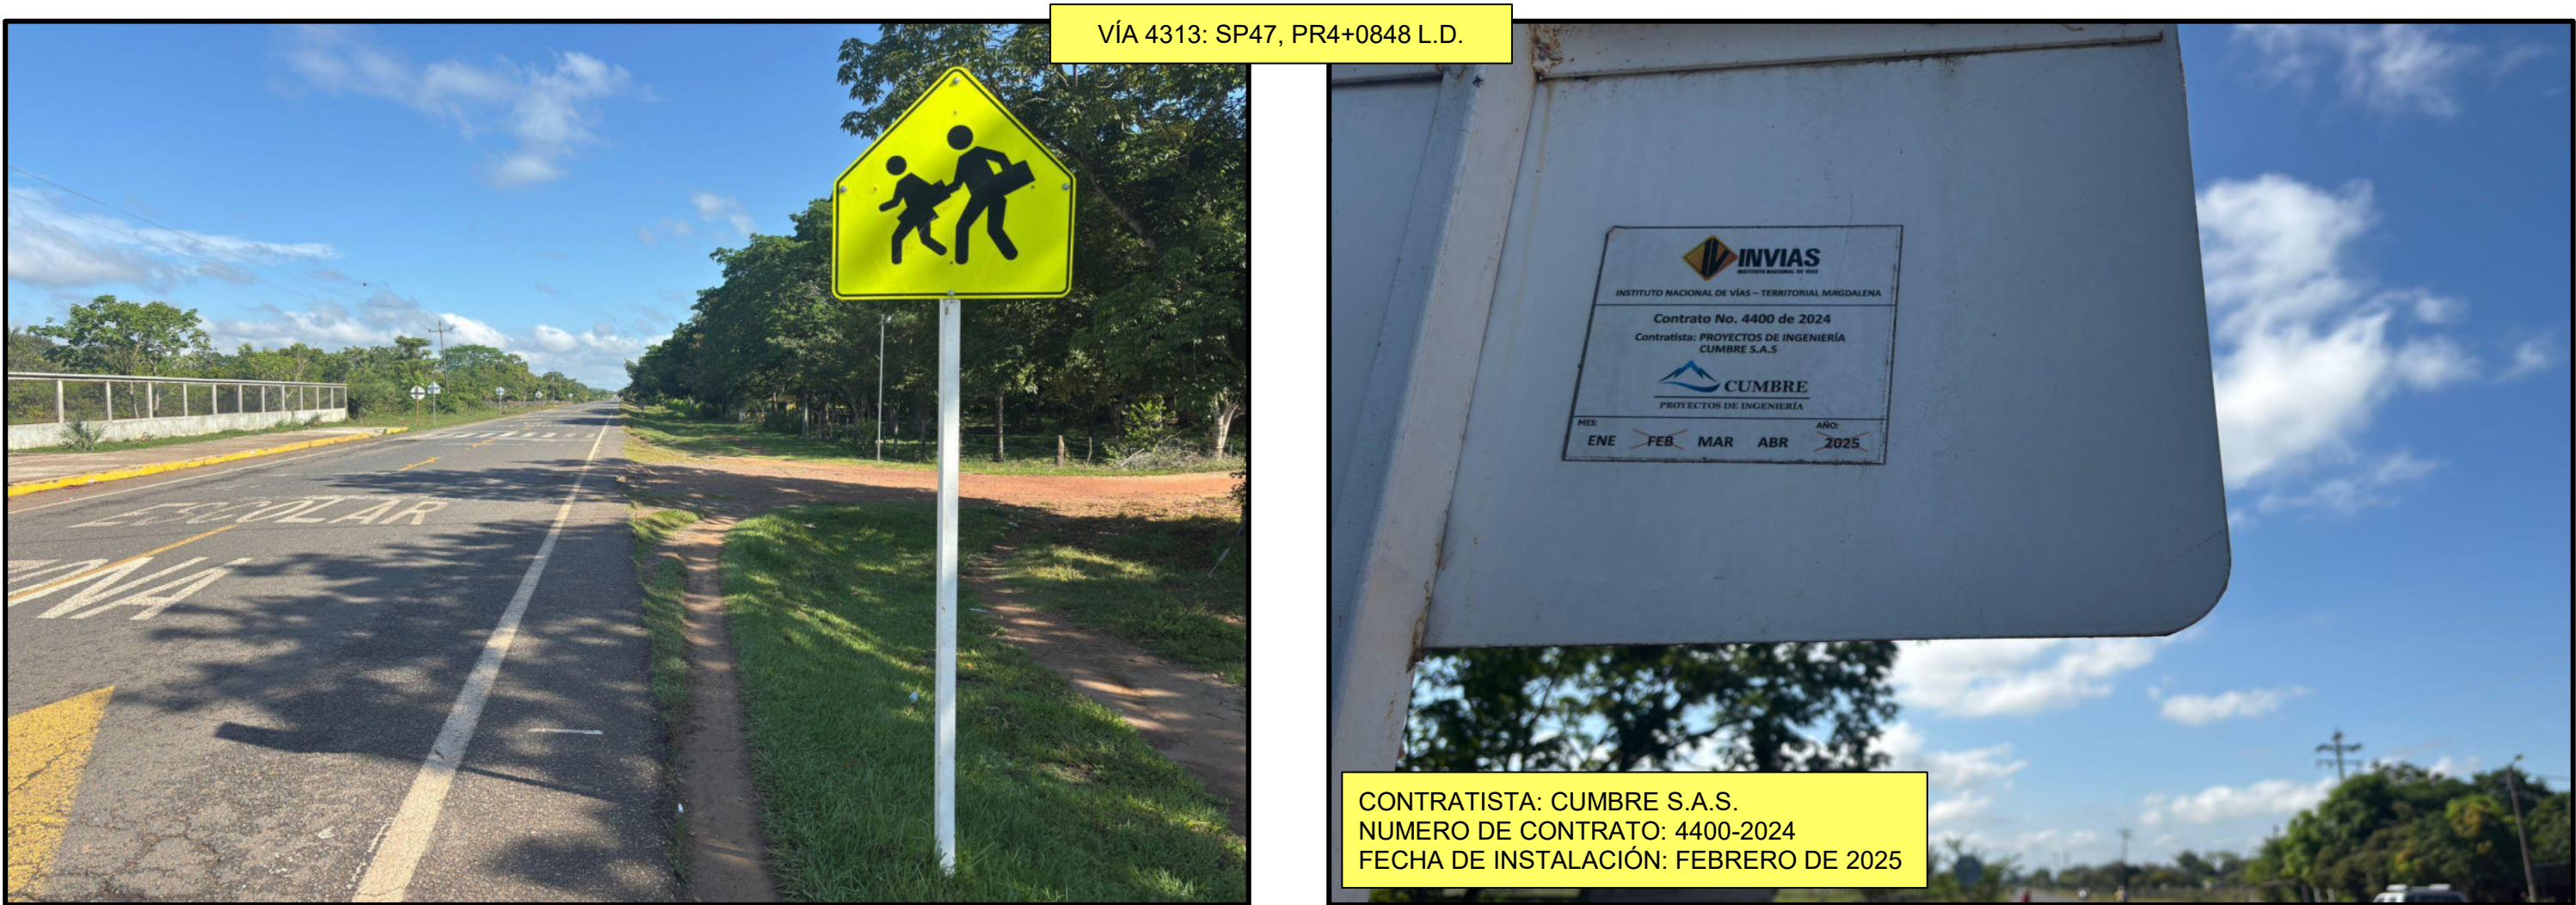
SEÑALES VERTICALES UBICADAS EN EL LADO DERECHO DE LA VÍA SENTIDO EN QUE SE TRANSPORTABA UNA DE LAS MOTOCICLETAS

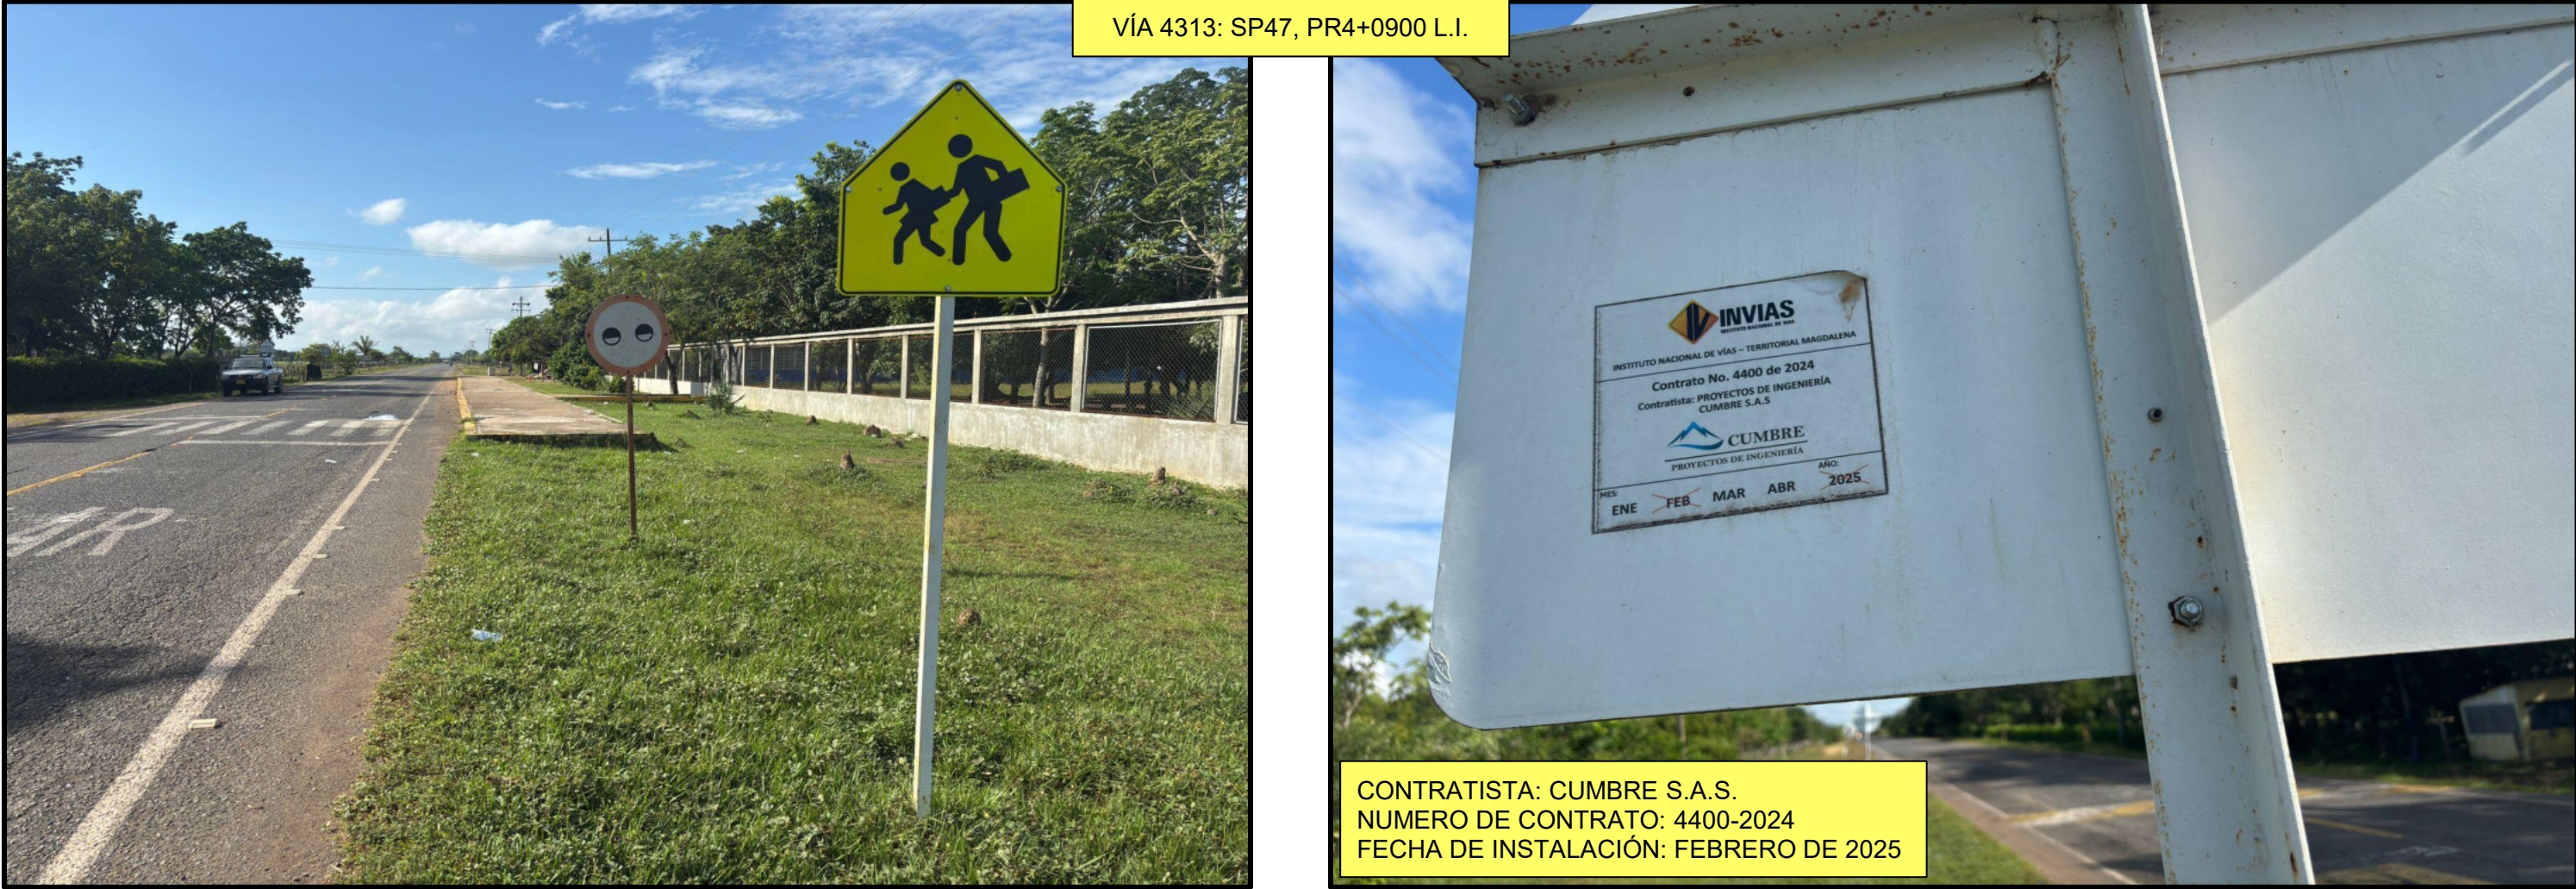
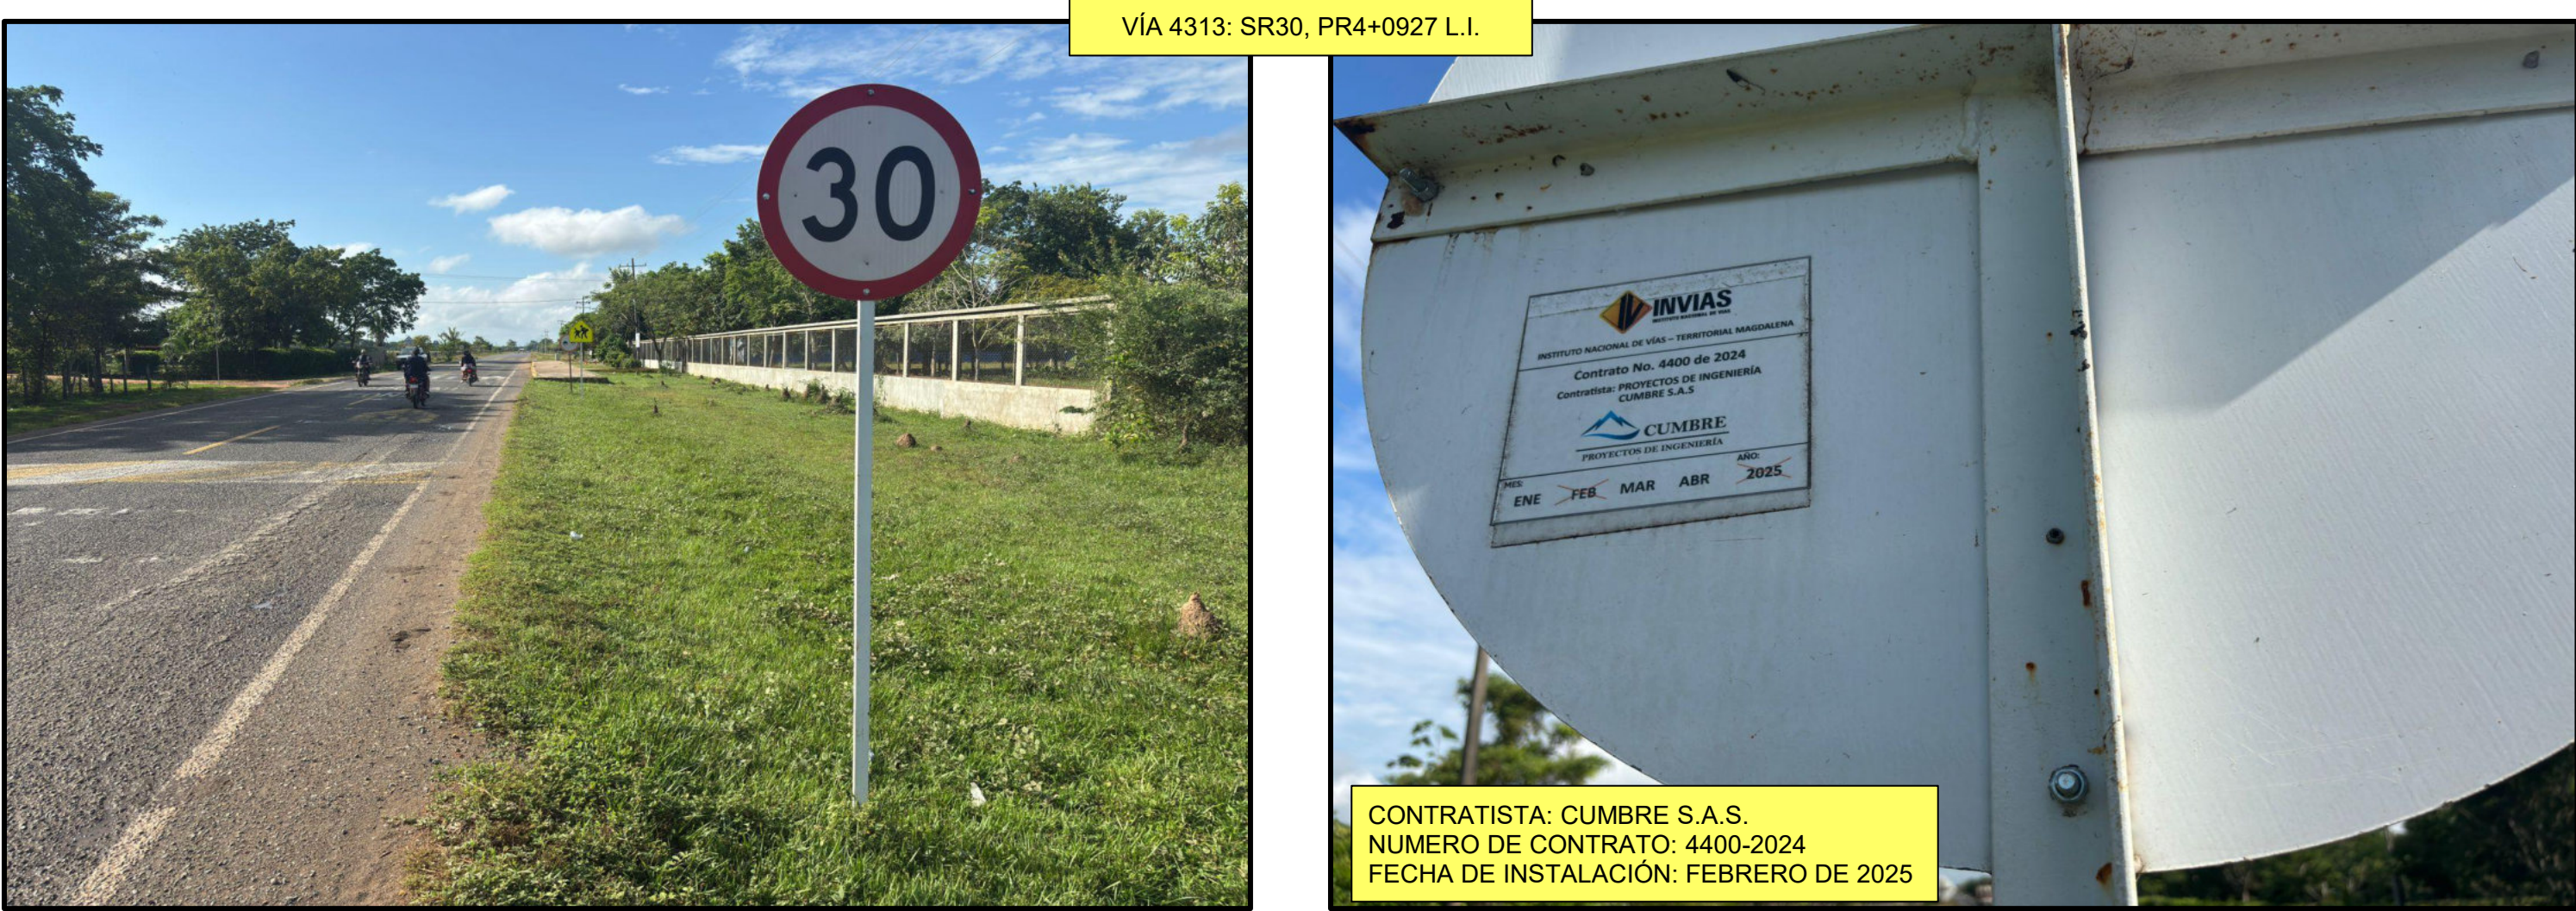
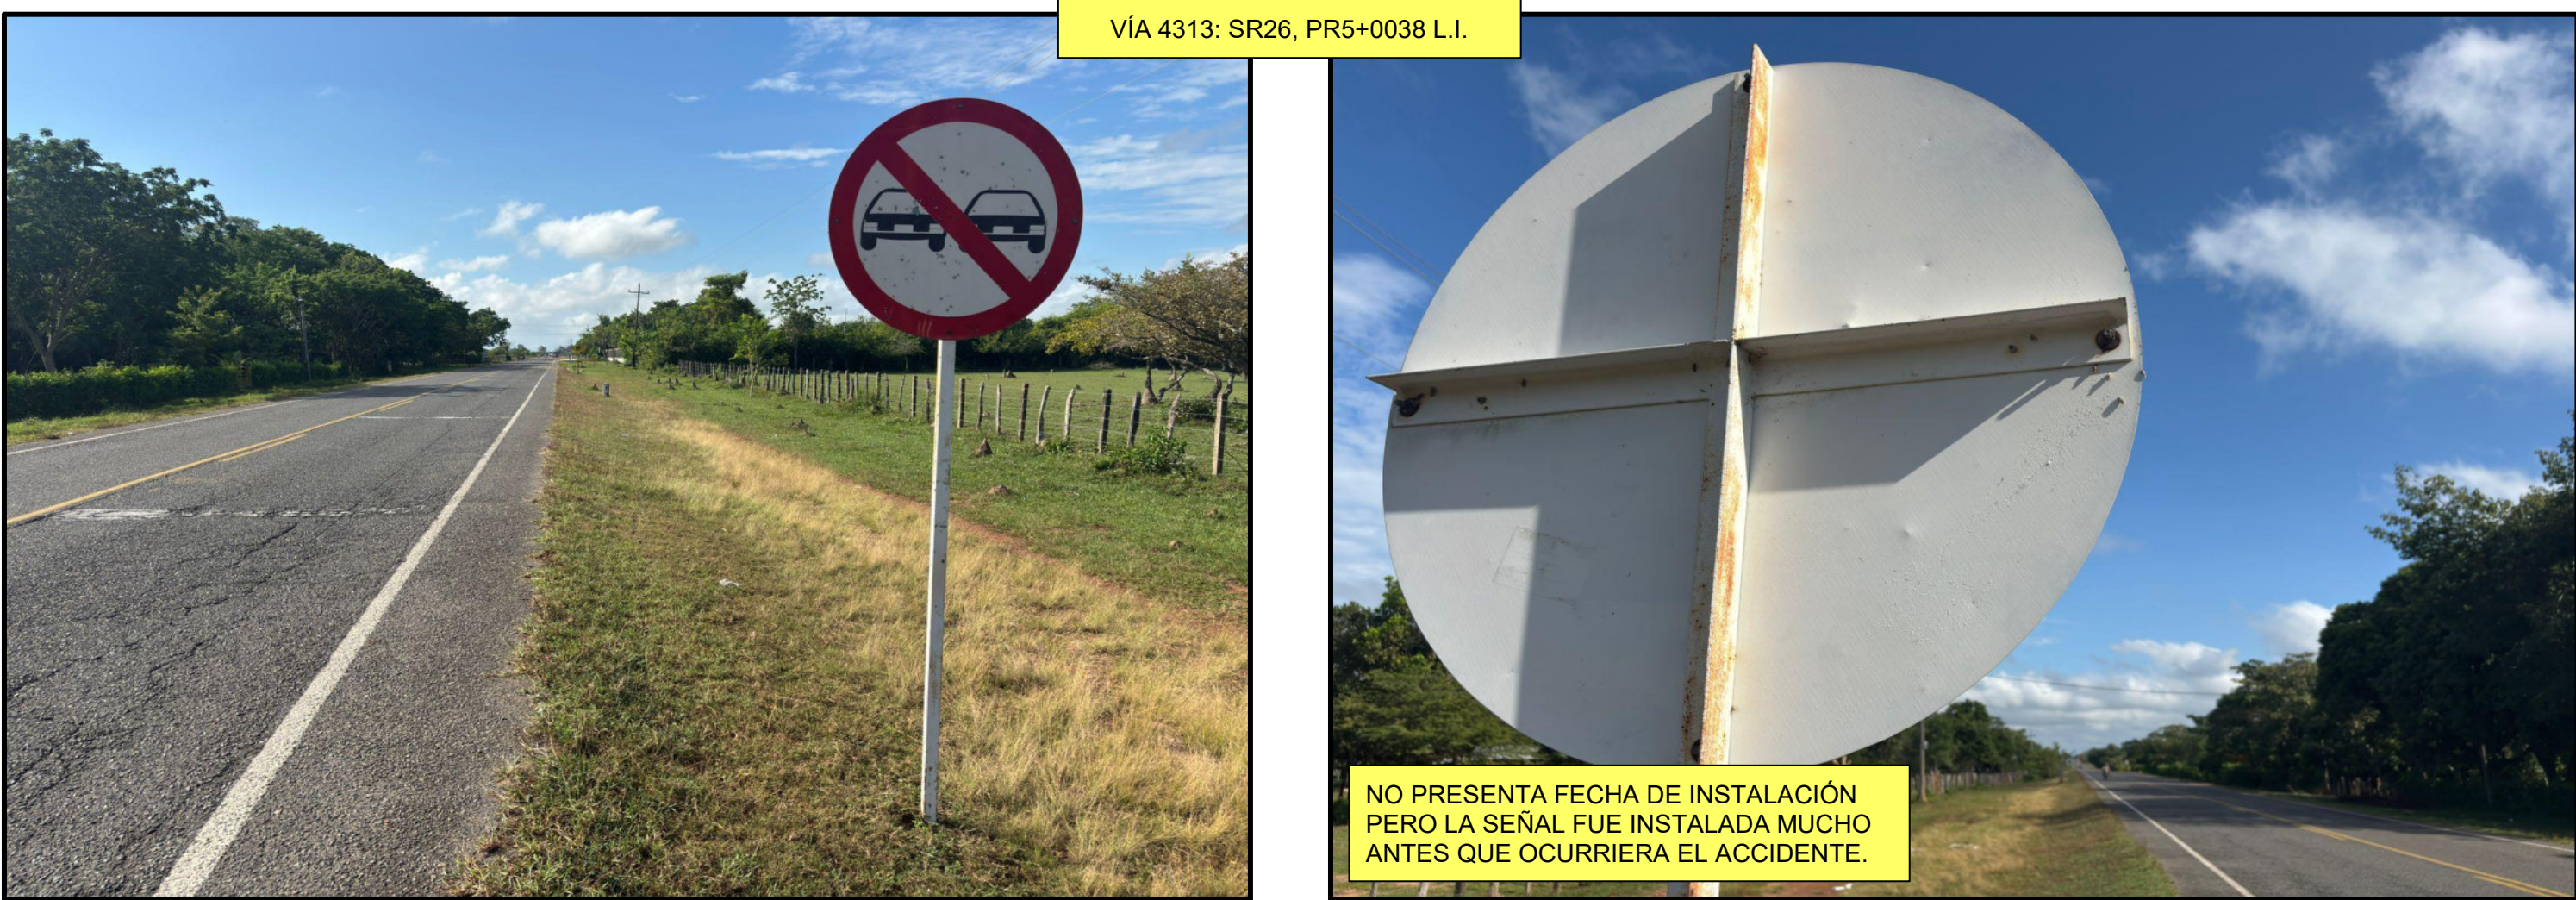
SEÑALES VERTICALES UBICADAS EN EL LADO IZQUIERDO DE LA VÍA SENTIDO EN QUE SE TRANSPORTABA UNA DE LAS MOTOCICLETAS

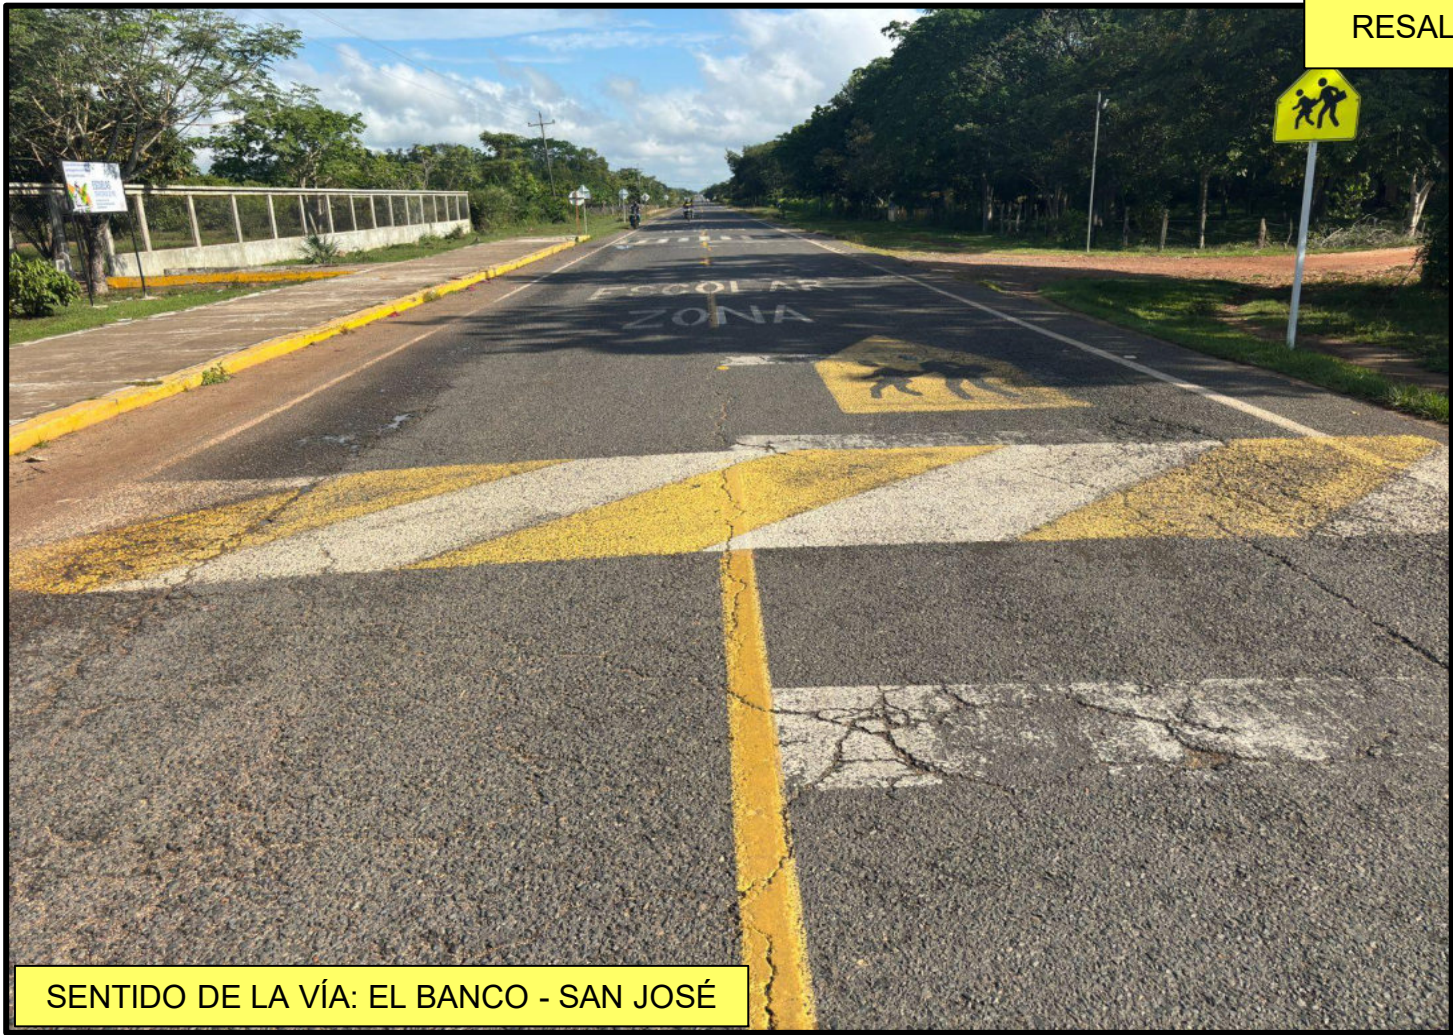
RESALTO VIRTUAL

EL SECTOR DEL ACCIDENTE CUENTA CON MARCAS VIALES DE TIPO PICTOGRAMAS, YA QUE CUENTA CON ZONA ESCOLAR

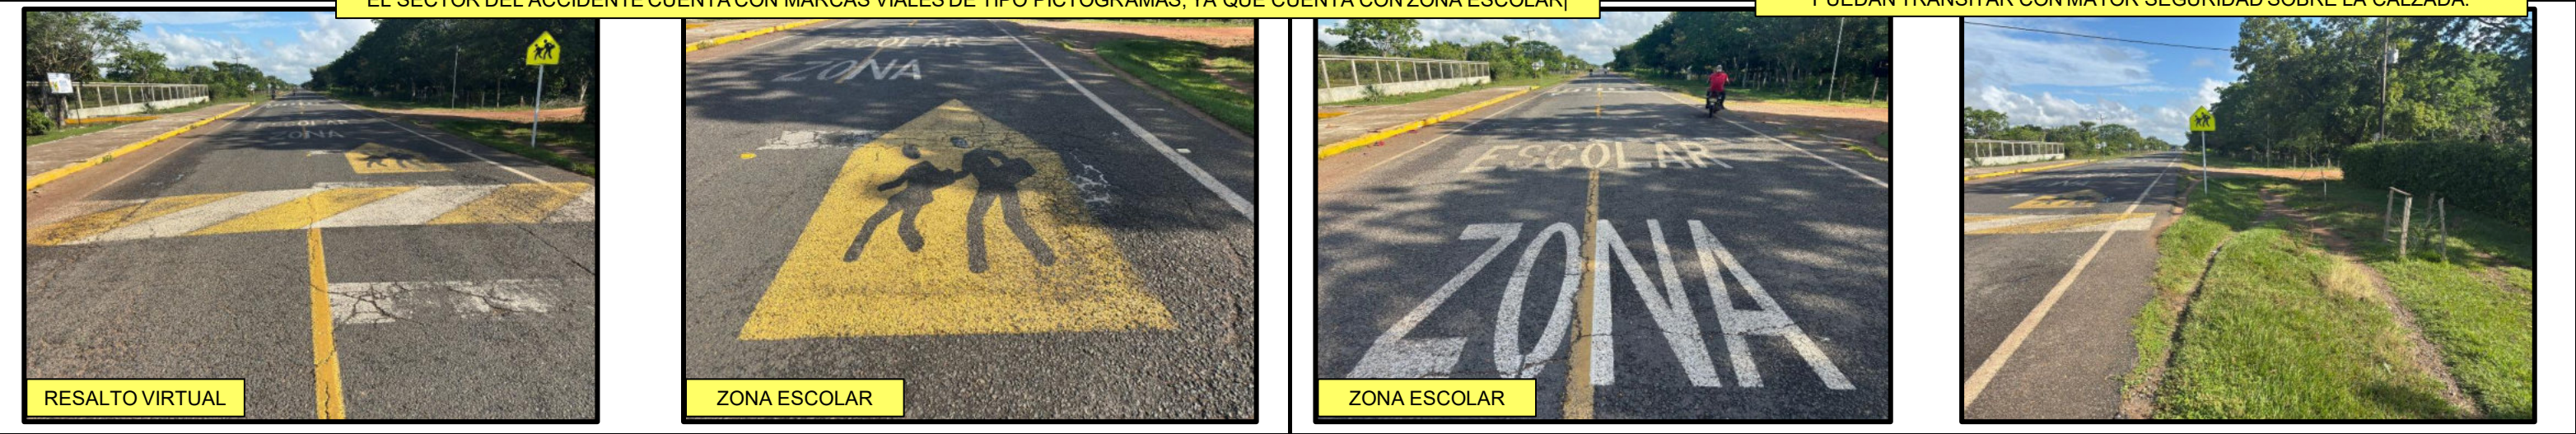
2. PLANO DE DETALLE

SE OBSERVA ESPACIO EN AMBOS LADOS DE LA VÍA, CON BERMAS Y SITIOS EMPRADIZADOS CON UN ANCHO SUFICIENTE PARA QUE LOS VEHÍCULOS PUEDAN TRANSITAR CON MAYOR SEGURIDAD SOBRE LA CALZADA.

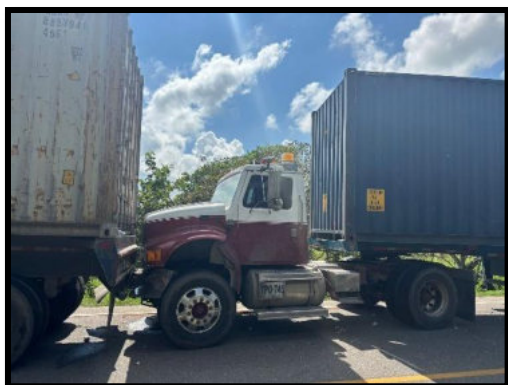
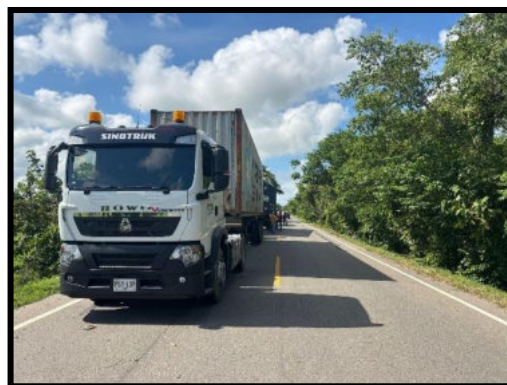
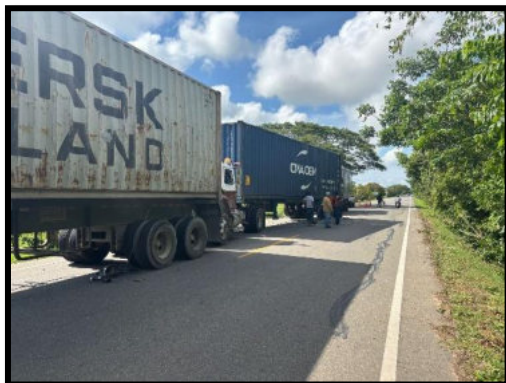
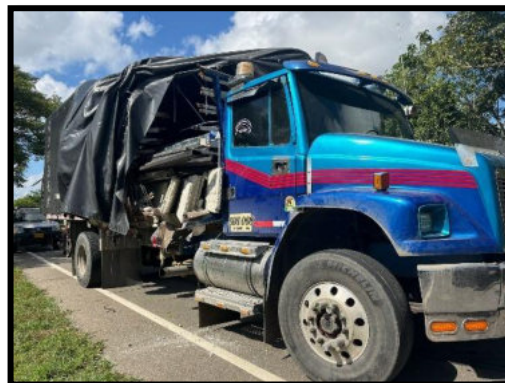
La Administración Vial hizo presencia en el sitio en las horas de la mañana el mismo día que ocurrió el accidente observando el punto exacto en el que pasó el incidente y logró tomar el siguiente registro fotográfico:

Al no existir informe y croquis del incidente y por la información encontrada en la prensa de internet “Noticias El Banco y La Región”, “Los Sures Noticias” y “Notisur Más Noticias” y con los testimonios suministrados por uno de los conductores se puede deducir una (1) hipótesis del accidente, tal cual como lo manifiesta la prensa de internet, la causa posible del accidente es clara y enteramente responsabilidad del primer conductor del vehículo, la cual está codificada con el No. 211: “FALLAS EN EL SISTEMA ELÉCTRICO”.

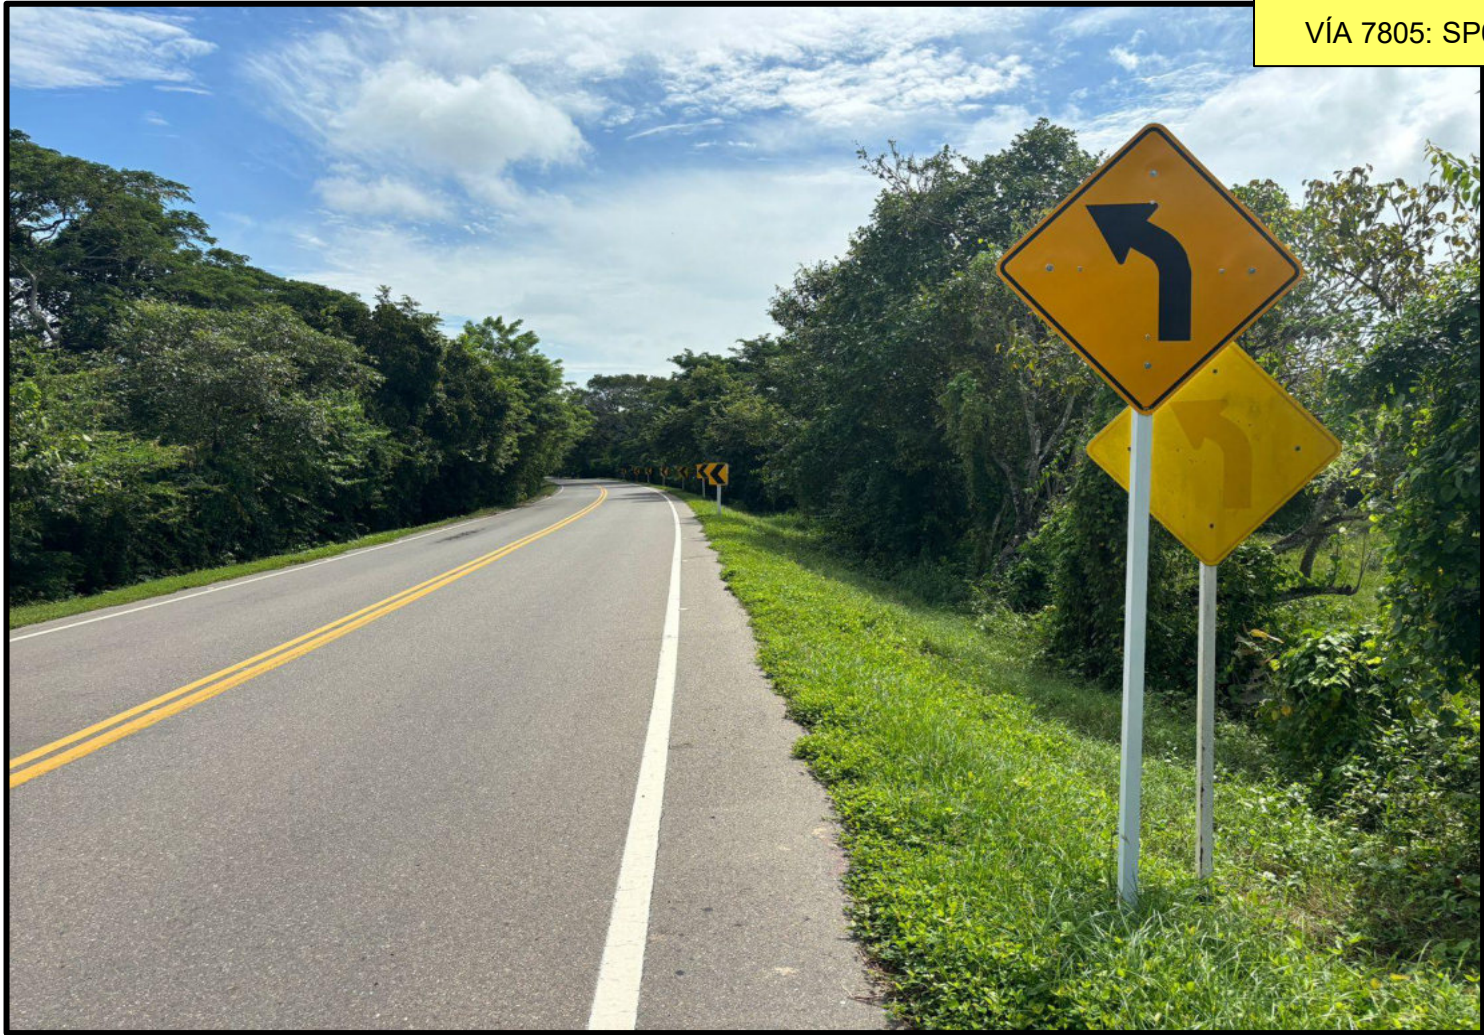
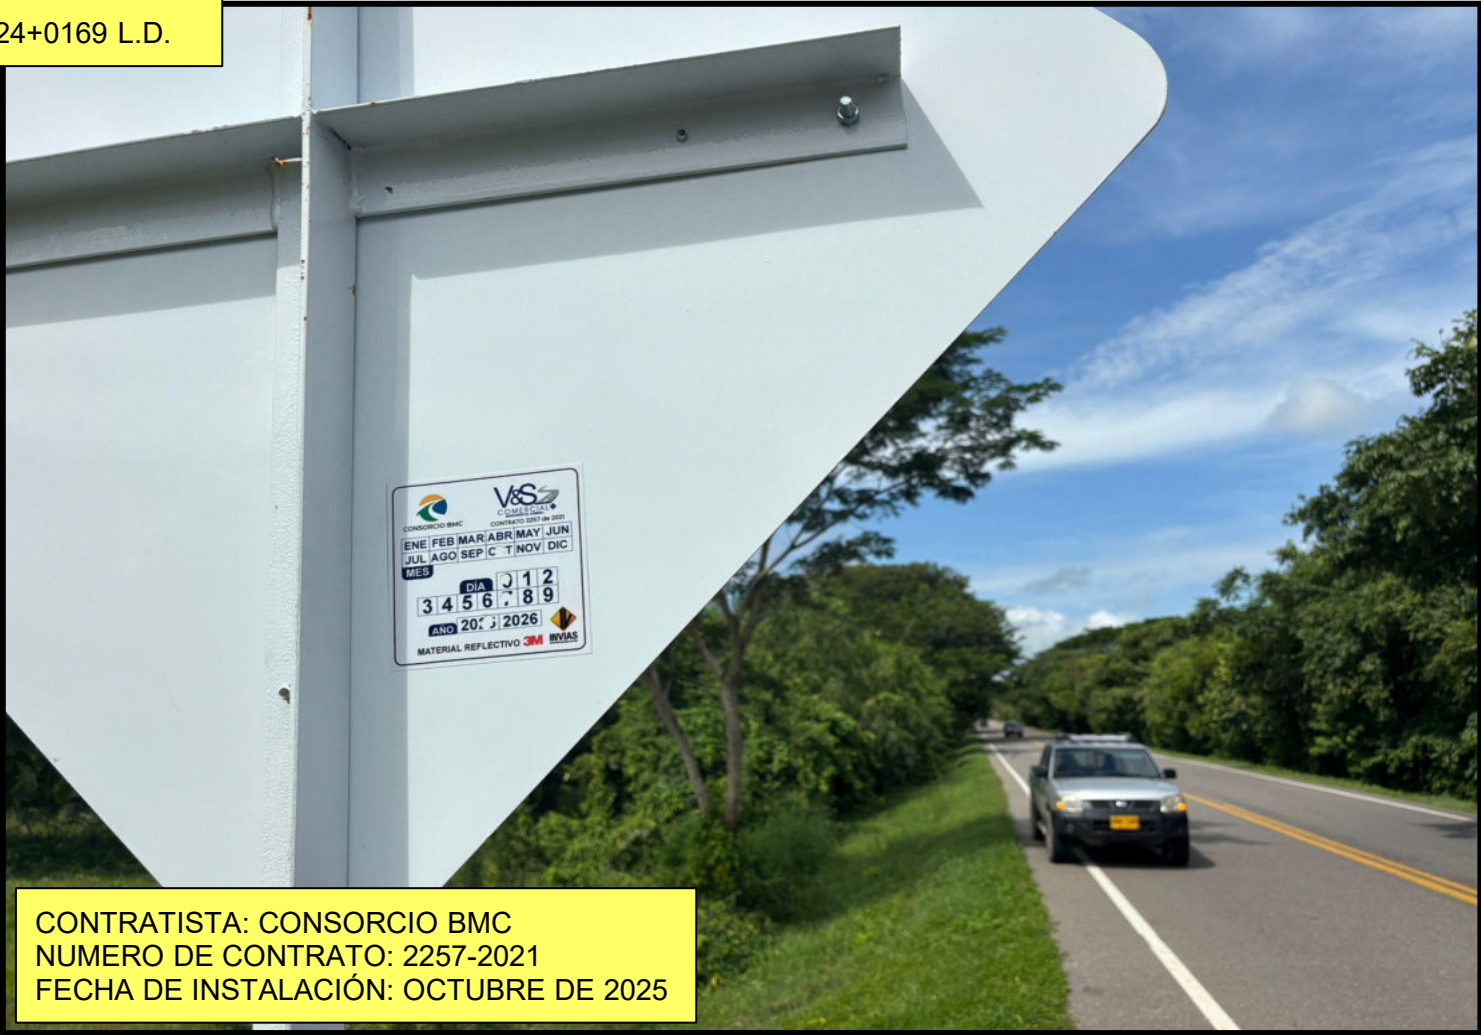
VÍA 7805: SP03, PR24+0169 L.D.

CONTRATISTA: CONSORCIO BMC  
NUMERO DE CONTRATO: 2257-2021  
FECHA DE INSTALACIÓN: OCTUBRE DE 2025
