# INFORME DE ACCIDENTALIDAD MES DE NOVIEMBRE DE 2025

**INFORME DE ACCIDENTALIDAD EN LAS VÍAS A CARGO DE LA DIRECCIÓN  
TERRITORIAL MAGDALENA  
PERIODO: DEL 1 AL 30 DE NOVIEMBRE DE 2025**

**ADMINISTRACIÓN VIAL  
GRUPO 2, LOTE 2  
DIRECCIÓN TERRITORIAL MAGDALENA  
CONSORCIO ADMINISTRADORES JAA 2024  
CONTRATO No. 1986 DE 2024**

**EL BANCO, MAGDALENA, DICIEMBRE DE 2025**

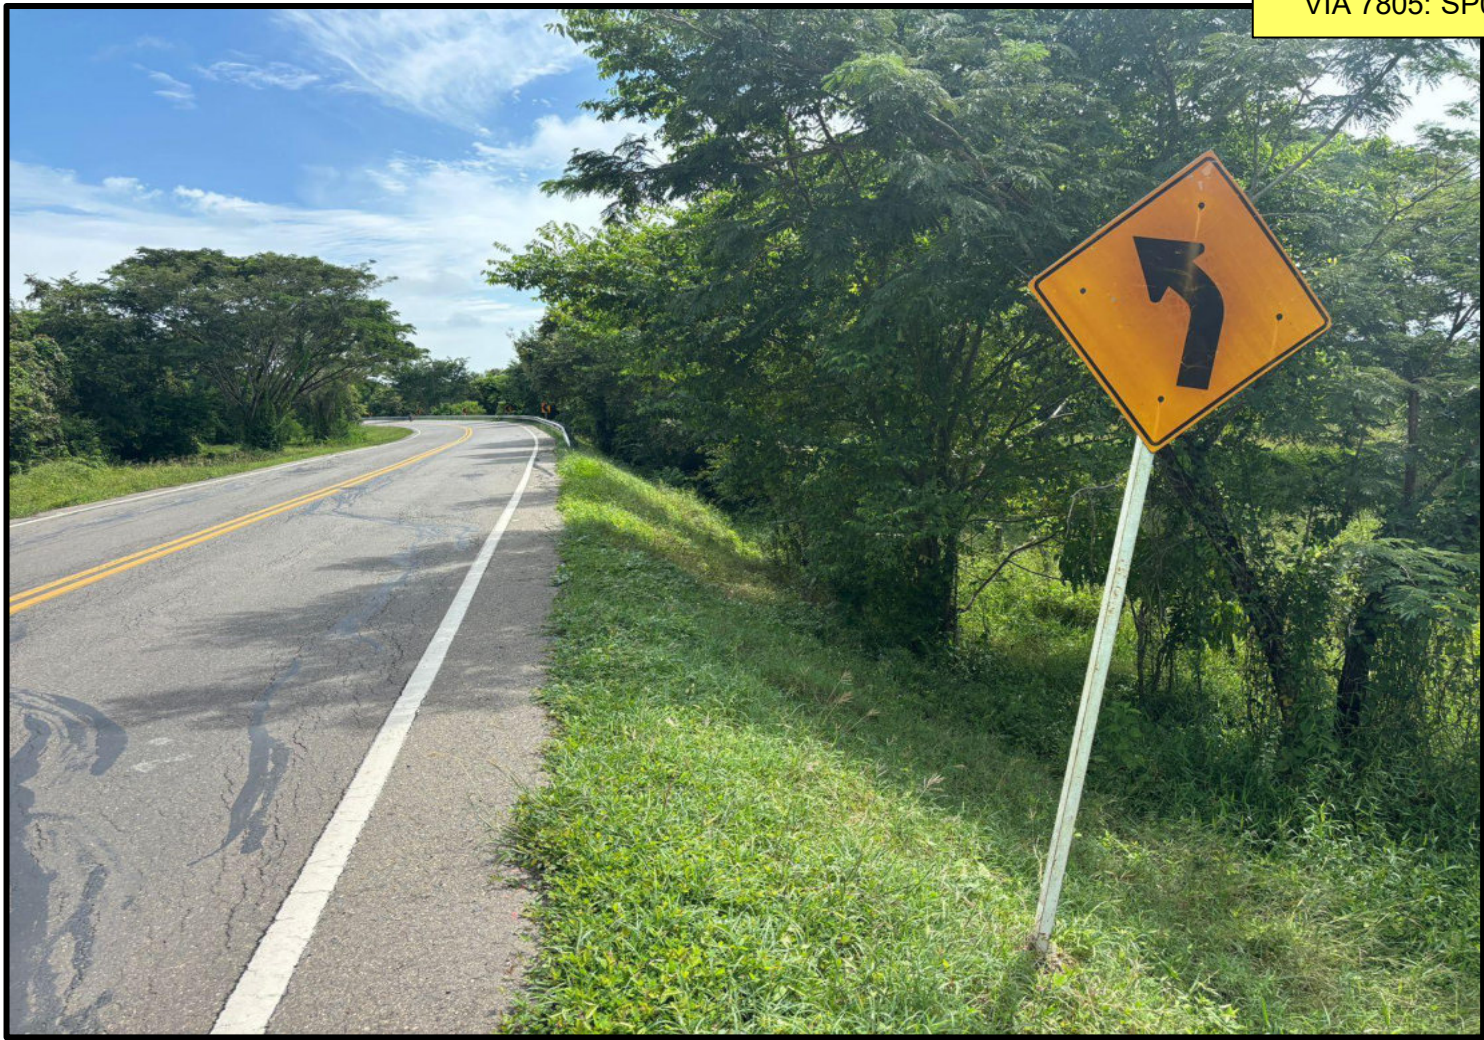
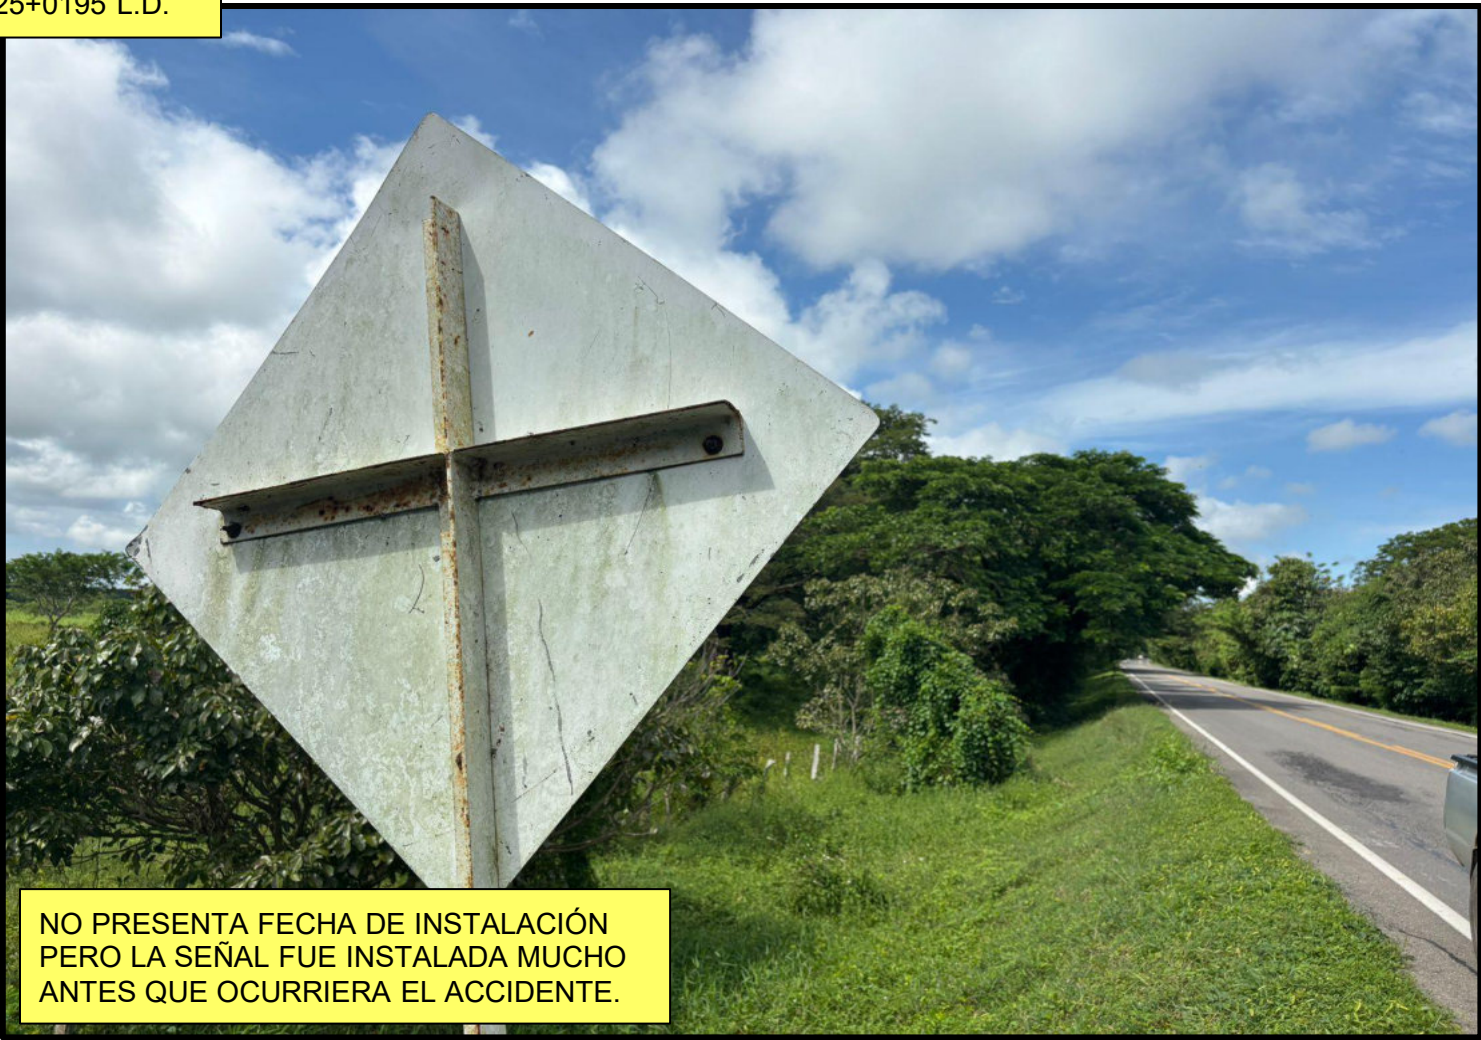
VÍA 7805: SP03, PR25+0195 L.D.

NO PRESENTA FECHA DE INSTALACIÓN  
PERO LA SEÑAL FUE INSTALADA MUCHO  
ANTES QUE OCURRIERA EL ACCIDENTE.

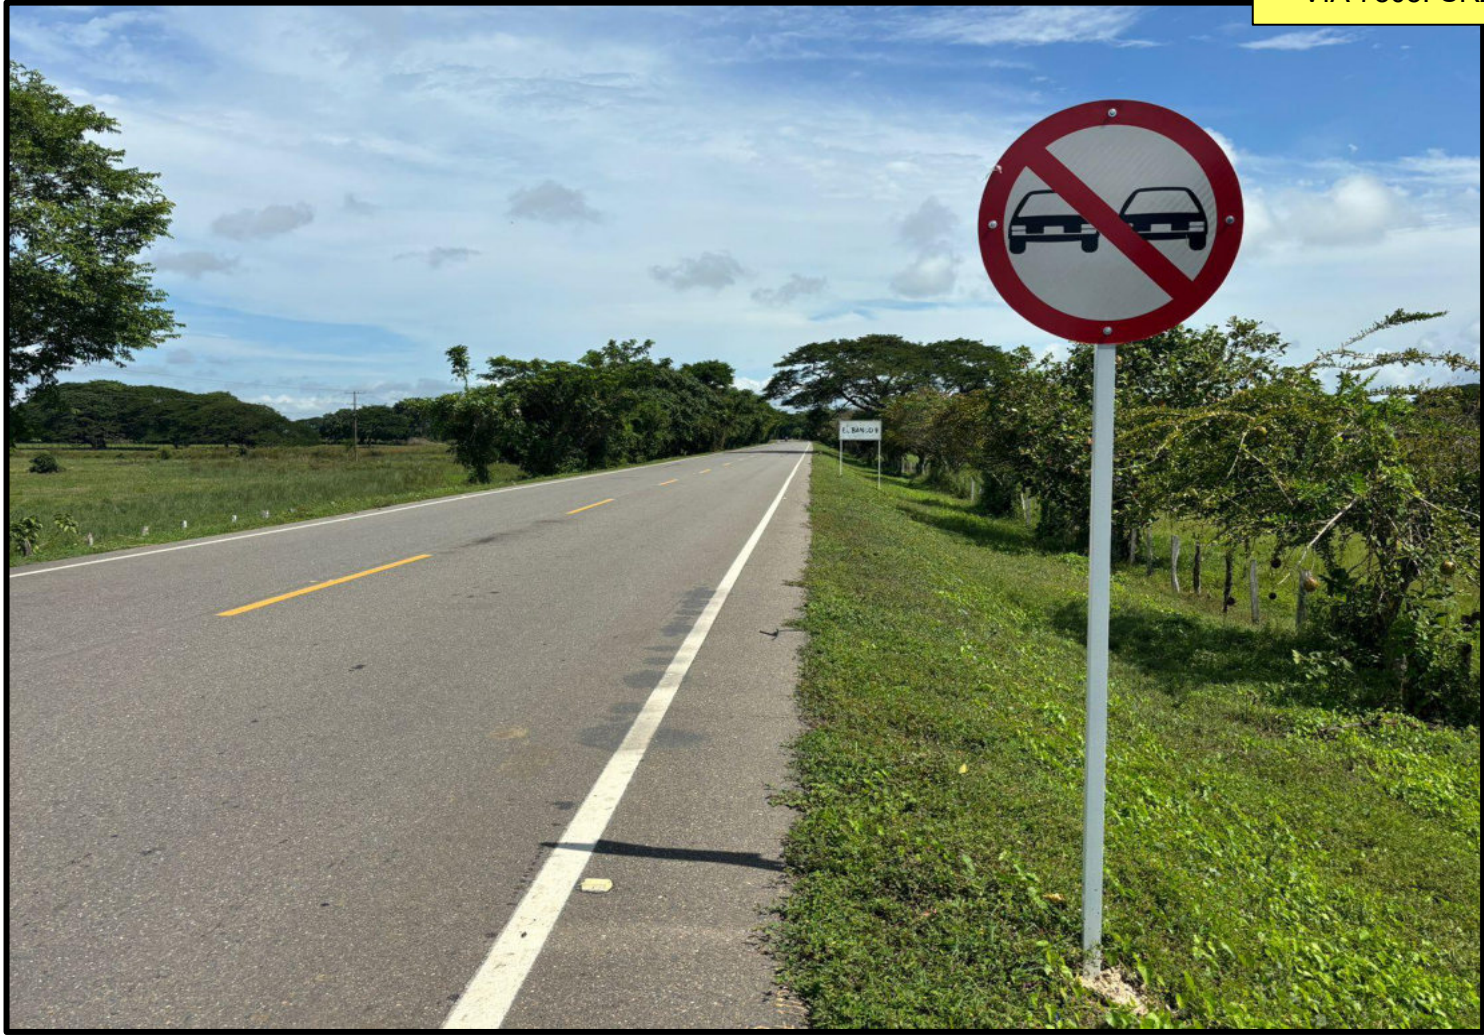
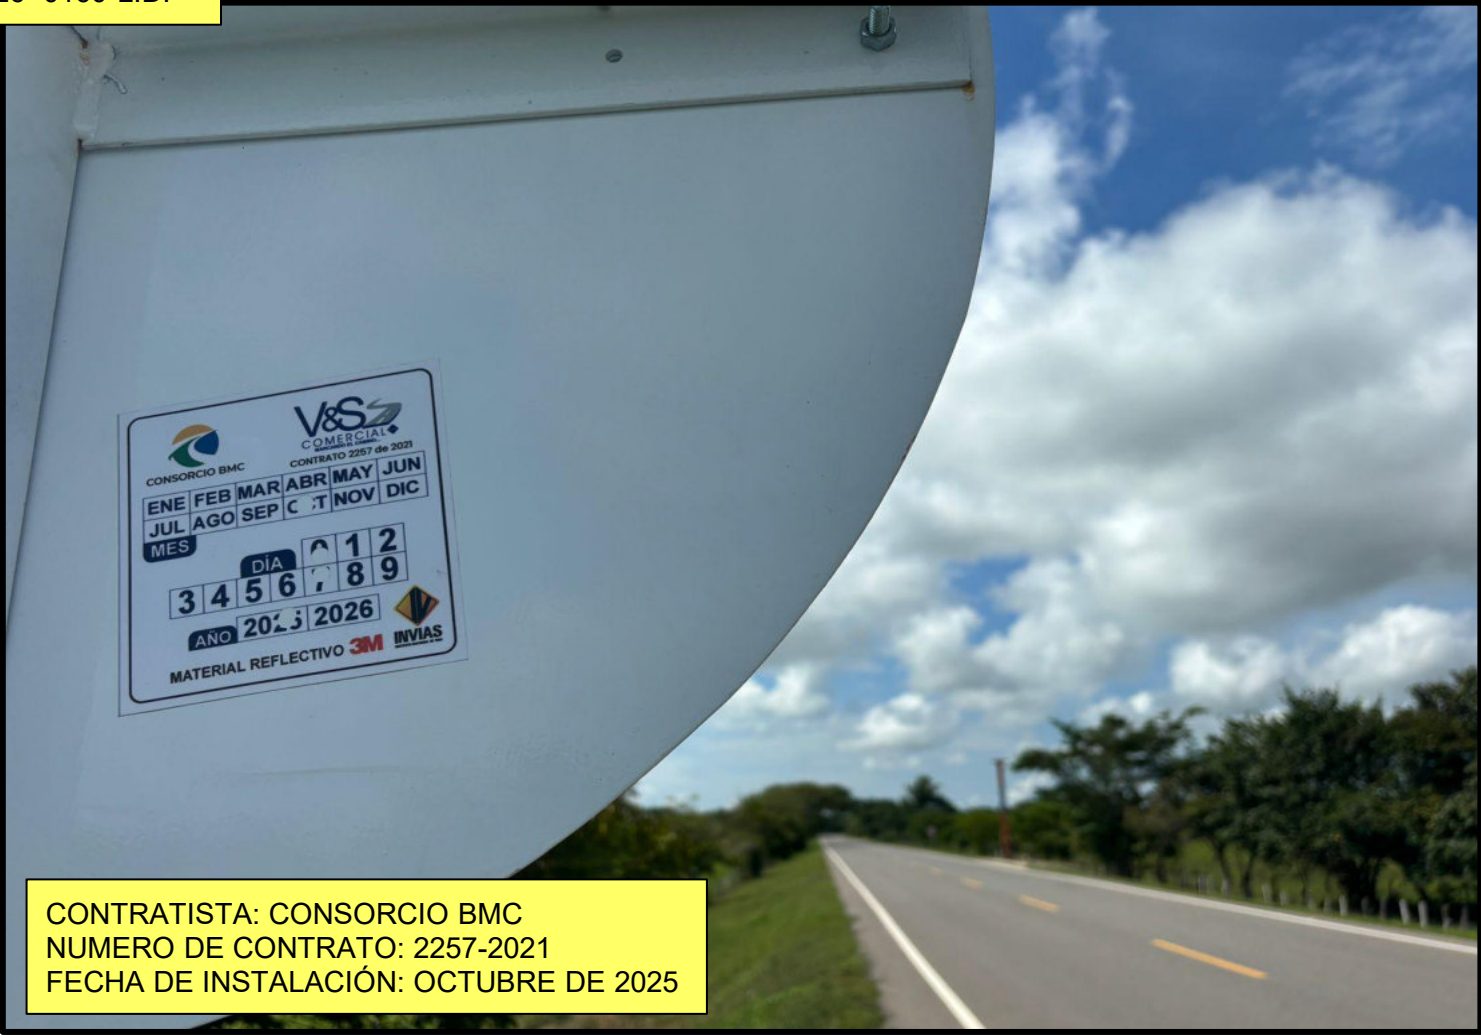
VÍA 7805: SR26, PR26+0160 L.D.

CONTRATISTA: CONSORCIO BMC  
NUMERO DE CONTRATO: 2257-2021  
FECHA DE INSTALACIÓN: OCTUBRE DE 2025

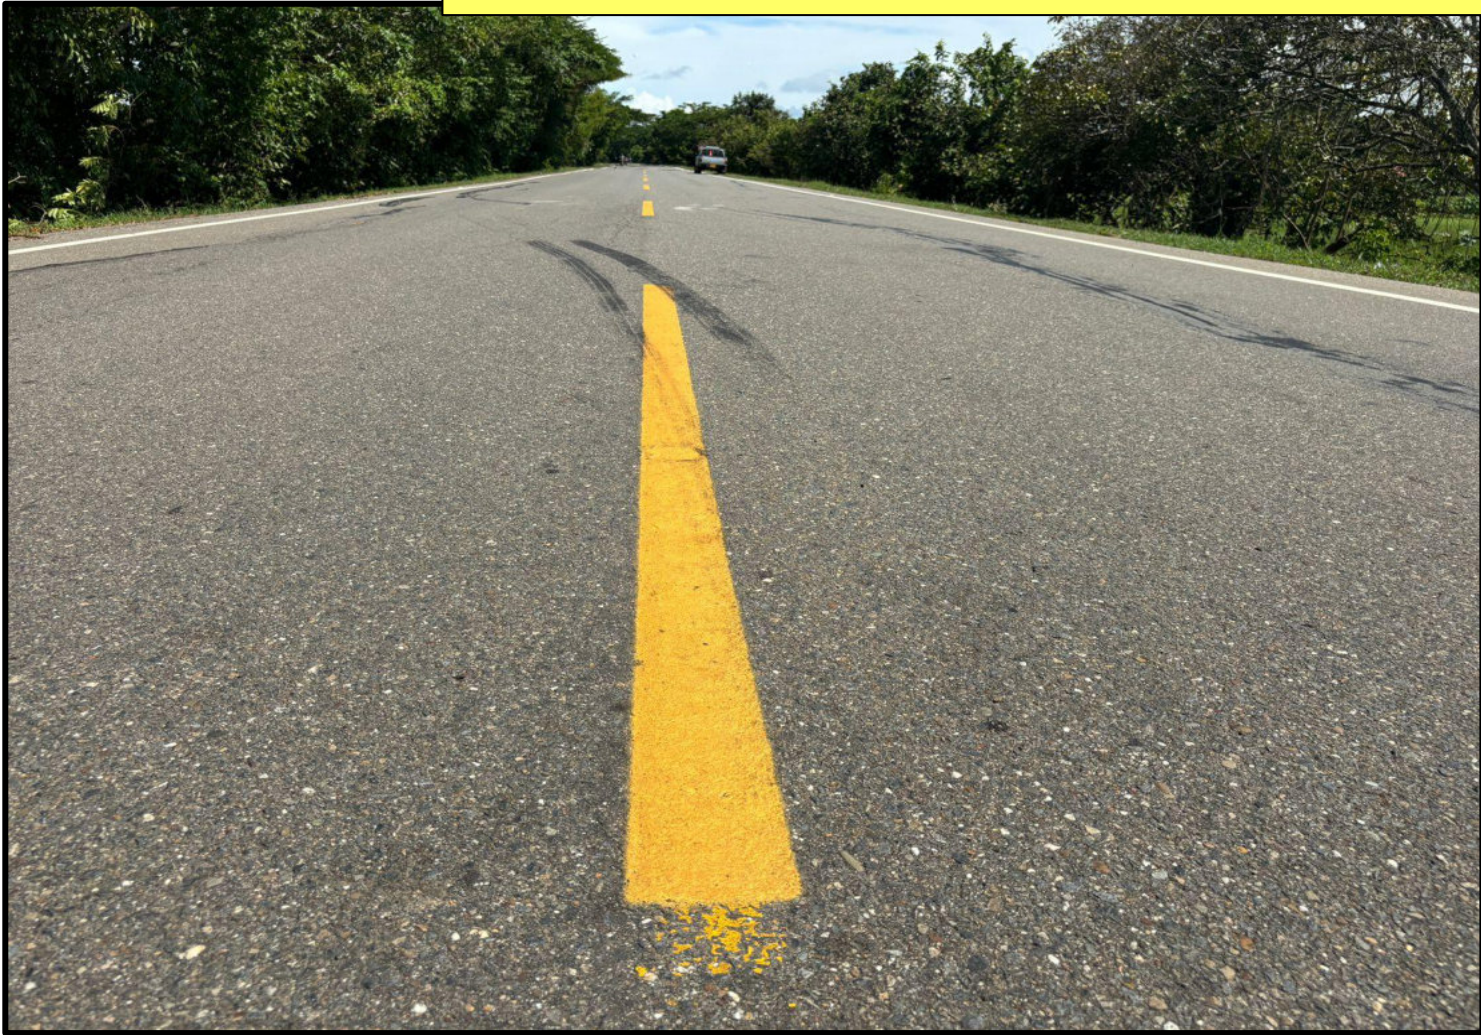
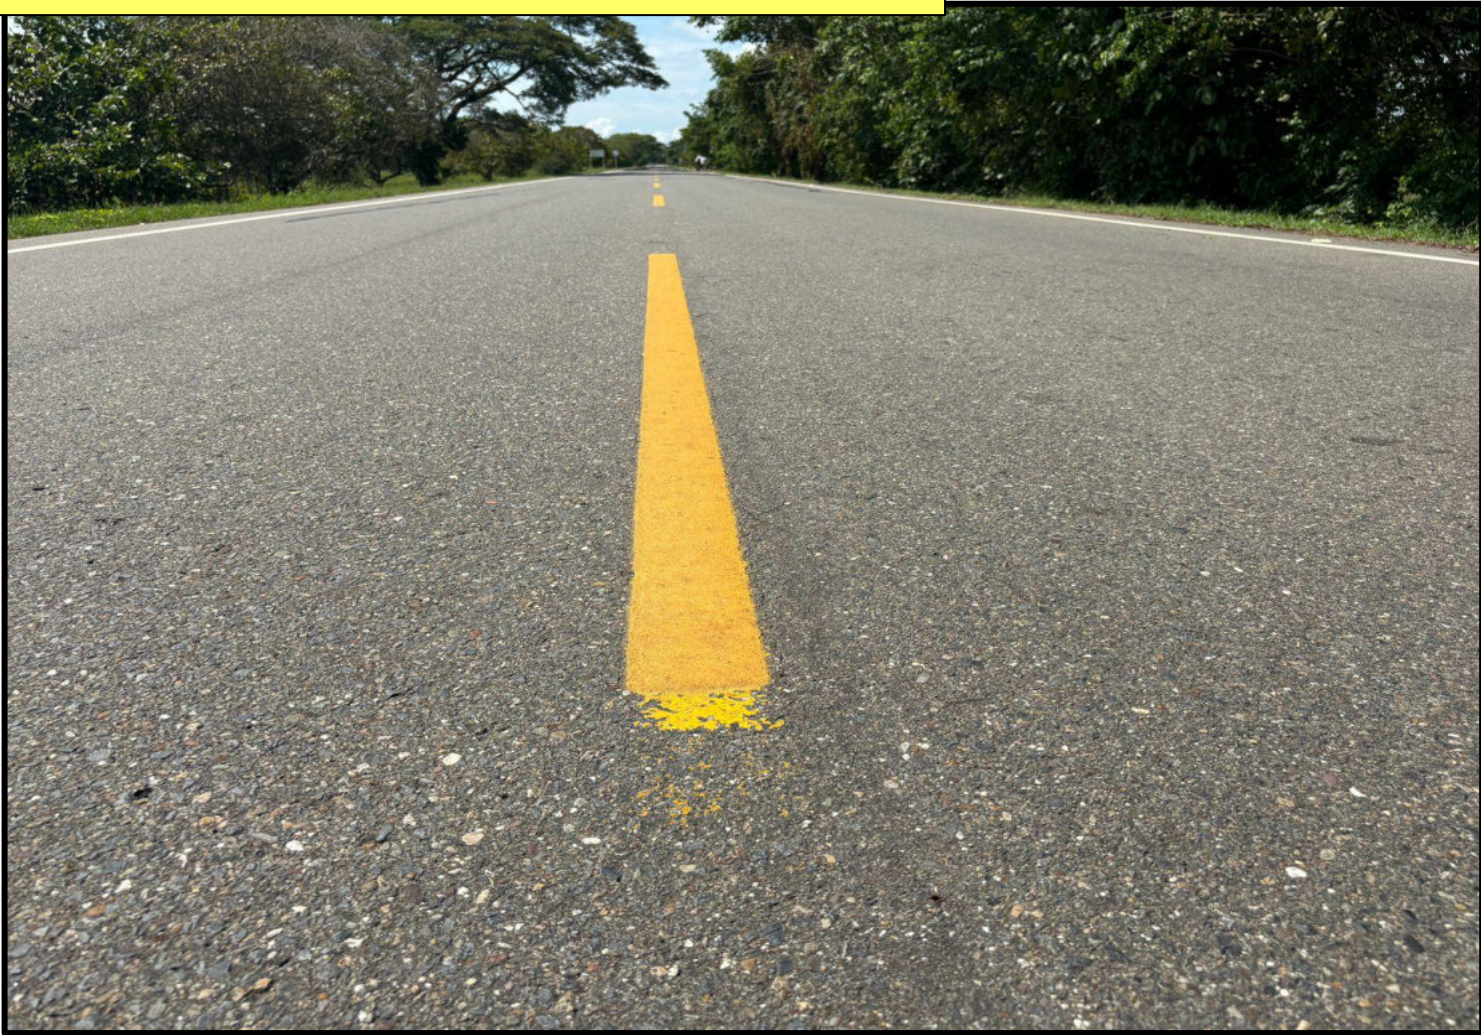
EL SECTOR DEL ACCIDENTE CUENTA CON DEMARCACIÓN HORIZONTAL EN TODA SU LONGITUD EN EL EJE DE LA CALZADA CON LÍNEAS DISCONTINUAS EN BUEN ESTADO.

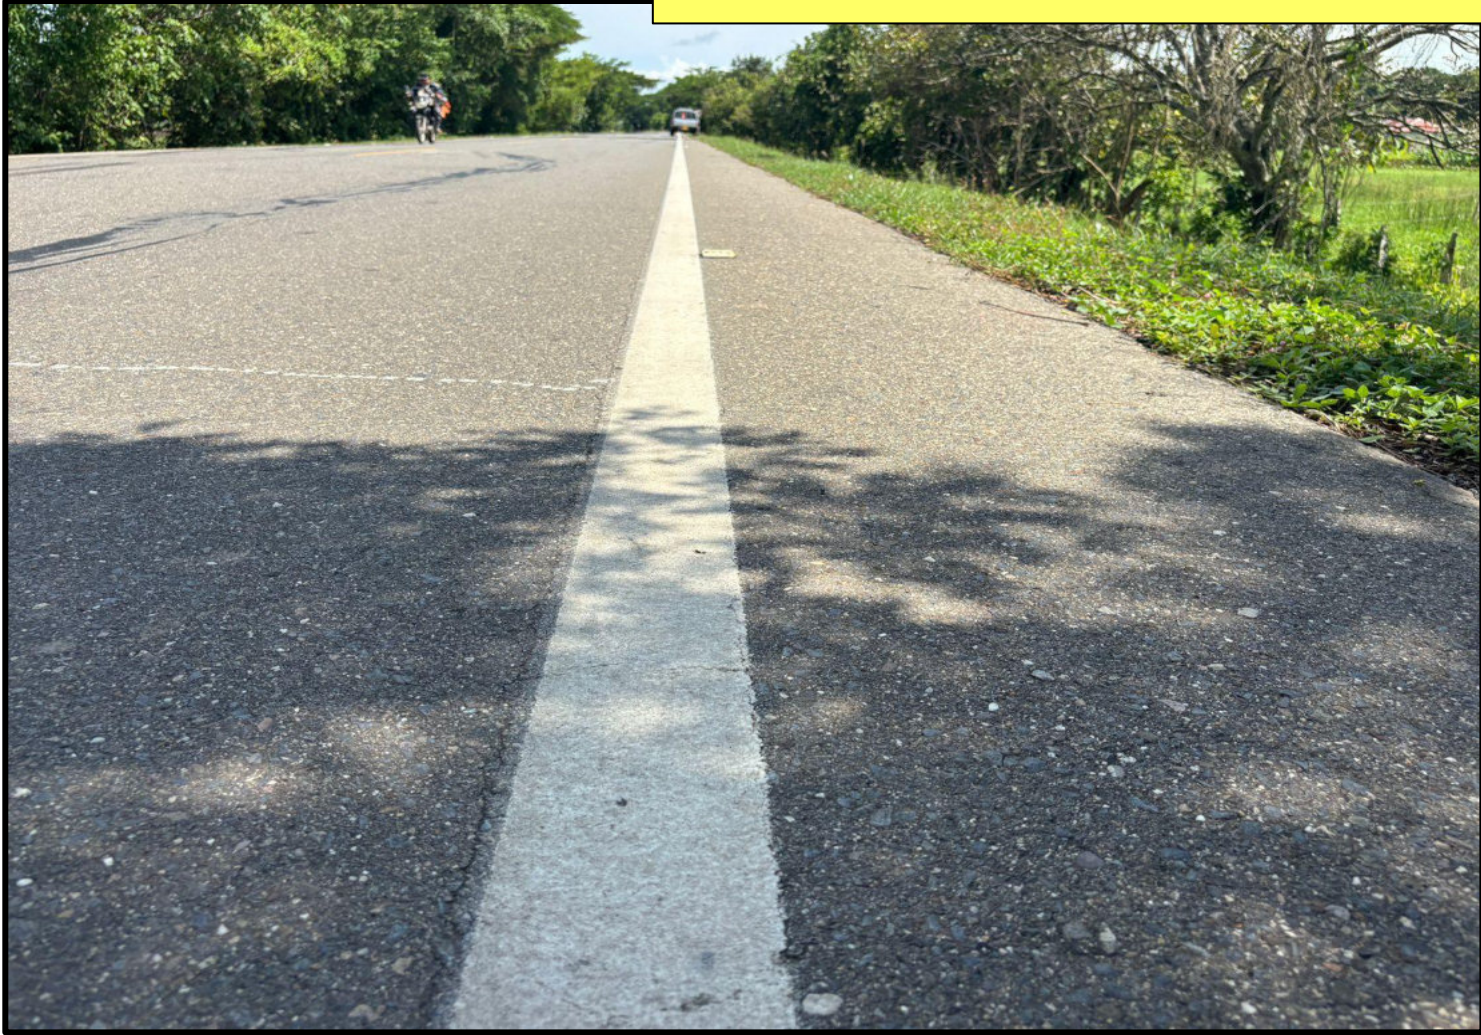
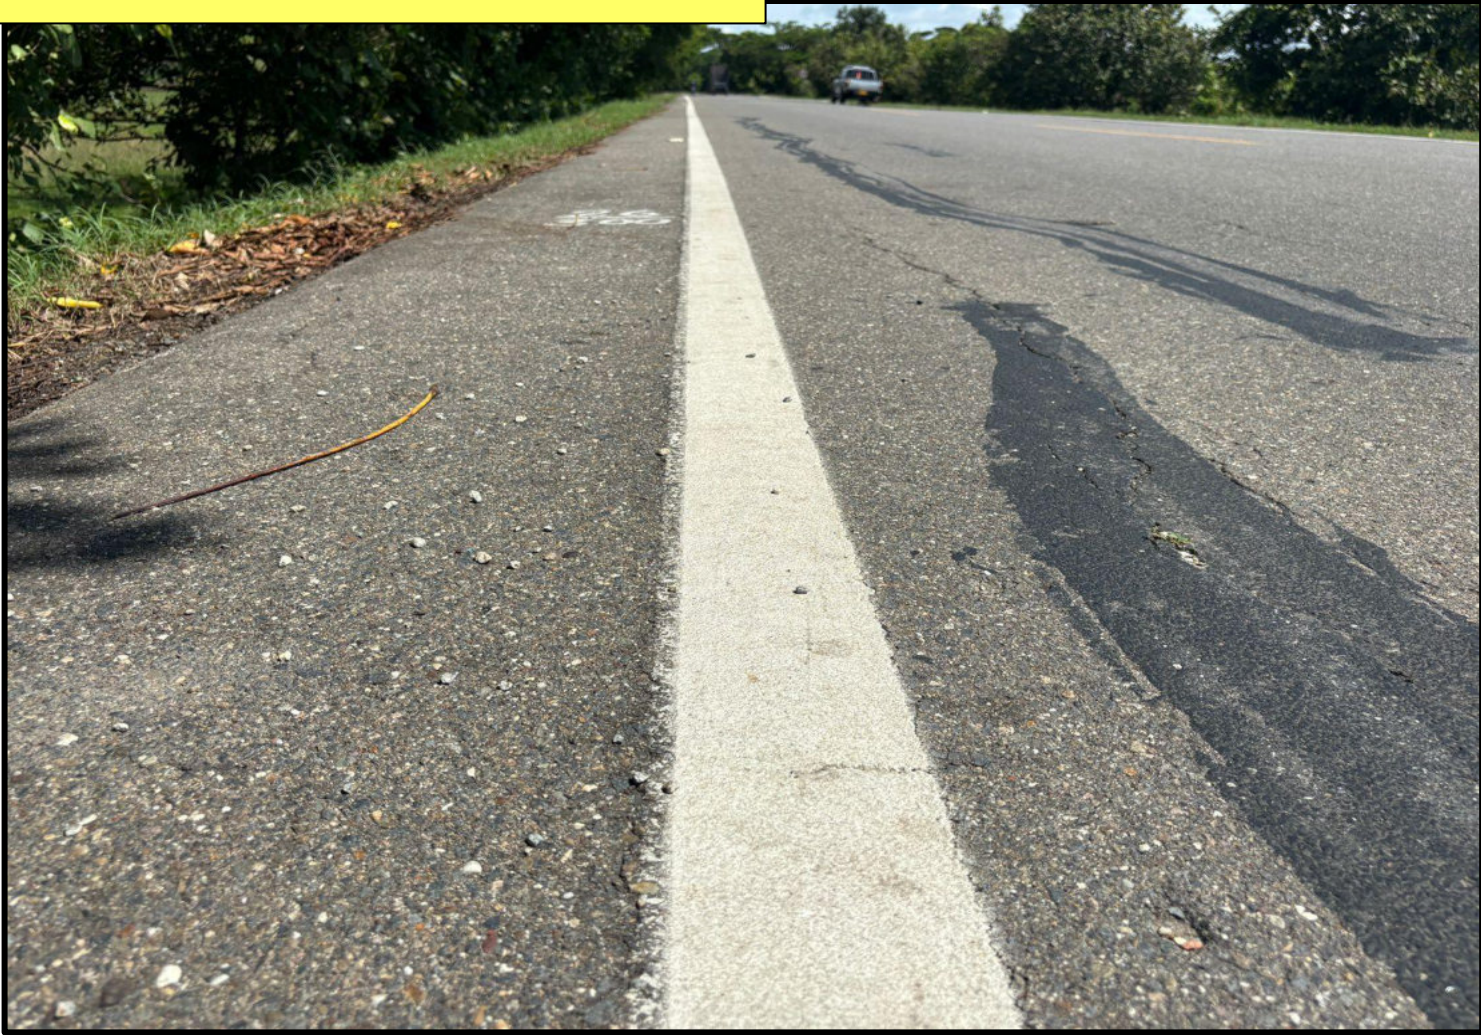
IGUALMENTE EL SECTOR DEL ACCIDENTE CUENTA LINEAS BLANCAS EN LOS BORDES DEL PAVIMENTO.

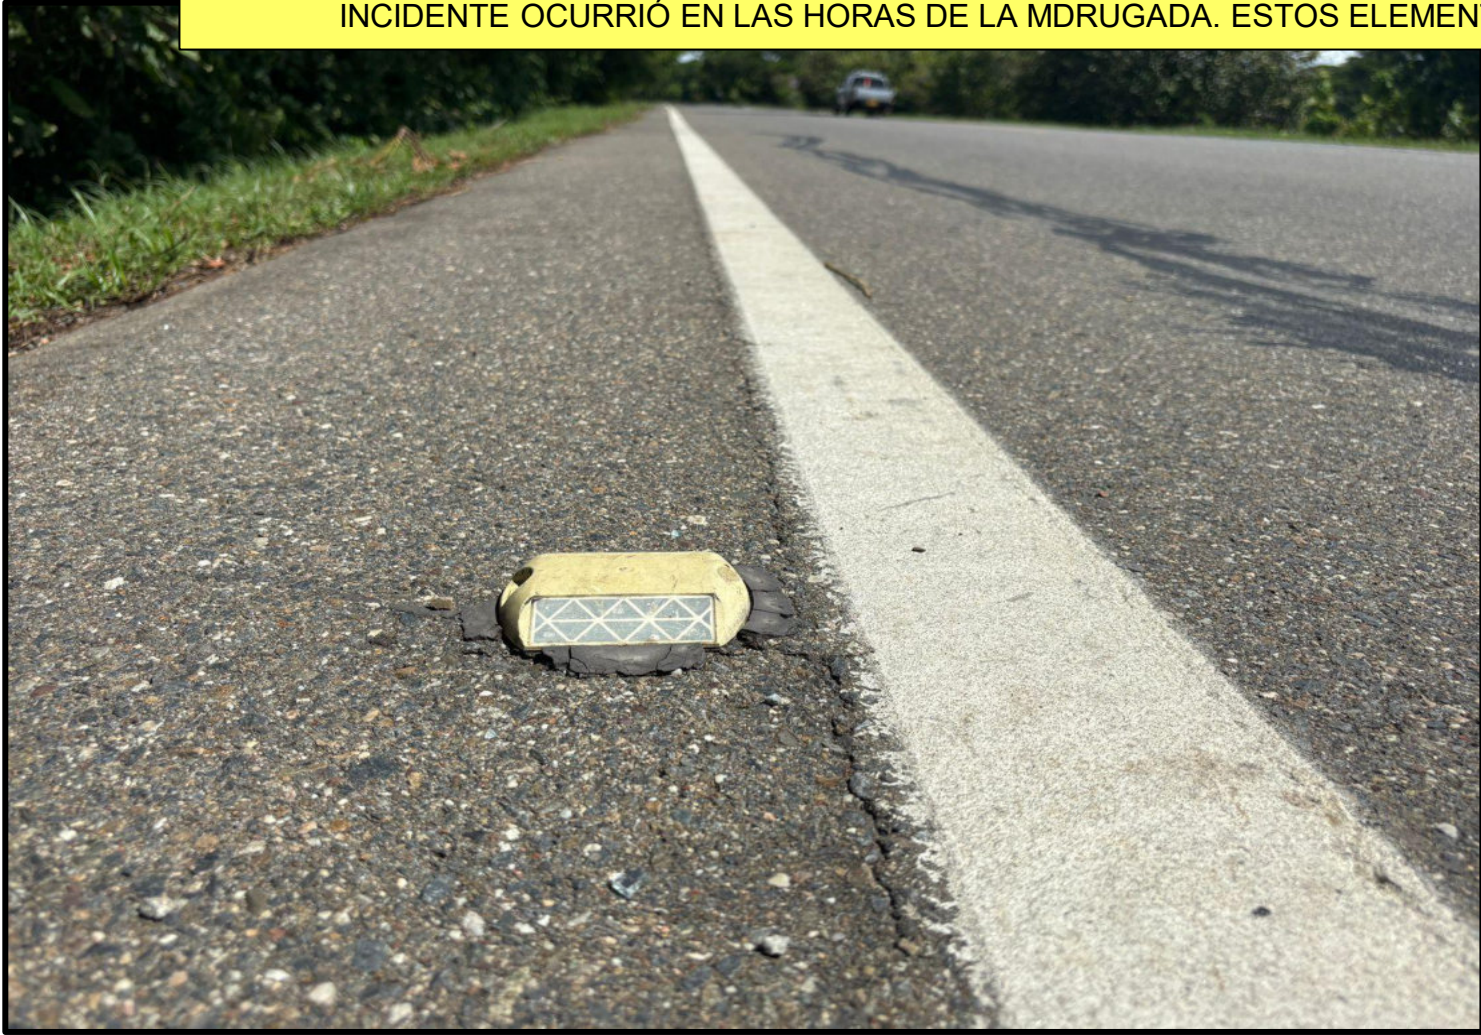
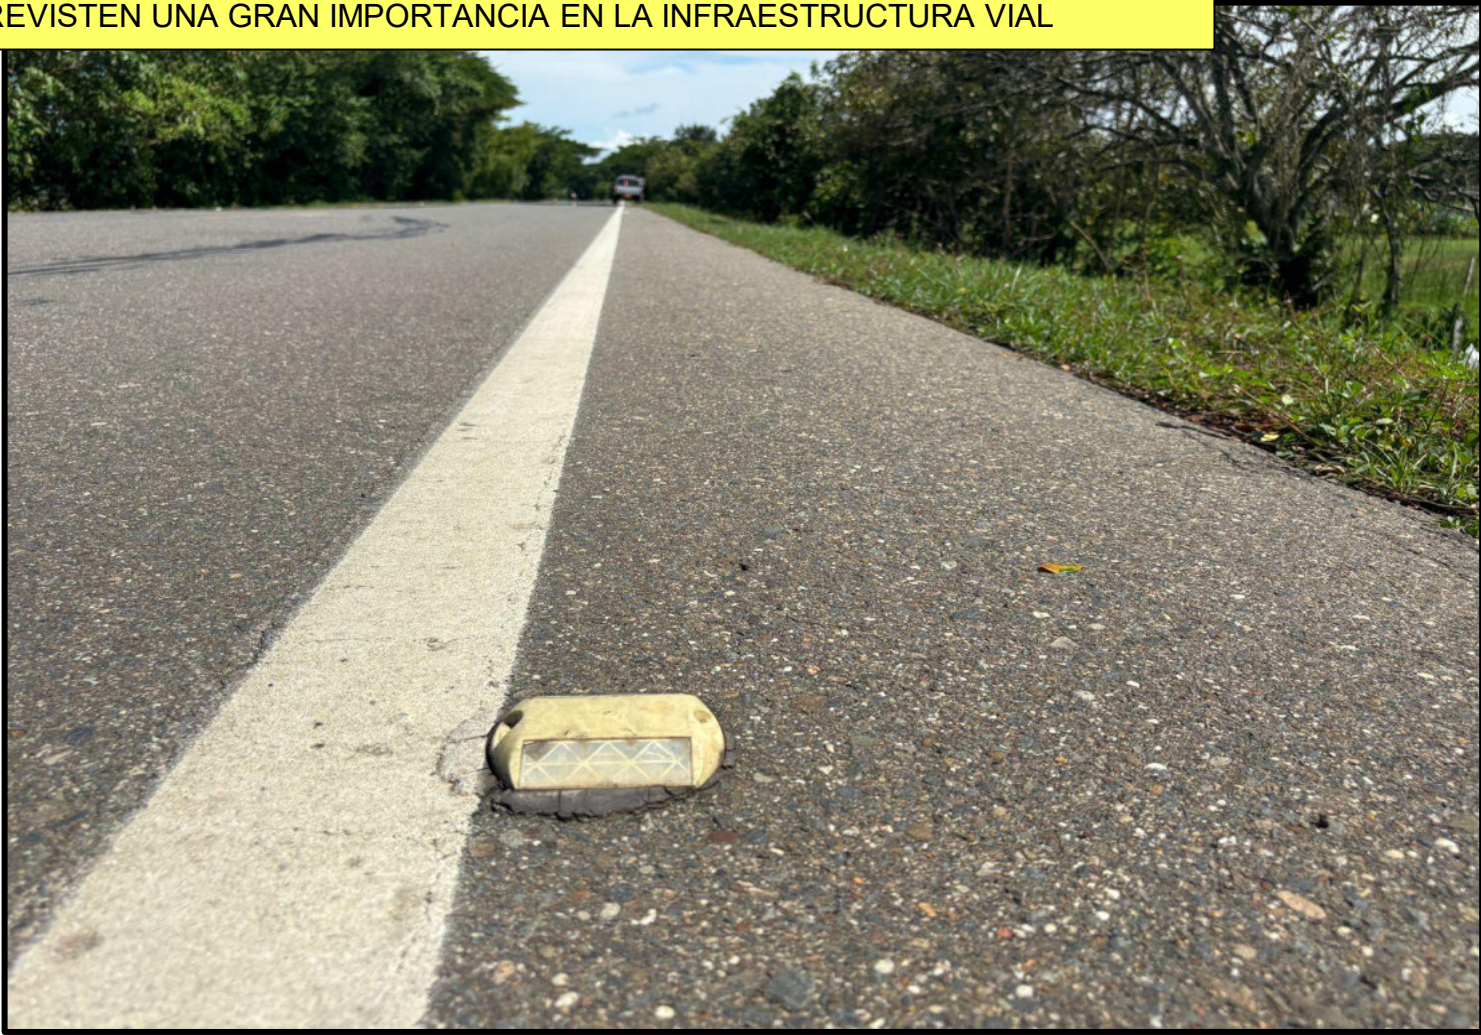
SE OBSERVA QUE EN EL SECTOR DEL ACCIDENTE EXISTEN TACHAS REFLECTIVAS EN BUEN ESTADO QUE MEJORAN LA VISIBILIDAD NOCTURNA YA QUE EL INCIDENTE OCURRIÓ EN LAS HORAS DE LA MDRUGADA. ESTOS ELEMENTOS REVISTEN UNA GRAN IMPORTANCIA EN LA INFRAESTRUCTURA VIAL
