# INFORME DE ACCIDENTALIDAD MES DE NOVIEMBRE DE 2025

**INFORME DE ACCIDENTALIDAD EN LAS VÍAS A CARGO DE LA DIRECCIÓN  
TERRITORIAL MAGDALENA  
PERIODO: DEL 1 AL 30 DE NOVIEMBRE DE 2025**

**ADMINISTRACIÓN VIAL  
GRUPO 2, LOTE 2  
DIRECCIÓN TERRITORIAL MAGDALENA  
CONSORCIO ADMINISTRADORES JAA 2024  
CONTRATO No. 1986 DE 2024**

**EL BANCO, MAGDALENA, DICIEMBRE DE 2025**

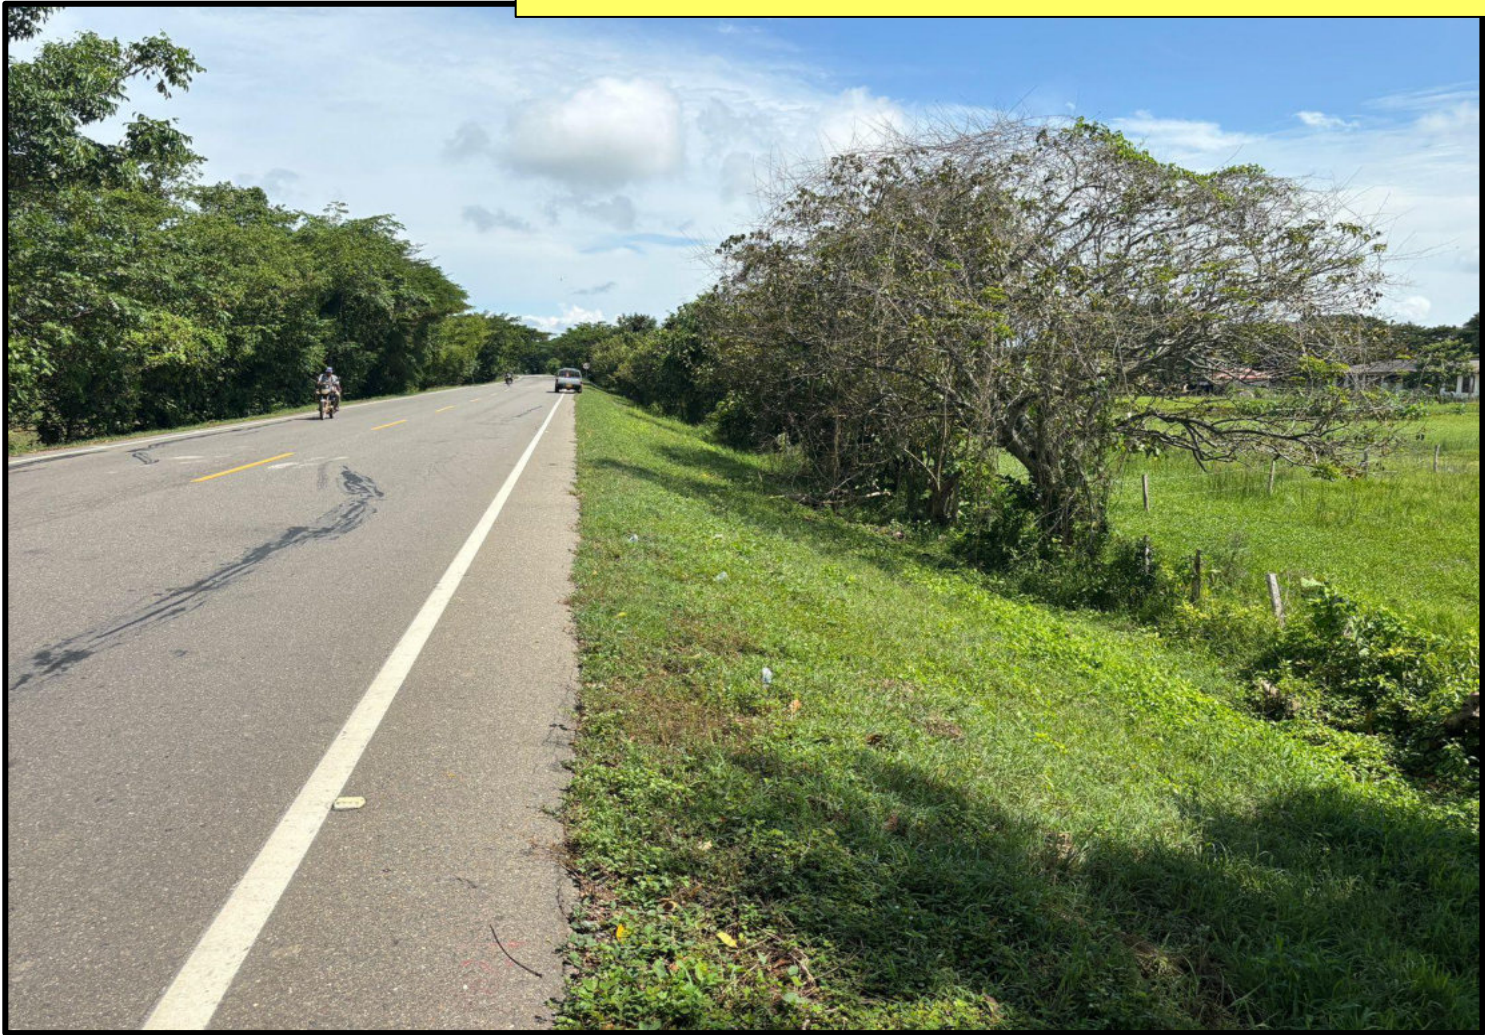
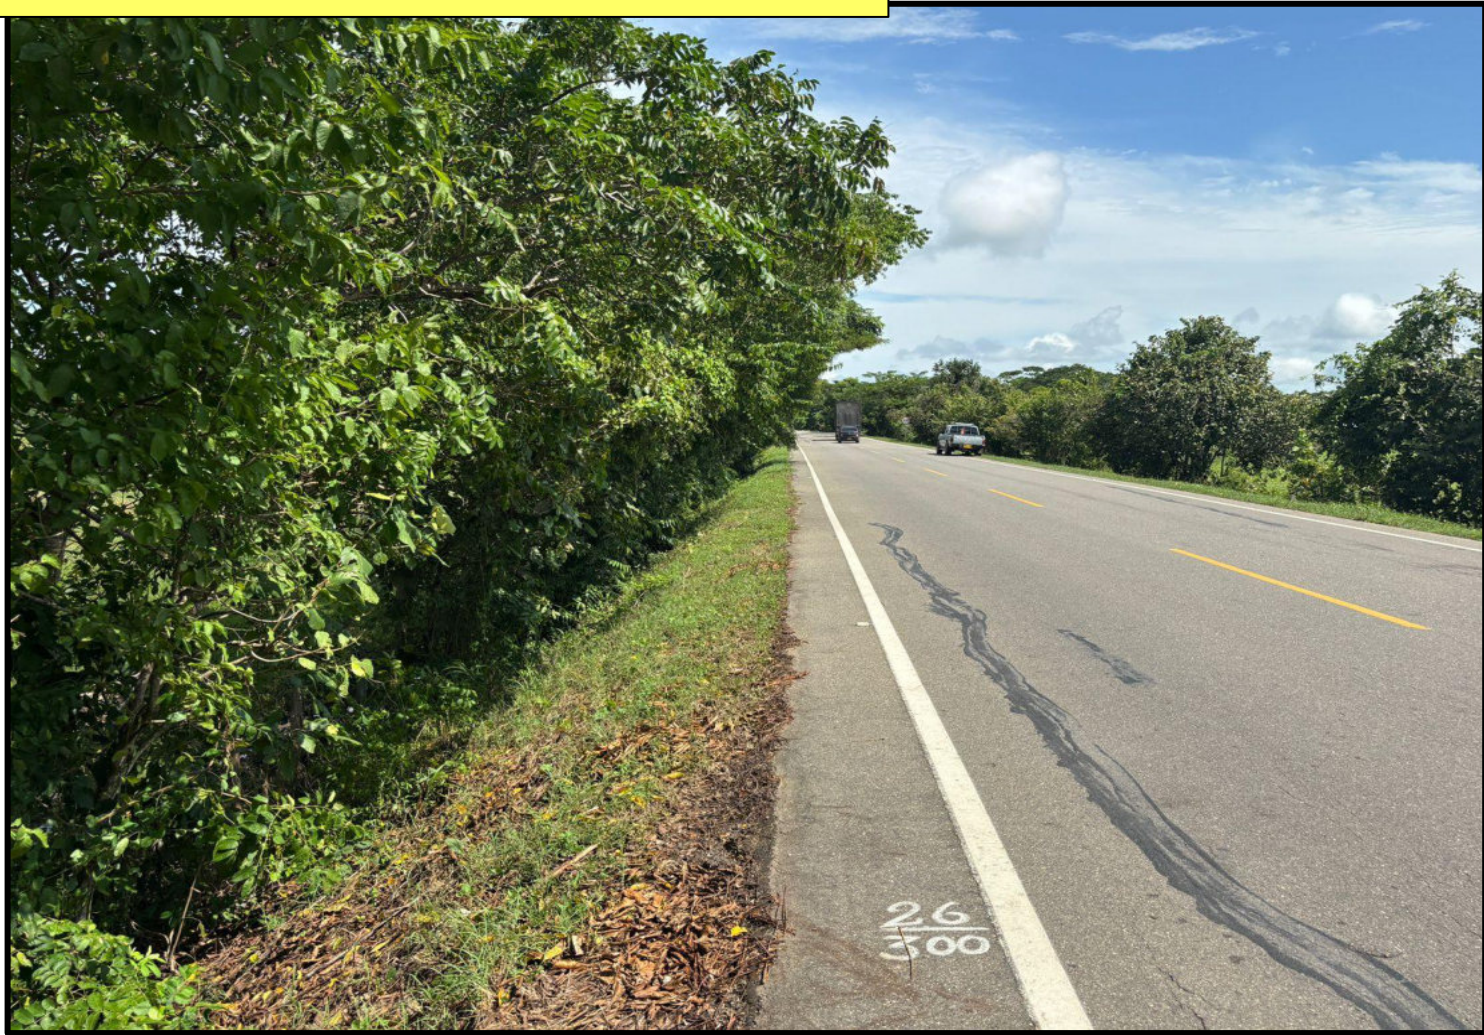
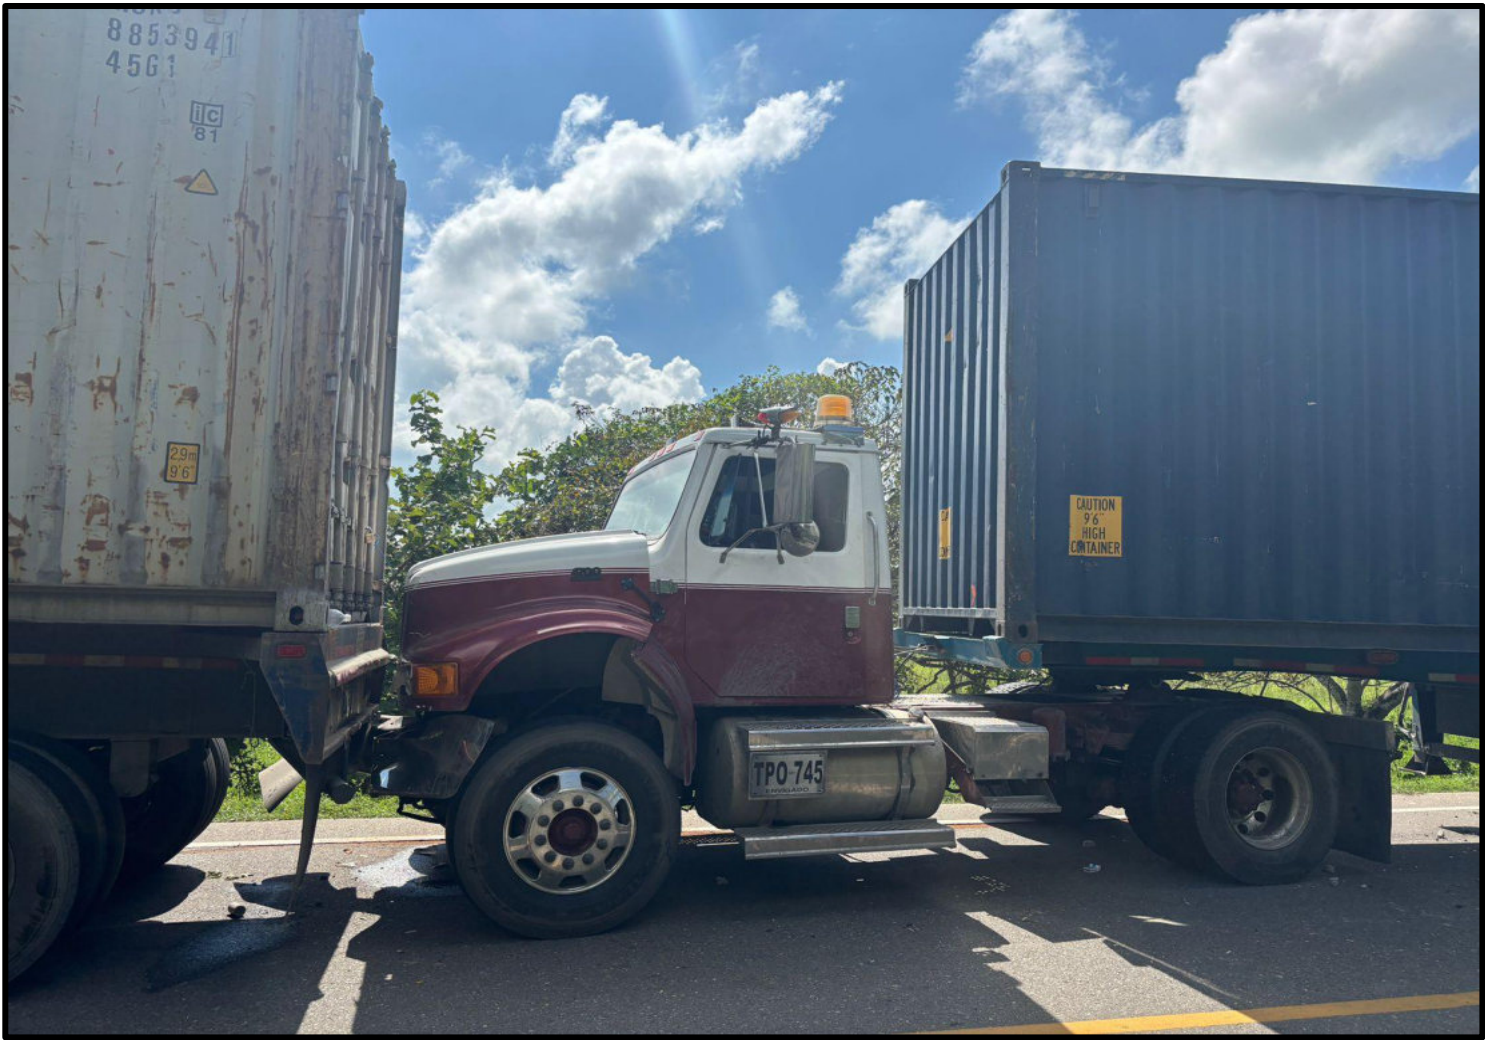
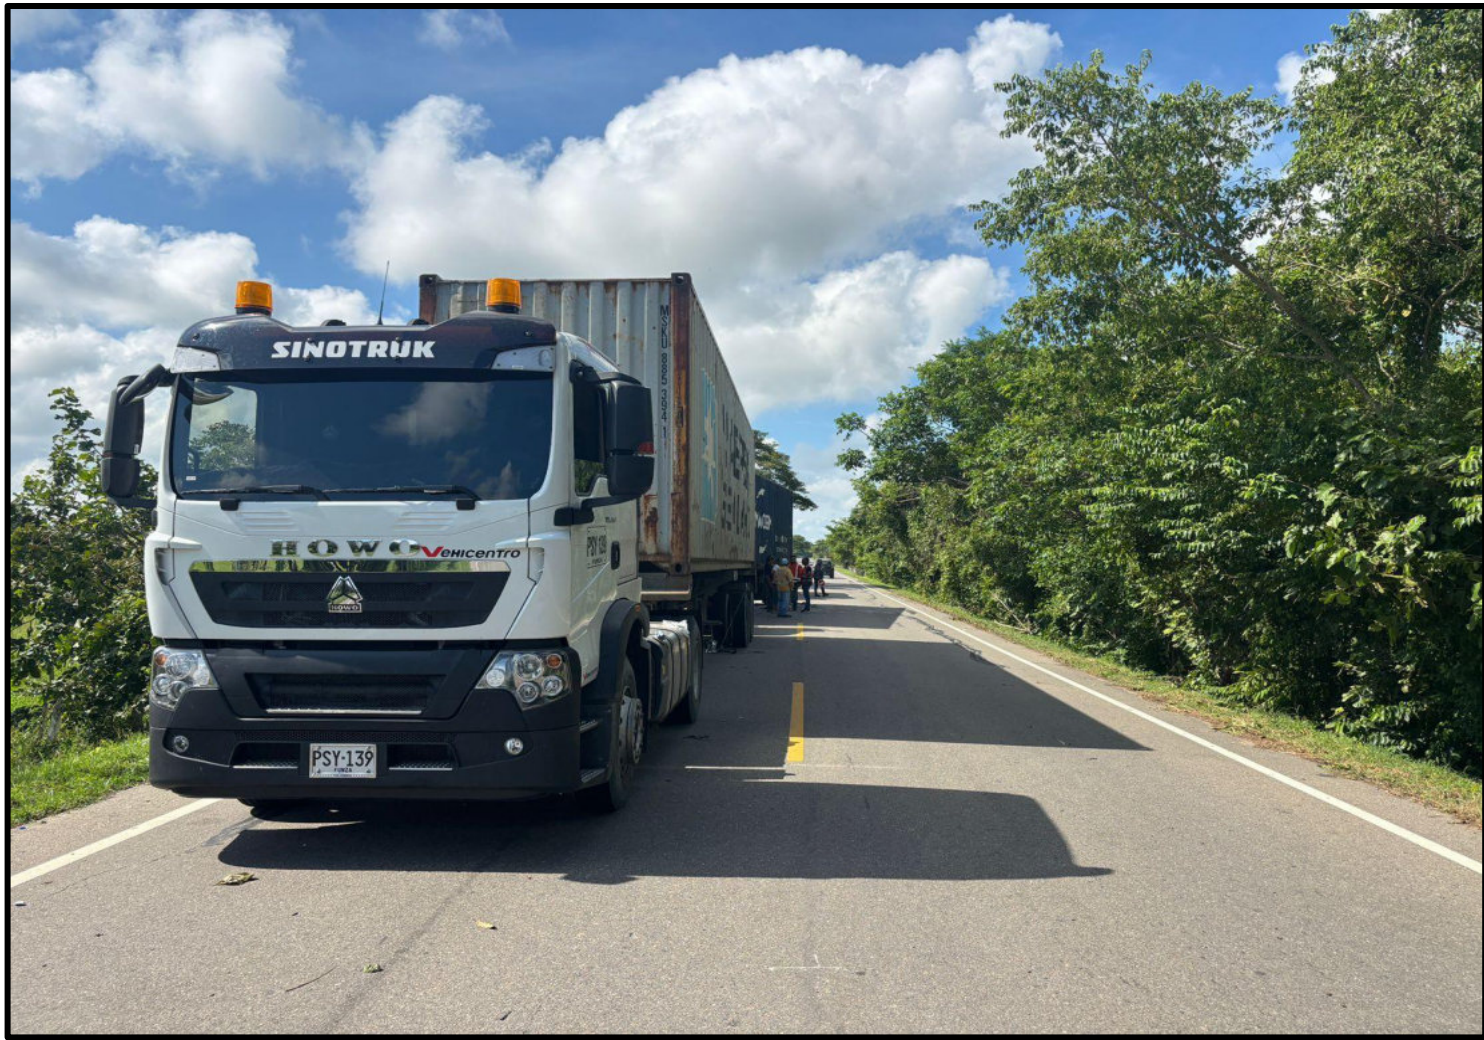
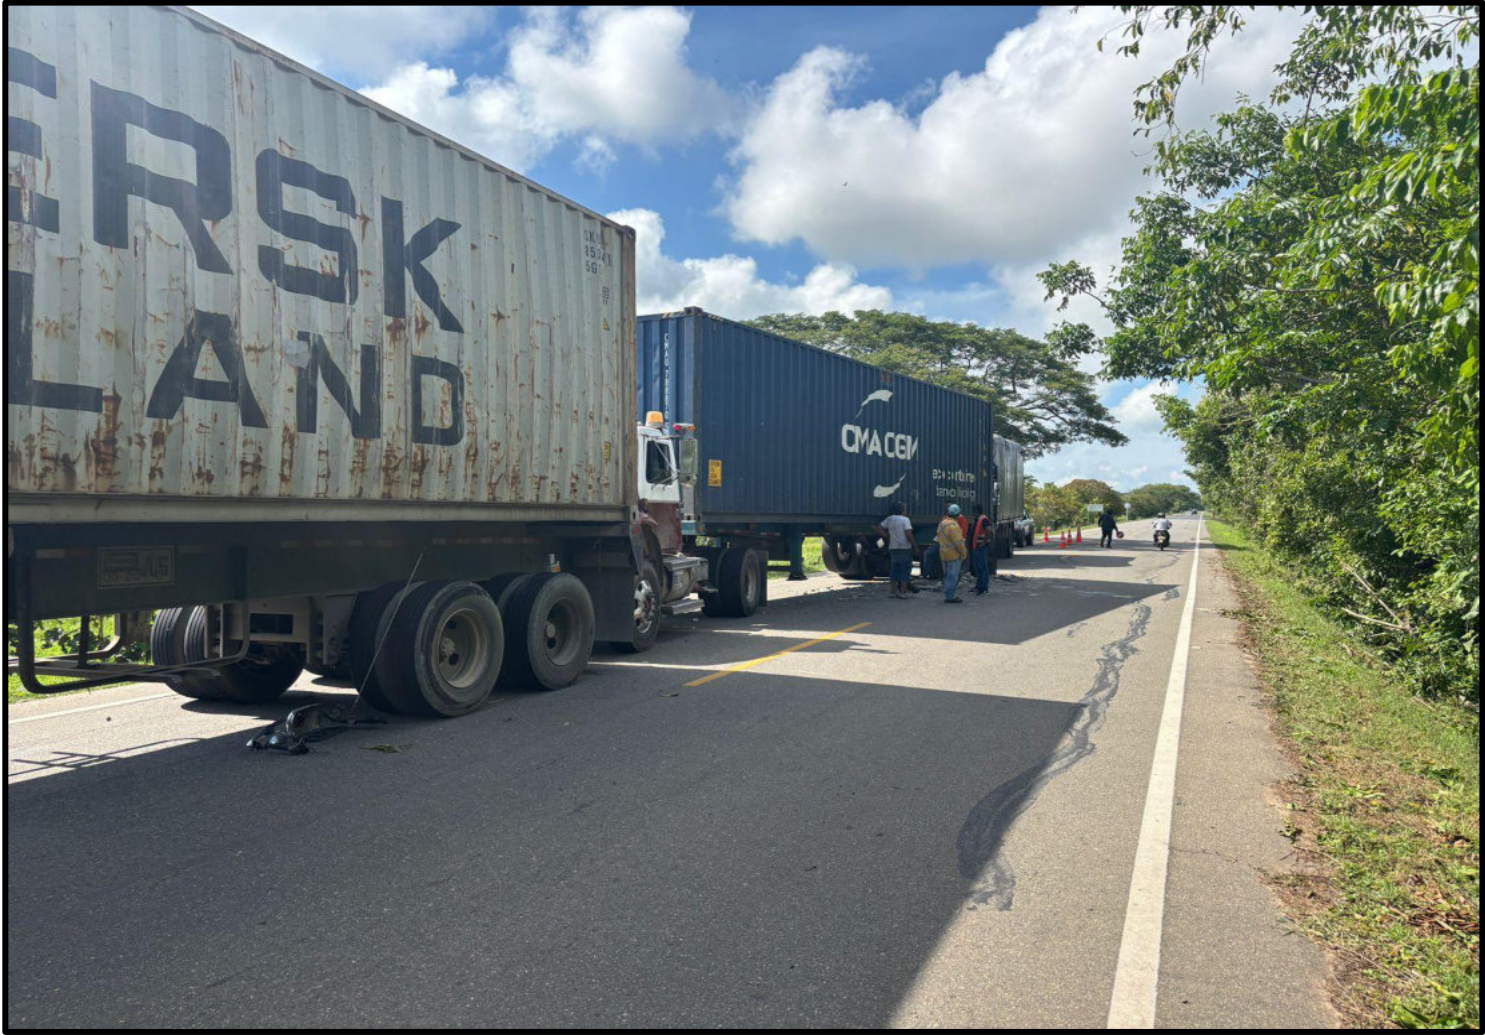
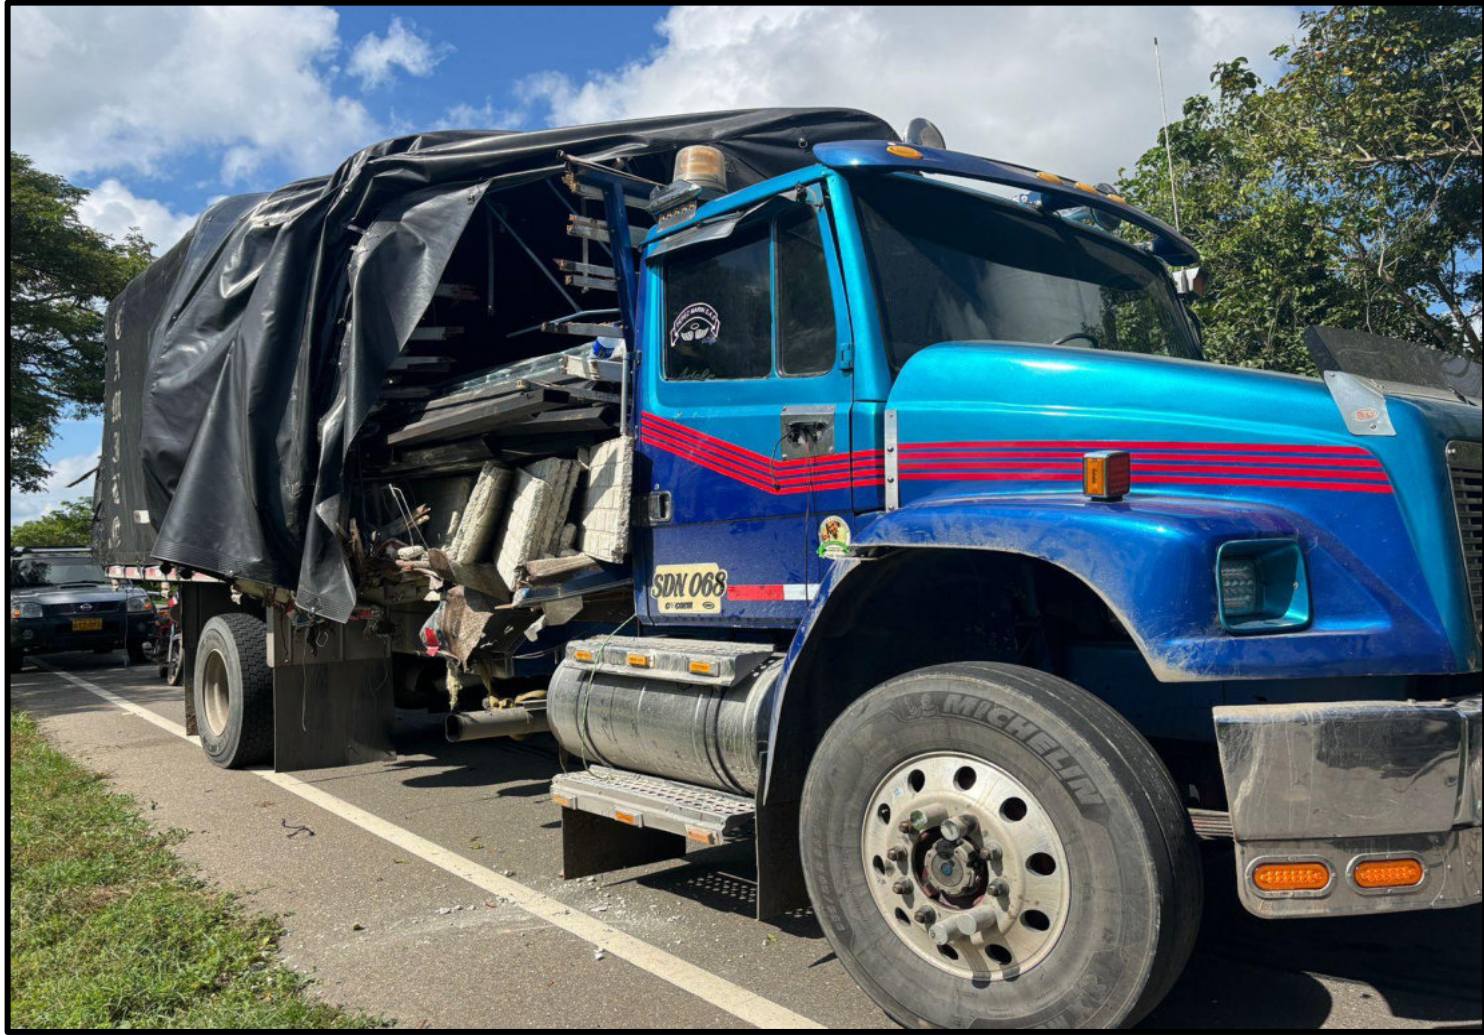
SE OBSERVA ESPACIO EN AMBOS LADOS DE LA VÍA, CON BERMAS Y SITIOS EMPRADIZADOS CON UN ANCHO SUFICIENTE PARA QUE LOS VEHÍCULOS PUEDAN TRANSITAR CON MAYOR SEGURIDAD SOBRE LA CALZADA.

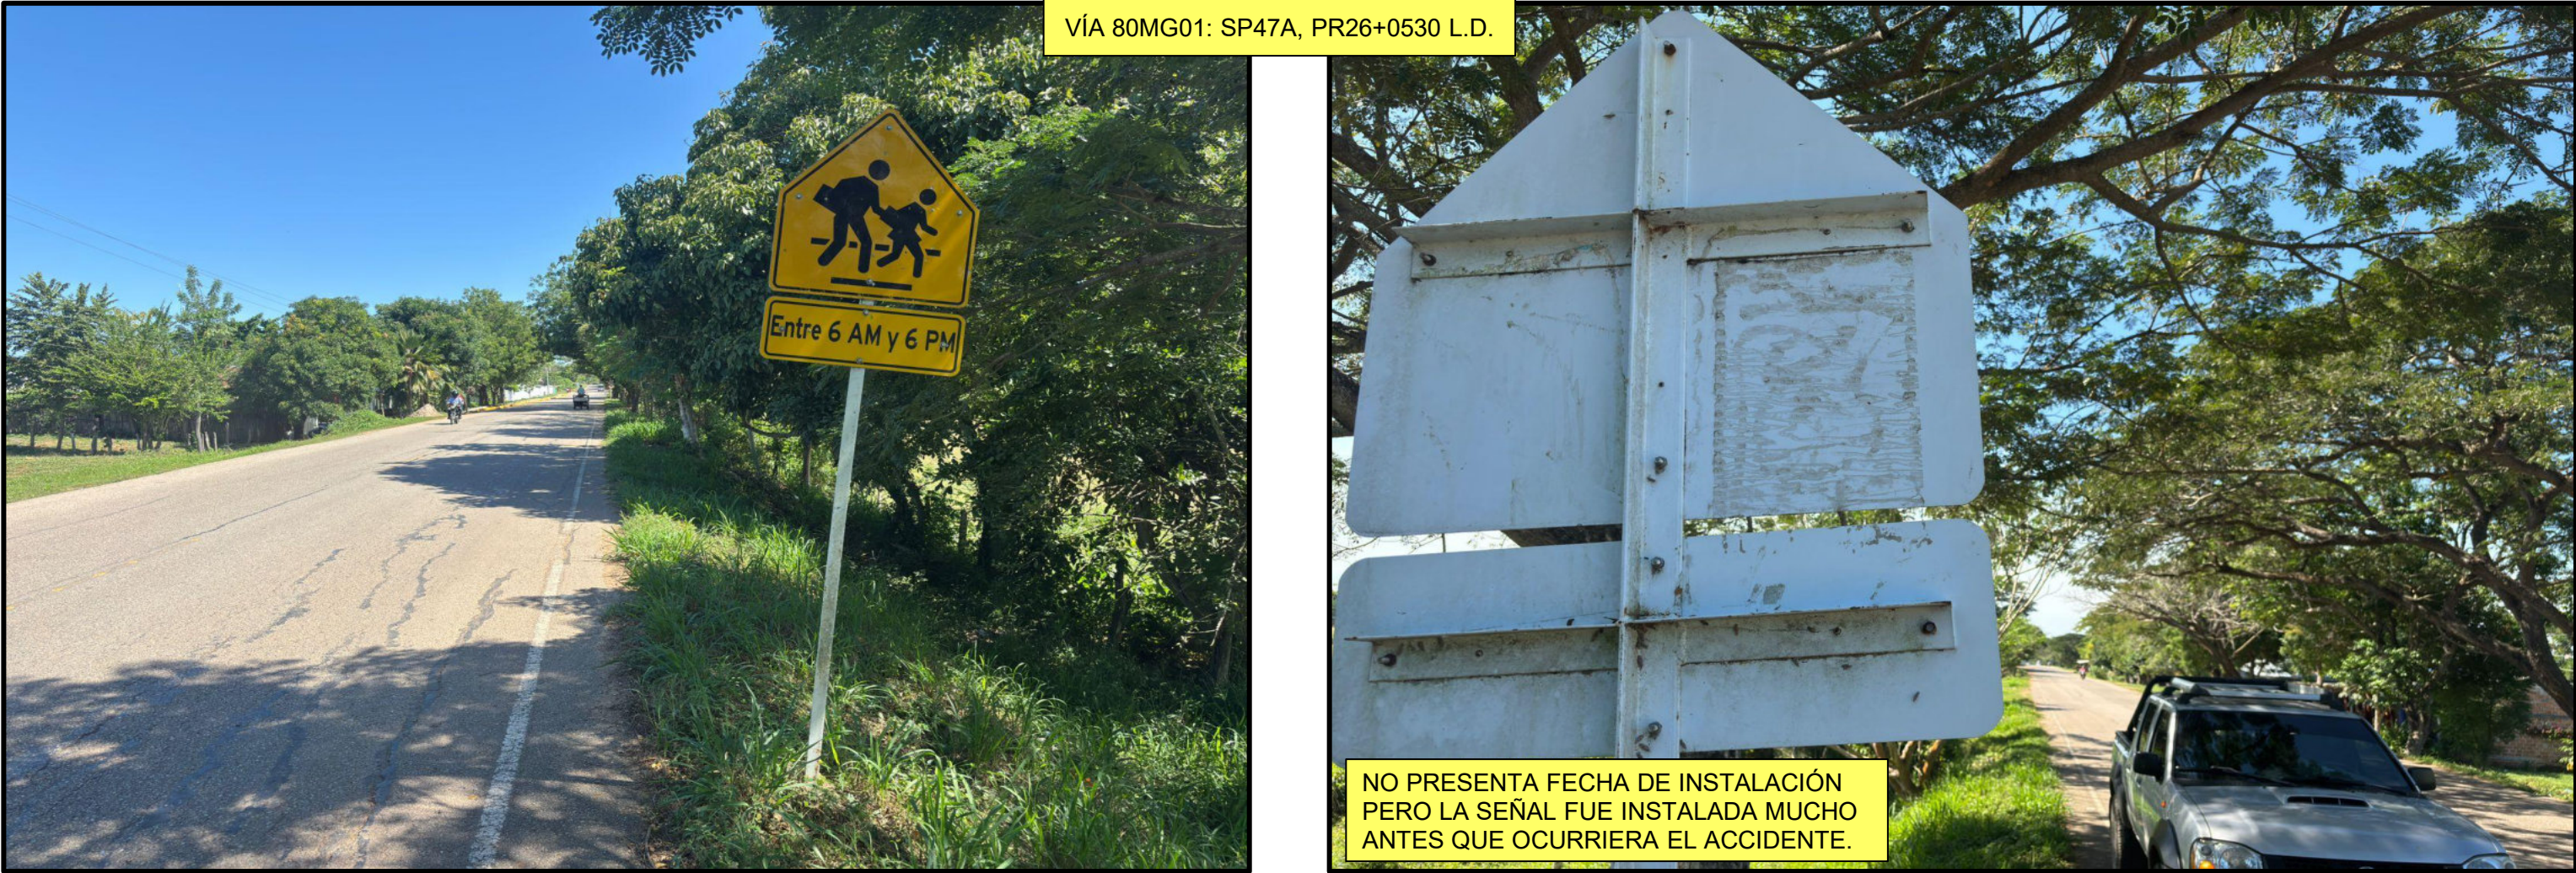
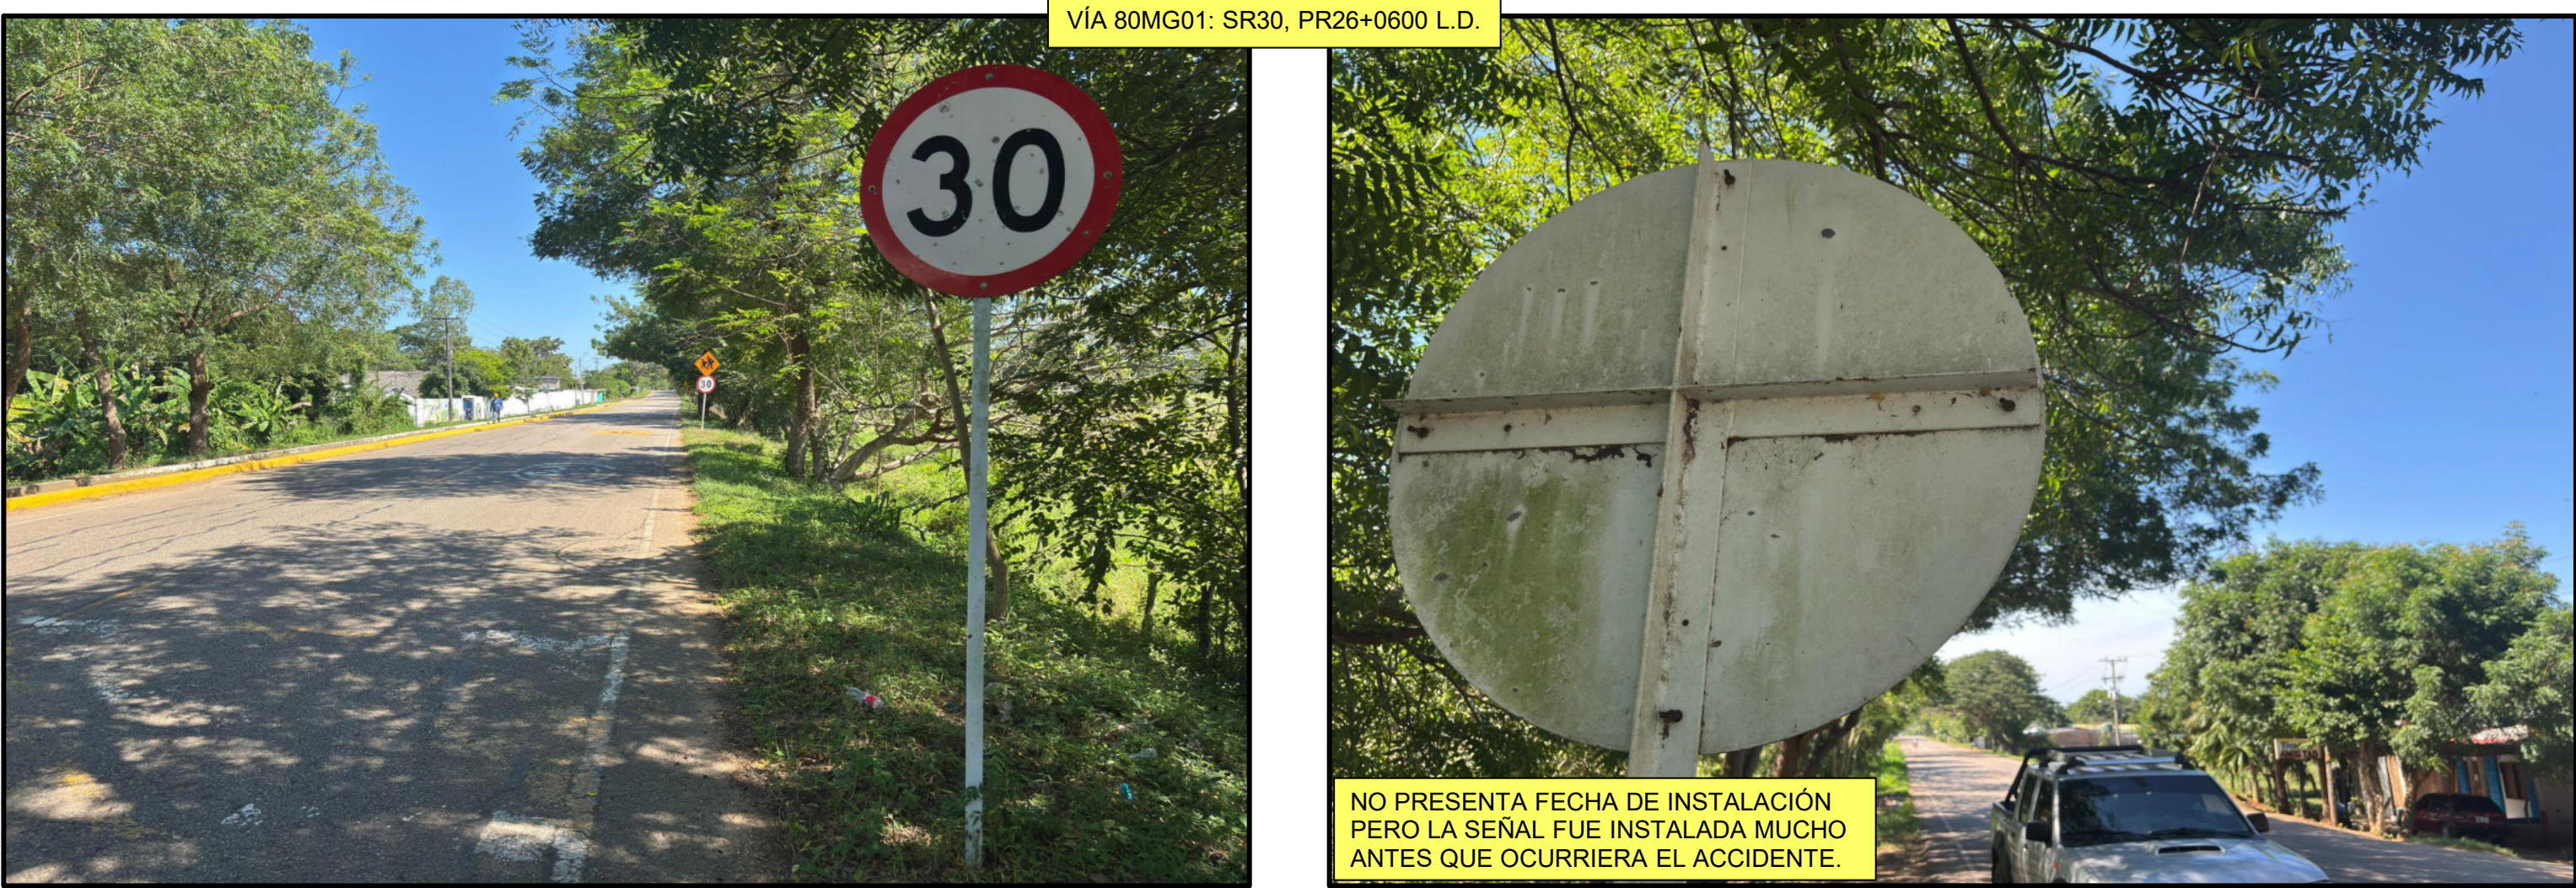
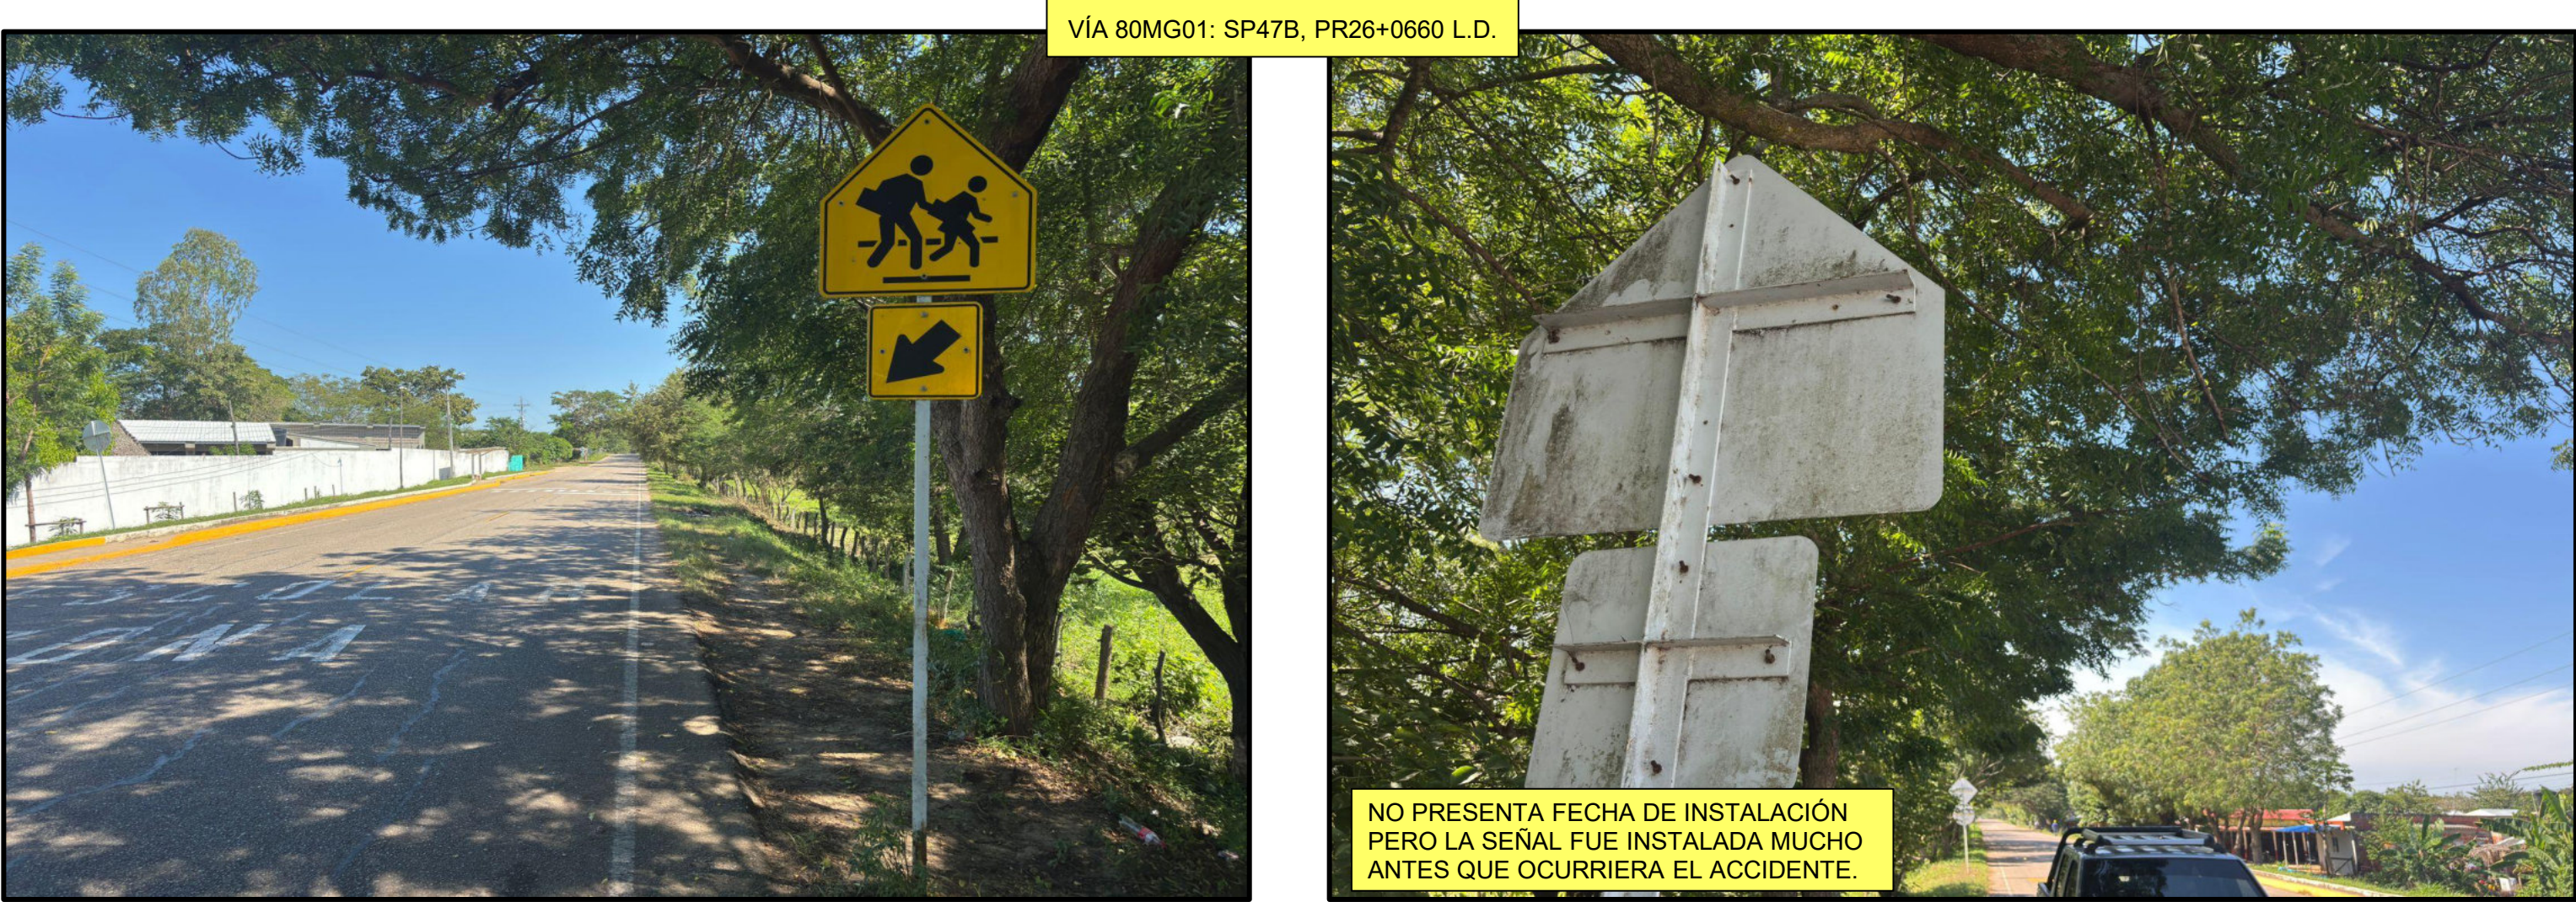
SEÑALES VERTICALES UBICADAS EN EL LADO DERECHO DE LA VÍA SENTIDO EN QUE SE TRANSPORTABA LA MOTOCICLETA

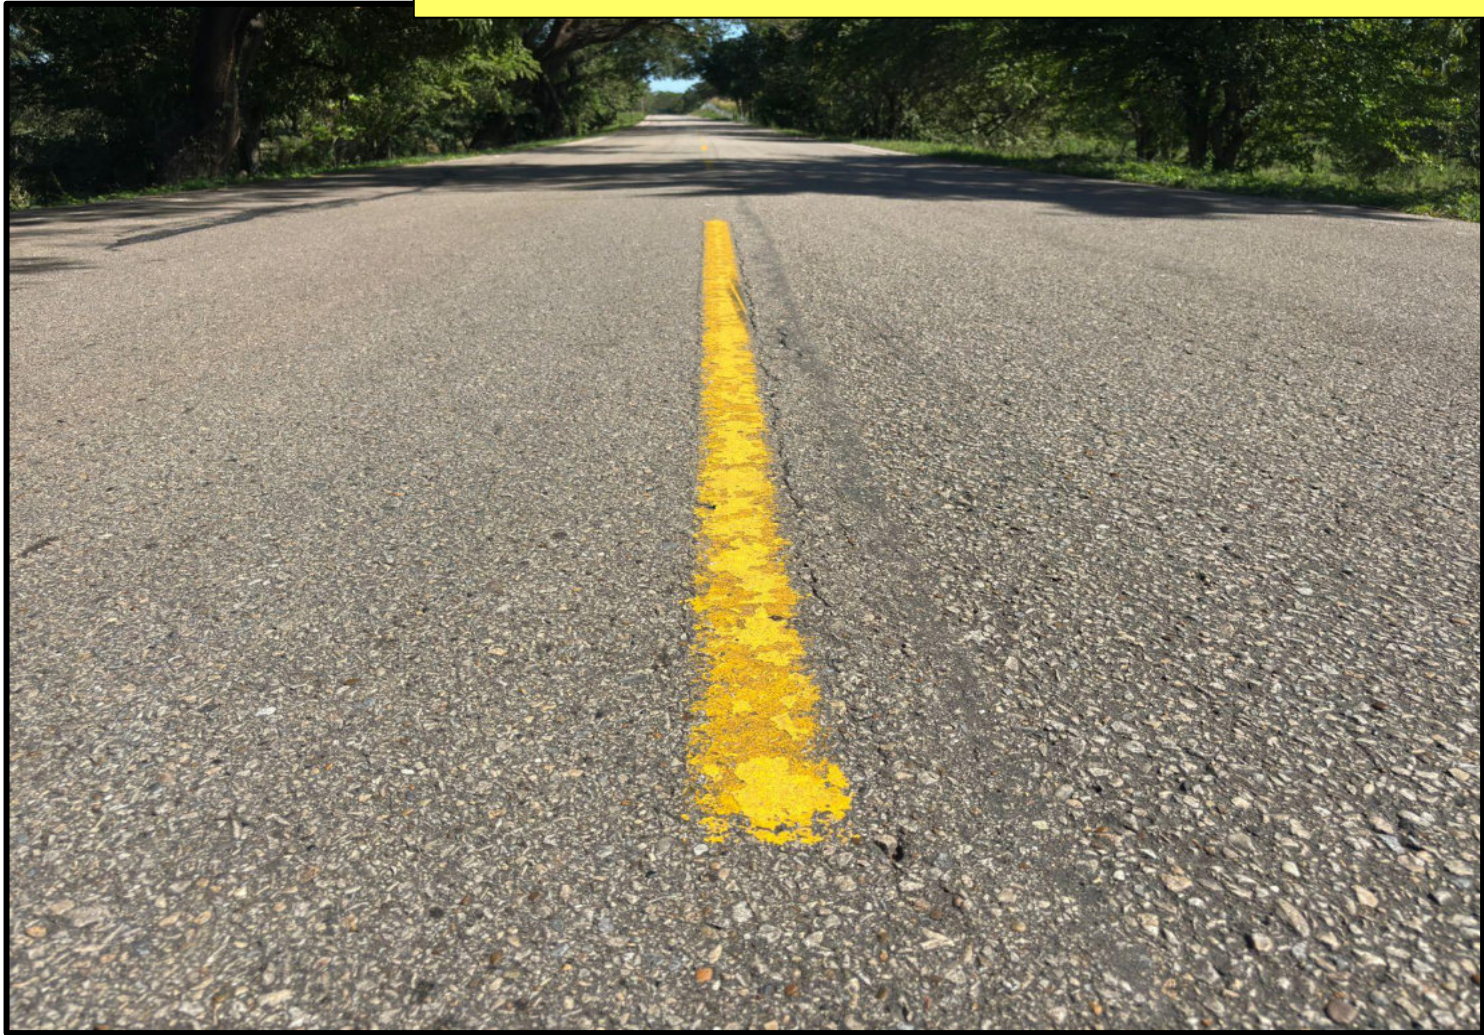
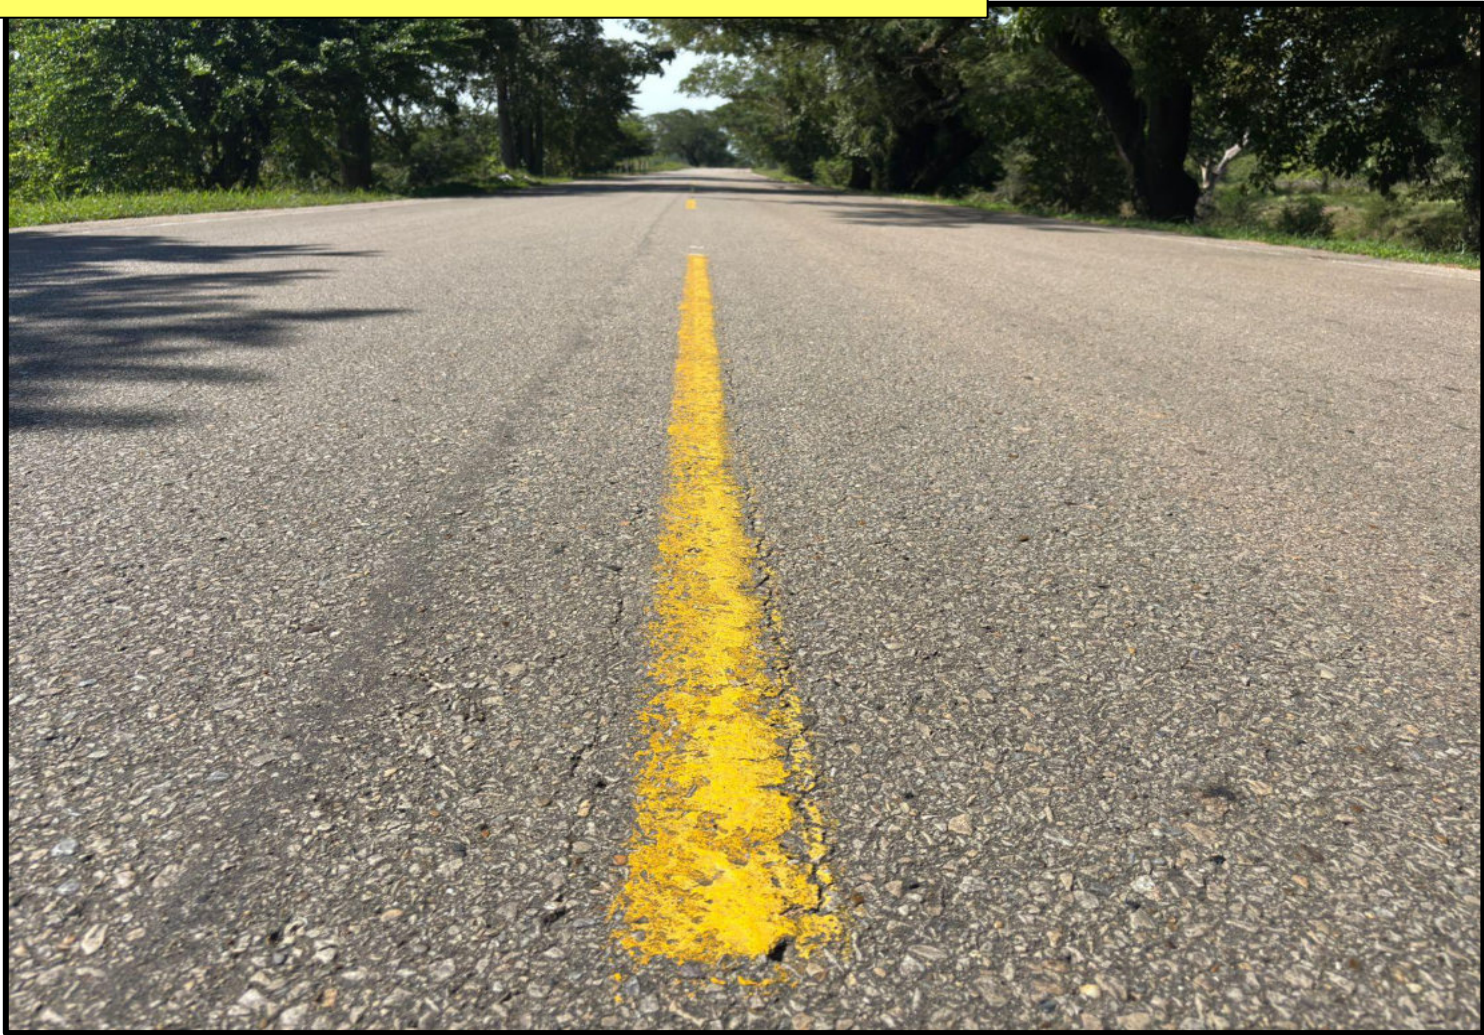
| EL SECTOR DEL ACCIDENTE CUENTA CON DEMARCACIÓN HORIZONTAL EN TODA SU LONGITUD EN EL EJE DE LA CALZADA CON LÍNEAS DISCONTINUAS EN BUEN ESTADO. | | | | | |

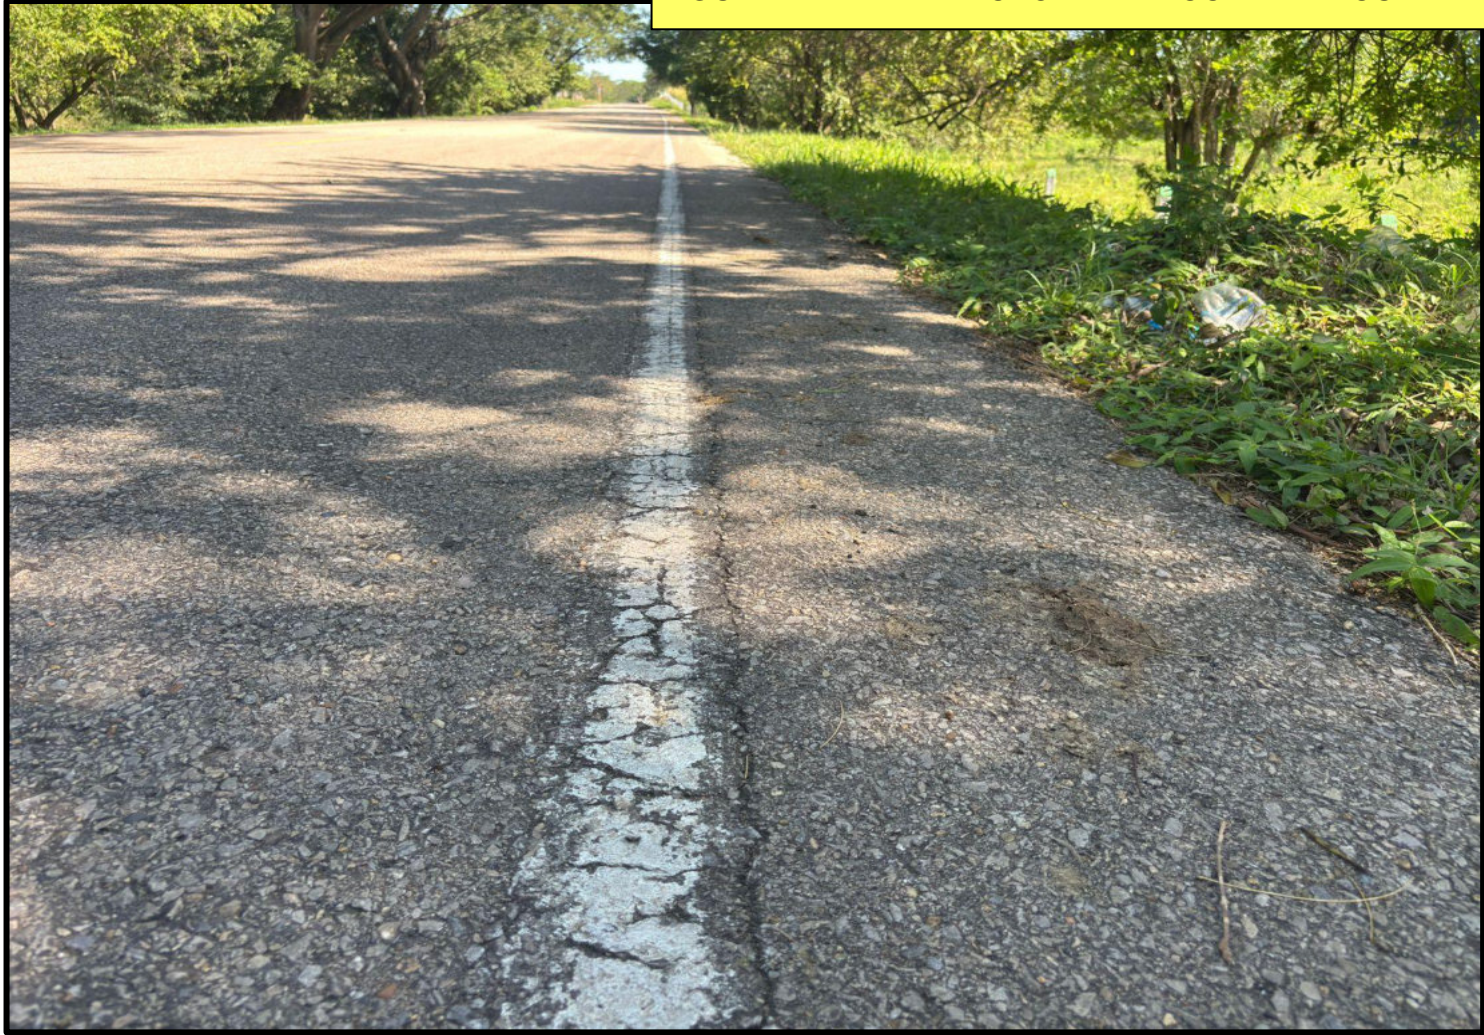
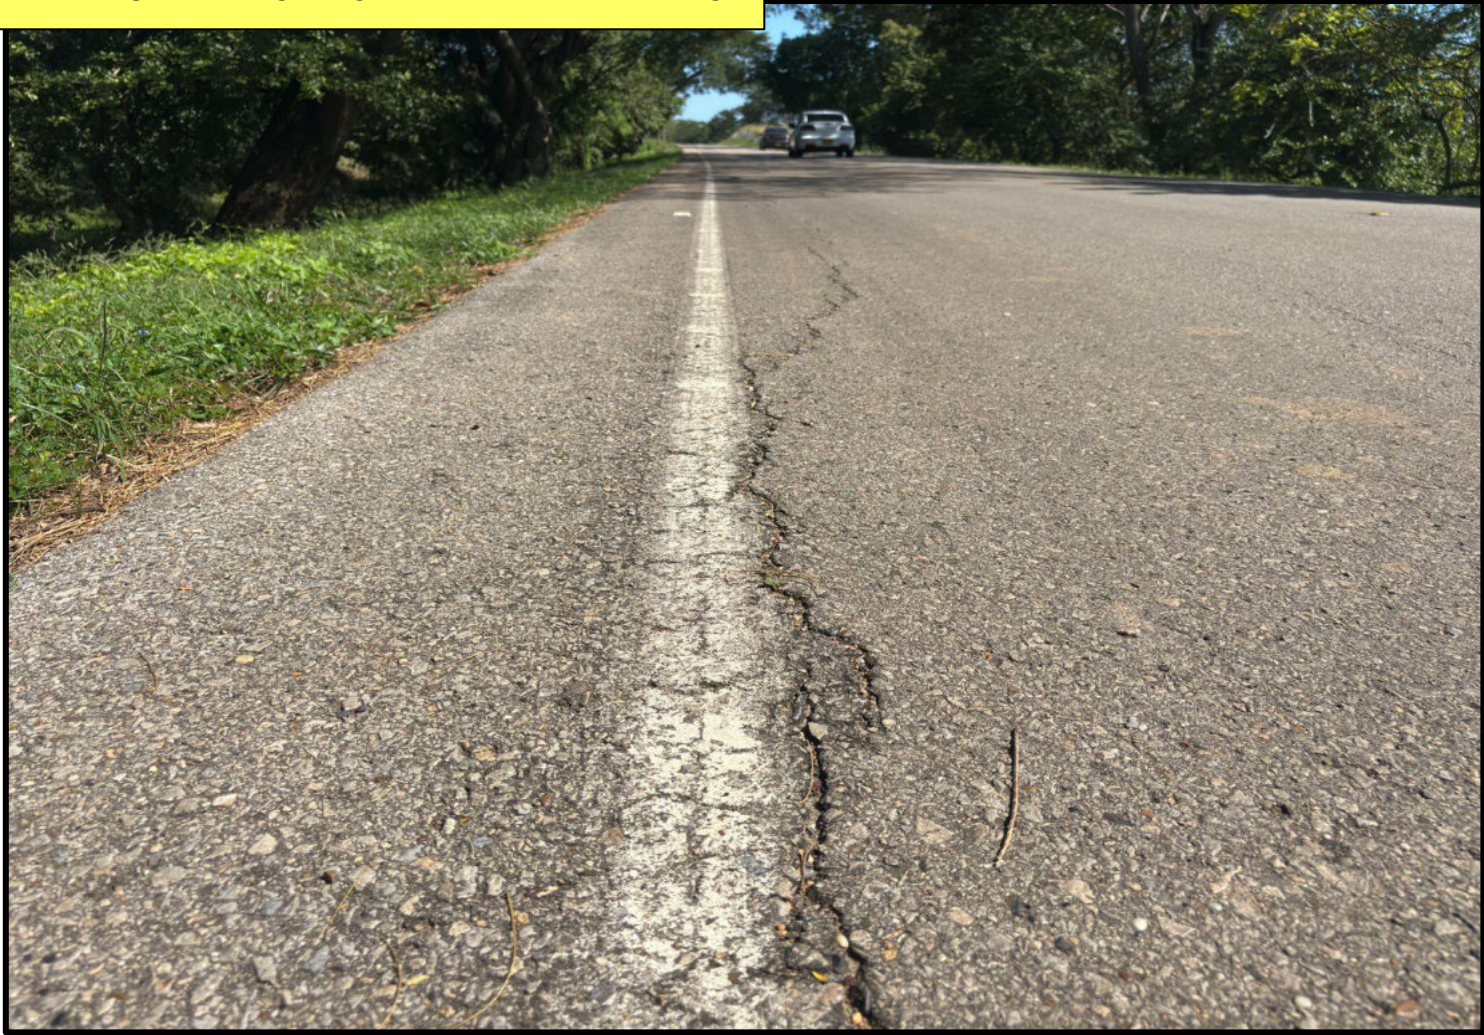
| IGUALMENTE EL SECTOR DEL ACCIDENTE CUENTA LINEAS BLANCAS EN LOS BORDES DEL PAVIMENTO. | | | | | |
