# INFORME DE ACCIDENTALIDAD MES DE NOVIEMBRE DE 2025

**INFORME DE ACCIDENTALIDAD EN LAS VÍAS A CARGO DE LA DIRECCIÓN  
TERRITORIAL MAGDALENA  
PERIODO: DEL 1 AL 30 DE NOVIEMBRE DE 2025**

**ADMINISTRACIÓN VIAL  
GRUPO 2, LOTE 2  
DIRECCIÓN TERRITORIAL MAGDALENA  
CONSORCIO ADMINISTRADORES JAA 2024  
CONTRATO No. 1986 DE 2024**

**EL BANCO, MAGDALENA, DICIEMBRE DE 2025**

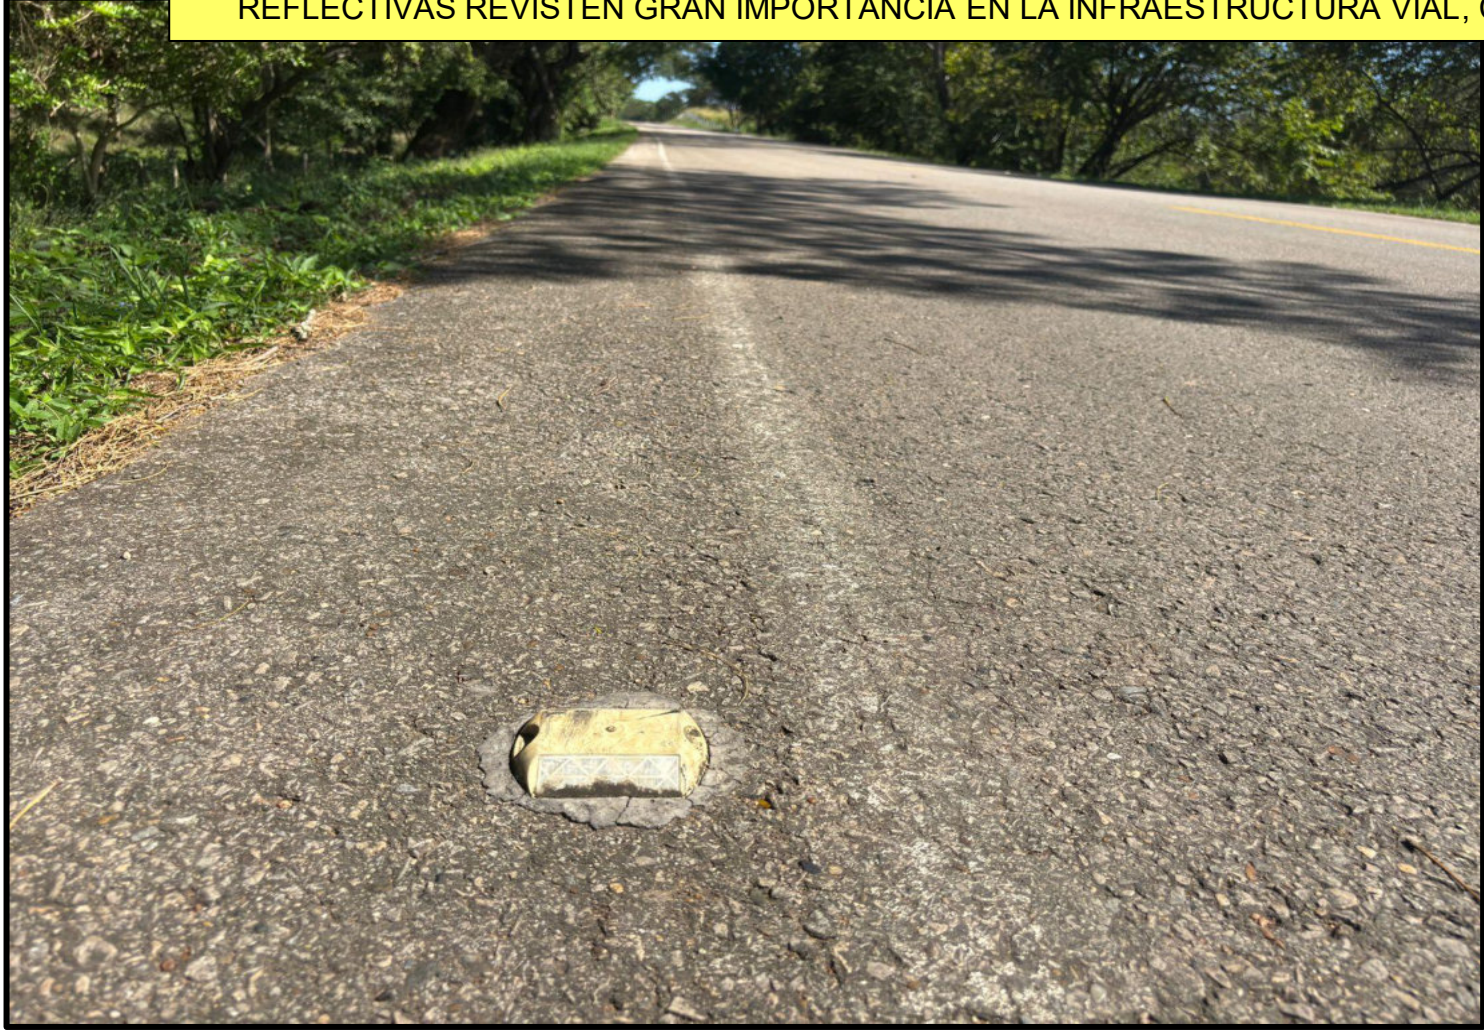
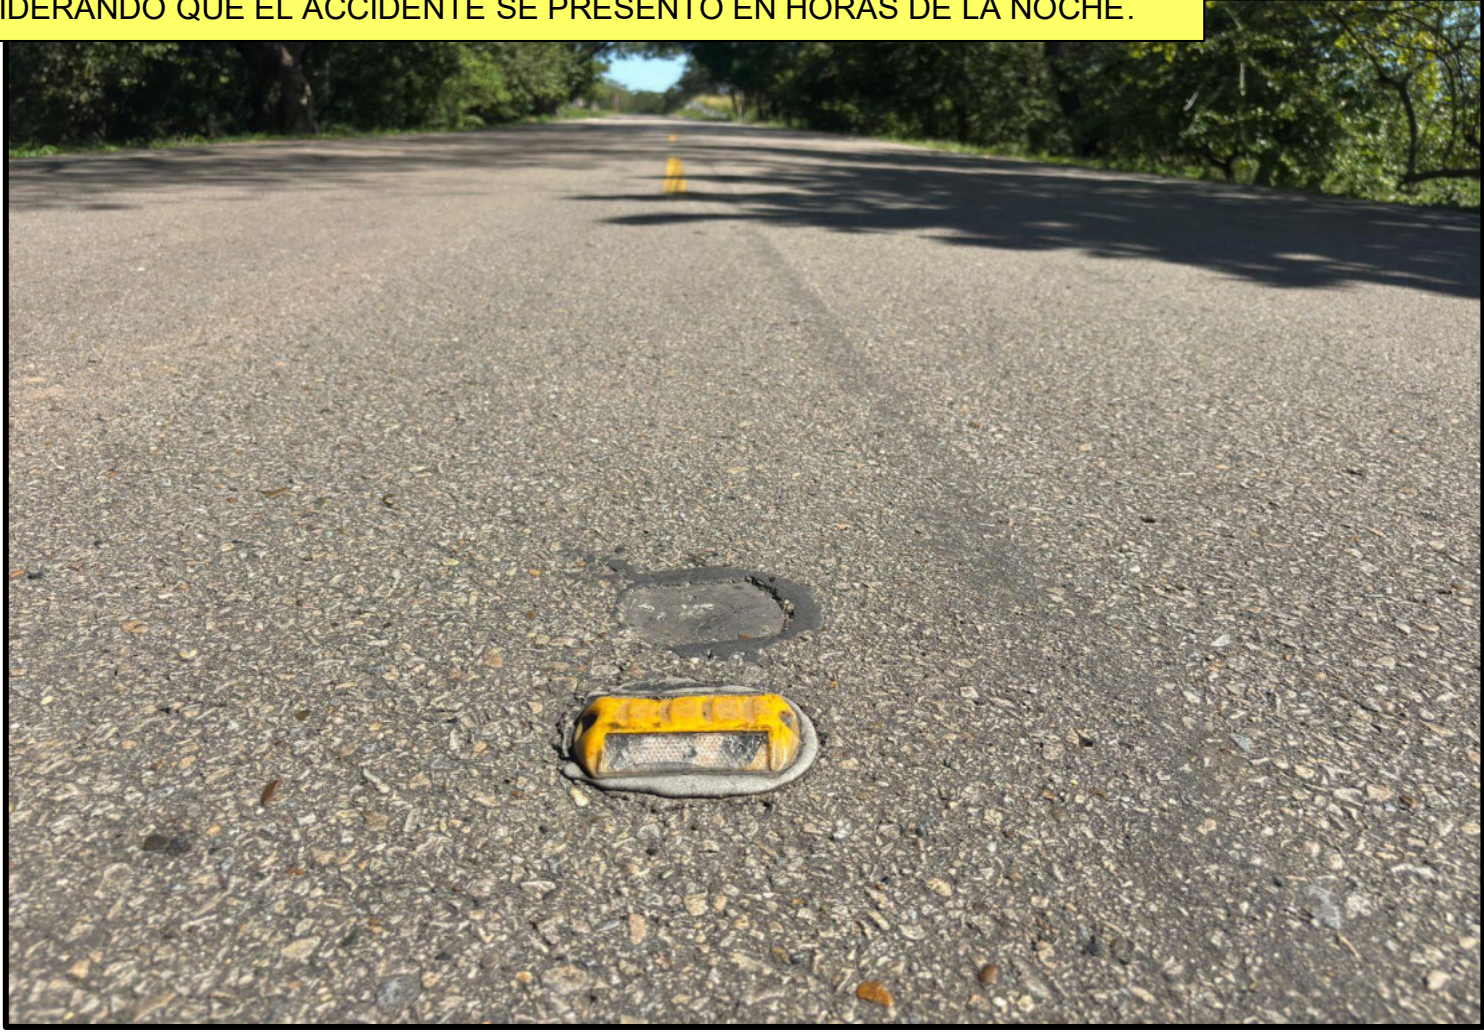
| SE OBSERVA QUE EN EL SECTOR DEL ACCIDENTE EXISTEN TACHAS REFLECTIVAS EN BUEN ESTADO QUE MEJORAN LA VISIBILIDAD NOCTURNA. ESTAS TACHAS REFLECTIVAS REVISTEN GRAN IMPORTANCIA EN LA INFRAESTRUCTURA VIAL, CONSIDERANDO QUE EL ACCIDENTE SE PRESENTÓ EN HORAS DE LA NOCHE. | | | | | |
