## ENCUESTA DE DEFINICIÓN DE NECESIDADES

**Inmueble #1.**

**Ubicación:** Carrera 17 # 22 - 42, Centro Ejecutivo Los Andes.

# INFORME TECNICO VISITA A EDIFICACIONES EN SINCELEJO (SUCRE)

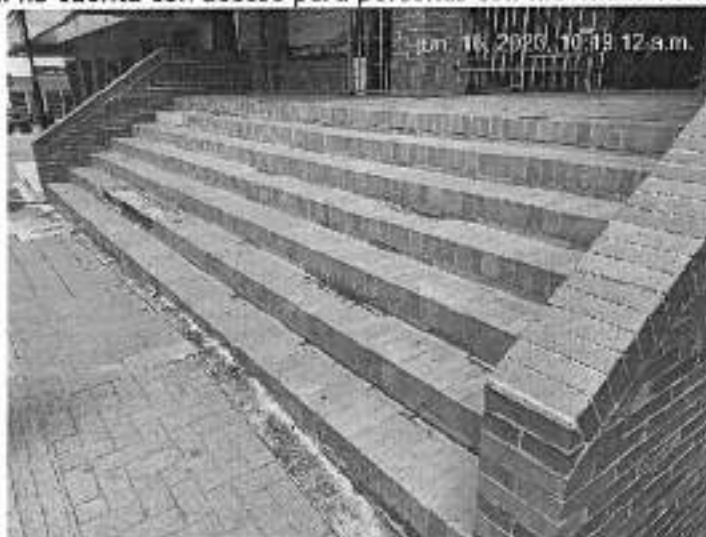
Ilustración No. 003 Entrada Peatonal Principal

La entrada principal no cuenta con acceso para personas con movilidad reducida.

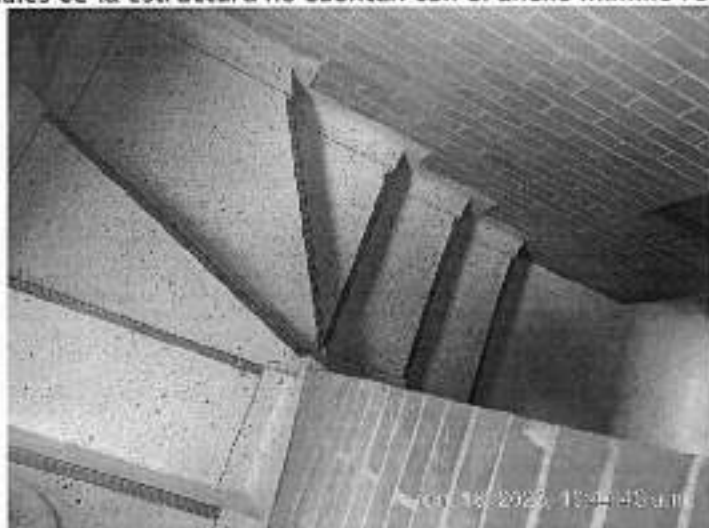
Ilustración No. 004 Accesos peatonales.

Los accesos peatonales de la estructura no cuentan con el ancho mínimo requerido

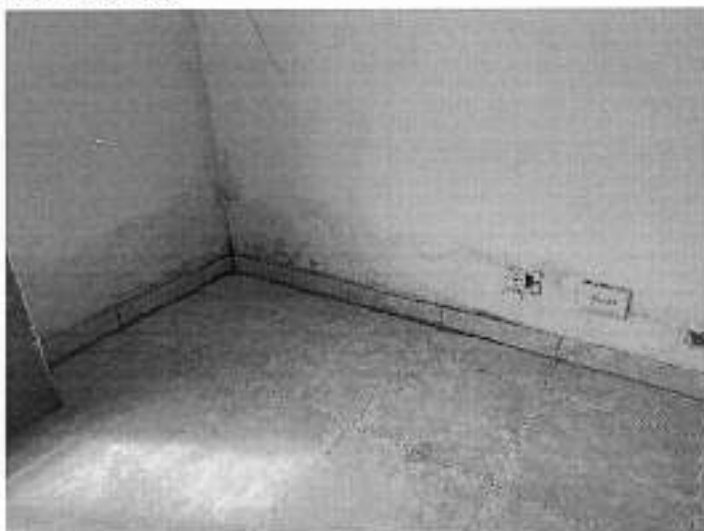
Ilustración No. 008 Presencia de humedades en muros.

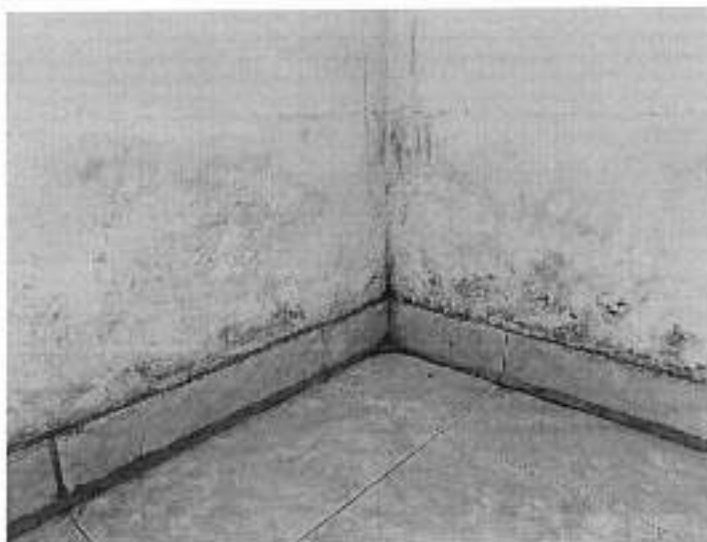
Ilustración No. 009 Presencia de humedades en muros.

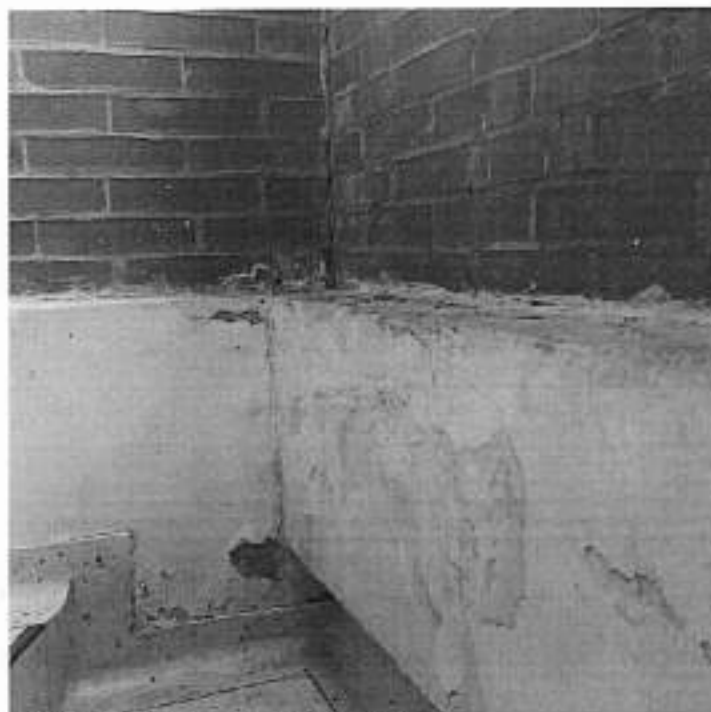
Ilustración No. 010 Presencia de humedades en muros.

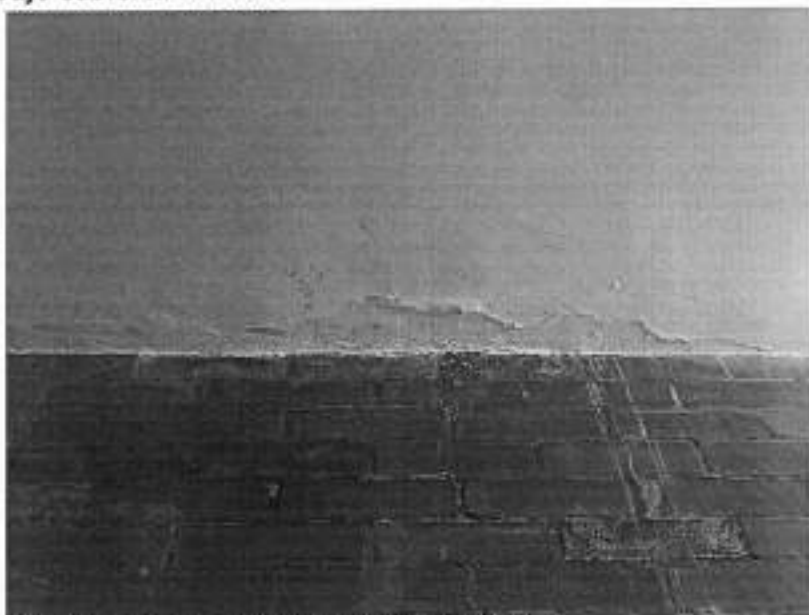
Ilustración No. 011 Humedades y desprendimiento de pintura.

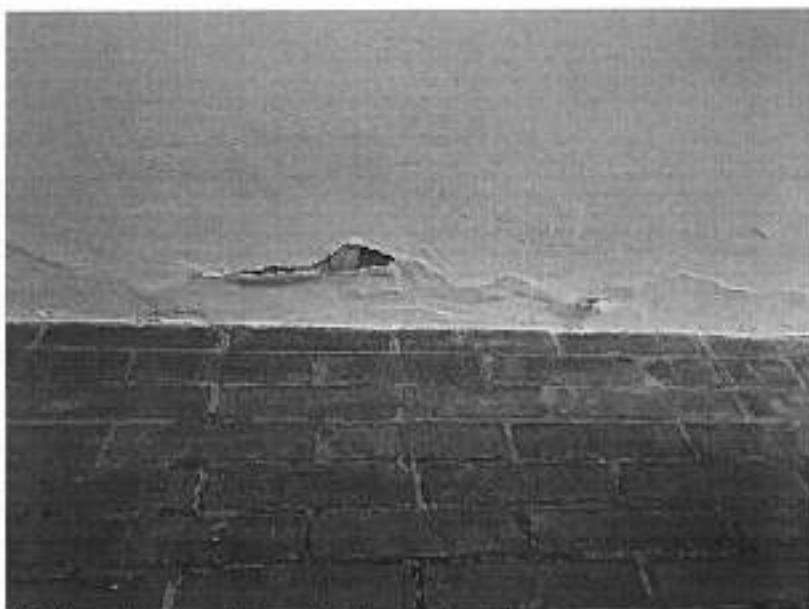
Ilustración No. 012 Humedades y desprendimiento de pintura.

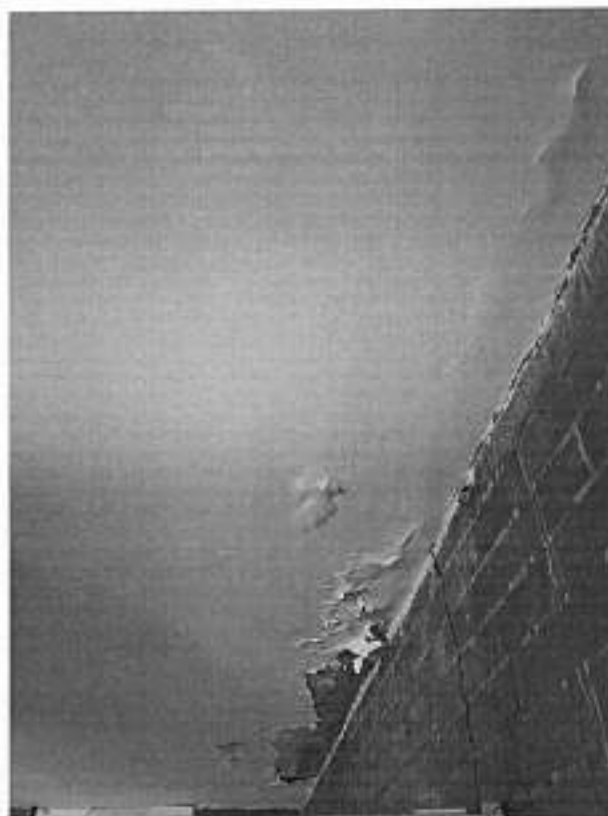
Ilustración No. 013 Humedades y desprendimiento de pintura.

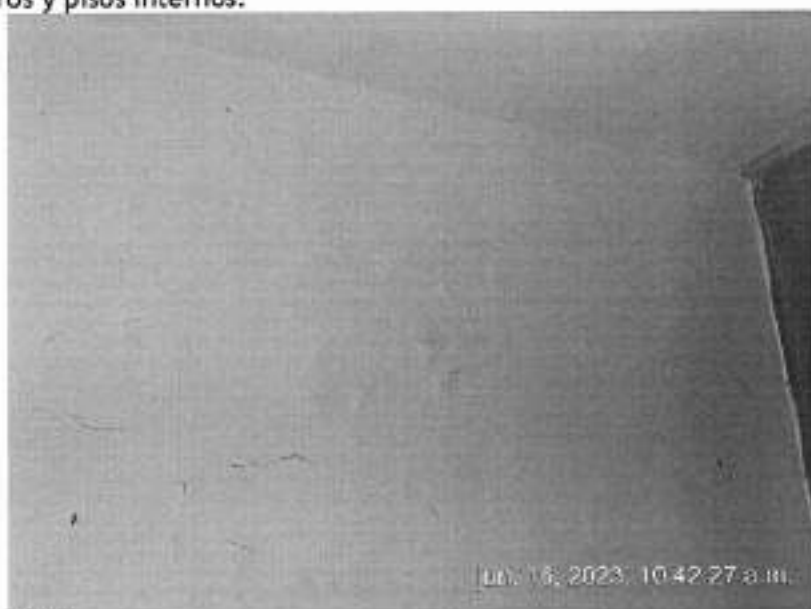
Ilustración No. 014 Fisuras en muros.

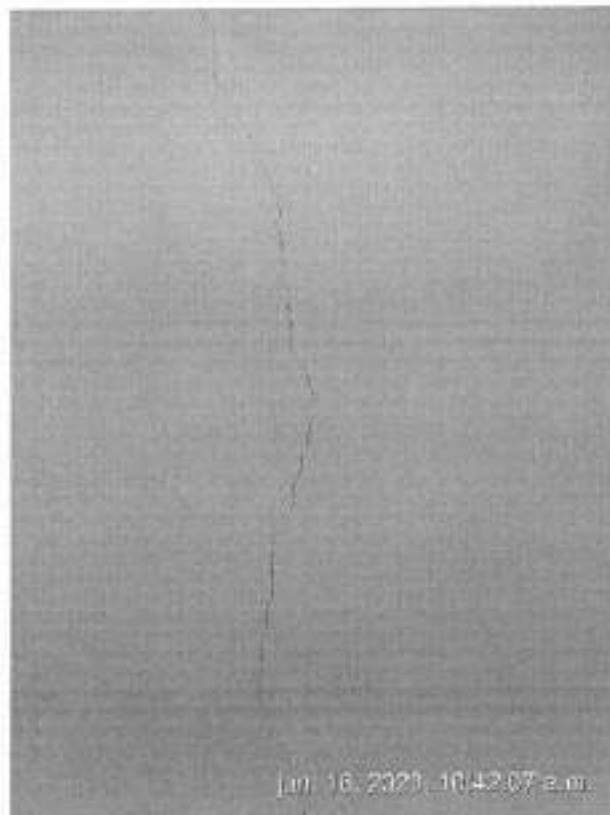
Ilustración No. 015 Fisuras en muros.

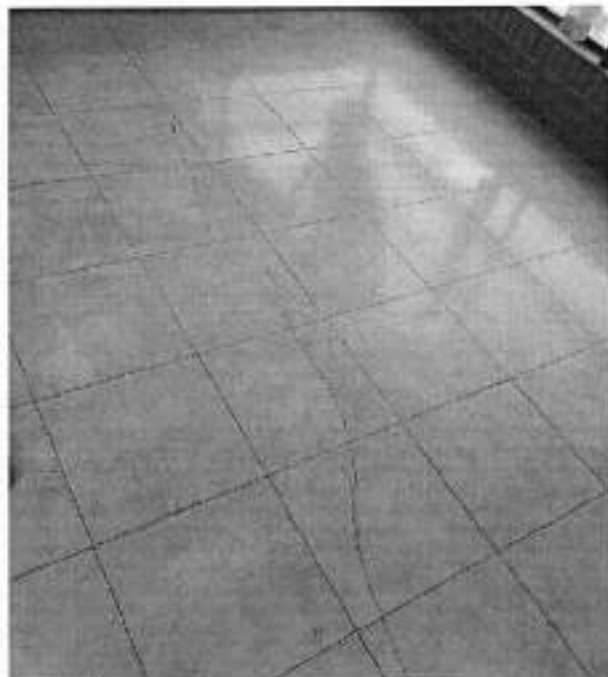
Ilustración No. 016 Fisuras en pisos.

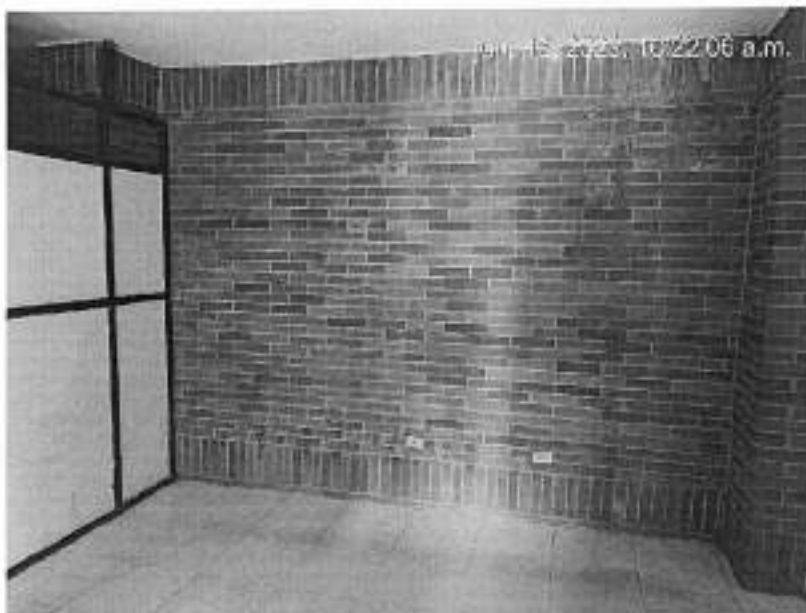
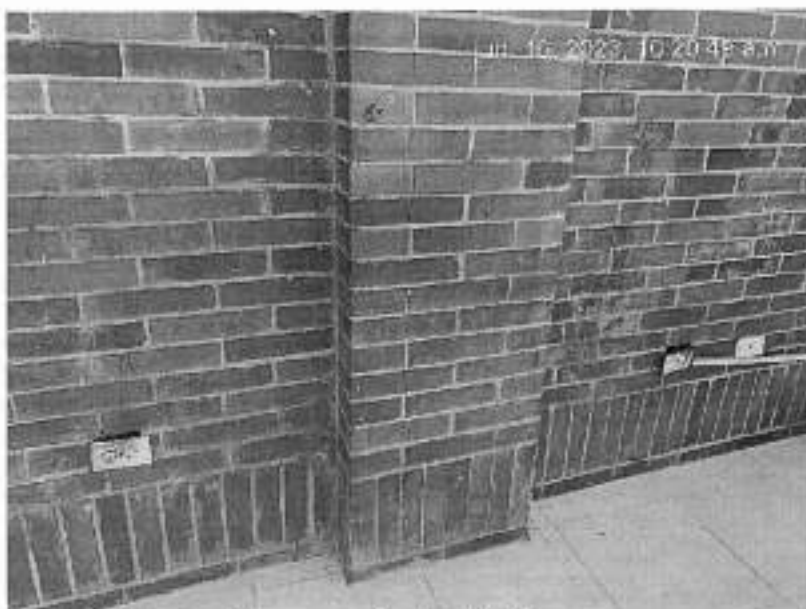
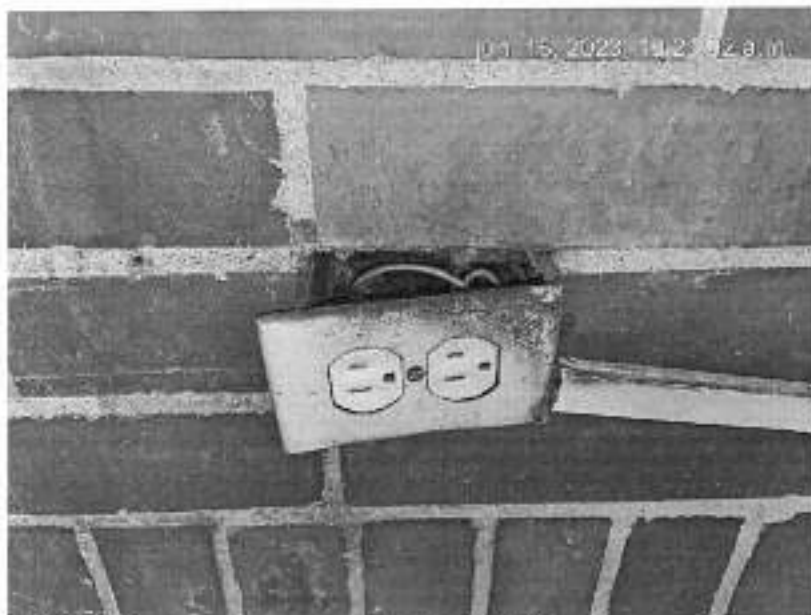
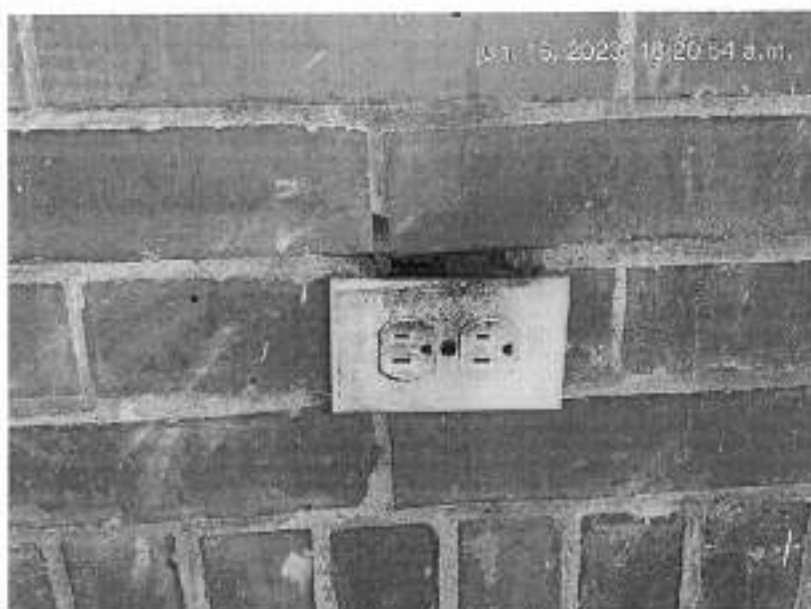
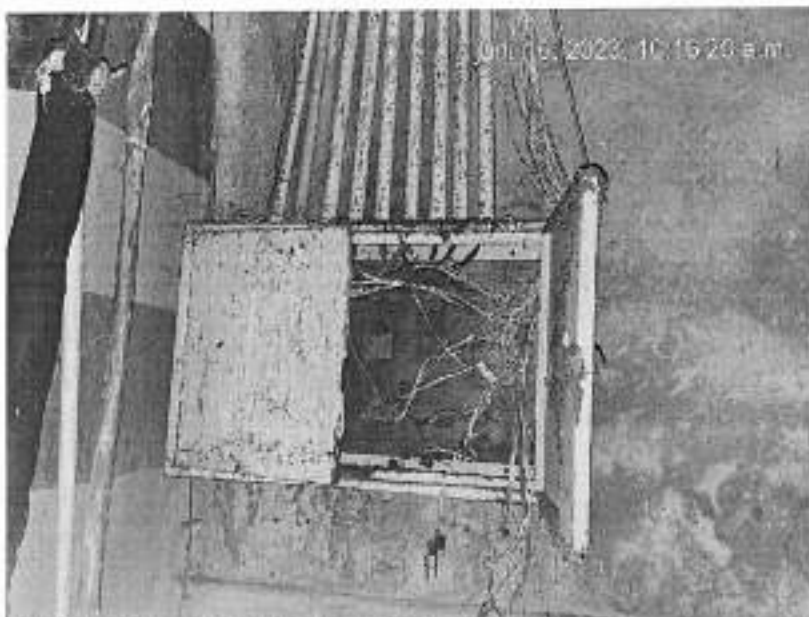
Se observa afectación en el cableado eléctrico, tableros, etc., cuenta con un sistema de aire acondicionado central (No está en servicio).

Ilustración No. 017 Deterioro en sistemas y cableado eléctrico.

Ilustración No. 018 Deterioro en sistemas y cableado eléctrico.

Ilustración No. 019 Deterioro en sistemas y cableado eléctrico.

Ilustración No. 020 Deterioro en sistemas y cableado eléctrico.

Ilustración No. 021 Deterioro en sistemas y cableado eléctrico

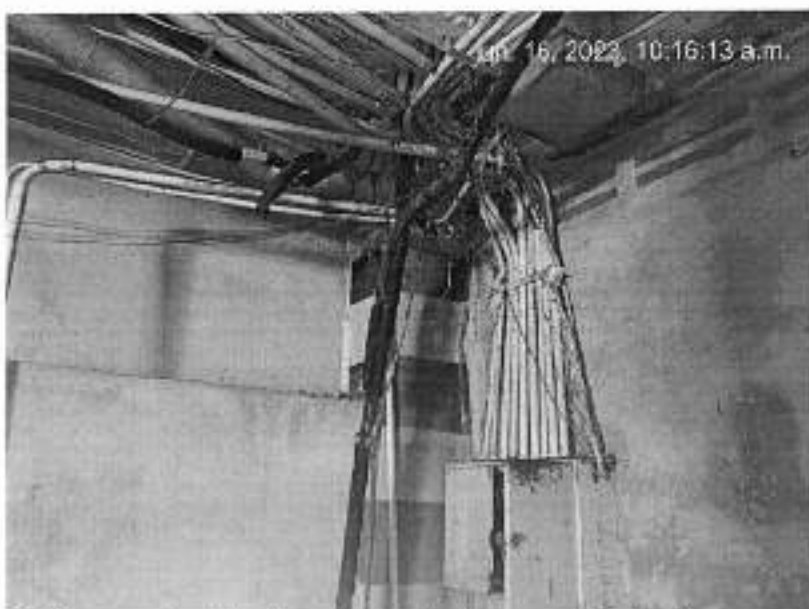
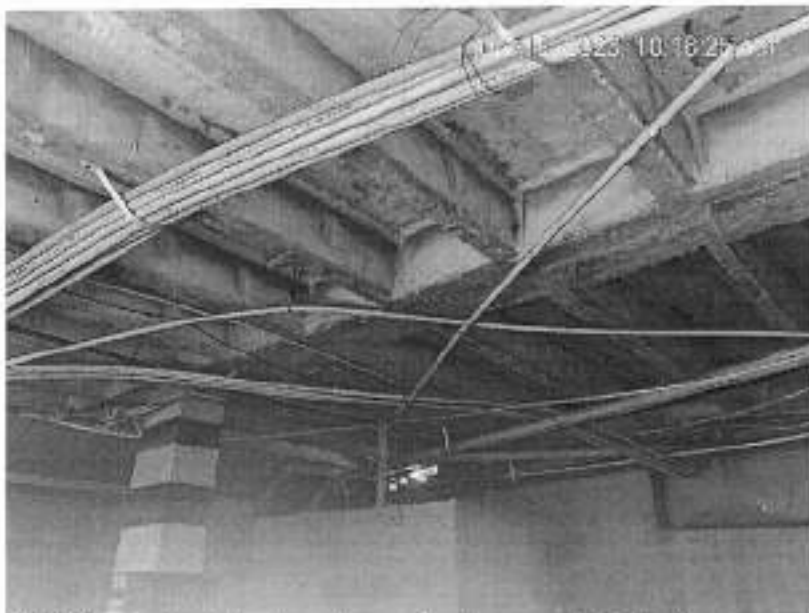
Ilustración No. 022 Sistema de cableado mal organizado en su distribución.

Ilustración No. 023 Sistema de cableado mal organizado en su distribución.

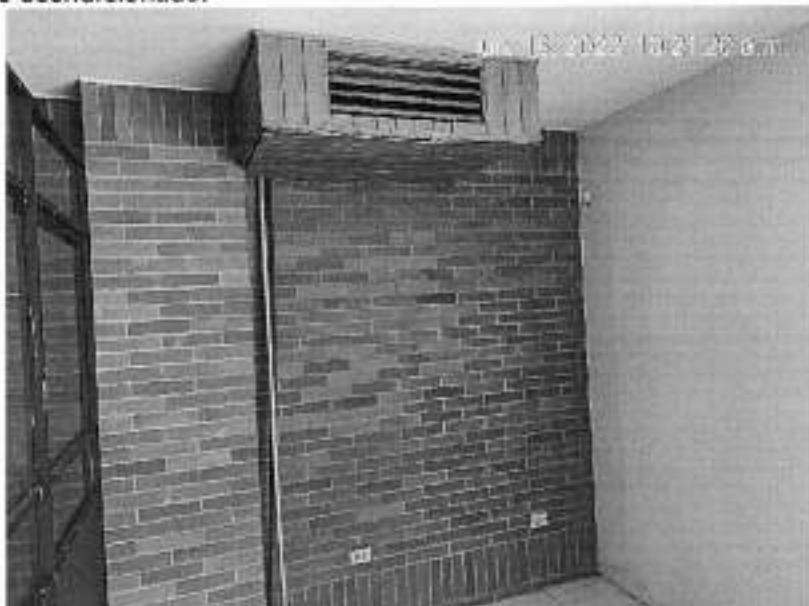
Ilustración No. 024 La edificación cuenta con un sistema de aire central el cual no está en funcionamiento, solo cuenta con el sistema de rejillas de salida y sistema de ductos.

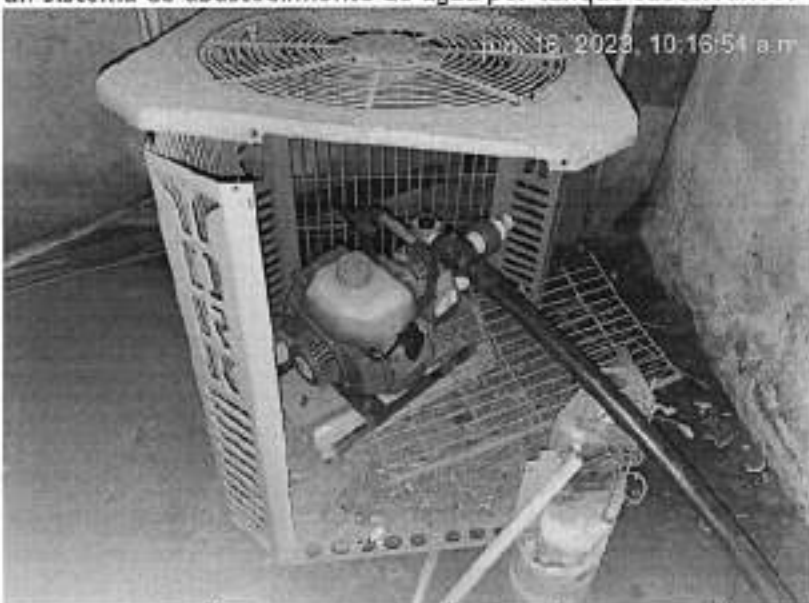
Ilustración No. 030 La edificación cuenta con un sistema de almacenamiento de agua (tanque subterráneo) conectado a la red pluvial para suministrar en caso que el suministro sea interrumpido. Bomba no operativa.

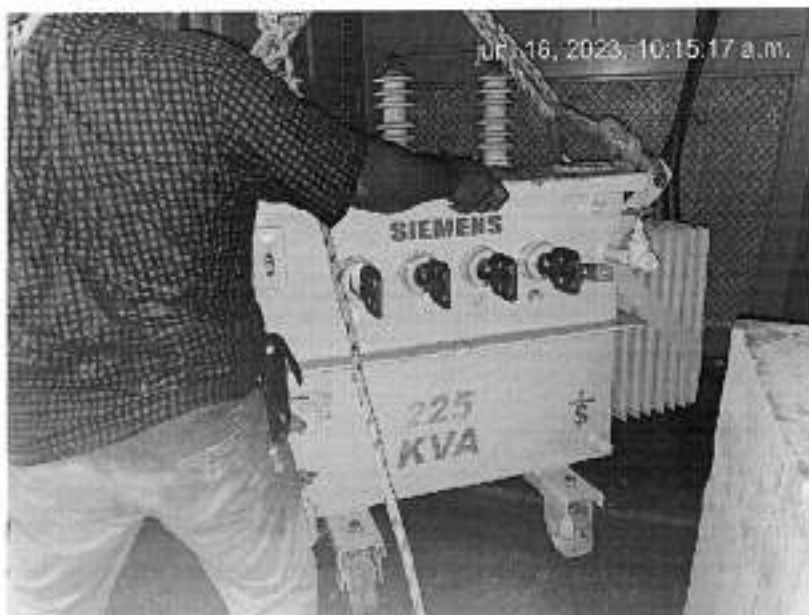
Ilustración No. 031 La edificación cuenta con un transformador propio de 225 KVA. No cuenta con un sistema de planta eléctrica.

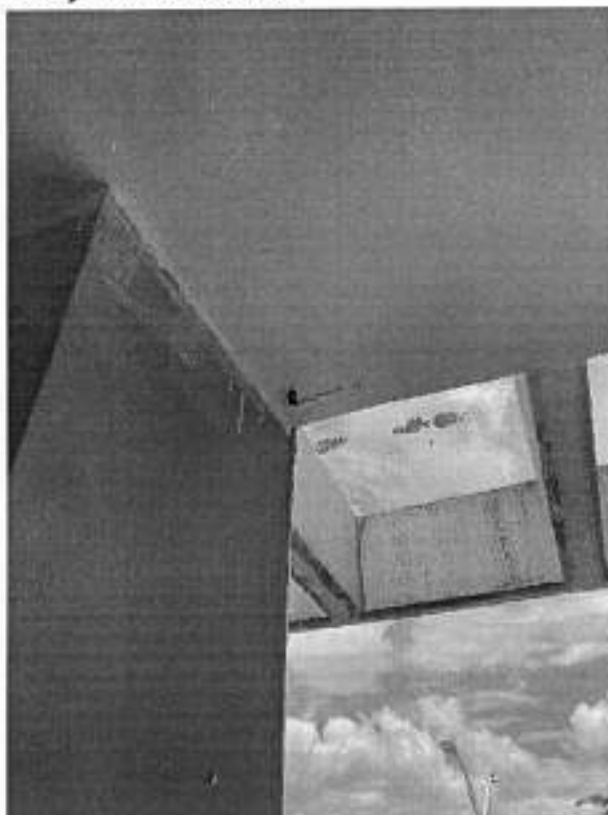
Ilustración No. 008 Mal acabado de pintura en muro y cielo falso.

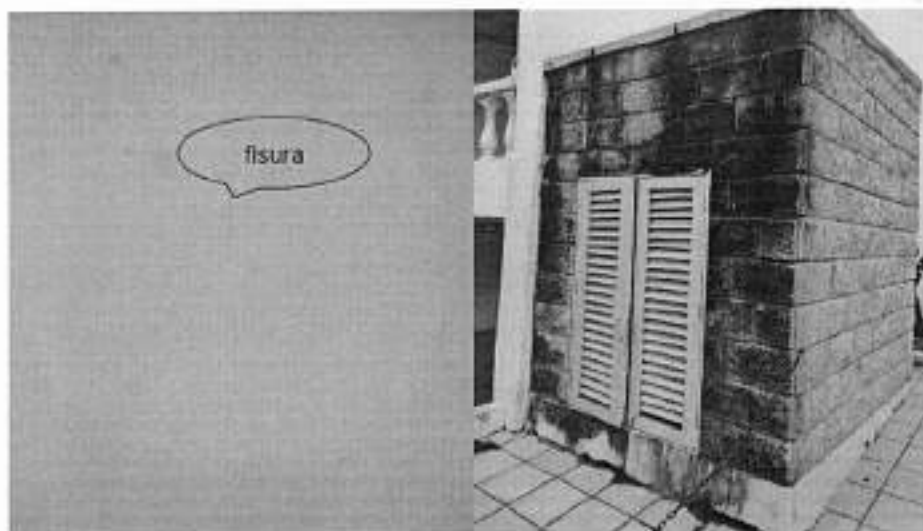
Ilustración No. 009 Presencia de fisuras y humedades en muros.

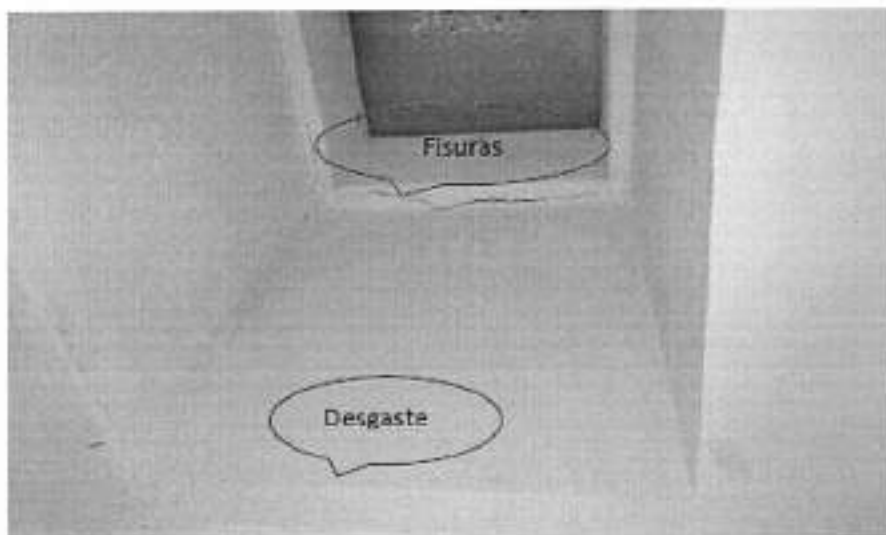
Ilustración No. 011 Presencia de fisuras en cielo falso y muros.

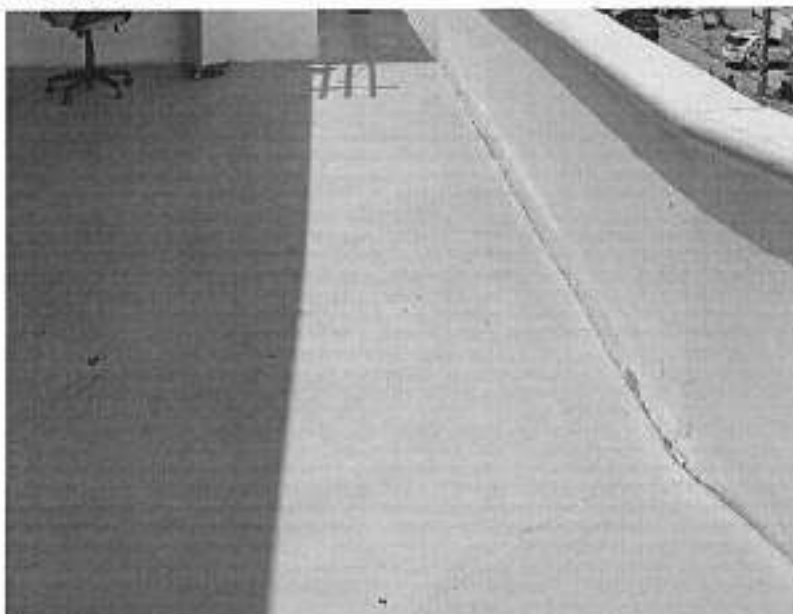
Ilustración No. 012 Humedades y desprendimiento de pintura.

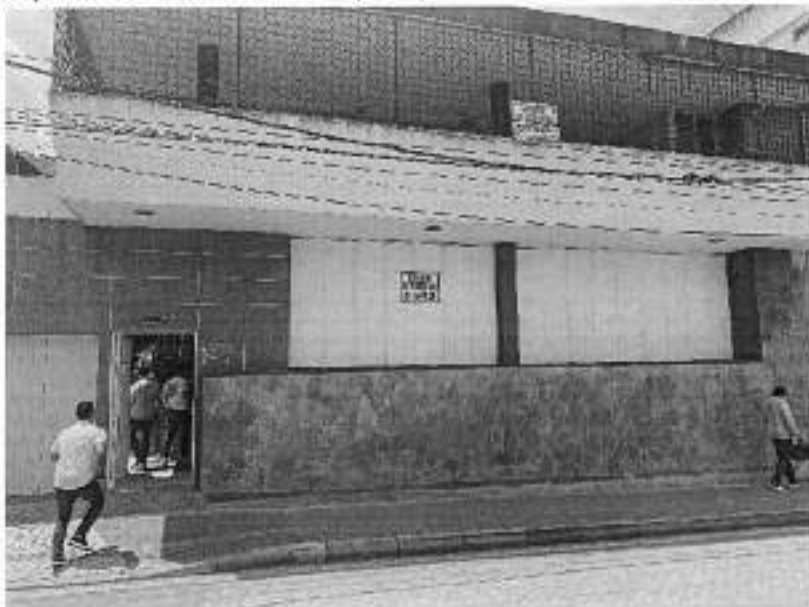
Ilustración No. 003 Entrada Peatonal Principal

La entrada principal no cuenta con acceso para personas con movilidad reducida.

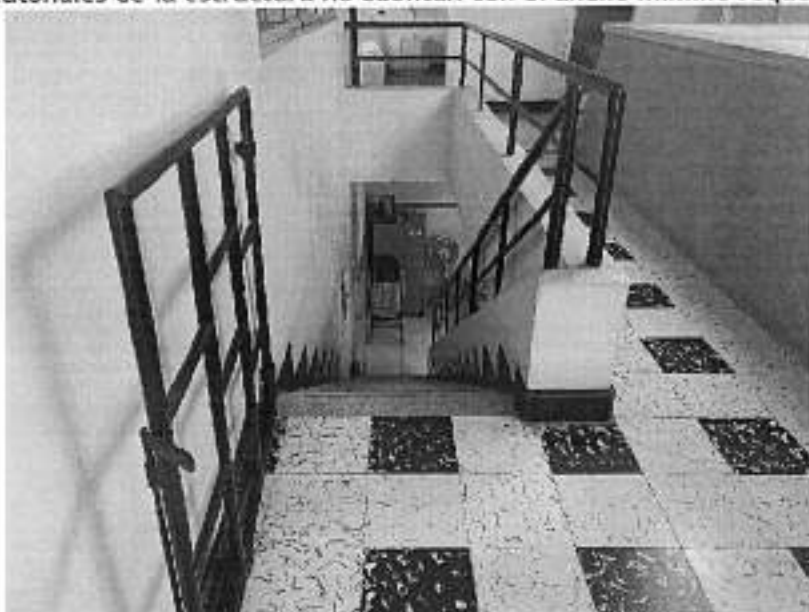
Ilustración No. 004 Accesos peatonales.

Los accesos peatonales de la estructura no cuentan con el ancho mínimo requerido

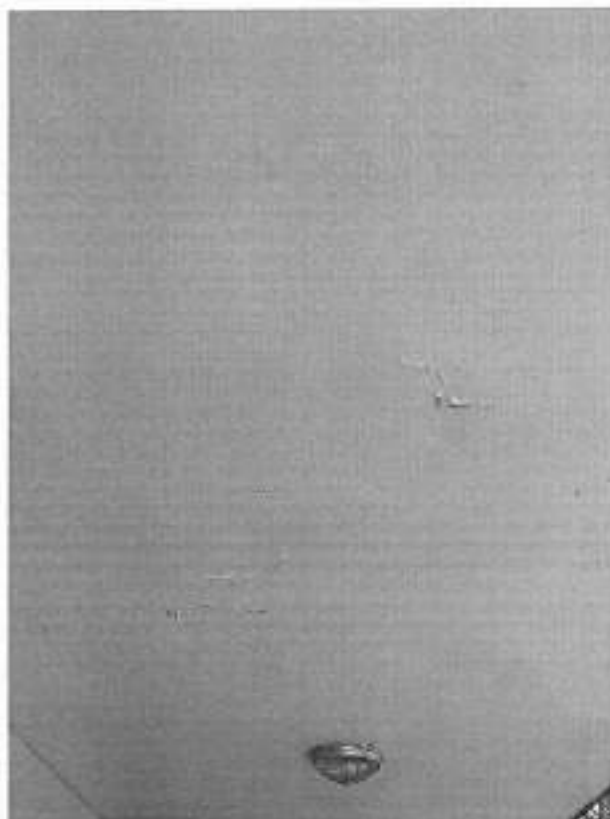
Ilustración No. 006 Humedades y desprendimiento de pintura.

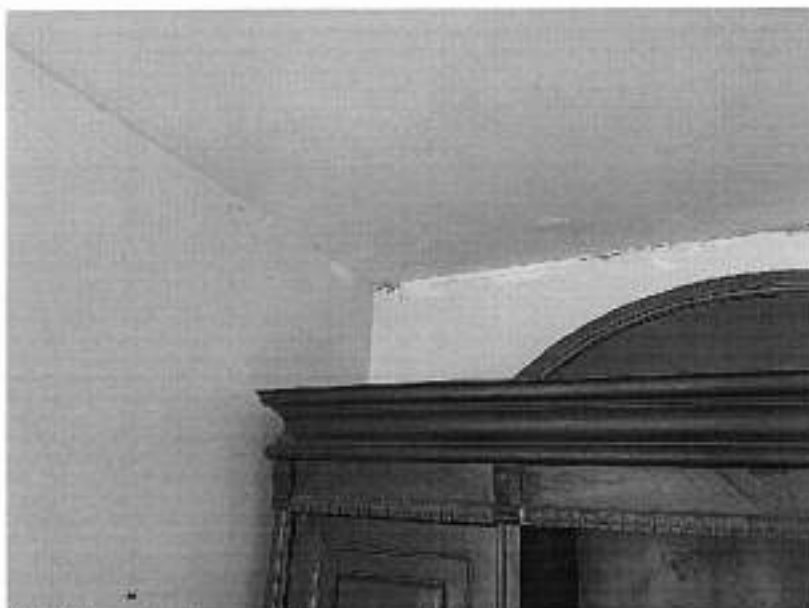
Ilustración No. 007 Mal acabados en pintura en muros.
