CONTINUACIÓN APROBACIÓN DE  
DIAGNÓSTICO

Contrato: LP-SIM-030-2024, objeto: DIAGNOSTICO, MEJORAMIENTO, MANTENIMIENTO Y CONSTRUCCIÓN DE LA ESTRUCTURA FÍSICA DE CENTROS DE DESARROLLO INFANTIL EN EL MUNICIPIO DE MONTERÍA.

**INFORME DIAGNOSTICO DE ALCANCE Y DEFINICION DE OBRAS**

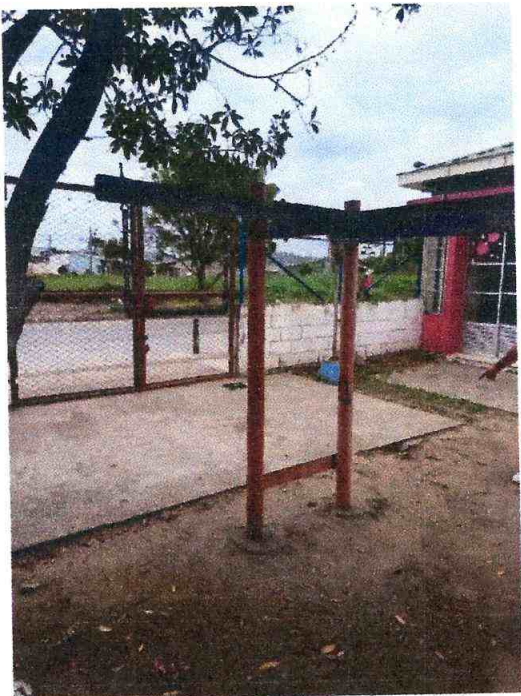
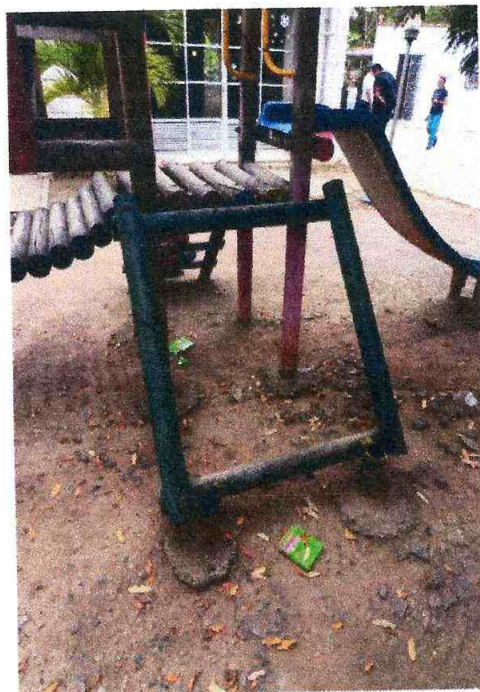
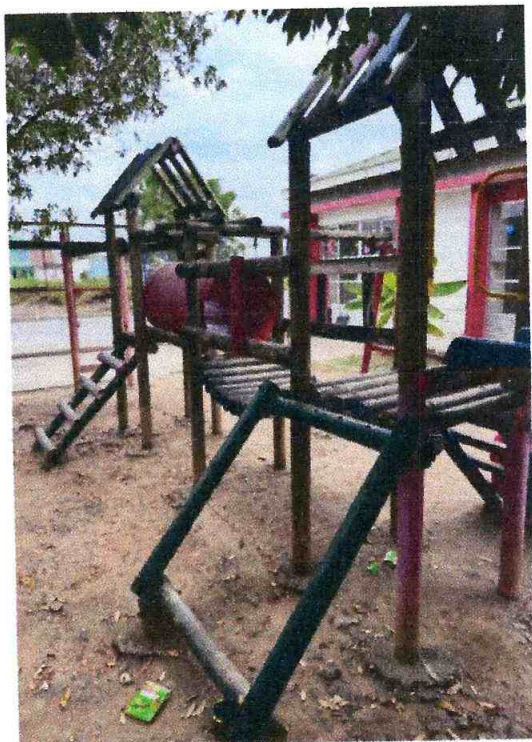
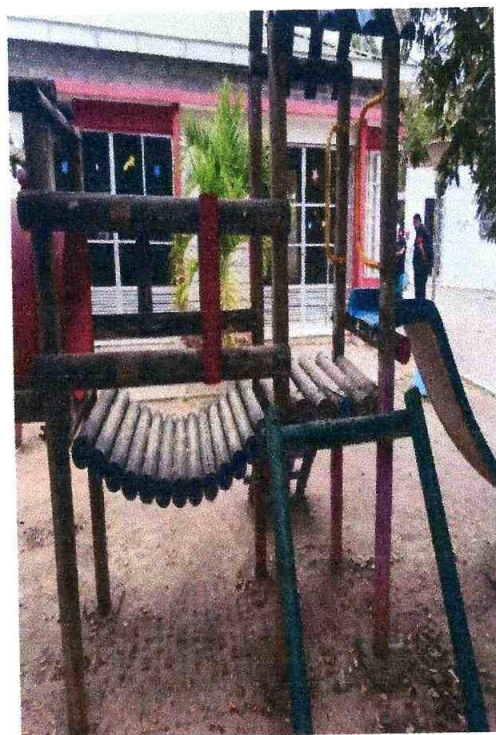
## Zona de Juegos Infantiles

previniendo caídas. Asimismo, se detectó el deterioro por corrosión en elementos como columpios y pasamanos, y se evidenció la falta de la malla de escalada para acceder al deslizador. Estas deficiencias impiden que los infantes disfruten y se recreen en este espacio, fundamental para su desarrollo, dado que la recreación y las actividades motoras que se realizan en esta zona son esenciales para su crecimiento integral.

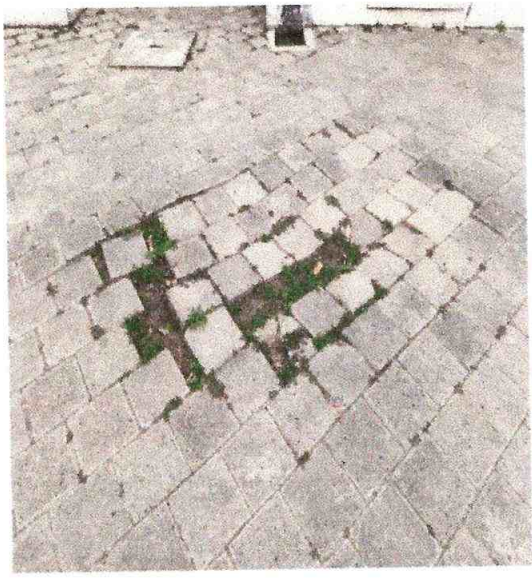
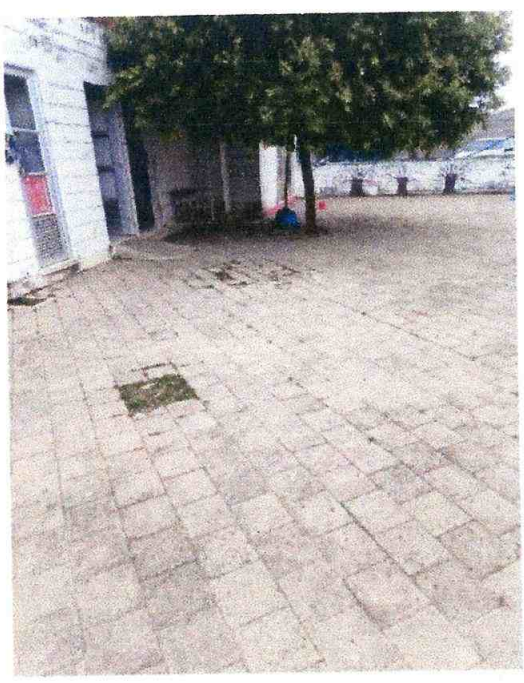
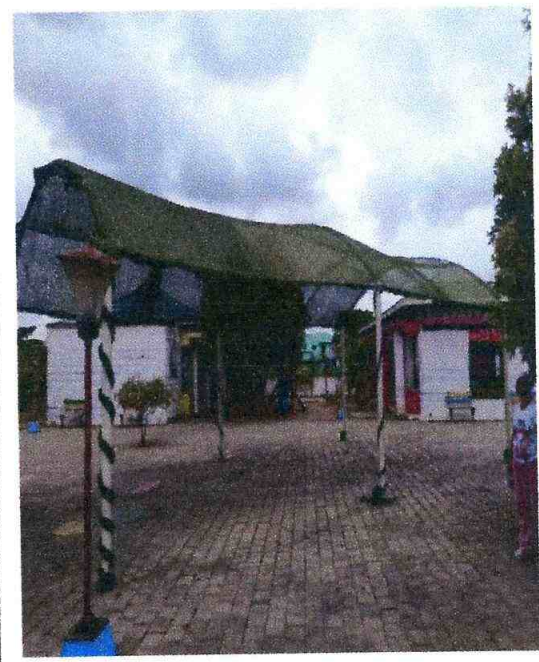
**Zonas de Circulación**

Las circulaciones internas del establecimiento presentan un deterioro significativo, evidenciado en desniveles en el terreno ocasionados por levantamiento del adoquín existente, dificultando el tránsito peatonal. Este deterioro no solo afecta la estética de las instalaciones, sino que también representa un riesgo potencial para la seguridad de los estudiantes y el personal, ya que las superficies irregulares y dañadas pueden generar caídas o accidentes.

En el CDI se evidencia la necesidad de delimitar jardineras alrededor de los árboles cuyos sistemas radiculares han generado el levantamiento del adoquín, afectando la seguridad de los usuarios y el tránsito peatonal. Esta problemática requiere una intervención que evite el avance del daño y preserve la integridad del pavimento.

Se llevará a cabo la rehabilitación de las áreas de circulación mediante el reemplazo de los adoquines deteriorados, garantizando su funcionalidad y seguridad. Este proceso se llevará a cabo de acuerdo con los lineamientos de la NTC 4595. La intervención mejorará tanto la estética como la seguridad de los espacios, facilitando un tránsito fluido y seguro para niños, niñas y operadores.

Para abordar las necesidades identificadas, se propone realizar la delimitación de las jardineras alrededor de los árboles mediante un cerramiento adecuado que impida el levantamiento del adoquín debido al crecimiento de las raíces. Esto garantizará la seguridad en las áreas de tránsito y evitará futuros daños al pavimento.

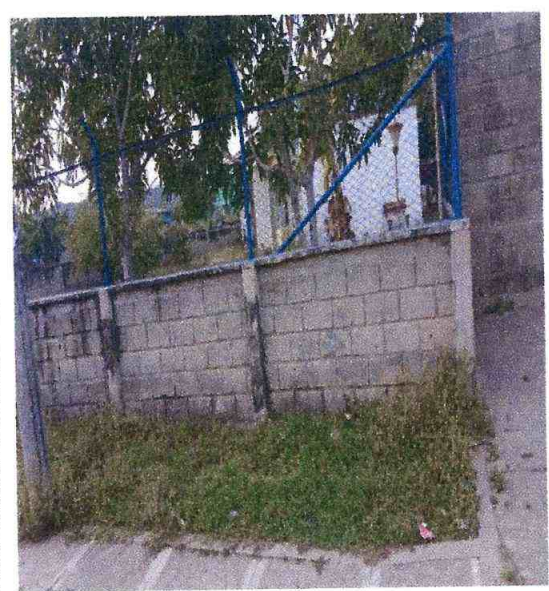
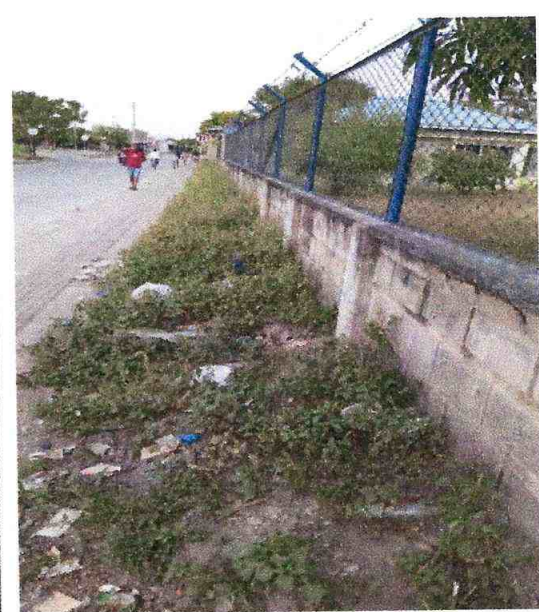
**Cerramiento Perimetral**

| INFORMACION DE LA VISITA | | | | | |
|---|---|---|---|---|---|
| CERRAMIENTO | | | | X | En partes de la malla se observa corrosión y desgaste de la pintura, además, el alambre de púas actual no garantiza completa seguridad al establecimiento. |

Se propone realizar un mantenimiento integral a la carpintería metálica del CDI, enfocado en la recuperación y preservación de puertas, ventanas, protectores metálicos y el cerramiento perimetral en malla eslabonada. Este proceso incluye la limpieza profunda, lijado, aplicación de anticorrosivo y pintura para proteger contra la corrosión y prolongar la vida útil de los elementos. Además, se efectuará el ajuste y alineación de puertas y ventanas deformadas para garantizar un funcionamiento óptimo. Se reemplazarán las cerraduras en mal estado y se realizarán soldaduras correctivas en puntos debilitados o fracturados del cerramiento perimetral. En caso de que alguna estructura presente un deterioro irreparable, se procederá con la reposición de las piezas afectadas. Estas acciones buscan fortalecer la seguridad, funcionalidad y apariencia de la infraestructura del CDI.

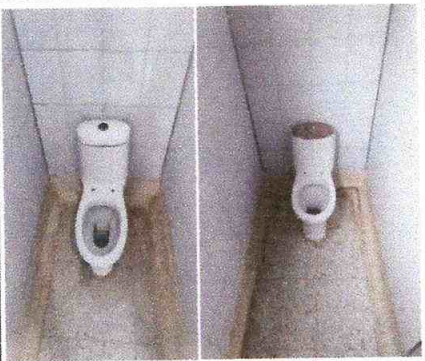
| FORMATO DE VISITA DIAGNÓSTICA DE INFRAESTRUCTURA DE CDM A INTERVENIR | | | |
|---|---|---|---|
| | | <p><b>Estado de la patología:</b> Las imágenes muestran la batería de baños en estado deteriorado, con evidentes signos de falta de mantenimiento, se resalta el hecho de que la mayoría de la góndola de sanitarios y lavamanos se encuentra fuera de servicio. Los enchapes de piso como de pared se aplican manchados, carentes de limpieza y mantenimiento. <b>Grado de severidad:</b> La severidad de los daños es moderada o leve, sin embargo, las condiciones actuales limitan el uso de la batería sanitaria, con un correcto mantenimiento se racionalizarían los inconvenientes.</p> <p><b>Recomendaciones para remodelación:</b><br/> Reposición de accesorios: Realizar el cambio de los accesorios de grifería de cada uno de los elementos, de manera que puedan cumplir su función a cabalidad.<br/> Mantenimiento y limpieza: Se recomienda llevar a cabo mantenimiento y limpieza tanto de cada uno de los aparatos hidrosanitarios, como del enchape de pisos y paredes.<br/> Estas acciones contribuirán a mejorar la funcionalidad, higiene y estética de la batería de baños, haciendo el espacio seguro y cómodo para los usuarios.</p> | |

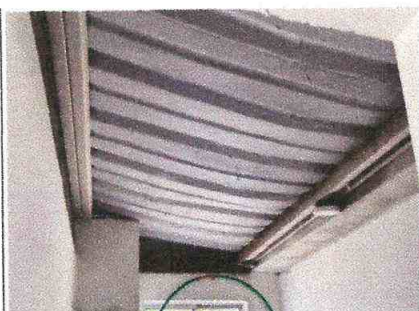
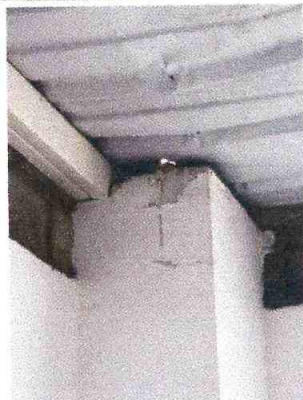
**Estado de la patología:** Las imágenes muestran una estructura de cubierta con vigas de soporte de metal y un recubrimiento en lámina termoacústica, ambos con signos de oxidación superficial. El óxido en las vigas sugiere exposición prolongada a humedad sin protección adecuada. Asimismo, los ventiladores de techo están en condiciones que aparentan desgaste, lo que puede indicar falta de mantenimiento regular.

**Grado de severidad:** La severidad se clasifica como moderada y en algunas zonas alta. Aunque la corrosión visible en las vigas podría no comprometer de inmediato la estructura, si no se atiende, el deterioro podría avanzar hasta afectar la estabilidad y resistencia del techo. La falta de mantenimiento en los ventiladores representa un riesgo de mal funcionamiento o posibles fallos en el futuro.

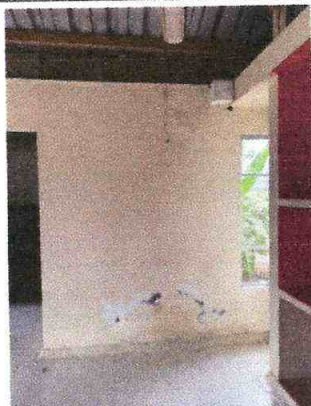
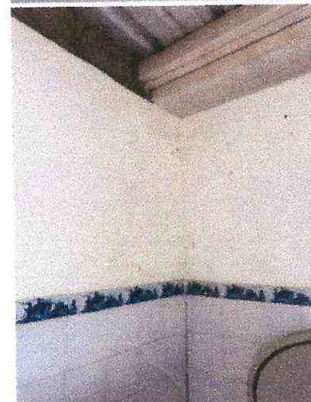
**Estado de la patología:** En las imágenes se evidencia la presencia de humedades en muros de aulas, baños y corredor del CDA, las cuales pueden estar generándose a causa de deficiencias en el sistema de drenaje de aguas lluvias de las cubiertas ocasionando filtraciones; además existen manchas de mampostería en la parte superior de los muros sin pintar, por lo que resultan permeables.

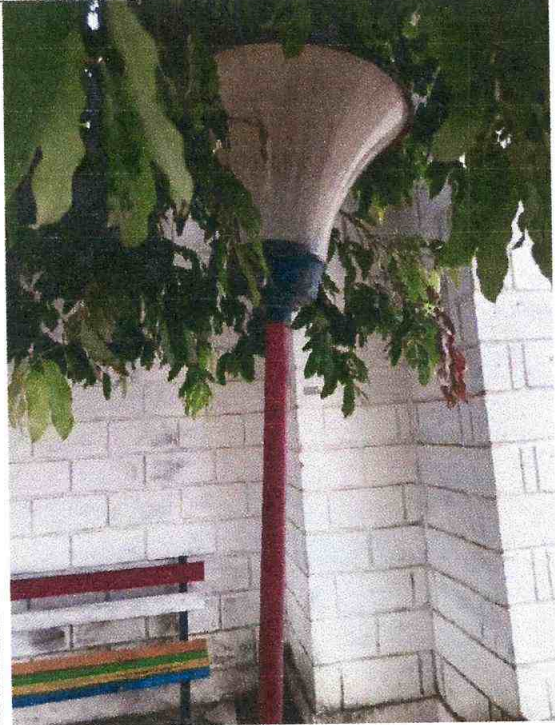
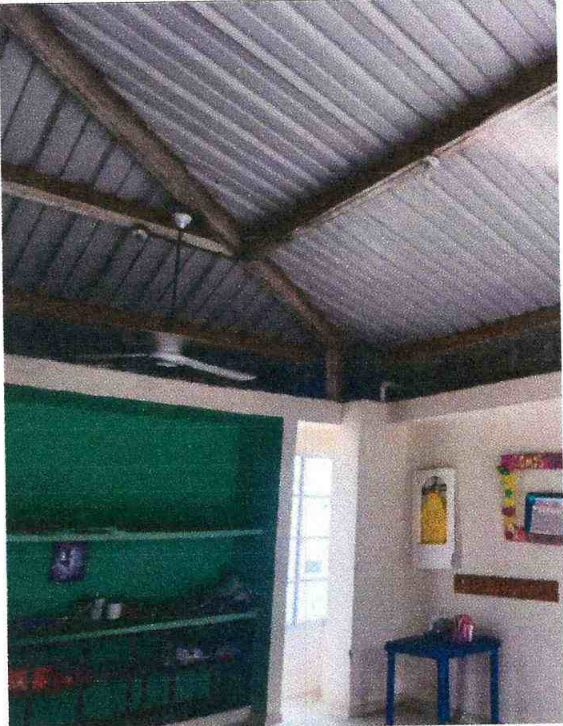
| Luminaria exterior | Luminaria de aulas |

- **Ventiladores:** Ventiladores en mal estado, obsoletos y sin mantenimiento, lo que ocasiona un riesgo para la población estudiantil y docente.
- **Tomacorrientes:** Insuficientes en cantidad y sin protección de polo a tierra, lo que genera riesgos eléctricos.
- **Aire acondicionado:** Aire acondicionado con necesidad de mantenimiento.
- **Acometida principal:** Esta llega al tablero principal desde un transformador comunitario. Parte del cableado fue hurtado y requiere ser repuesto para garantizar que la red cumpla con la capacidad de carga necesaria para satisfacer la demanda energética del establecimiento.

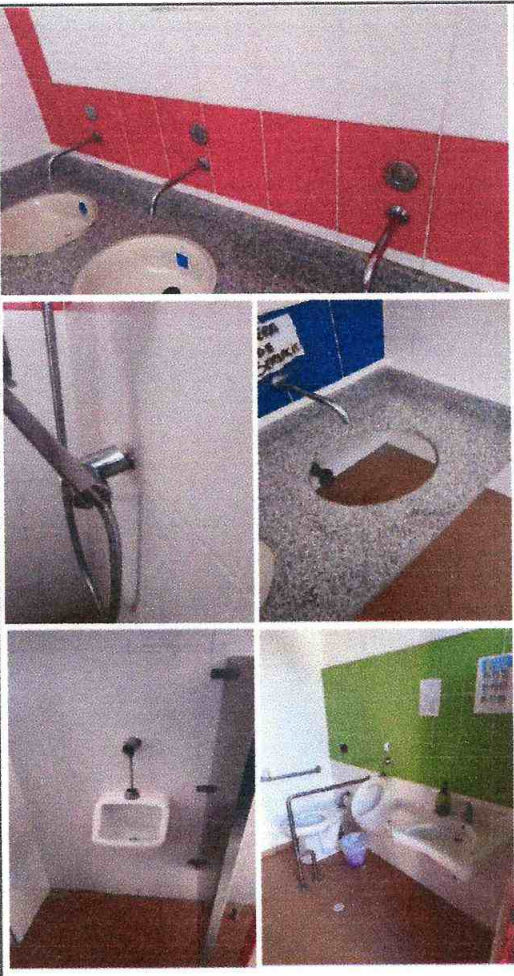
| FORMATO DE VISITA DIAGNÓSTICA DE INFRAESTRUCTURA DE CDI's A INTERVENIR | | | |
|---|---|---|---|
| | | <p><b>Estado de la patología:</b> Las imágenes muestran la batería de baños en estado deteriorado, con evidentes signos de falta de mantenimiento, se resalta el hecho de que parte de la grifería y pushes de sanitarios y lavamanos se encuentra fuera de servicio. Además hay dos lavamanos que hacen falta, como se observa en la imagen No. 3</p> <p><b>Grado de severidad:</b> La severidad de los daños es leve pues, si bien, las condiciones actuales limitan el uso de la batería sanitaria, con un correcto mantenimiento y reposición de los elementos faltantes o dañados, se solucionarían los inconvenientes.</p> <p><b>Recomendaciones para remodelación:</b></p> <p>Reposición de accesorios: Realizar el cambio de los accesorios de grifería y pushes de cada uno de los elementos, de manera que puedan cumplir su función a cabalidad. Por otro lado, se requiere el suministro de los lavamanos faltantes.</p> <p>Mantenimiento y limpieza: Se recomienda llevar a cabo mantenimiento y limpieza tanto de cada uno de los aparatos hidrosanitarios, como del enchape de pisos y paredes y la cerámica de los mesones.</p> <p>Estas acciones contribuirán a mejorar la funcionalidad, higiene y estética de la batería de baños, haciendo el espacio seguro y cómodo para los usuarios.</p> | |

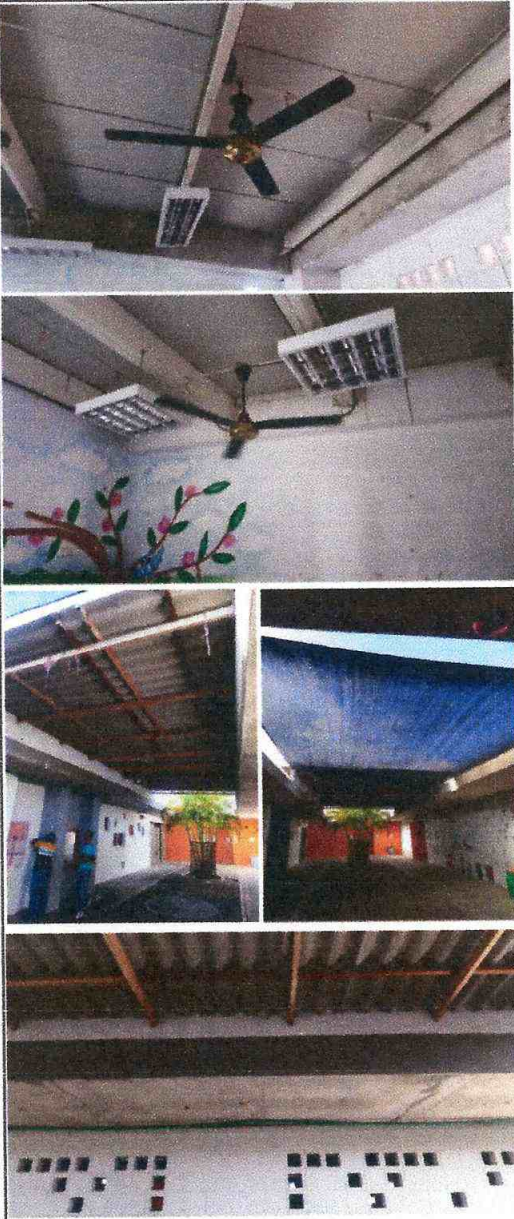
| INSPECCION ESTRUCTURAL (REF: Cubierta (Estructura y ventiladores)) | |
|---|---|
| <div style="display: flex; justify-content: space-between;"> <div style="width: 45%;"> <p style="text-align: center;"><b>REGISTRO FOTOGRÁFICO</b></p> </div> <div style="width: 50%;"> <p style="text-align: center;"><b>RECOMENDACIONES / OBRAS</b></p> <p><b>Estado de la patología:</b> Las imágenes muestran, por una parte, una estructura de cubierta con vigas de soporte de metal y un recubrimiento en lámina termoacústica, ambos con signos de oxidación superficial, por otro lado, en zonas de circulación se encuentra una estructura de cubierta en listones de madera y láminas de asbestocemento la cual no es continua, puesto que faltan un tramo que se relleno con malla pomsombra, es imperativo reemplazar la láminas de esta cubierta puesto que según lo estipulado en la Ley 1968 de 2019, el uso de asbesto está prohibido en territorio colombiano. Adicionalmente, los ventiladores de techo están desmontados y almacenados en una bodega, pero se evidencian en mal estado y carentes de mantenimiento.</p> <p><b>Grado de severidad:</b> La severidad se clasifica como moderada. Aunque la oxidación visible en las vigas podría no comprometer de inmediato la estructura, si no se atiende, el deterioro podría avanzar hasta afectar la estabilidad y resistencia del techo; por otra parte, las láminas de asbesto pueden generar afectaciones a la salud de los niños, niñas y funcionarios del CDI. La falta de mantenimiento en los ventiladores representa un riesgo de mal funcionamiento o posibles fallos o caídas en el futuro.</p> <p><b>Recomendaciones:</b></p> <p><b>Limpieza y tratamiento anticorrosivo:</b> Realizar una limpieza de las vigas metálicas y aplicar un recubrimiento anticorrosivo para detener el avance de la oxidación. Esto ayudará a proteger la estructura y extender su vida útil.</p> <p><b>Substitución de láminas de cubierta:</b> Se recomienda cambiar tanto la estructura como las láminas de cubierta de la zona de circulación por una estructura metálica y láminas termoacústicas con el fin de cumplir las normas y regulaciones colombianas.</p> <p><b>Mantenimiento de ventiladores:</b> Se recomienda realizar una revisión técnica de los ventiladores, limpiarlos y, si es necesario, engrasar los componentes internos o reemplazarlos para asegurar un funcionamiento seguro; en los casos más graves donde los ventiladores estén obsoletos se hace necesario el cambio por dispositivos nuevos.</p> <p><b>Inspección regular:</b> Establecer un programa de inspección regular de la cubierta para monitorear el estado de las vigas y láminas y así, detectar signos tempranos de oxidación o desgaste estructural.</p> </div> </div> | |

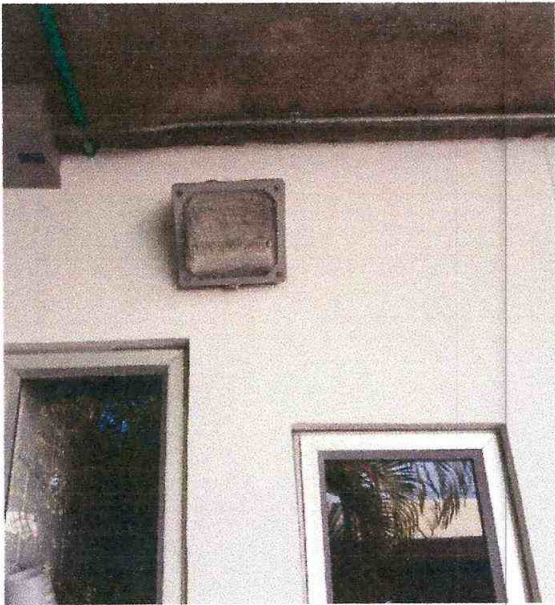
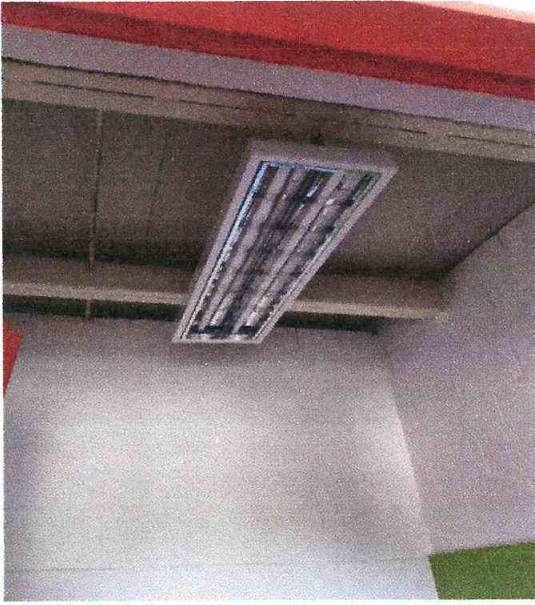
| Luminaria exterior | Luminaria de aulas |

- **Ventiladores:** Se encontraron ventiladores con funcionamiento ineficiente, carentes de un mantenimiento preventivo regular y programado.
- **Tomacorrientes e interruptores:** Insuficientes en cantidad y sin protección de polo a tierra, lo que genera riesgos eléctricos; también se encontraron interruptores obsoletos, conexiones a tomacorrientes en pisos sin protección la requerida.
- **Acometida principal:** Esta llega al tablero principal desde un transformador comunitario.
