| | | <b>ACTA DE MANTENIMIENTO CORRECTIVO</b><br><b>CONTRATO No. 3984-2025</b> | | Sistema de Gestión de Calidad | |
| ACTA N° | MC 029 | EQUIPO/ SISTEMA INTERVENIDO: | CAD SIES MEPER - SILLAS ERGONÓMICAS | | |

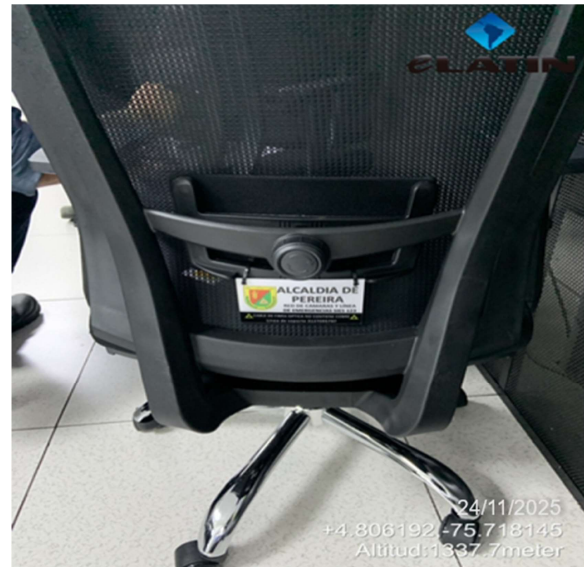
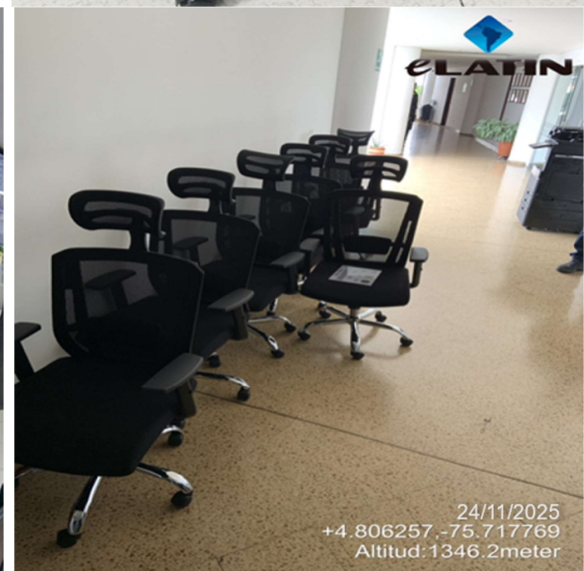
Se realizó el diagnóstico de la falla y mediante el acta de afectación de bolsa N° AB 004 del informe 1, se le informó a la supervisión sobre la condición que presentan varias sillas, las cuales presentan fallas estructurales en el sistema de soporte, específicamente con piezas reventadas o fracturadas, lo cual compromete la capacidad de carga y estabilidad mecánica del asiento. Después de la aprobación por parte del supervisor del contrato, se procedió a realizar la instalación de los elementos requeridos.

A solicitud de la supervisión, se realiza la instalación marcación y etiquetado de siete (7) sillas ergonómicas de acuerdo al acta de afectación de bolsa AB 004 del informe 1, con esta intervención se garantiza condiciones adecuadas de ergonomía en los puestos de trabajo, permitiendo la correcta alineación de la columna vertebral, el ajuste postural según la antropometría del usuario y la reducción de cargas biomecánicas sobre el sistema musculoesquelético. Estos elementos contribuyen directamente a la prevención de trastornos osteomusculares relacionados con actividades de oficina, a la disminución de la fatiga derivada de posturas prolongadas y al incremento en la eficiencia operativa del personal, asegurando un entorno laboral conforme a los lineamientos de seguridad y salud en el trabajo (SST).

Se deja constancia de la instalación de siete (7) sillas ergonómicas nuevas en las instalaciones del CAD SIES MEPER, quedando debidamente ubicadas y en condiciones operativas para su uso.

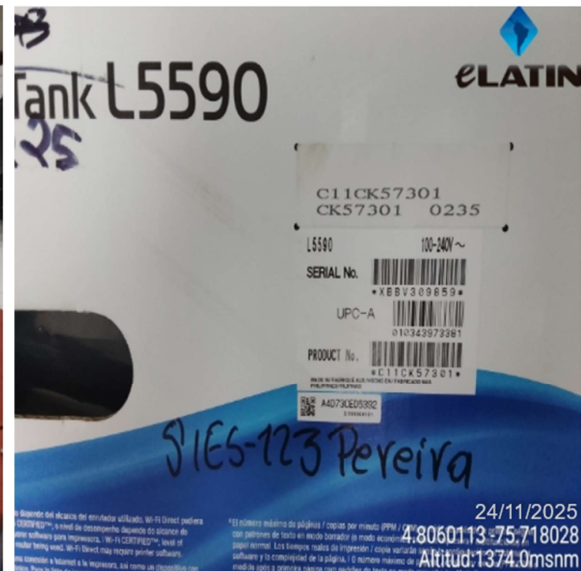
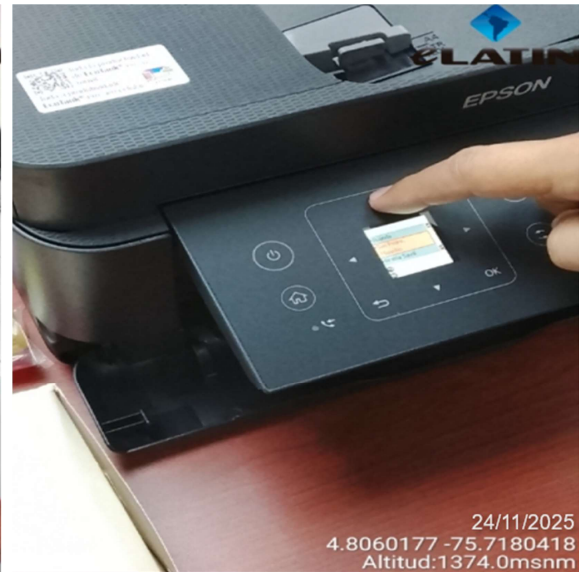
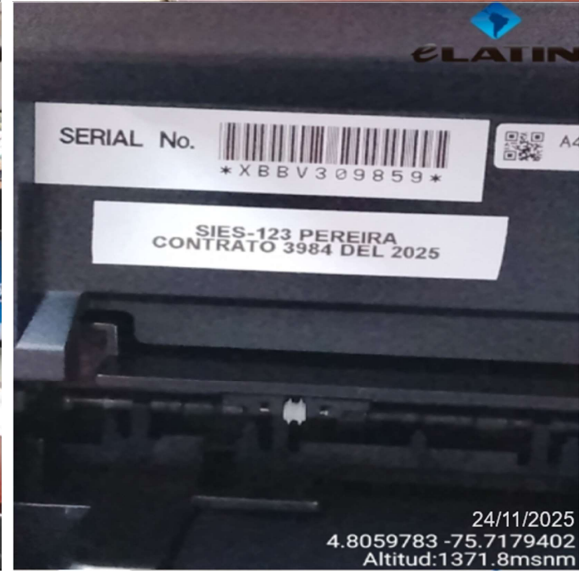
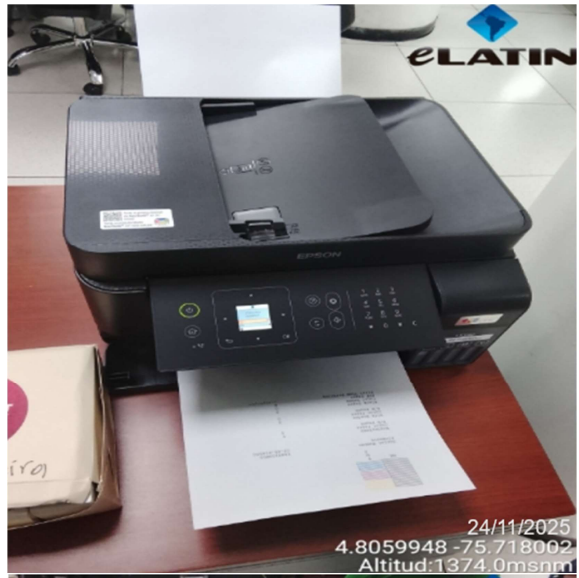
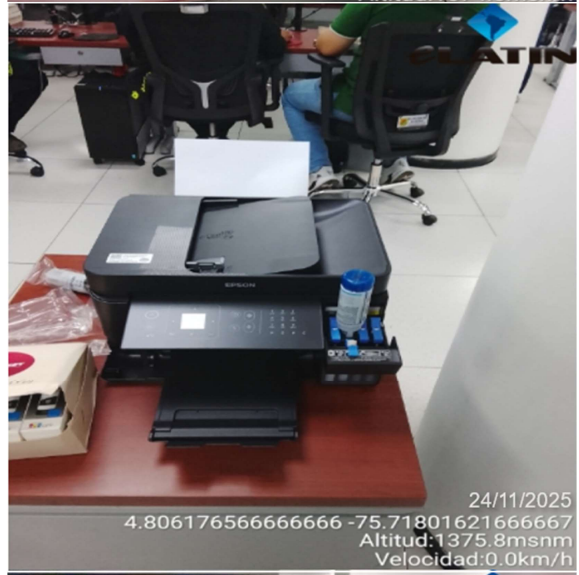
Se realizó el diagnóstico de la falla y mediante el acta de afectación de bolsa N° AB 064 del informe 2, se le informó a la supervisión sobre los impactos técnicos de la impresora multifuncional HP LaserJet Pro MFP M521dn ya que ha alcanzado y superado su ciclo de vida útil recomendado por el fabricante, después de la aprobación por parte del supervisor del contrato, se procedió a realizar el suministro e instalación de los elementos requeridos.

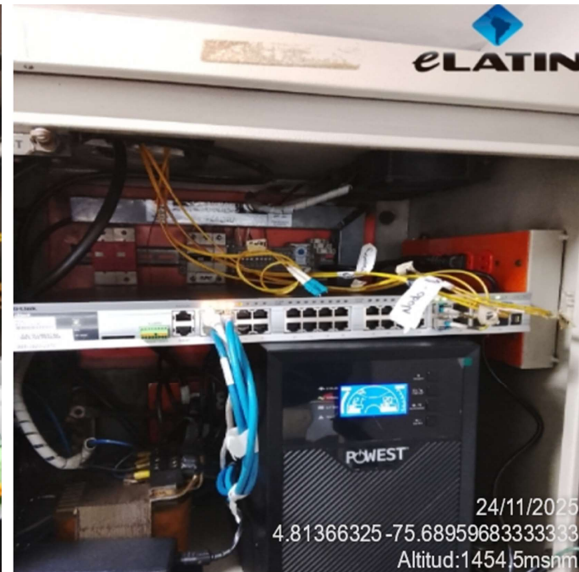
Se realizó el diagnóstico de la falla y mediante el acta de afectación de bolsa N° AB 094 del informe 2, se le informó a la supervisión sobre la condición de pérdida de comunicación del switch de comunicaciones con los nodos aledaños, generando pérdida de enlace y afectando la visualización de las cámaras asociadas a este segmento de red. Después de la aprobación por parte del supervisor del contrato, se procedió a realizar la instalación de los elementos requeridos.

| OBSERVACIONES | | |
|---|---|---|
| El switch de comunicaciones se deja en óptimas condiciones de funcionamiento, garantizando el restablecimiento de la operatividad, confiabilidad y seguridad de la red de cámaras. | | |

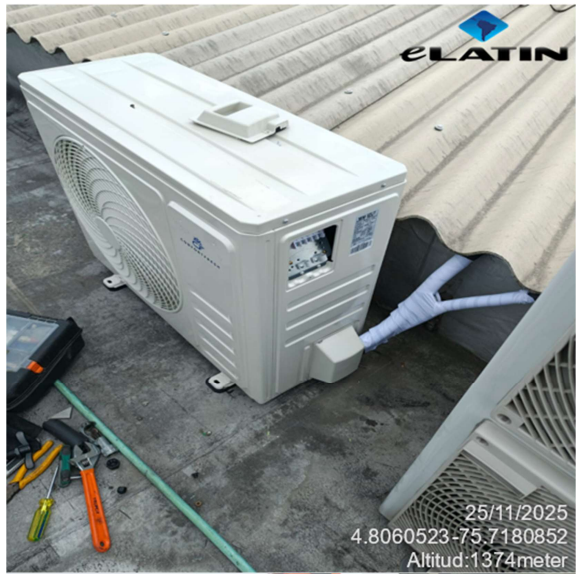
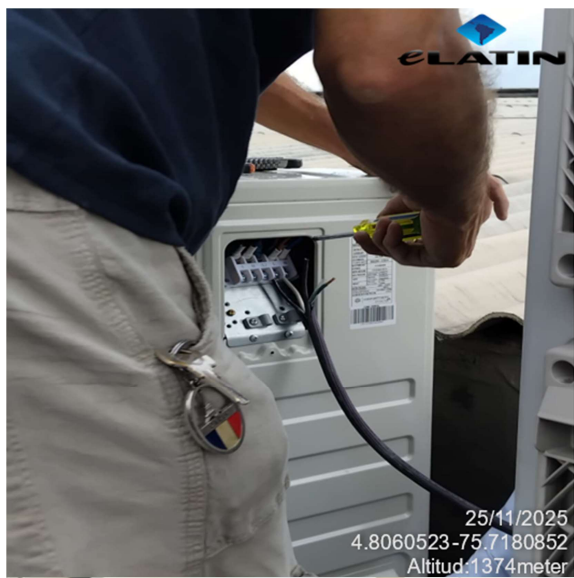
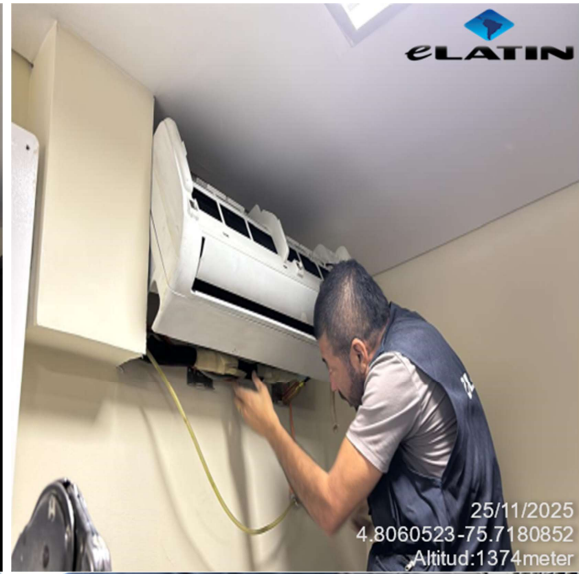
Se realizó el diagnóstico de la falla y mediante el acta de afectación de bolsa N° AB 097 del informe 2, se le informó a la supervisión sobre la falla en la tarjeta lógica de control del sistema de aire acondicionado, la cual presenta anomalías en el procesamiento de señales y en la activación de los módulos electrónicos. Después de la aprobación por parte del supervisor del contrato, se procedió a realizar la instalación de los elementos requeridos.

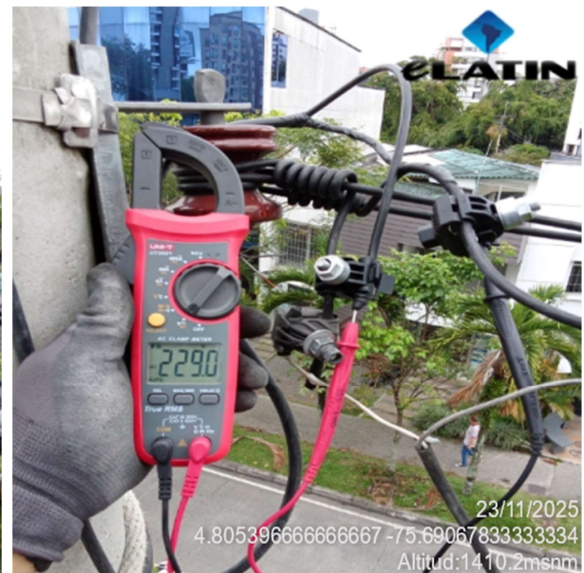
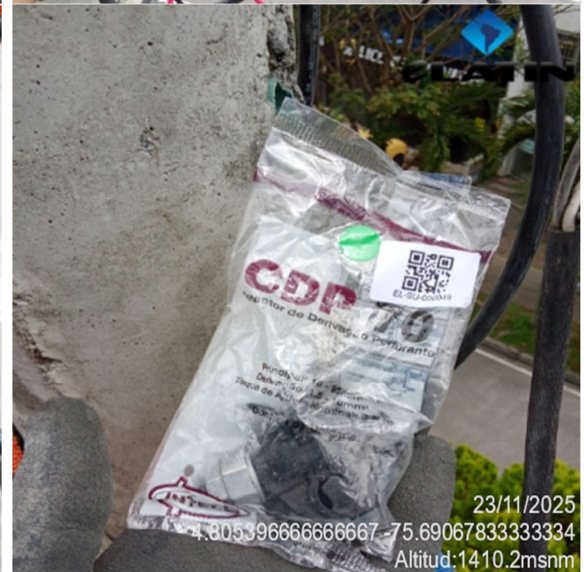
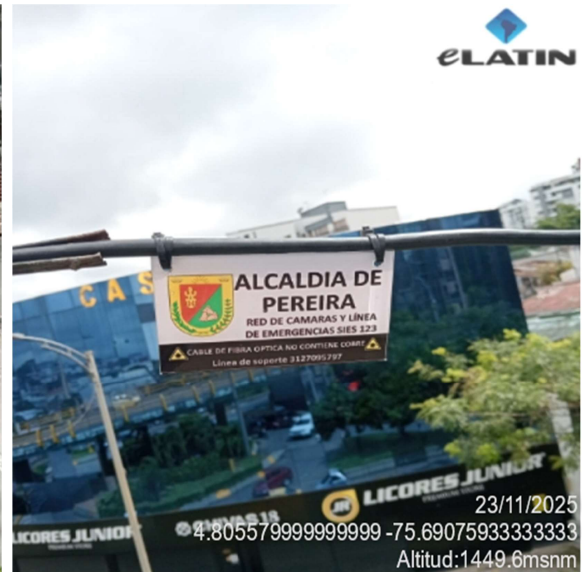
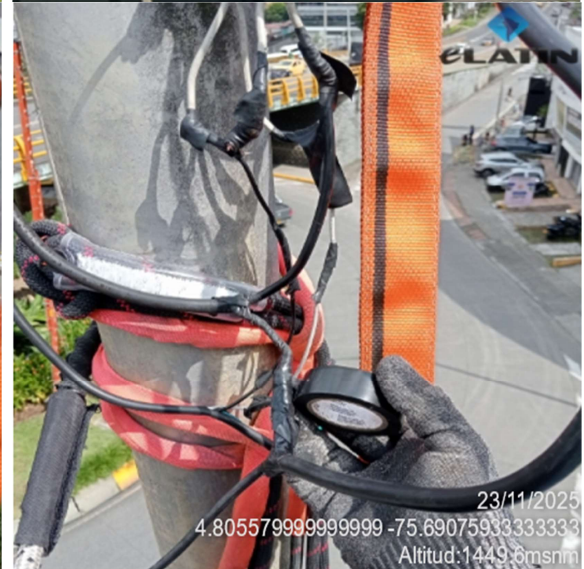
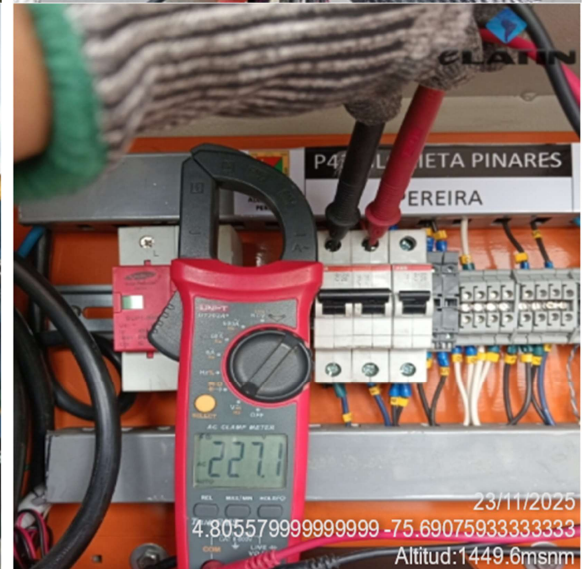
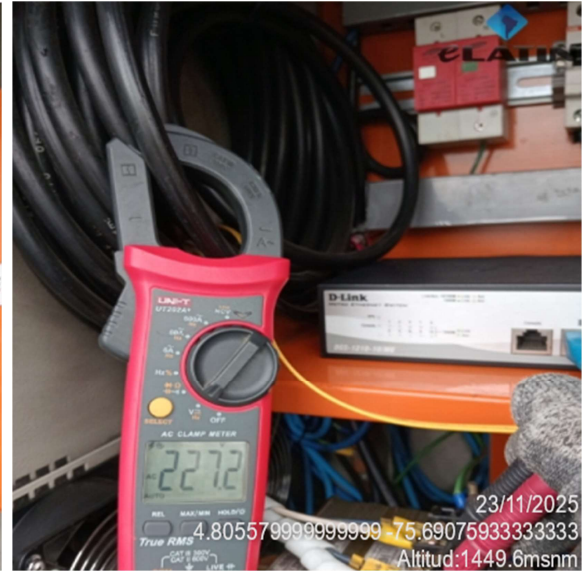
Se realizó el diagnóstico de la falla y mediante el acta de afectación de bolsa N° AB 033 del informe 1, se le informó a la supervisión sobre la necesidad de instalar una nueva acometida eléctrica. Después de la aprobación por parte del supervisor del contrato, se procedió a realizar la instalación de los elementos requeridos.

El punto de cámara queda con suministro eléctrico restituido, verificándose la continuidad del circuito, la correcta polaridad y valores de tensión dentro del rango nominal de operación, asegurando condiciones estables para el funcionamiento de los equipos asociados

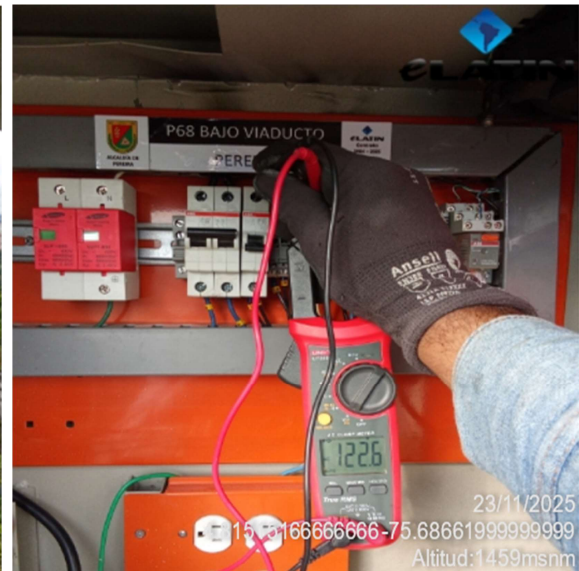
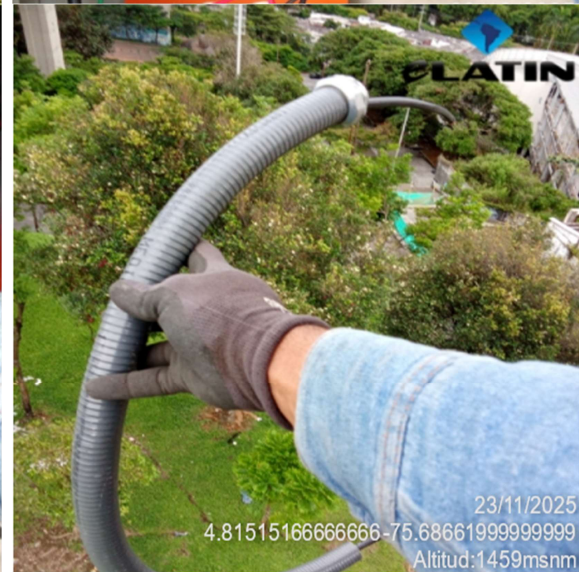
Se realizó el diagnóstico de la falla y mediante el acta de afectación de bolsa N° AB 048 del informe 2, se le informó a la supervisión sobre el corte en la acometida eléctrica, lo cual interrumpe el suministro eléctrico. Después de la aprobación por parte del supervisor del contrato, se procedió a realizar la instalación de los elementos requeridos.

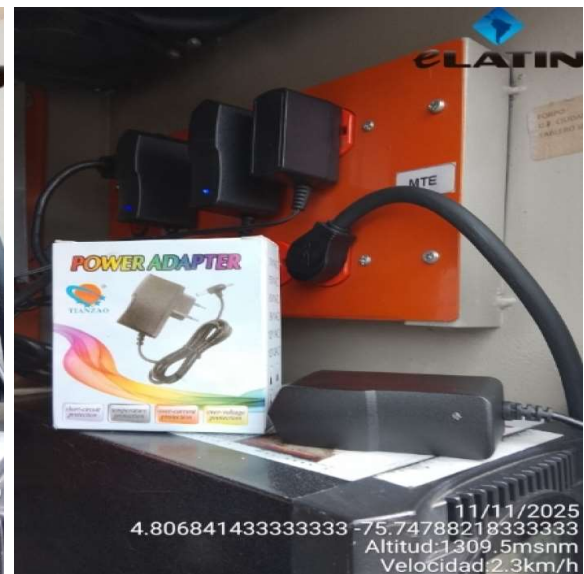
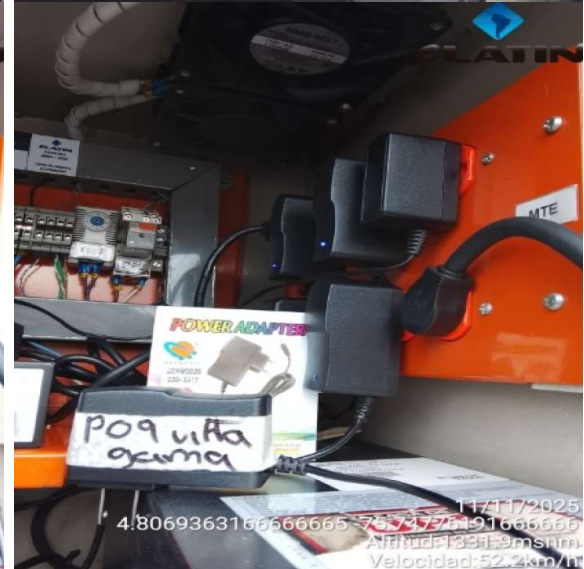
Se realizó el diagnóstico de la falla y mediante el acta de afectación de bolsa N° AB 134 del informe 4, se le informó a la supervisión sobre el fallo en la cámara fija ip tipo bala que está asociada a la fuente de alimentación, lo que impide garantizar la confiabilidad, seguridad eléctrica y operativa del sistema de videovigilancia. Después de la aprobación por parte del supervisor del contrato, se procedió a realizar la instalación de los elementos requeridos.

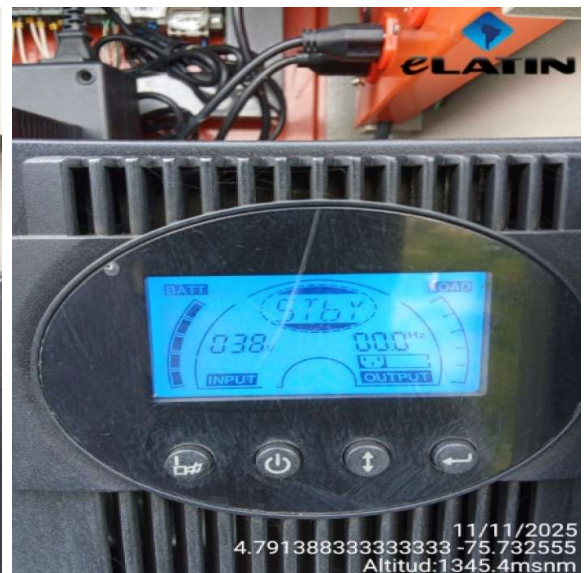
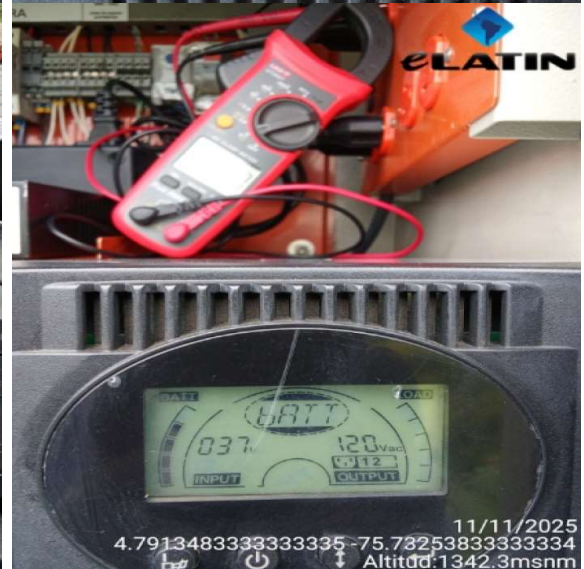
Se realizó el diagnóstico de la falla y mediante el acta de afectación de bolsa N° AB 047 del informe 2, se le informó a la supervisión sobre la condición de alerta que presenta la UPS, la cual corresponde a una falla en el sistema de almacenamiento de energía, lo que impide su correcto funcionamiento y limita la capacidad de respaldo del sistema, lo que impide garantizar la confiabilidad, seguridad eléctrica y operativa del sistema de videovigilancia. Después de la aprobación por parte del supervisor del contrato, se procedió a realizar la instalación de los elementos requeridos.

A solicitud de la supervisión, se realiza la instalación de tres (3) módulos de baterías de acuerdo al acta de afectación de bolsa AB 047 del informe 2, con esta intervención se restablece la autonomía operativa de la UPS, lo que permite disponer nuevamente de capacidad de respaldo en caso de fallas o interrupciones en la red eléctrica. De esta manera, se asegura la continuidad del servicio y el funcionamiento ininterrumpido de los equipos conectados, evitando riesgos de pérdida de operación. Con ello se garantiza la estabilidad operativa, la seguridad eléctrica y la confiabilidad funcional del sistema de videovigilancia, asegurando la continuidad del servicio.

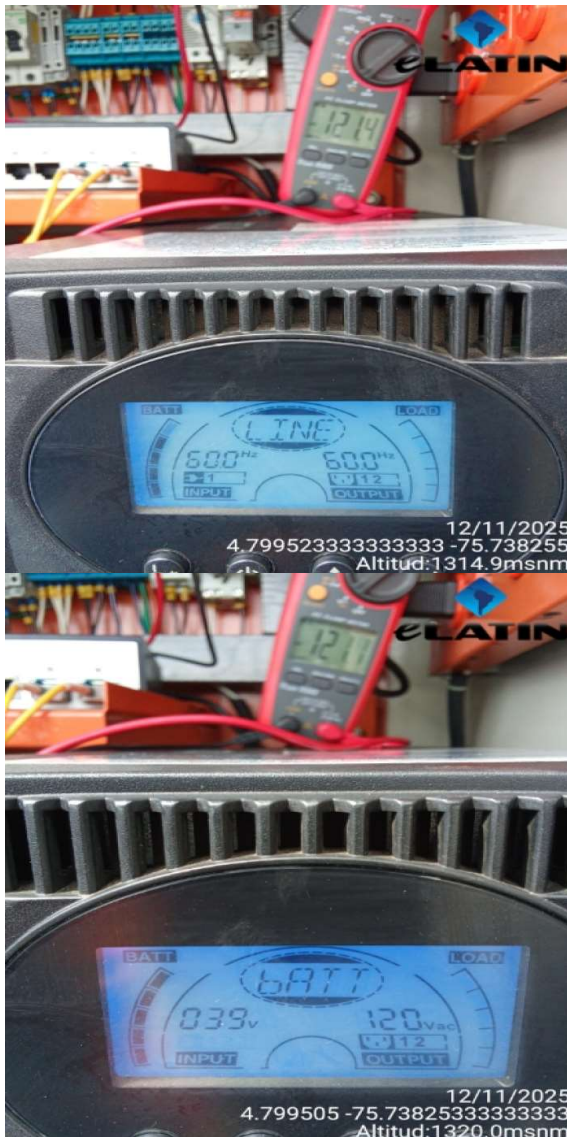
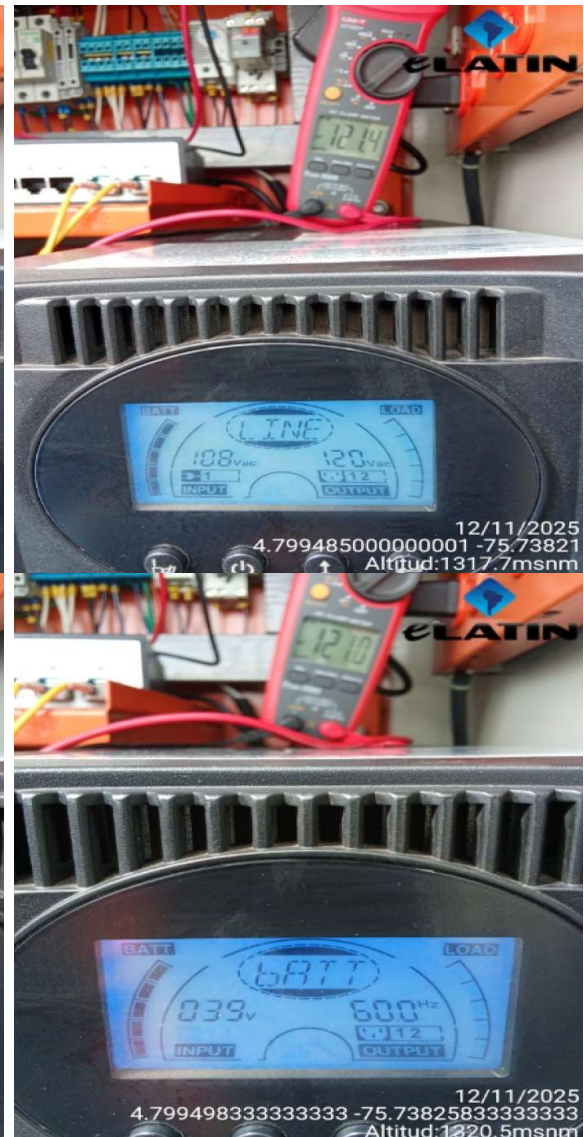
Se realizó el diagnóstico de la falla y mediante el acta de afectación de bolsa N° AB 046 del informe 2, se le informó a la supervisión sobre la condición de alerta que presenta la UPS, la cual corresponde a una falla en el sistema de almacenamiento de energía, lo que impide su correcto funcionamiento y limita la capacidad de respaldo del sistema, lo que impide garantizar la confiabilidad, seguridad eléctrica y operativa del sistema de videovigilancia. Después de la aprobación por parte del supervisor del contrato, se procedió a realizar la instalación de los elementos requeridos.

A solicitud de la supervisión, se realiza la instalación de tres (3) módulos de baterías de acuerdo al acta de afectación de bolsa AB 046 del informe 2, con esta intervención se restablece la autonomía operativa de la UPS, lo que permite disponer nuevamente de capacidad de respaldo en caso de fallas o interrupciones en la red eléctrica. De esta manera, se asegura la continuidad del servicio y el funcionamiento ininterrumpido de los equipos conectados, evitando riesgos de pérdida de operación. Con ello se garantiza la estabilidad operativa, la seguridad eléctrica y la confiabilidad funcional del sistema de videovigilancia, asegurando la continuidad del servicio.

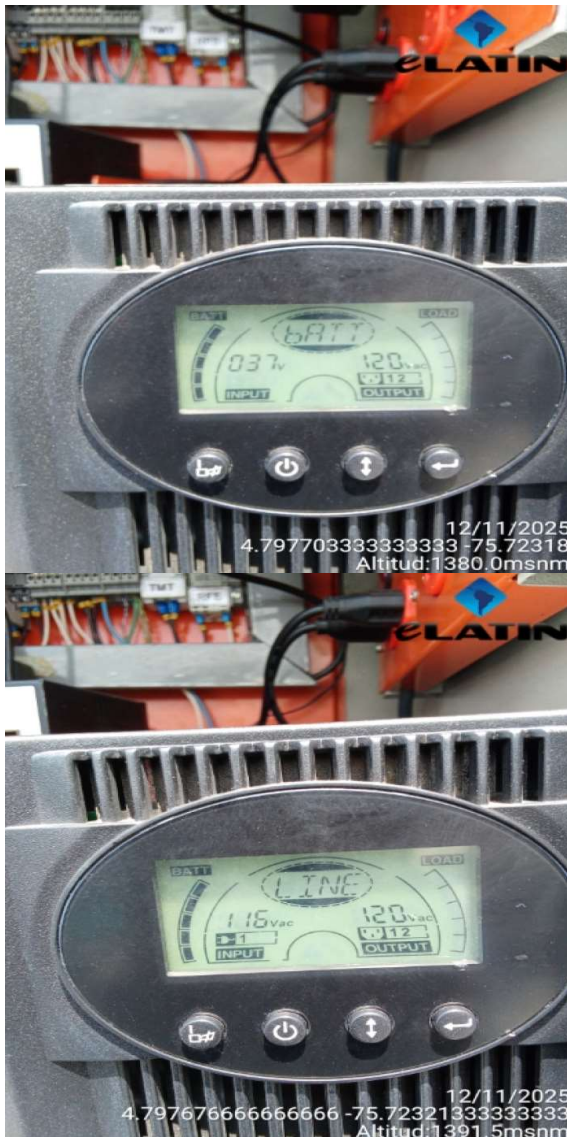
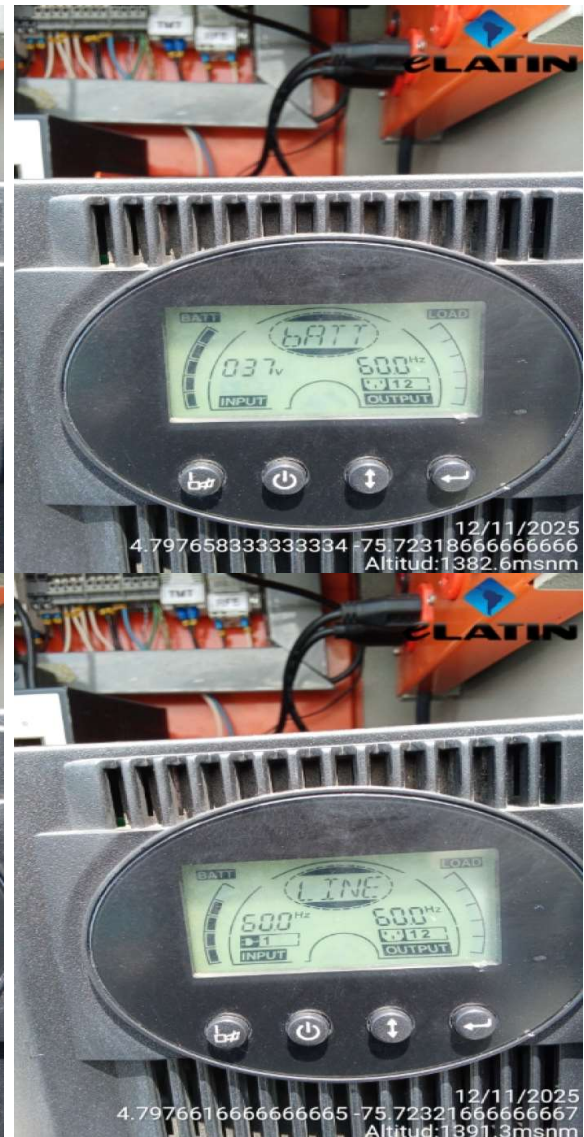
Se realizó el diagnóstico de la falla y mediante el acta de afectación de bolsa N° AB 049 del informe 2, se le informó a la supervisión sobre la condición de alerta que presenta la UPS, la cual corresponde a una falla en el sistema de almacenamiento de energía, lo que impide su correcto funcionamiento y limita la capacidad de respaldo del sistema, lo que impide garantizar la confiabilidad, seguridad eléctrica y operativa del sistema de videovigilancia. Después de la aprobación por parte del supervisor del contrato, se procedió a realizar la instalación de los elementos requeridos.

A solicitud de la supervisión, se realiza la instalación de tres (3) módulos de baterías de acuerdo al acta de afectación de bolsa AB 049 del informe 2, con esta intervención se restablece la autonomía operativa de la UPS, lo que permite disponer nuevamente de capacidad de respaldo en caso de fallas o interrupciones en la red eléctrica. De esta manera, se asegura la continuidad del servicio y el funcionamiento ininterrumpido de los equipos conectados, evitando riesgos de pérdida de operación. Con ello se garantiza la estabilidad operativa, la seguridad eléctrica y la confiabilidad funcional del sistema de videovigilancia, asegurando la continuidad del servicio.

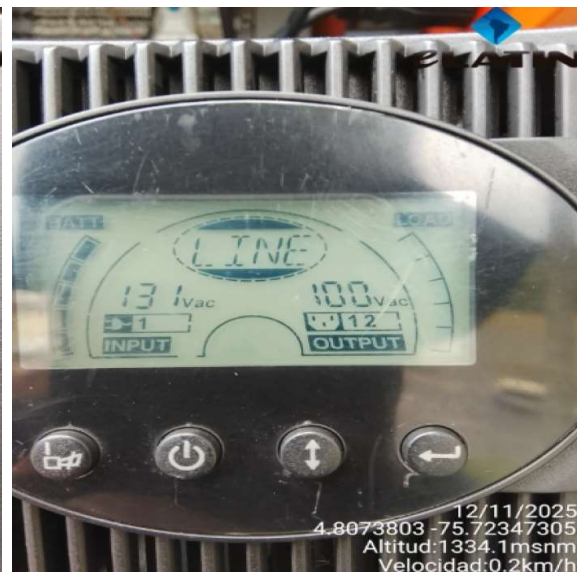
Se realizó el diagnóstico de la falla y mediante el acta de afectación de bolsa N° AB 057 del informe 2, se le informó a la supervisión sobre la condición de alerta que presenta la UPS, la cual corresponde a una falla en el sistema de almacenamiento de energía, lo que impide su correcto funcionamiento y limita la capacidad de respaldo del sistema, lo que impide garantizar la confiabilidad, seguridad eléctrica y operativa del sistema de videovigilancia. Después de la aprobación por parte del supervisor del contrato, se procedió a realizar la instalación de los elementos requeridos.

A solicitud de la supervisión, se realiza la instalación de tres (3) módulos de baterías de acuerdo al acta de afectación de bolsa AB 057 del informe 2, con esta intervención se restablece la autonomía operativa de la UPS, lo que permite disponer nuevamente de capacidad de respaldo en caso de fallas o interrupciones en la red eléctrica. De esta manera, se asegura la continuidad del servicio y el funcionamiento ininterrumpido de los equipos conectados, evitando riesgos de pérdida de operación. Con ello se garantiza la estabilidad operativa, la seguridad eléctrica y la confiabilidad funcional del sistema de videovigilancia, asegurando la continuidad del servicio.

| OBSERVACIONES | | |
|---|---|---|
| Posterior a las actividades de intervención realizadas, se restablece la autonomía operativa de la UPS y así evitando riesgos de pérdida de operación. | | |

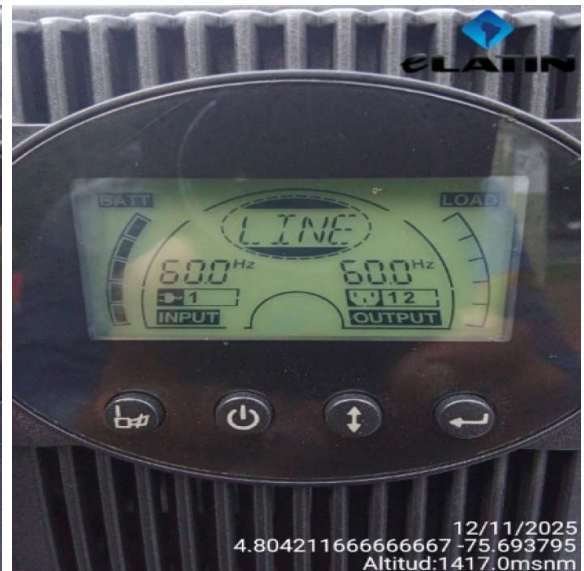
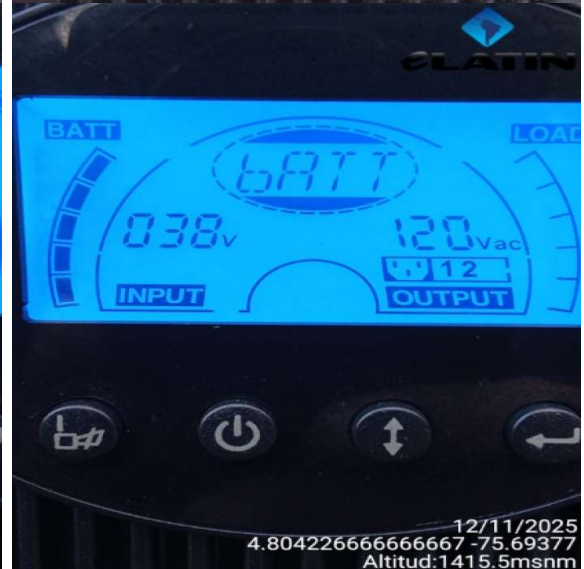
Se realizó el diagnóstico de la falla y mediante el acta de afectación de bolsa N° AB 086 del informe 2, se le informó a la supervisión sobre la condición de alerta que presenta la UPS, la cual corresponde a una falla en el sistema de almacenamiento de energía, lo que impide su correcto funcionamiento y limita la capacidad de respaldo del sistema, lo que impide garantizar la confiabilidad, seguridad eléctrica y operativa del sistema de videovigilancia. Después de la aprobación por parte del supervisor del contrato, se procedió a realizar la instalación de los elementos requeridos.

A solicitud de la supervisión, se realiza la instalación de tres (3) módulos de baterías de acuerdo al acta de afectación de bolsa AB 086 del informe 2, con esta intervención se restablece la autonomía operativa de la UPS, lo que permite disponer nuevamente de capacidad de respaldo en caso de fallas o interrupciones en la red eléctrica. De esta manera, se asegura la continuidad del servicio y el funcionamiento ininterrumpido de los equipos conectados, evitando riesgos de pérdida de operación. Con ello se garantiza la estabilidad operativa, la seguridad eléctrica y la confiabilidad funcional del sistema de videovigilancia, asegurando la continuidad del servicio.

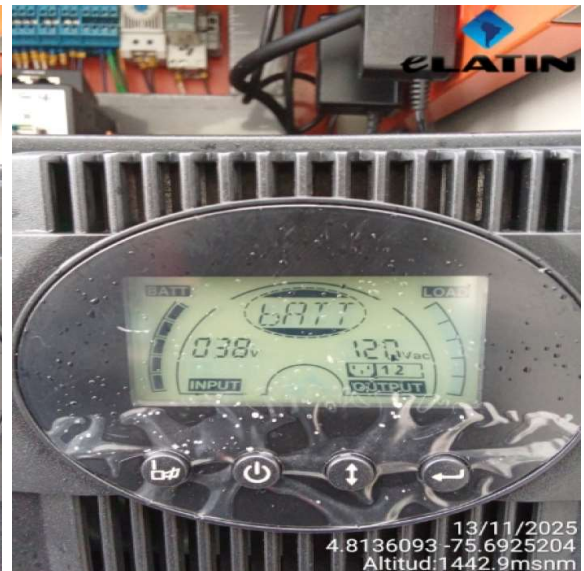
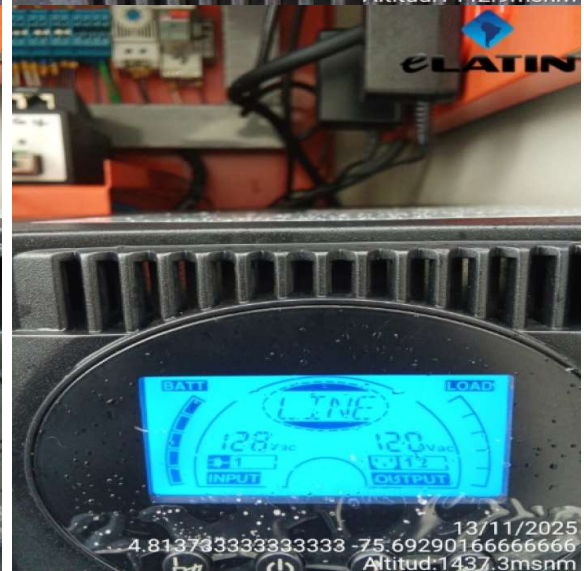
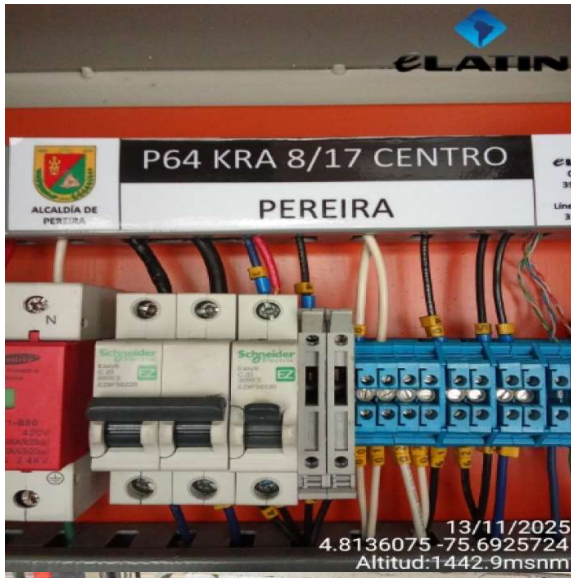
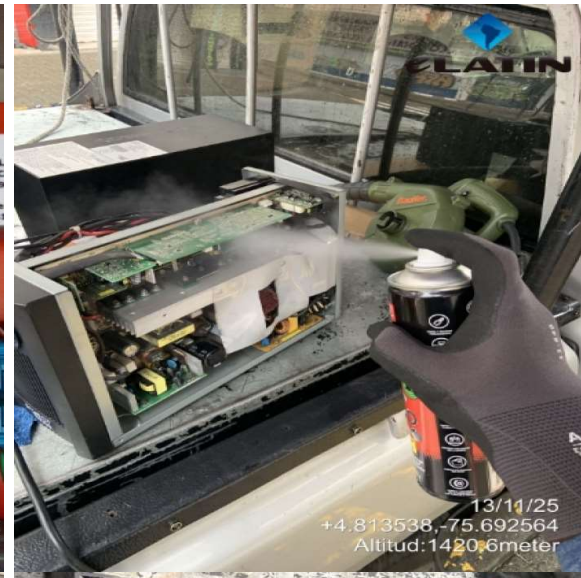
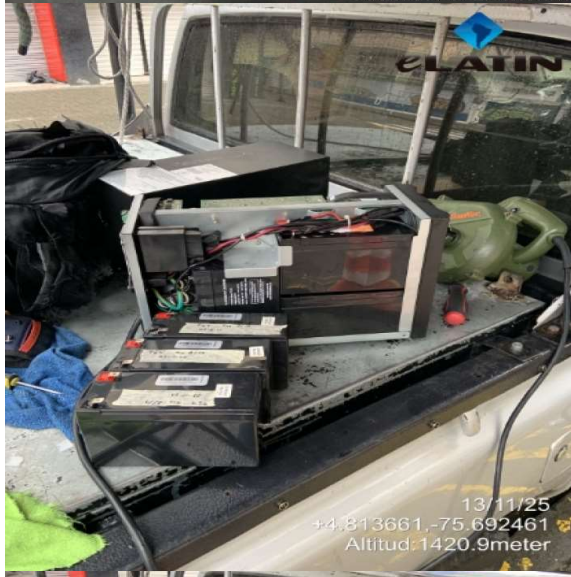
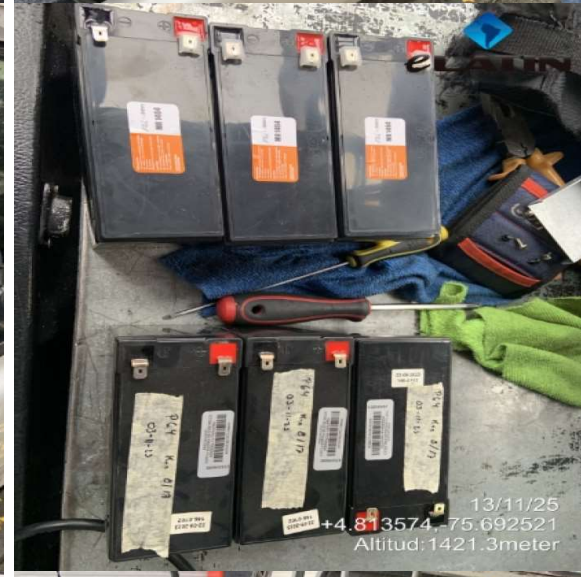
Se realizó el diagnóstico de la falla y mediante el acta de afectación de bolsa N° AB 085 del informe 2, se le informó a la supervisión sobre la condición de alerta que presenta la UPS, la cual corresponde a una falla en el sistema de almacenamiento de energía, lo que impide su correcto funcionamiento y limita la capacidad de respaldo del sistema, lo que impide garantizar la confiabilidad, seguridad eléctrica y operativa del sistema de videovigilancia. Después de la aprobación por parte del supervisor del contrato, se procedió a realizar la instalación de los elementos requeridos.

A solicitud de la supervisión, se realiza la instalación de tres (3) módulos de baterías de acuerdo al acta de afectación de bolsa AB 085 del informe 2, con esta intervención se restablece la autonomía operativa de la UPS, lo que permite disponer nuevamente de capacidad de respaldo en caso de fallas o interrupciones en la red eléctrica. De esta manera, se asegura la continuidad del servicio y el funcionamiento ininterrumpido de los equipos conectados, evitando riesgos de pérdida de operación. Con ello se garantiza la estabilidad operativa, la seguridad eléctrica y la confiabilidad funcional del sistema de videovigilancia, asegurando la continuidad del servicio.

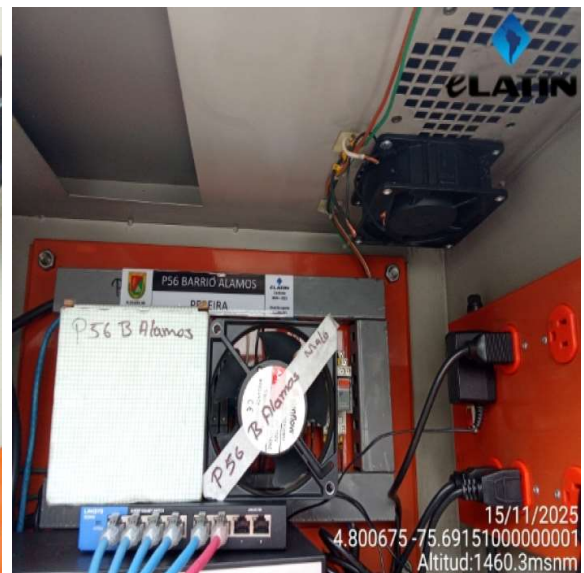
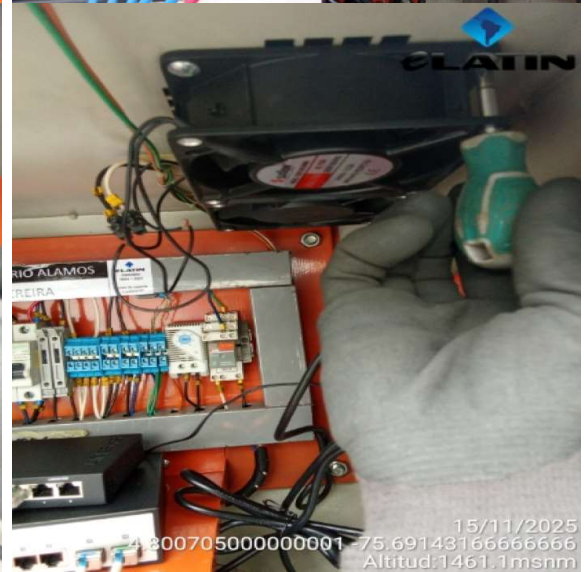
Se realizó el diagnóstico de la falla y mediante el acta de afectación de bolsa N° AB 082 del informe 2, se le informó a la supervisión sobre los daños que presentaron algunos componentes internos del punto de cámara, después de la aprobación por parte del supervisor del contrato, se procedió a realizar el suministro e instalación de los elementos requeridos.

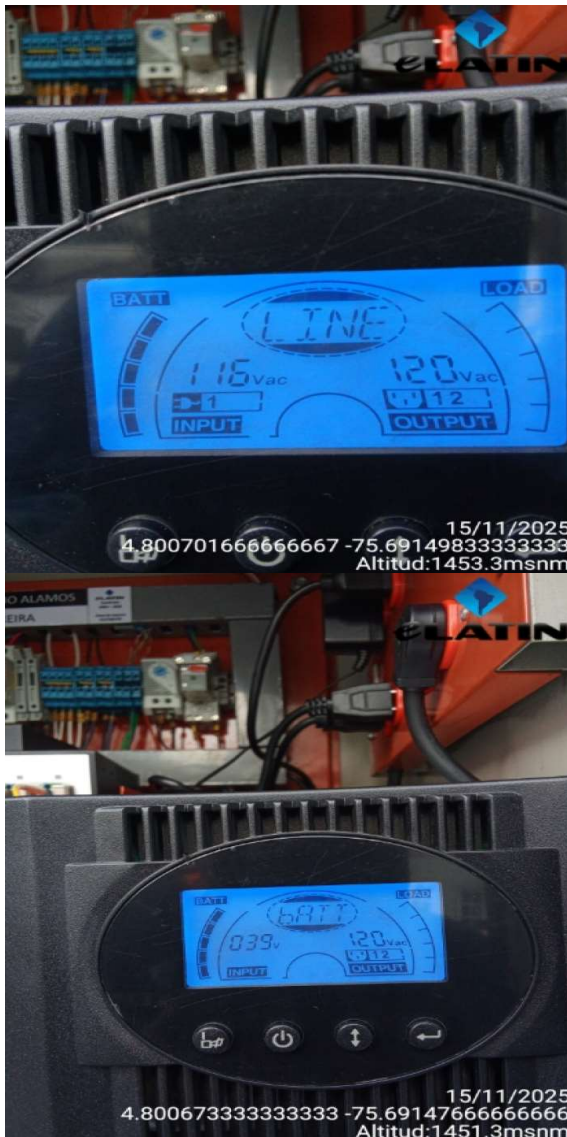
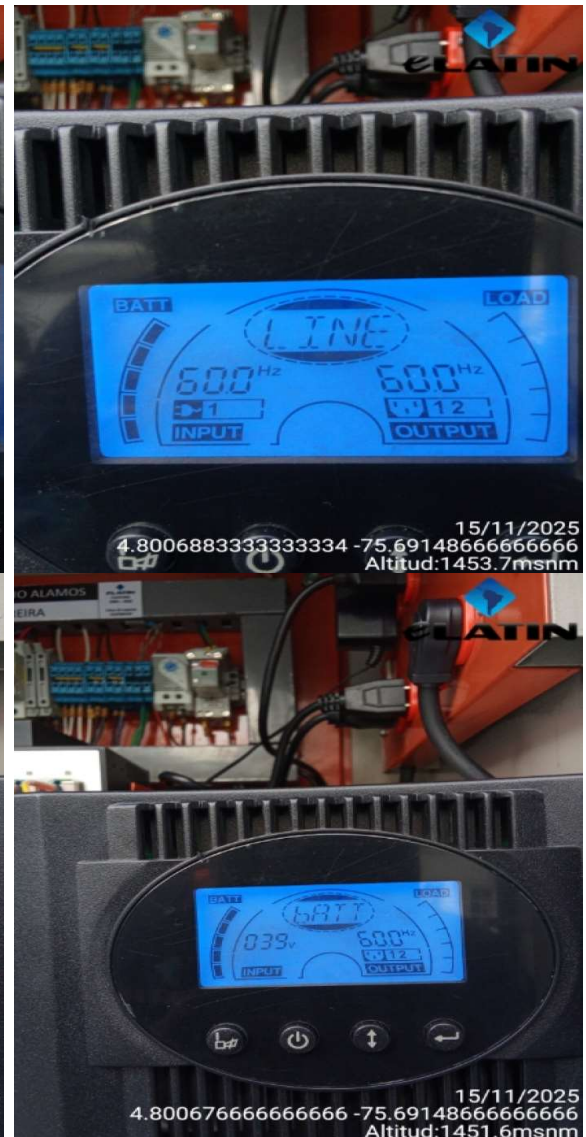
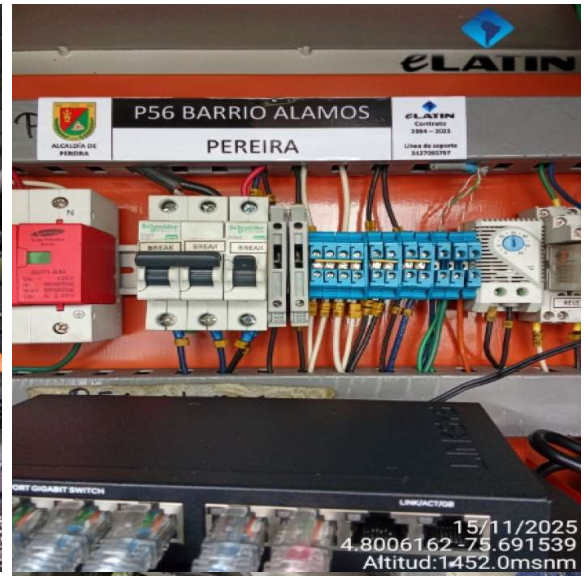
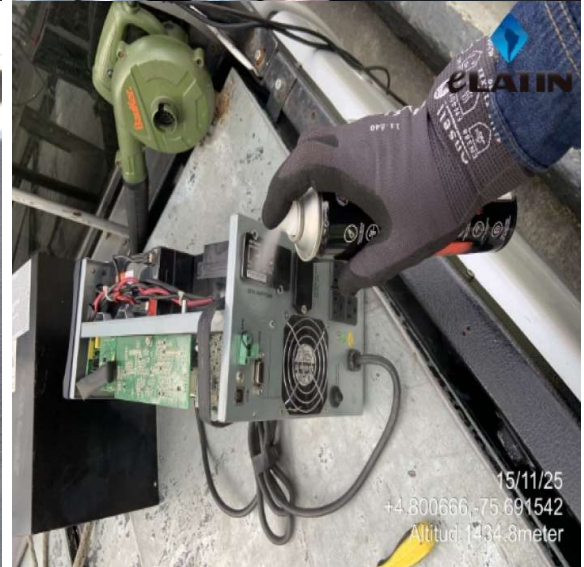
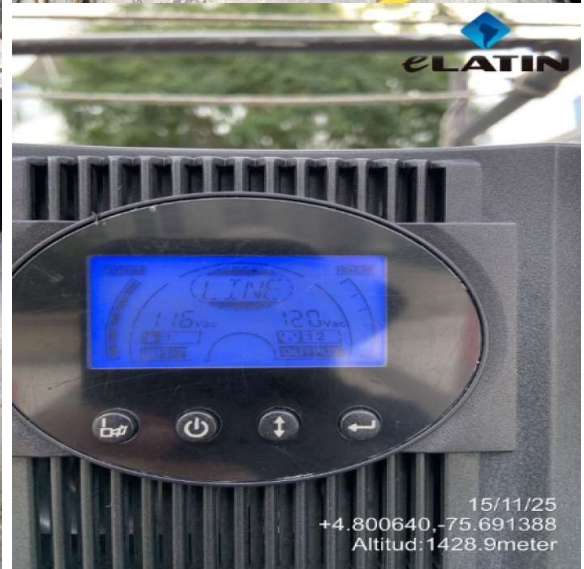
Se realizó el diagnóstico de la falla y mediante el acta de afectación de bolsa N° AB 084 del informe 2, se le informó a la supervisión sobre la condición de alerta que presenta la UPS, la cual corresponde a una falla en el sistema de almacenamiento de energía, lo que impide su correcto funcionamiento y limita la capacidad de respaldo del sistema, lo que impide garantizar la confiabilidad, seguridad eléctrica y operativa del sistema de videovigilancia. Después de la aprobación por parte del supervisor del contrato, se procedió a realizar la instalación de los elementos requeridos.

A solicitud de la supervisión, se realiza la instalación de tres (3) módulos de baterías de acuerdo al acta de afectación de bolsa AB 084 del informe 2, con esta intervención se restablece la autonomía operativa de la UPS, lo que permite disponer nuevamente de capacidad de respaldo en caso de fallas o interrupciones en la red eléctrica. De esta manera, se asegura la continuidad del servicio y el funcionamiento ininterrumpido de los equipos conectados, evitando riesgos de pérdida de operación. Con ello se garantiza la estabilidad operativa, la seguridad eléctrica y la confiabilidad funcional del sistema de videovigilancia, asegurando la continuidad del servicio.

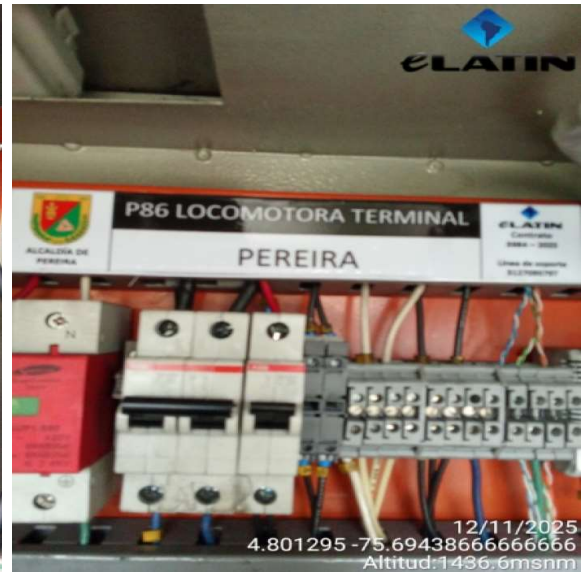
Se realizó el diagnóstico de la falla y mediante el acta de afectación de bolsa N° AB 081 del informe 2, se le informó a la supervisión sobre la condición de alerta que presenta la UPS, la cual corresponde a una falla en el sistema de almacenamiento de energía, lo que impide su correcto funcionamiento y limita la capacidad de respaldo del sistema, lo que impide garantizar la confiabilidad, seguridad eléctrica y operativa del sistema de videovigilancia. Después de la aprobación por parte del supervisor del contrato, se procedió a realizar la instalación de los elementos requeridos.

A solicitud de la supervisión, se realiza la instalación de tres (3) módulos de baterías de acuerdo al acta de afectación de bolsa AB 081 del informe 2, con esta intervención se restablece la autonomía operativa de la UPS, lo que permite disponer nuevamente de capacidad de respaldo en caso de fallas o interrupciones en la red eléctrica. De esta manera, se asegura la continuidad del servicio y el funcionamiento ininterrumpido de los equipos conectados, evitando riesgos de pérdida de operación. Con ello se garantiza la estabilidad operativa, la seguridad eléctrica y la confiabilidad funcional del sistema de videovigilancia, asegurando la continuidad del servicio.

Posterior a las actividades de intervención realizadas, se restablece la autonomía operativa de la UPS y así evitando riesgos de pérdida de operación.

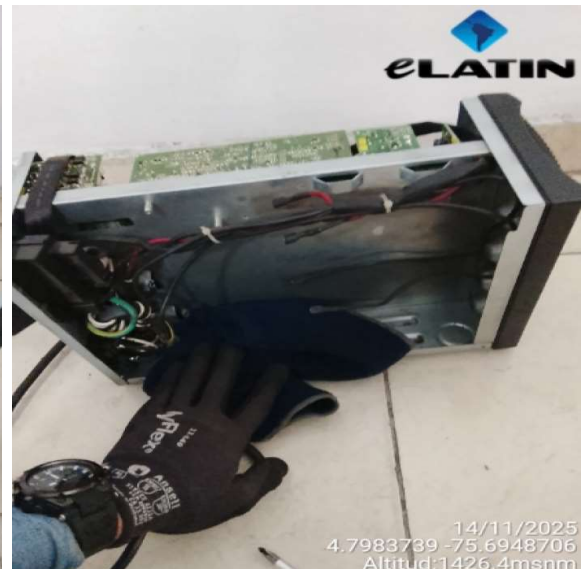
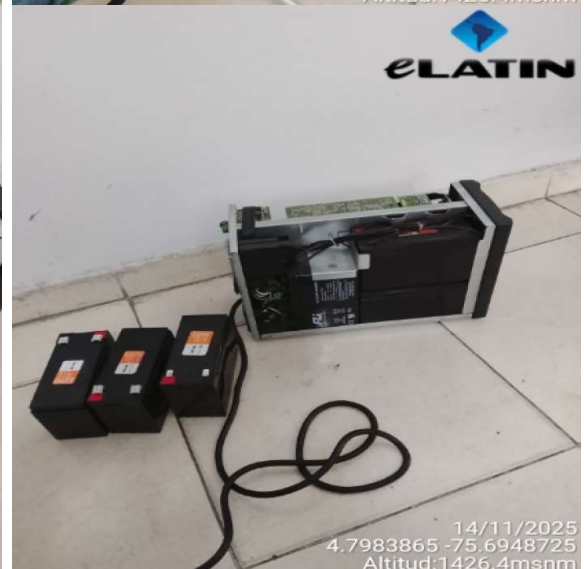
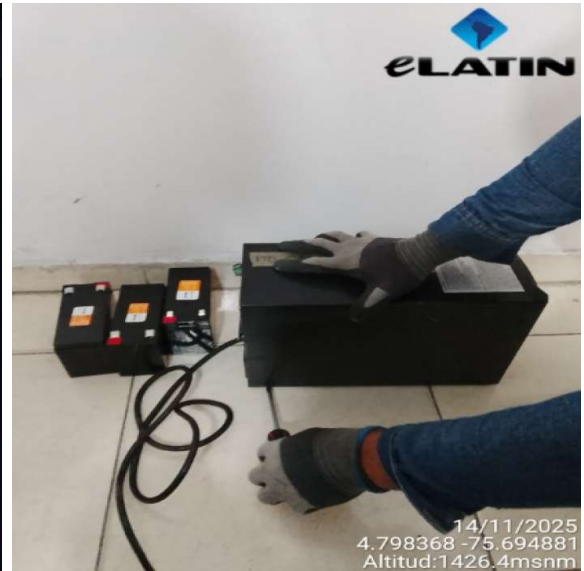
Se realizó el diagnóstico de la falla y mediante el acta de afectación de bolsa N° AB 095 del informe 2, se le informó a la supervisión sobre la condición de alerta que presenta la UPS, la cual corresponde a una falla en el sistema de almacenamiento de energía, lo que impide su correcto funcionamiento y limita la capacidad de respaldo del sistema, lo que impide garantizar la confiabilidad, seguridad eléctrica y operativa del sistema de videovigilancia. Después de la aprobación por parte del supervisor del contrato, se procedió a realizar la instalación de los elementos requeridos.

A solicitud de la supervisión, se realiza la instalación de tres (3) módulos de baterías de acuerdo al acta de afectación de bolsa AB 095 del informe 2, con esta intervención se restablece la autonomía operativa de la UPS, lo que permite disponer nuevamente de capacidad de respaldo en caso de fallas o interrupciones en la red eléctrica. De esta manera, se asegura la continuidad del servicio y el funcionamiento ininterrumpido de los equipos conectados, evitando riesgos de pérdida de operación. Con ello se garantiza la estabilidad operativa, la seguridad eléctrica y la confiabilidad funcional del sistema de videovigilancia, asegurando la continuidad del servicio.

| OBSERVACIONES | | |
|---|---|---|
| Posterior a las actividades de intervención realizadas, se restablece la autonomía operativa de la UPS y así evitando riesgos de pérdida de operación. | | |
