| | | <b>ACTA DE MANTENIMIENTO CORRECTIVO</b><br><b>CONTRATO No. 3984-2025</b> | | Sistema de Gestión de Calidad | |
| ACTA N° | MC 029 | EQUIPO/ SISTEMA INTERVENIDO: | CAD SIES MEPER - SILLAS ERGONÓMICAS | | |

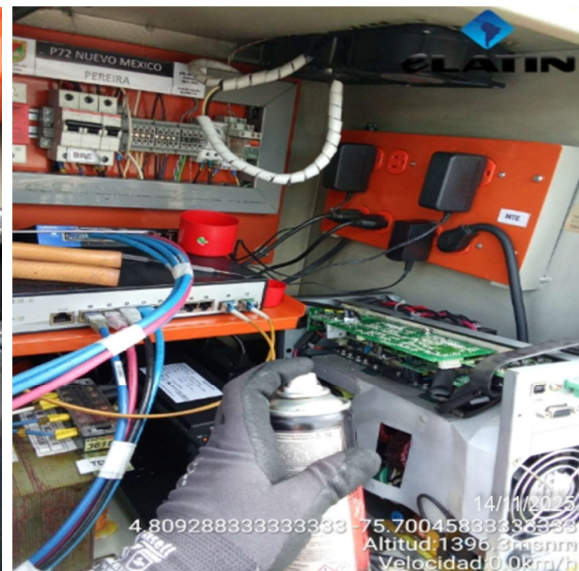
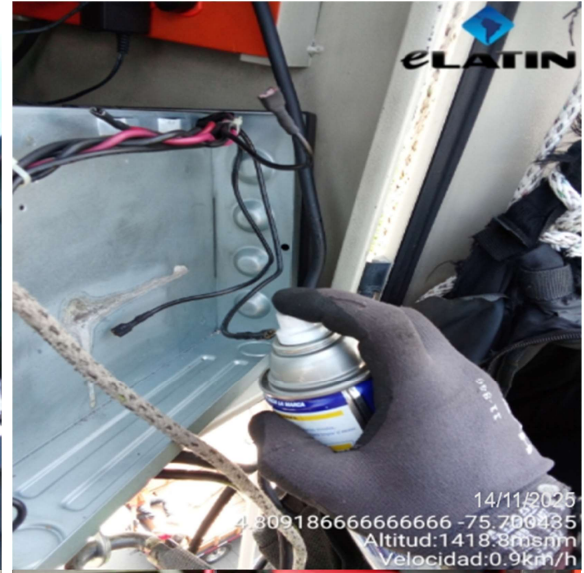
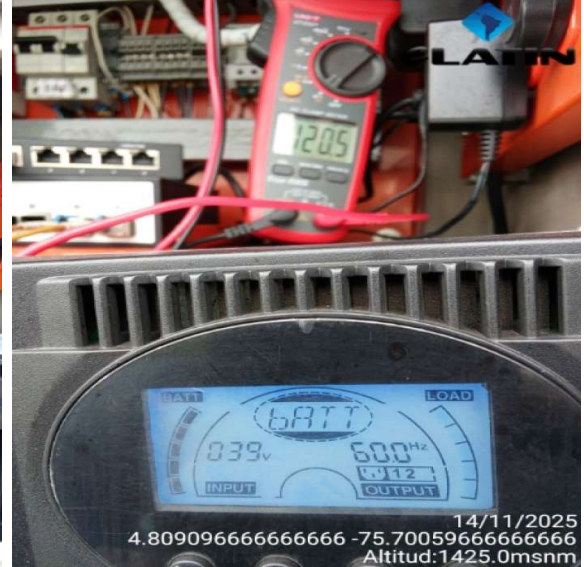
Se realizó el diagnóstico de la falla y mediante el acta de afectación de bolsa N° AB 072 del informe 2, se le informó a la supervisión sobre la condición de alerta que presenta la UPS, la cual corresponde a una falla en el sistema de almacenamiento de energía, lo que impide su correcto funcionamiento y limita la capacidad de respaldo del sistema, lo que impide garantizar la confiabilidad, seguridad eléctrica y operativa del sistema de videovigilancia. Después de la aprobación por parte del supervisor del contrato, se procedió a realizar la instalación de los elementos requeridos.

A solicitud de la supervisión, se realiza la instalación de tres (3) módulos de baterías de acuerdo al acta de afectación de bolsa AB 072 del informe 2, con esta intervención se restablece la autonomía operativa de la UPS, lo que permite disponer nuevamente de capacidad de respaldo en caso de fallas o interrupciones en la red eléctrica. De esta manera, se asegura la continuidad del servicio y el funcionamiento ininterrumpido de los equipos conectados, evitando riesgos de pérdida de operación. Con ello se garantiza la estabilidad operativa, la seguridad eléctrica y la confiabilidad funcional del sistema de videovigilancia, asegurando la continuidad del servicio.

Posterior a las actividades de intervención realizadas, se restablece la autonomía operativa de la UPS y así evitando riesgos de pérdida de operación.

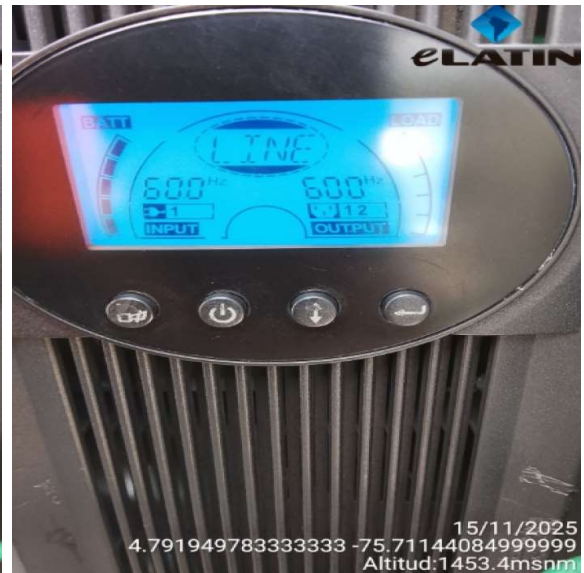
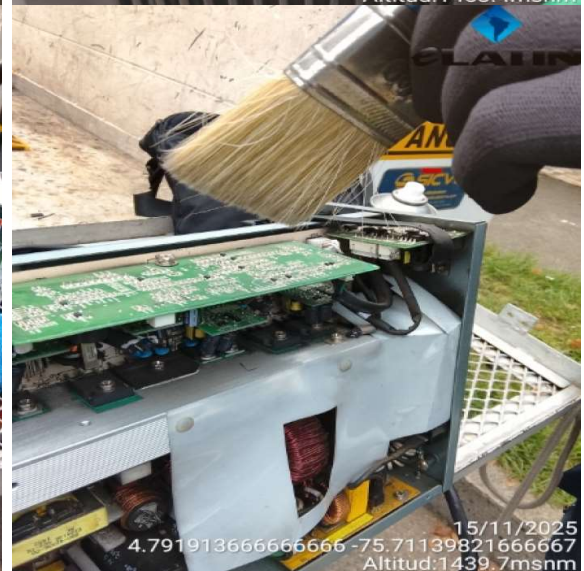
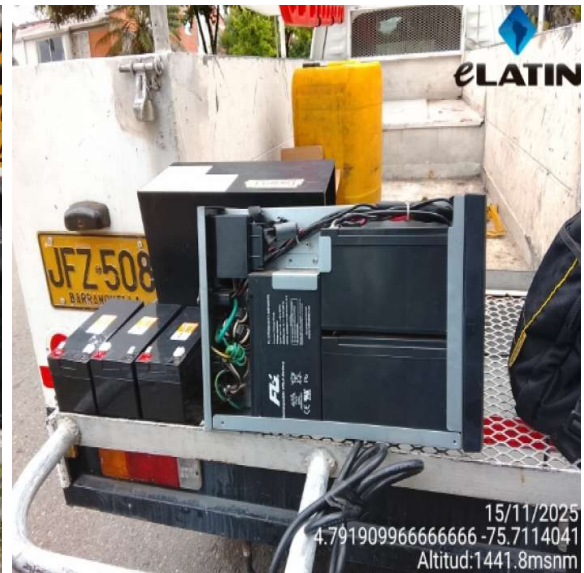
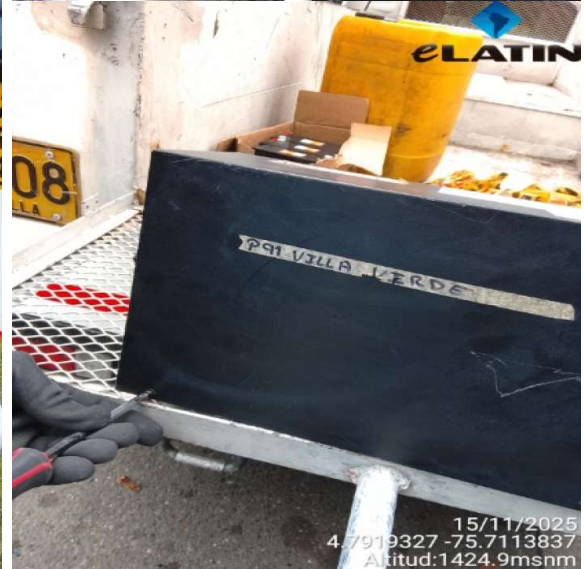
Se realizó el diagnóstico de la falla y mediante el acta de afectación de bolsa N° AB 021 del informe 1, se le informó a la supervisión sobre la condición de alerta que presenta la UPS, la cual corresponde a una falla en el sistema de almacenamiento de energía, lo que impide su correcto funcionamiento y limita la capacidad de respaldo del sistema, lo que impide garantizar la confiabilidad, seguridad eléctrica y operativa del sistema de videovigilancia. Después de la aprobación por parte del supervisor del contrato, se procedió a realizar la instalación de los elementos requeridos.

A solicitud de la supervisión, se realiza la instalación de tres (3) módulos de baterías de acuerdo al acta de afectación de bolsa AB 021 del informe 1, con esta intervención se restablece la autonomía operativa de la UPS, lo que permite disponer nuevamente de capacidad de respaldo en caso de fallas o interrupciones en la red eléctrica. De esta manera, se asegura la continuidad del servicio y el funcionamiento ininterrumpido de los equipos conectados, evitando riesgos de pérdida de operación. Con ello se garantiza la estabilidad operativa, la seguridad eléctrica y la confiabilidad funcional del sistema de videovigilancia, asegurando la continuidad del servicio.

| OBSERVACIONES | | |
|---|---|---|
| Posterior a las actividades de intervención realizadas, se restablece la autonomía operativa de la UPS y así evitando riesgos de pérdida de operación. | | |

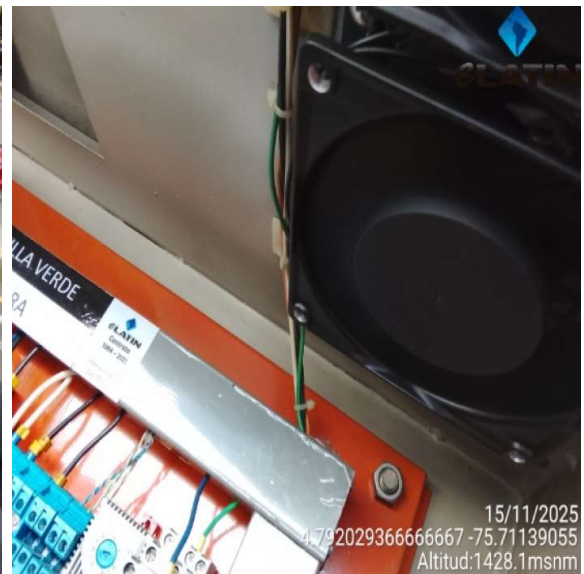
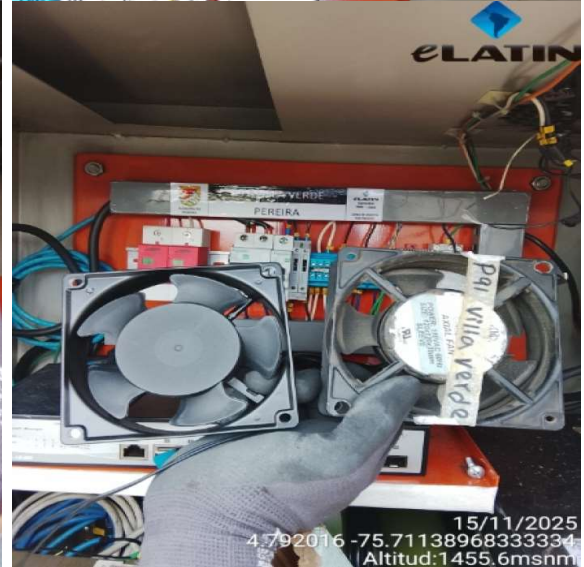
Se realizó el diagnóstico de la falla y mediante el acta de afectación de bolsa N° AB 021 del informe 1, se le informó a la supervisión sobre los daños que presentaron algunos componentes internos del punto de cámara, después de la aprobación por parte del supervisor del contrato, se procedió a realizar el suministro e instalación de los elementos requeridos.

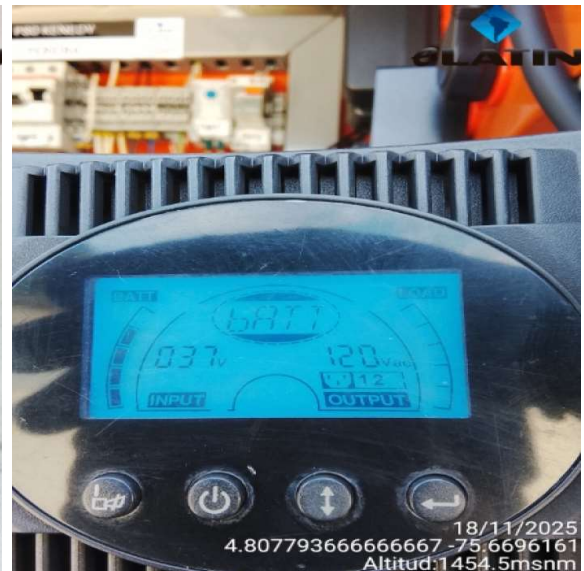
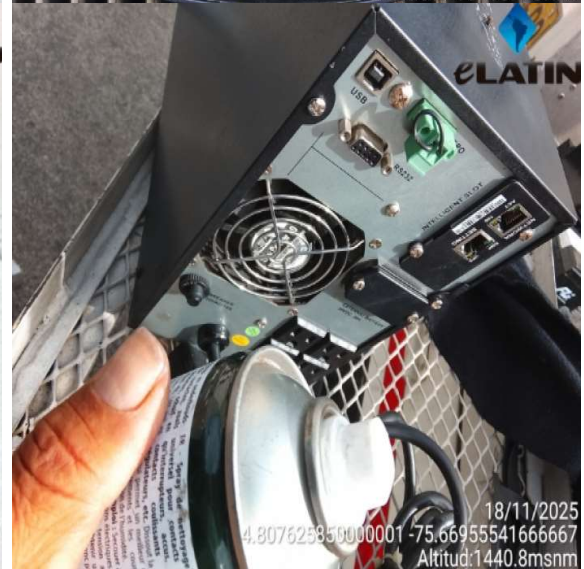
Se realizó el diagnóstico de la falla y mediante el acta de afectación de bolsa N° AB 092 del informe 2, se le informó a la supervisión sobre la condición de alerta que presenta la UPS, la cual corresponde a una falla en el sistema de almacenamiento de energía, lo que impide su correcto funcionamiento y limita la capacidad de respaldo del sistema, lo que impide garantizar la confiabilidad, seguridad eléctrica y operativa del sistema de videovigilancia. Después de la aprobación por parte del supervisor del contrato, se procedió a realizar la instalación de los elementos requeridos.

A solicitud de la supervisión, se realiza la instalación de tres (3) módulos de baterías de acuerdo al acta de afectación de bolsa AB 092 del informe 2, con esta intervención se restablece la autonomía operativa de la UPS, lo que permite disponer nuevamente de capacidad de respaldo en caso de fallas o interrupciones en la red eléctrica. De esta manera, se asegura la continuidad del servicio y el funcionamiento ininterrumpido de los equipos conectados, evitando riesgos de pérdida de operación. Con ello se garantiza la estabilidad operativa, la seguridad eléctrica y la confiabilidad funcional del sistema de videovigilancia, asegurando la continuidad del servicio.

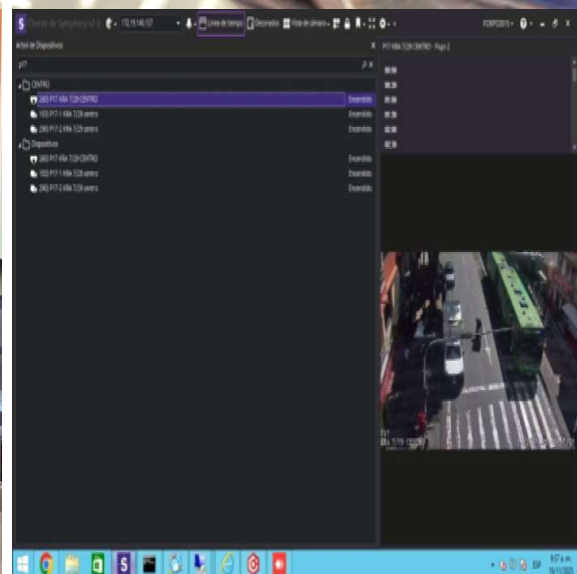
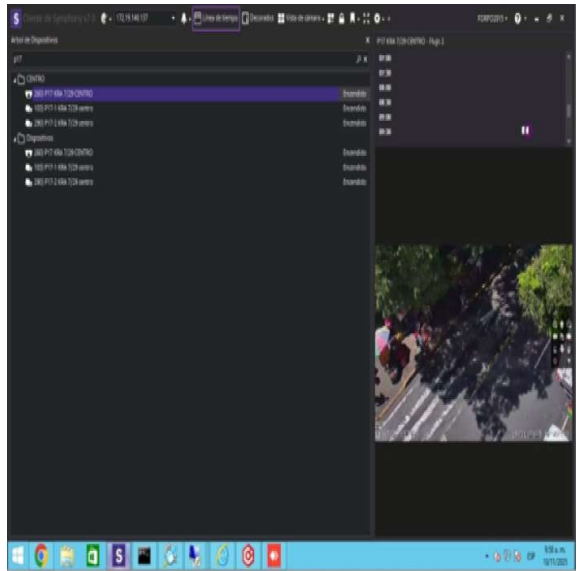
Se realizó el diagnóstico de la falla y mediante el acta de afectación de bolsa N° AB 089 del informe 2, se le informó a la supervisión sobre la falla en la cámara PTZ que está asociada a la fuente de alimentación, lo que impide garantizar la confiabilidad, seguridad eléctrica y operativa del sistema de videovigilancia. Después de la aprobación por parte del supervisor del contrato, se procedió a realizar la instalación de los elementos requeridos.

| OBSERVACIONES | | |
|---|---|---|
| Finalizada la intervención, la cámara queda con enlace de red restablecido (link activo) y transmisión de video en visualización normal hacia el sistema de monitoreo. | | |

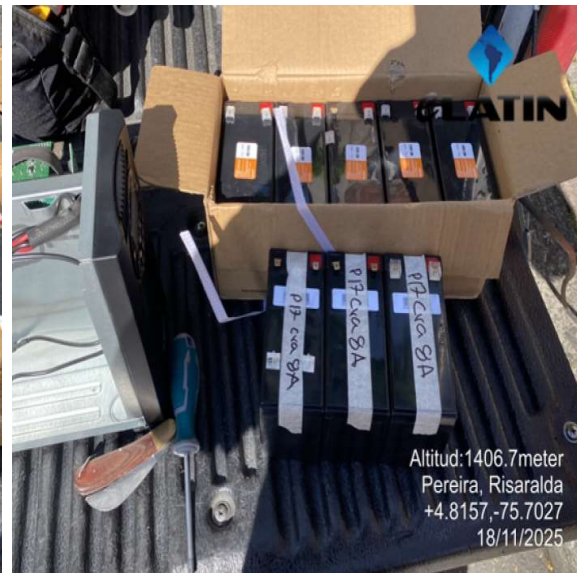
Se realizó el diagnóstico de la falla y mediante el acta de afectación de bolsa N° AB 090 del informe 2, se le informó a la supervisión sobre la condición de alerta que presenta la UPS, la cual corresponde a una falla en el sistema de almacenamiento de energía, lo que impide su correcto funcionamiento y limita la capacidad de respaldo del sistema, lo que impide garantizar la confiabilidad, seguridad eléctrica y operativa del sistema de videovigilancia. Después de la aprobación por parte del supervisor del contrato, se procedió a realizar la instalación de los elementos requeridos.

A solicitud de la supervisión, se realiza la instalación de tres (3) módulos de baterías de acuerdo al acta de afectación de bolsa AB 090 del informe 2, con esta intervención se restablece la autonomía operativa de la UPS, lo que permite disponer nuevamente de capacidad de respaldo en caso de fallas o interrupciones en la red eléctrica. De esta manera, se asegura la continuidad del servicio y el funcionamiento ininterrumpido de los equipos conectados, evitando riesgos de pérdida de operación. Con ello se garantiza la estabilidad operativa, la seguridad eléctrica y la confiabilidad funcional del sistema de videovigilancia, asegurando la continuidad del servicio.

| OBSERVACIONES | | |
|---|---|---|
| Posterior a las actividades de intervención realizadas, se restablece la autonomía operativa de la UPS y así evitando riesgos de pérdida de operación. | | |

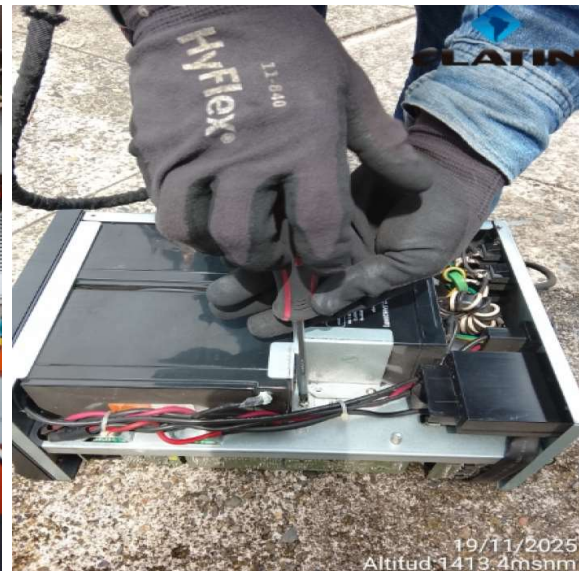
Se realizó el diagnóstico de la falla y mediante el acta de afectación de bolsa N° AB 087 del informe 2, se le informó a la supervisión sobre la condición de alerta que presenta la UPS, la cual corresponde a una falla en el sistema de almacenamiento de energía, lo que impide su correcto funcionamiento y limita la capacidad de respaldo del sistema, lo que impide garantizar la confiabilidad, seguridad eléctrica y operativa del sistema de videovigilancia. Después de la aprobación por parte del supervisor del contrato, se procedió a realizar la instalación de los elementos requeridos.

A solicitud de la supervisión, se realiza la instalación de tres (3) módulos de baterías de acuerdo al acta de afectación de bolsa AB 087 del informe 2, con esta intervención se restablece la autonomía operativa de la UPS, lo que permite disponer nuevamente de capacidad de respaldo en caso de fallas o interrupciones en la red eléctrica. De esta manera, se asegura la continuidad del servicio y el funcionamiento ininterrumpido de los equipos conectados, evitando riesgos de pérdida de operación. Con ello se garantiza la estabilidad operativa, la seguridad eléctrica y la confiabilidad funcional del sistema de videovigilancia, asegurando la continuidad del servicio.

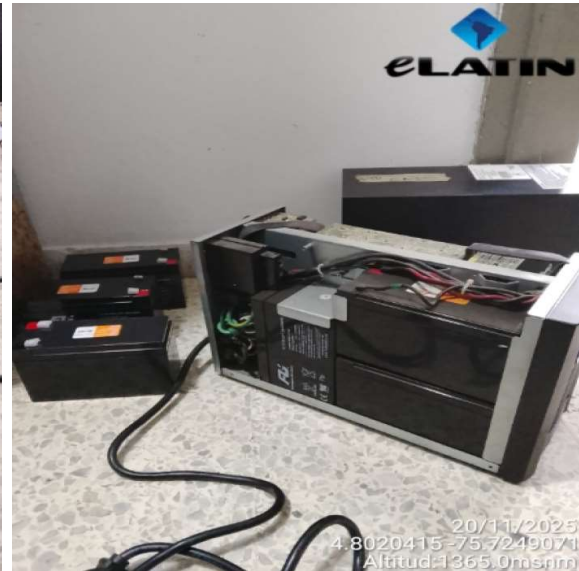
Se realizó el diagnóstico de la falla y mediante el acta de afectación de bolsa N° AB 096 del informe 2, se le informó a la supervisión sobre la condición de alerta que presenta la UPS, la cual corresponde a una falla en el sistema de almacenamiento de energía, lo que impide su correcto funcionamiento y limita la capacidad de respaldo del sistema, lo que impide garantizar la confiabilidad, seguridad eléctrica y operativa del sistema de videovigilancia. Después de la aprobación por parte del supervisor del contrato, se procedió a realizar la instalación de los elementos requeridos.

A solicitud de la supervisión, se realiza la instalación de tres (3) módulos de baterías de acuerdo al acta de afectación de bolsa AB 096 del informe 2, con esta intervención se restablece la autonomía operativa de la UPS, lo que permite disponer nuevamente de capacidad de respaldo en caso de fallas o interrupciones en la red eléctrica. De esta manera, se asegura la continuidad del servicio y el funcionamiento ininterrumpido de los equipos conectados, evitando riesgos de pérdida de operación. Con ello se garantiza la estabilidad operativa, la seguridad eléctrica y la confiabilidad funcional del sistema de videovigilancia, asegurando la continuidad del servicio.

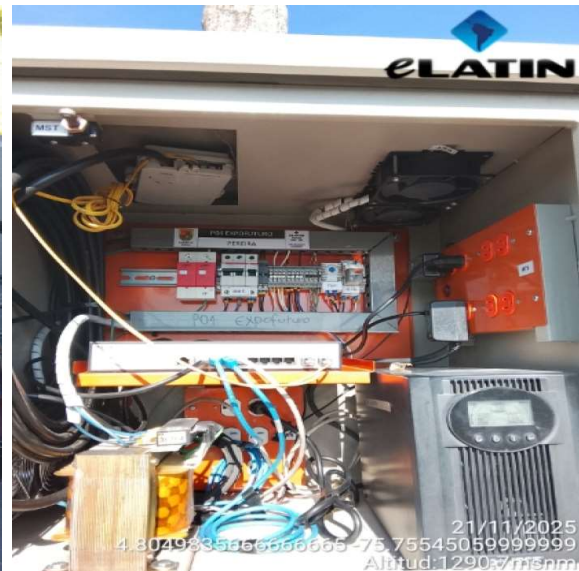
Se realizó el diagnóstico de la falla y mediante el acta de afectación de bolsa N° AB 028 del informe 1, se le informó a la supervisión sobre la condición de alerta que presenta la UPS, la cual corresponde a una falla en el sistema de almacenamiento de energía, lo que impide su correcto funcionamiento y limita la capacidad de respaldo del sistema, lo que impide garantizar la confiabilidad, seguridad eléctrica y operativa del sistema de videovigilancia. Después de la aprobación por parte del supervisor del contrato, se procedió a realizar la instalación de los elementos requeridos.

A solicitud de la supervisión, se realiza la instalación de tres (3) módulos de baterías de acuerdo al acta de afectación de bolsa AB 028 del informe 1, con esta intervención se restablece la autonomía operativa de la UPS, lo que permite disponer nuevamente de capacidad de respaldo en caso de fallas o interrupciones en la red eléctrica. De esta manera, se asegura la continuidad del servicio y el funcionamiento ininterrumpido de los equipos conectados, evitando riesgos de pérdida de operación. Con ello se garantiza la estabilidad operativa, la seguridad eléctrica y la confiabilidad funcional del sistema de videovigilancia, asegurando la continuidad del servicio.
