**ESTUDIOS HIDRÁULICOS E HIDROLÓGICOS PARA DISEÑAR LA  
LIMPIEZA Y MANTENIMIENTOS PREVENTIVOS DEL RÍO  
BALSILLAS PARA CONDICIONES DE AMENAZA POR INUNDACIÓN,  
EN NUEVE (9) KILOMETROS MEDIDOS DESDE SU  
DESEMBOCADURA EN EL RÍO BOGOTÁ HACIA AGUAS  
ARRIBA.**

**ESTUDIO DE DIAGNOSTICO**

**MOSQUERA  
CUNDINAMARCA  
DICIEMBRE 2020**

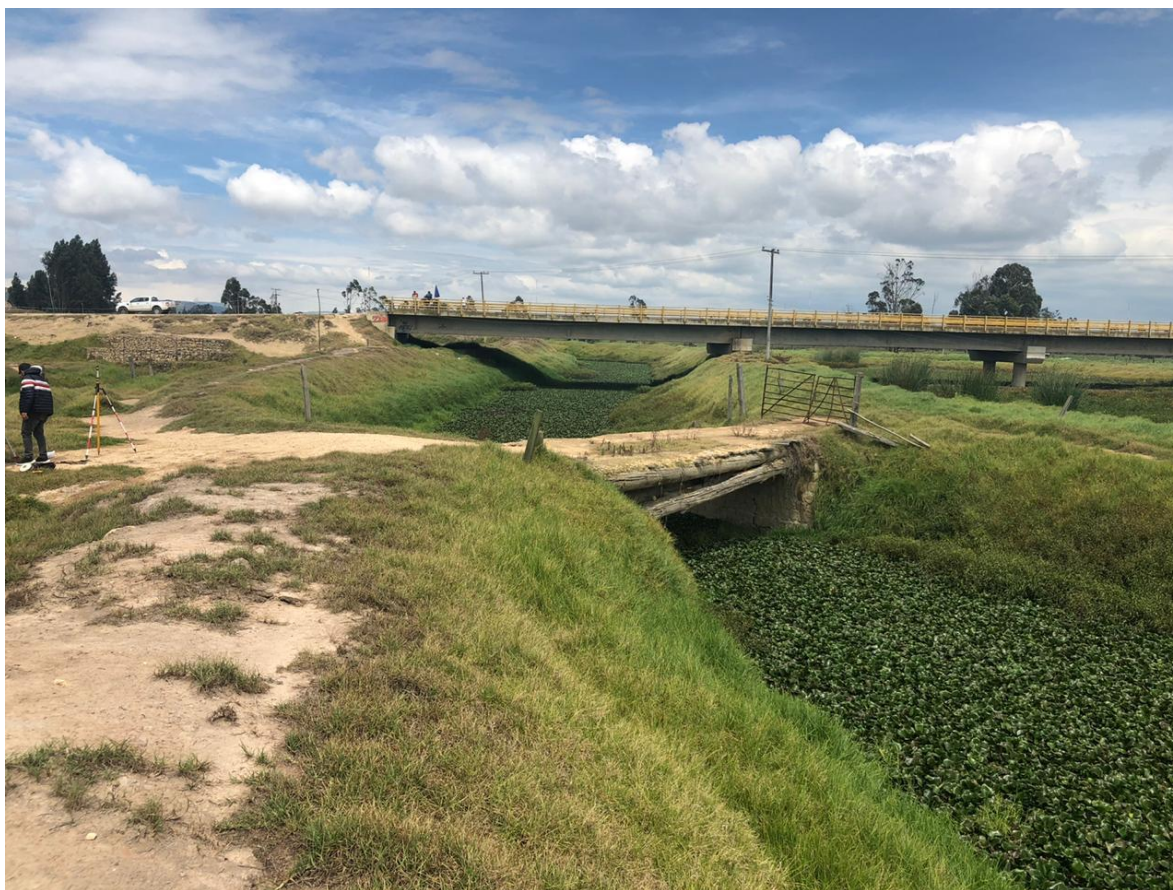
En el área de estudio se encontraron 6 puentes y en general una superficie del agua cubierta por material vegetal (al parecer Buchón).

**Figura 1 Río Balsillas condición actual tramo alto**

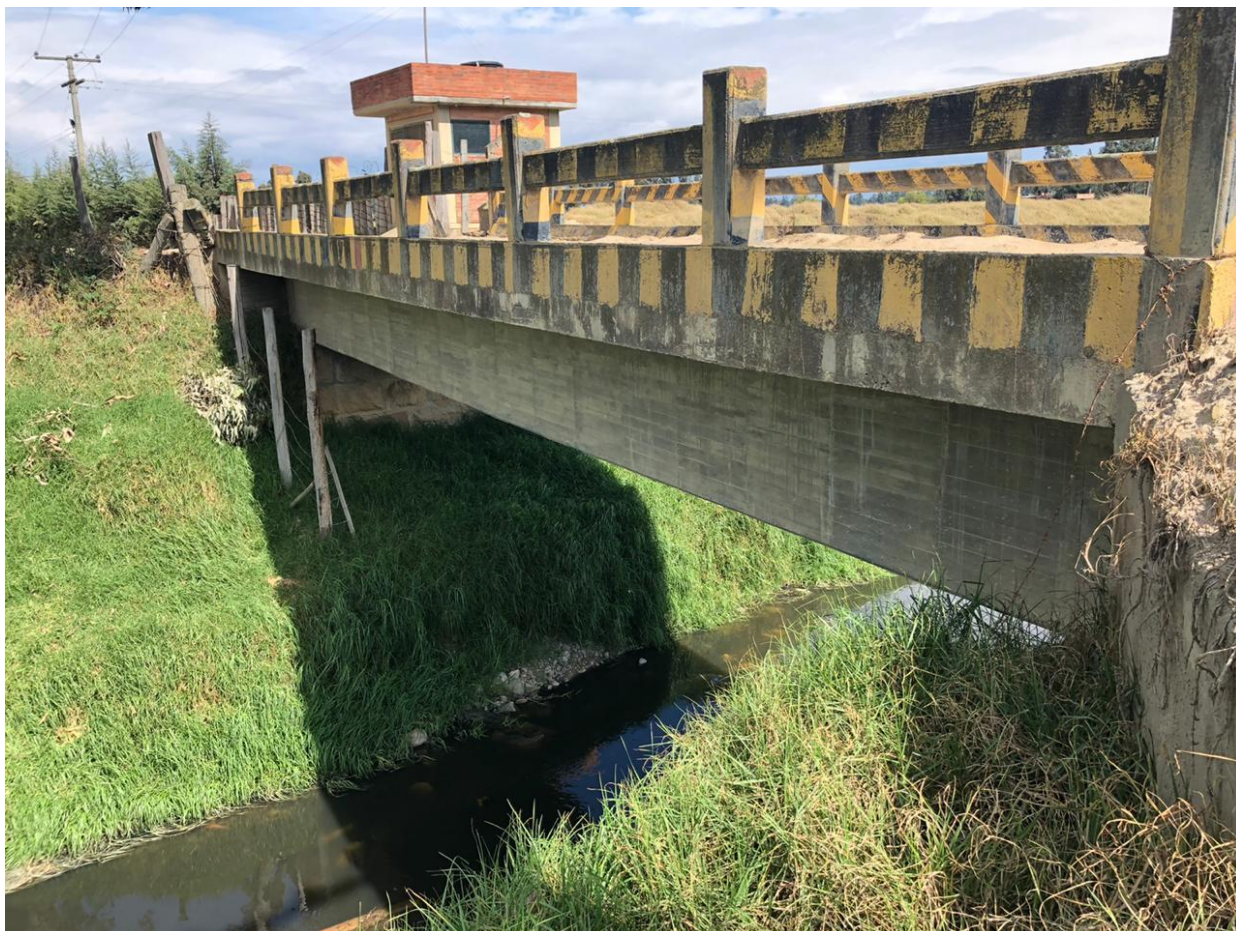
**Figura 2 Río Balsillas condición actual tramo medio**

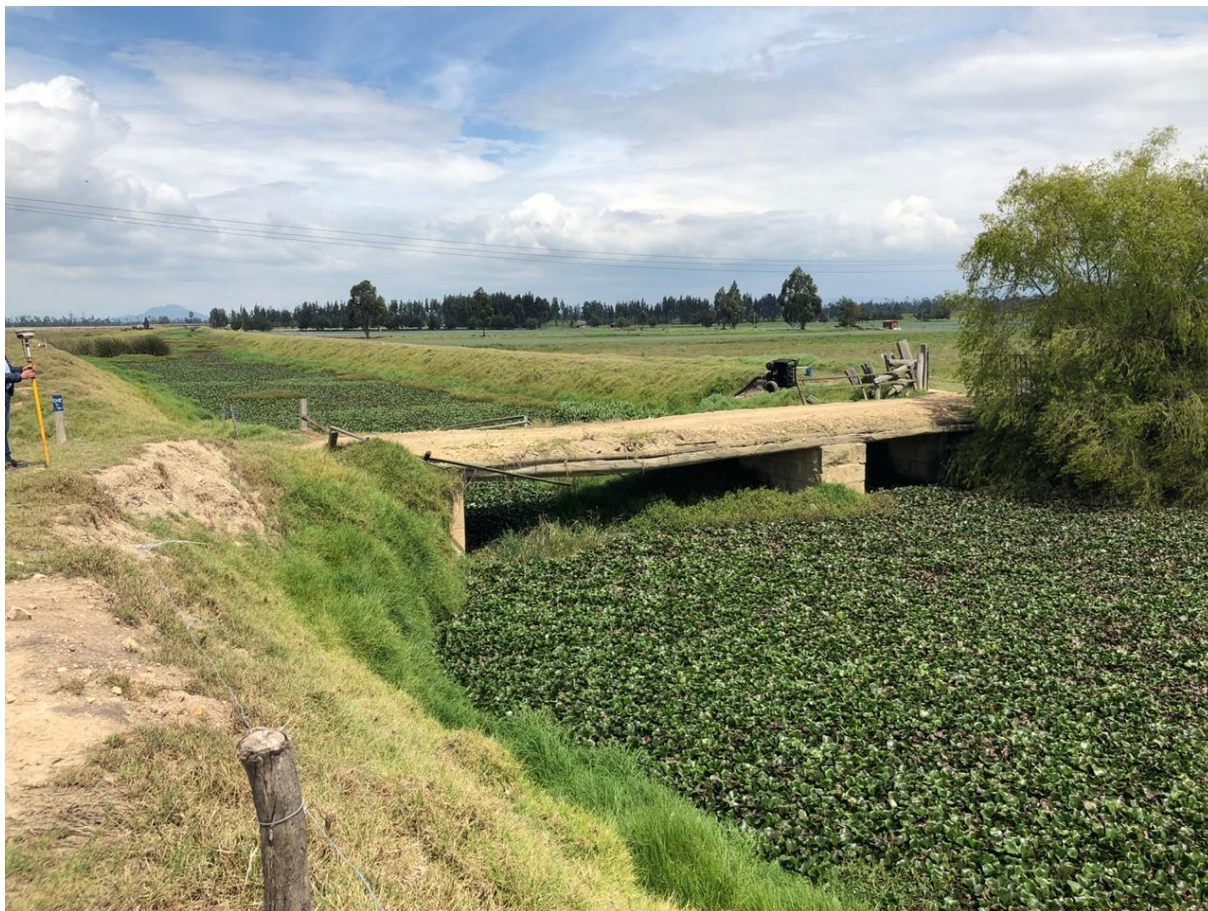
**Figura 3 Río Balsillas condición actual tramo bajo**

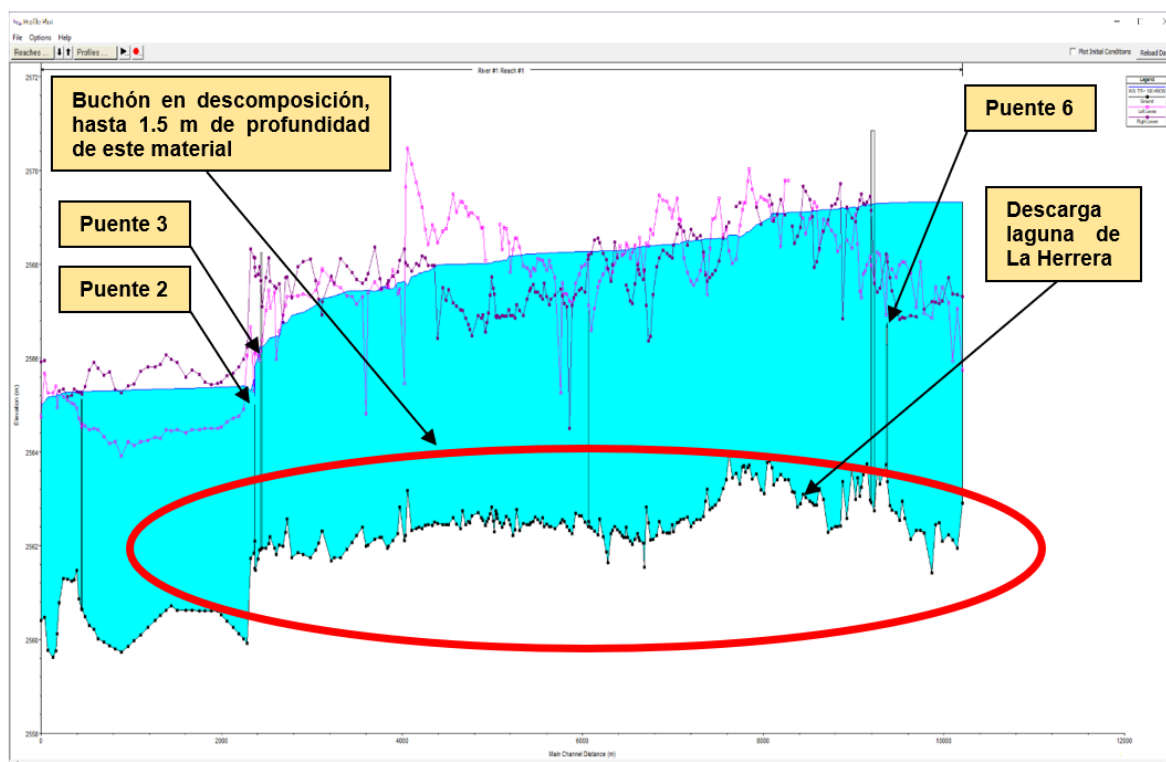
**Figura 10 Perfil longitudinal del río Balsillas en el tramo de interés**

continuación, se presenta el perfil hidráulico del río Balsillas para el caudal asociado al retorno de los 100 años, donde se evidencia el material orgánico acumulado en el cauce.

Como se observa en la Figura 10, el fondo del cauce aumenta su cota en el punto de entrega de la laguna de la Herrera, lo que confirma lo encontrado en campo, respecto a que la materia orgánica en descomposición que se acumula en el fondo, corresponde a material vegetal proveniente del cuerpo hídrico léntico.

También se evidencia que en los puentes 2, 3 y 6 se está generando un represamiento del material de fondo. Aunque se presentan estos problemas tanto en el fondo, como en la superficie del río a causa del material vegetal (Buchón) proveniente en su mayoría de la laguna de la Herrera, el cauce tiene una capacidad hidráulica buena como se observa en la Figura 11, donde se evidencia que el cauce tiene en su mayor parte, capacidad suficiente para transitar caudales de hasta 25 años de periodo de retorno.

Esto probablemente porque al parecer, posterior a la ola invernal de los años 2010-2011, los propietarios de predios aledaños al río adelantaron obras de “emergencia”, aumentando la altura de los jarillones existentes, y modificando considerablemente el terreno, dado que anteriormente la altura de los jarillones estaba en alturas máximas de hasta 2.5 m; y ahora,

con la actualización topografía efectuada en este estudio, se encuentran jarillones de hasta 4.5 m de alto.

En general el cauce en el tramo evaluado tiene capacidad hidráulica muy aceptable (hasta caudales asociados al retorno de 25 años) para las condiciones desfavorables que generan la capa superficial de Buchón y el Buchón sedimentado y en descomposición que se encuentra en el fondo del cauce. Removiendo este material superficial y sedimentado, así como reconvirmando algunos tramos críticos y eliminando las estructuras hidráulicas que son una obstrucción para el flujo (puentes K6+065 y K9+366) se llegaría a tener una capacidad hidráulica suficiente para transitar el caudal asociado al retorno de los 100 años probablemente en todo el tramo de estudio.

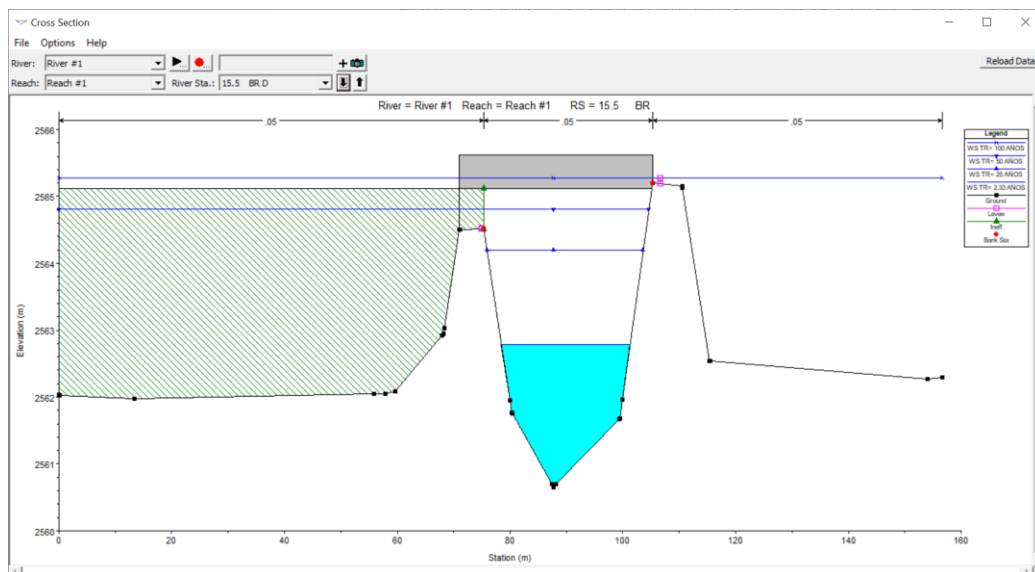
**Figura 12 Puente K0+450**

Como se observa en la Figura 12 el puente K0+450 tiene capacidad hidráulica suficiente para transitar todos los caudales evaluados, a excepción del caudal de los 100 años, el cual es remansado

El puente K0+450 tiene capacidad hidráulica suficiente para transitar todos los caudales evaluados, a excepción del caudal de los 100 años, el cual es remansado por la estructura.

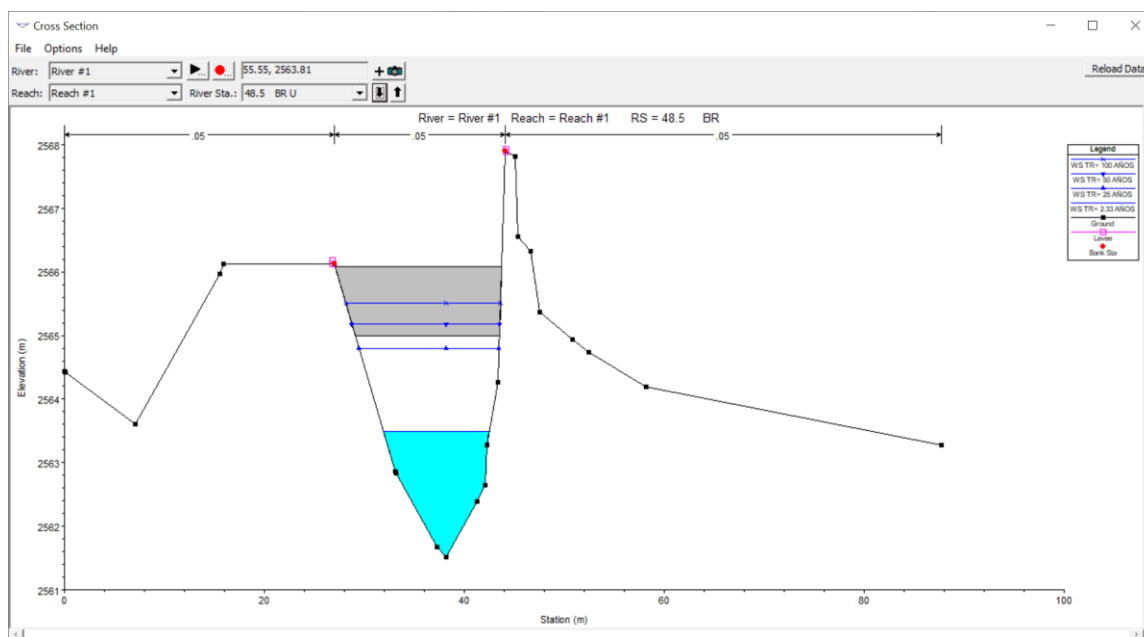
**Figura 13 Puente K2+369**

Como se observa en la Figura 13 el puente K2+369 tiene capacidad hidráulica suficiente para transitar todos los caudales hasta el retorno de 25 años, caudales superiores, son remansados por la estructura.

El puente K2+369 tiene capacidad hidráulica suficiente para transitar todos los caudales hasta el retorno de 25 años, caudales superiores, son remansados por la estructura.

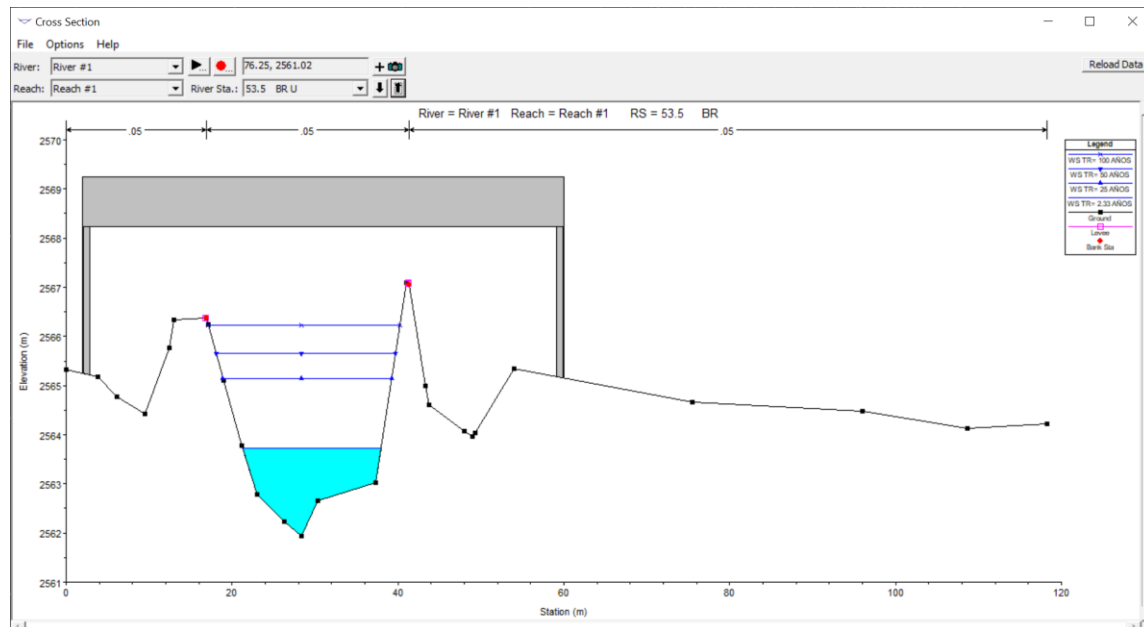
**Figura 14 Puente K2+440**

Como se observa en la Figura 14 el puente K2+440 tiene capacidad hidráulica más que suficiente para transitar todos los caudales modelados e incluso superiores. No se presentarán remansos por esta estructura.

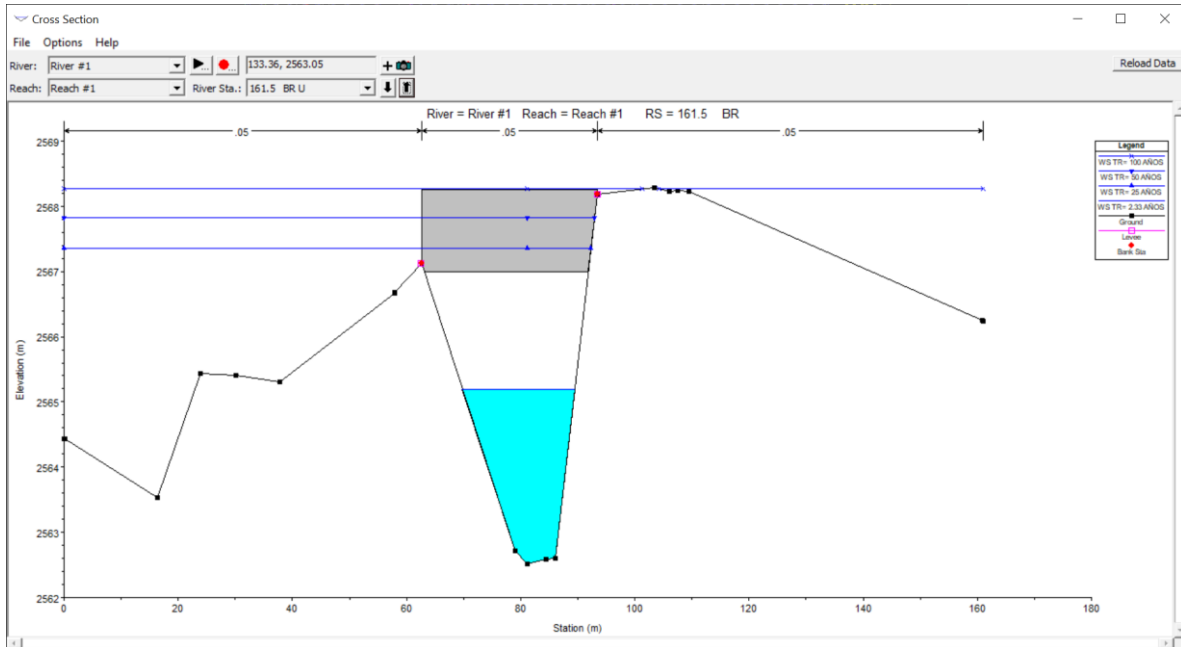
Figura 15 Puente K6+065

De acuerdo a la Figura 15 el puente K6+065 solo tiene capacidad hidráulica para transitar el caudal asociado al retorno de los 2.33 años, caudales superiores serán remansados por esta estructura. Este puente se convierte en una obstrucción que va a generar desbordamientos aguas arriba para caudales relativamente recurrentes.

Las estructuras más críticas corresponden a los puentes K6+065 y K9+366 que solo tiene capacidad hidráulica para transitar el caudal asociado al retorno de los 2.33 años, caudales superiores serán remansados por esta estructura. Estos puentes se convierten en obstrucciones que van a generar desbordamientos aguas arriba para caudales relativamente recurrentes.

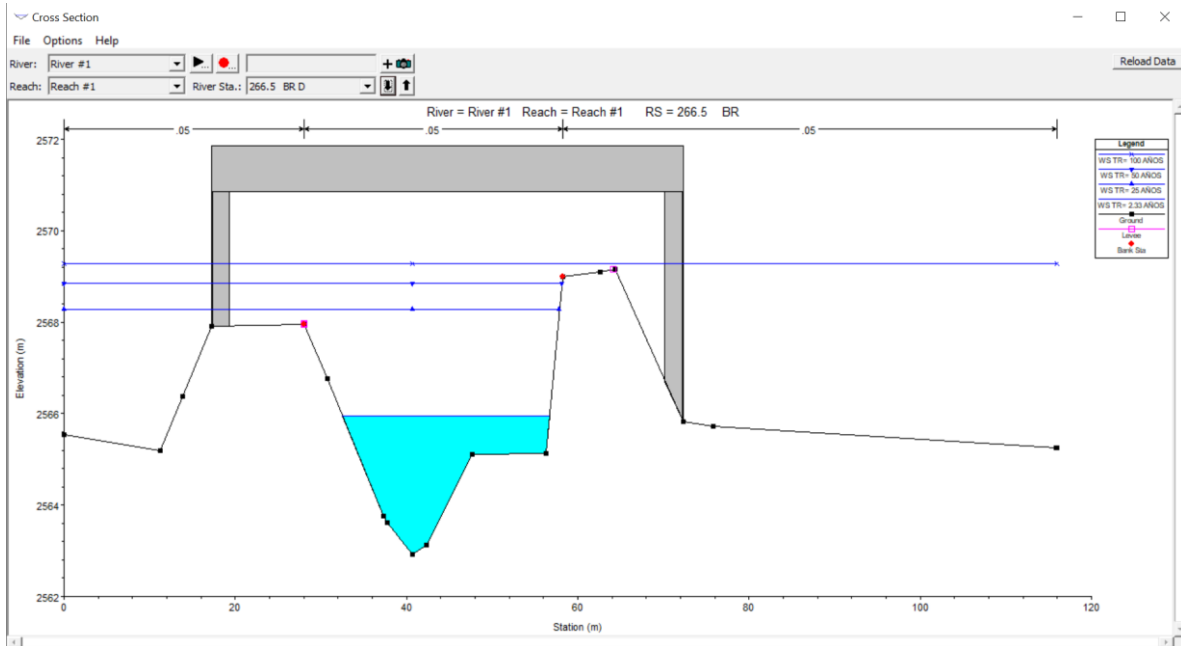
Figura 16 Puente K9+222

Como se observa en la Figura 16 el puente K2+440 tiene capacidad hidráulica más que suficiente para transitar todos los caudales modelados e incluso superiores. No se presentarán remansos por esta estructura.

Respecto a las estructuras sobre el cauce, se encuentra que solamente los puentes ubicados en las abscisas K2+440 y K9+222 tienen capacidad hidráulica suficiente para transitar todos los caudales evaluados.

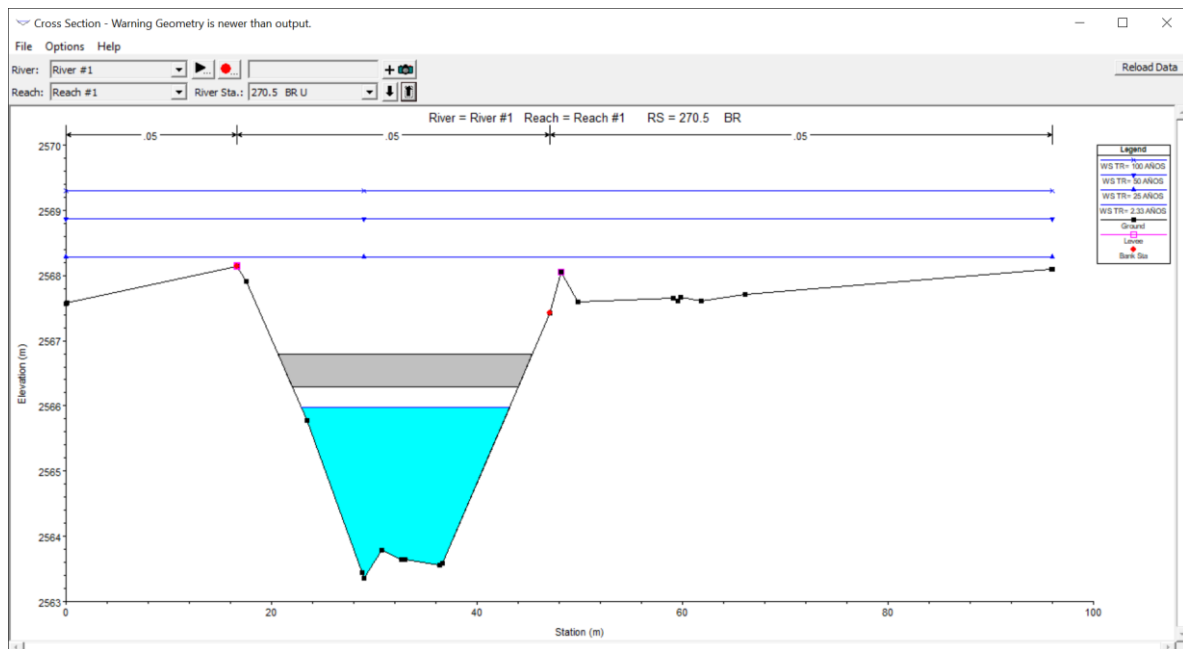
**Figura 17 Puente K9+366**

En la Figura 17 se evidencia que el puente K9+366 solo tiene capacidad hidráulica para transitar el caudal asociado al retorno de los 2.33 años, caudales superiores serán remansados por esta estructura. Este puente se convierte en una obstrucción que va a generar desbordamientos aguas arriba para caudales relativamente recurrentes.
