Informe de falla eléctrica en el Laboratorio de Fuerza

Subdirección de Metrología Física

Bogotá D.C., 02 de marzo de 2026

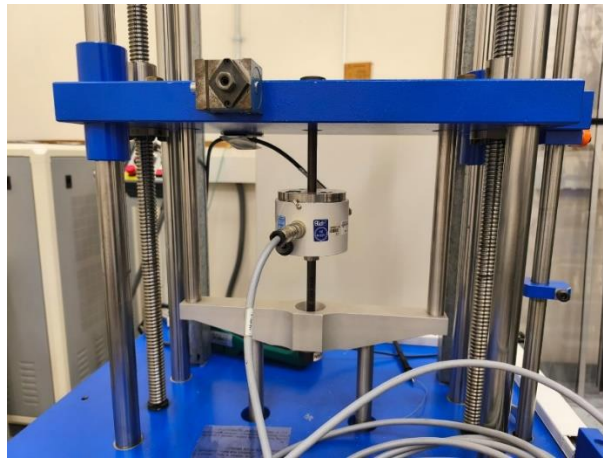
El viernes 20 de febrero de 2026, con ayuda de Juan Felipe Beltrán de OI DT se revisó el computador portátil DELL, se intentaron reinstalar los controladores de la tarjeta GPIB-USB-HS pero no fue posible solucionar el problema, por lo que se tomó la decisión de hacer el registro manual de los datos y proceder a realizar la calibración del transductor con el fin de avanzar en el cronograma que se tiene establecido para la restitución del servicio. El ingeniero JAAP procedió al alistamiento y puesta a punto del transductor en la máquina de 10 kN siguiendo los lineamientos establecidos en el procedimiento M-01-L07-P-001. Siendo aproximadamente las 10:30 a.m. el ingeniero JAAP reporta al ingeniero Iván David Betancur Pulido (IDBP) que, durante la manipulación del transductor, el cual ya se encontraba montado en la máquina de 10 kN, sintió una descarga eléctrica de gran intensidad, situación que no se debe presentar ya que el sistema mecánico y donde se realiza el montaje del transductor está totalmente aislado de la electricidad y no debe pasar energía. En la Figura 1 se evidencia el correcto montaje del transductor en la máquina el cual fue realizado por el ingeniero JAAP.

Figura 1. Montaje del transductor Top-Z30A en la MCD de 10 kN

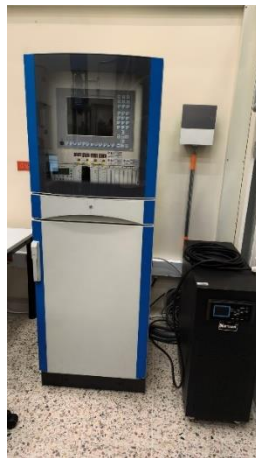
Una vez se tuvo conocimiento de la situación se procedió a consultar al señor John Alexander Moreno Soler (JAMS) acerca de lo que podría estar pasando para que hubiese corriente eléctrica en la estructura de la máquina de carga directa de 10 kN y si esto podría estar atribuido a la UPS de 6 kVA la cual se instaló el año pasado. Esta UPS es la encargada de suministrar tensión eléctrica regulada al panel de control de los patrones del laboratorio, así como a los equipos que se emplean en la calibración (amplificadores digitales, computadores portátiles para adquisición de datos, entre otros); en la Figura 2 se aprecia la UPS de 6 kVA y el panel de control de las máquinas.

Figura 2. UPS de 6 kVA y panel de control de las máquinas.

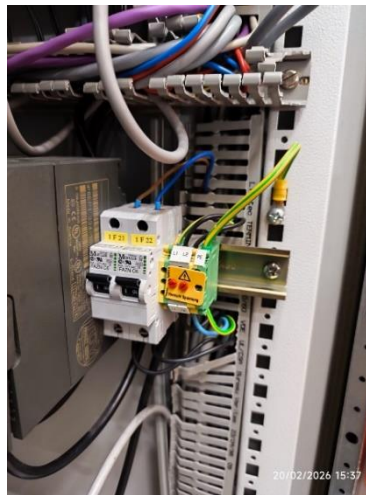
Dado que el personal de servicios administrativos no está autorizado para realizar intervenciones a los equipos e instrumentos del laboratorio, sólo se pudo hacer la revisión hasta el breaker de entrada del panel de control de las máquinas (ver Figura 3) y hasta ese punto las conexiones estaban normales y no se pudo ubicar el origen de la falla eléctrica. Con el fin de agilizar el proceso de diagnóstico y dado que el personal de servicios administrativos es competente y tiene los conocimientos, se solicitó a la SMF realizar las gestiones para que desde la secretaría general se autorice el diagnóstico del panel de control por parte del personal de servicios administrativos y así disminuir el tiempo de suspensión de actividades ya que el diagnóstico que se requiere hacer está enfocado hacia la parte de potencia eléctrica y no a la instrumentación o equipos de medición.

Figura 3. Breaker del panel de control de las máquinas.

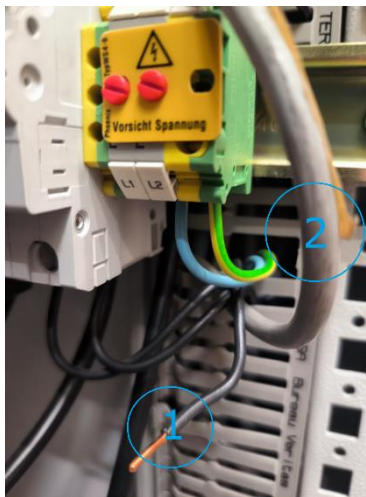
Habiéndose retirado del laboratorio de fuerza la subdirectora de metrología física encargada y la coordinadora del GIT, el señor JAMS hizo nuevamente mediciones en la UPS de 6 kVA y en la red regulada con el panel desconectado y conectado, al igual que en el breaker de entrada al panel de control. Realizando la medición en el breaker; se encontró que el cable que conecta al motor monofásico de ventilador del panel se encontraba incorrectamente conectado y también había un cable desconectado tal como se puede ver en la Figura 4; lo que ha sido determinado como la causa raíz de la falla por parte del señor JAMS.

Figura 4. Fallas detectadas en el breaker. 1 cable desconectado, 2. cable de conexión del ventilador.

- Se pudo determinar que la falla eléctrica estaba originada por una conexión incorrecta del motor monofásico del ventilador del panel de control en el breaker de entrada, adicionalmente por un cable que se encontraba suelto en el mismo punto. La conexión indebida generó circulación de corriente por el conductor de tierra, energizando estructuras metálicas equipotencializadas del laboratorio y provocando el riesgo de choque eléctrico.
- El incidente eléctrico que ocurrió el 20 de febrero de 2026 en el laboratorio de fuerza del primer piso representó un riesgo para la integridad física del personal que opera el patrón nacional de fuerza de 10 kN, al haberse registrado una tensión aproximada de 170 V respecto a tierra en la estructura metálica de la máquina de carga directa, condición que constituye un riesgo inminente de electrocución.

Habiendo detectado la causa raíz del problema, el señor JAMS realizó la conexión del conductor que estaba suelto y desconectó el ventilador del breaker como se puede apreciar en la Figura 5. Posteriormente, realizó nuevamente mediciones de tensión con el panel de control conectado a la red regulada por la UPS de 6kVA, verificó la normalización de los parámetros eléctricos y confirmó la eliminación del retorno de corriente a la red regulada por el conductor de puesta a tierra.

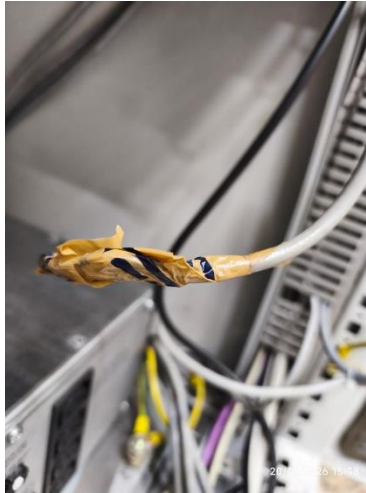
Figura 5. Cable del motor del ventilado del panel de control.
