# Anexo 1 – Actualización Informe Falla eléctrica en el Laboratorio de Fuerza: Reincidencia de la Falla Eléctrica (2 de marzo de 2026)

Subdirección de Metrología Física  
Bogotá

Bogotá D.C., 05 de marzo de 2026

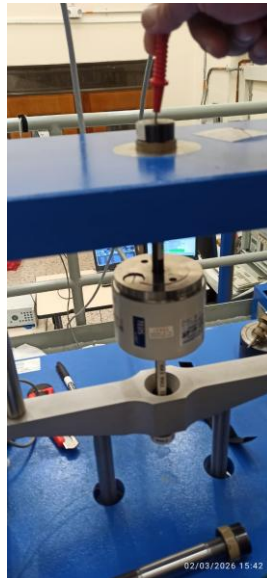
1. Fotografías de la medición de tensión (46,1 V CA) entre el transductor de 2 kN y tierra, tomadas el 2 de marzo de 2026 a las 15:41–15:42 horas en el laboratorio de fuerza del primer piso del INM.
2. Plan de trabajo, 2a visita técnica 2026-03-03

*Figura A1-1. Medición de tensión en el patrón de 10 kN con multímetro YF-3210: lectura de 46,1 V CA entre el transductor y tierra. 02/03/2026, 15:41 h.*

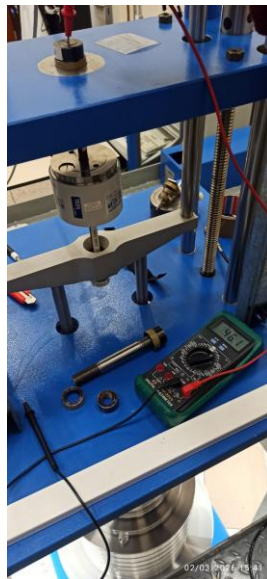
*Figura A1-2. Vista de detalle del multímetro YF-3210 indicando 46,1 V CA. 02/03/2026, 15:41 h.*

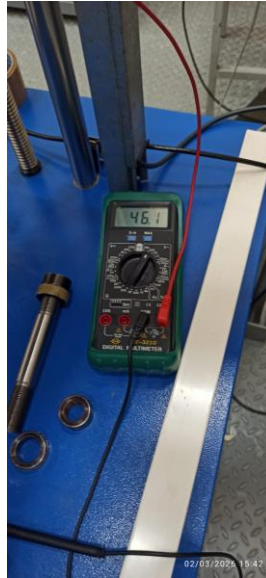
*Figura A1-3. Toma de medición con punta de prueba sobre el transductor montado en el patrón de 10 kN. 02/03/2026, 15:42 h.*
