| <br> | <p>Contrato de Interventoría No 971-2021<br/> INTERVENTORÍA PARA LAS OBRAS DE MEJORAMIENTO MEDIANTE LA CONSTRUCCIÓN Y MANTENIMIENTO, GESTIÓN PREDIAL, SOCIAL Y AMBIENTAL SOSTENIBLE DE LA RUTA DE LOS COMUNEROS (ZIPAQUIRÁ - BARBOSA - BUCARAMANGA; GIRÓN - PIEDECUESTA) EN LOS DEPARTAMENTOS DE CUNDINAMARCA, BOYACÁ Y SANTANDER, EN MARCO DE LA REACTIVACIÓN ECONÓMICA, MEDIANTE EL PROGRAMA DE OBRA PÚBLICA "VÍAS PARA LA LEGALIDAD Y LA REACTIVACIÓN VISIÓN 2030". MÓDULO 1.</p> | |
| <b>CONSORCIO ICEACSA - TPF</b> | <b>INFORME MENSUAL No. 56</b><br>INVIAS-IM – 0971-2021<br>ENERO DE 2026 | Hoja 11 de 19 |

### Informes de especialistas - 1

## CONCEPTO TÉCNICO ESPECIALIDAD GEOTECNIA

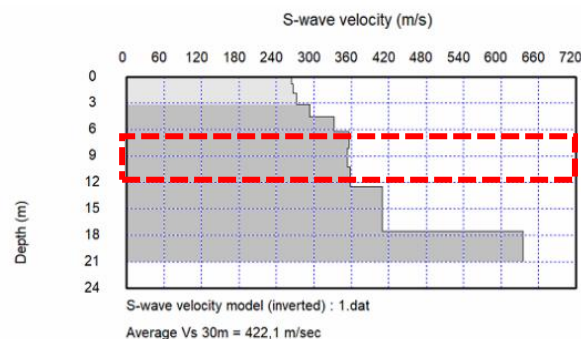
**Imagen 18. Ensayo MASW/ID LS2.**

Comentario de Interventoría VC: En la Imagen 18 (nomenclatura en la Versión C del informe) se evidencia que de 7m a 11m de profundidad existe un descenso en la velocidad de onda Vs (Ver imagen a continuación). Por tanto, se solicita al consultor verificar que la punta del pilote recomendado (a 8m de profundidad) efectivamente no quede en la profundidad indicada. Comentario abierto.

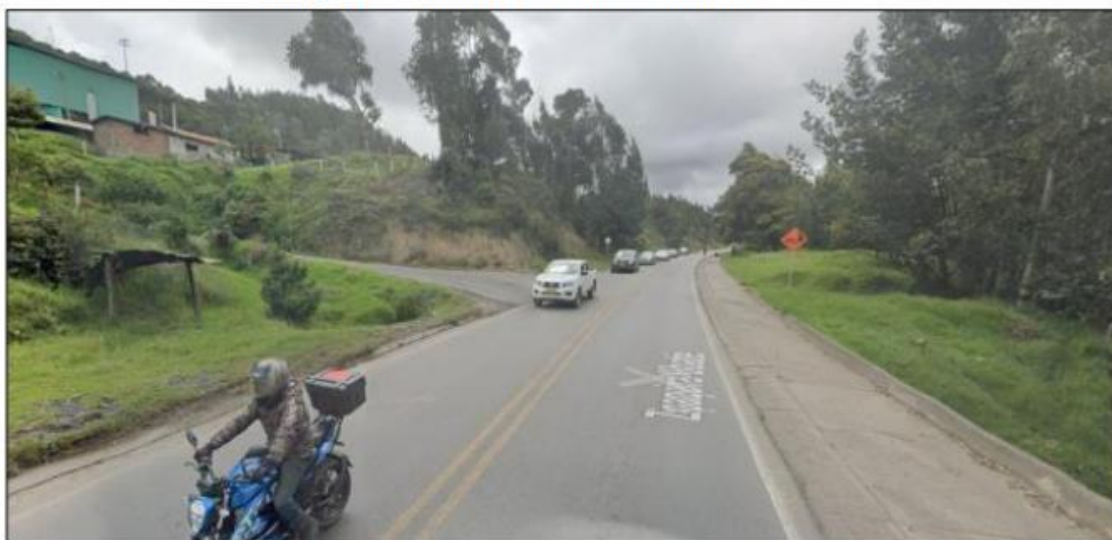
**Imagen 1. Condiciones actuales del sitio.**

Respuesta MHC: Teniendo en cuenta el texto presente en el capítulo 13, "Para el tramo correspondiente al K41+848- K41+873 no se requieren de estudios de socavación local, ya que no se cuenta con infraestructura tipo puente de carácter hidráulico sobre corrientes principales.", esto debido a que sobre el sector no se presentan causas definidas, por lo tanto, desde el punto de vista geotécnico no se requieren estudios de socavación sobre el sector ya que no existen causas que puedan generar dichos procesos.

Comentario de Interventoría VD: Atendido. Comentario cerrado.

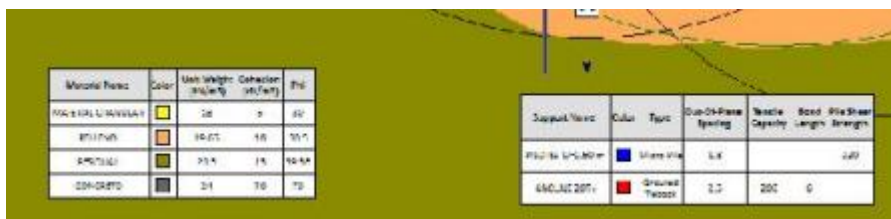
Respuesta MHC: Los parámetros colocados en los modelos de equilibrio limite presentan una leve diferencia con los expuestos en la tabla 16 actualmente la tabla 22. Por lo mismo se procede a cambiar los modelos de slide.

Comentario de Interventoría VB: No es posible verificar la atención a este comentario dado que la resolución de las imágenes no es buena. Ver ejemplo a continuación.

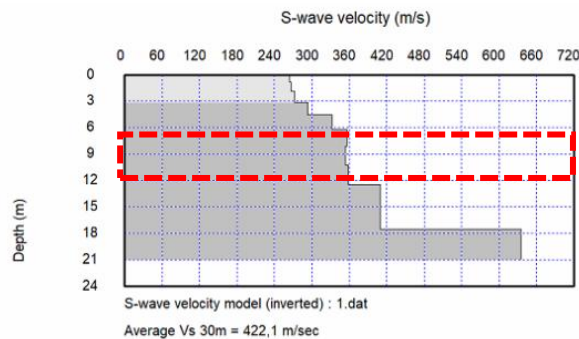
**Imagen 18.** Ensayo MASW/1D LS2.

Por tanto, se solicita al consultor verificar que la punta del pilote recomendado (a 8m de profundidad) efectivamente no quede en la profundidad indicada. Comentario abierto.

Respuesta MHC: Según el ensayo de MASW-2D (ver Imagen 19 informe versión D) se encuentran zonas con velocidades de onda inferiores a 360 m/s hasta una profundidad de 6.0 metros, ahora bien, teniendo en cuenta la longitud mínima de pilote recomendada en el informe de 6.0 metros, la punta no quedaría sobre estos estratos. El ensayo de MASW-1D (ver Imagen 18 informe versión D) muestra esta misma tendencia, velocidades de onda inferiores a 360 m/s hasta 6.0 metros de profundidad y luego mayores de 360 m/s a más de 6.0 metros de profundidad, cabe resaltar que estas velocidades según NSR-10 clasifican el suelo como muy densos o roca blanda, materiales adecuados para la cimentación.

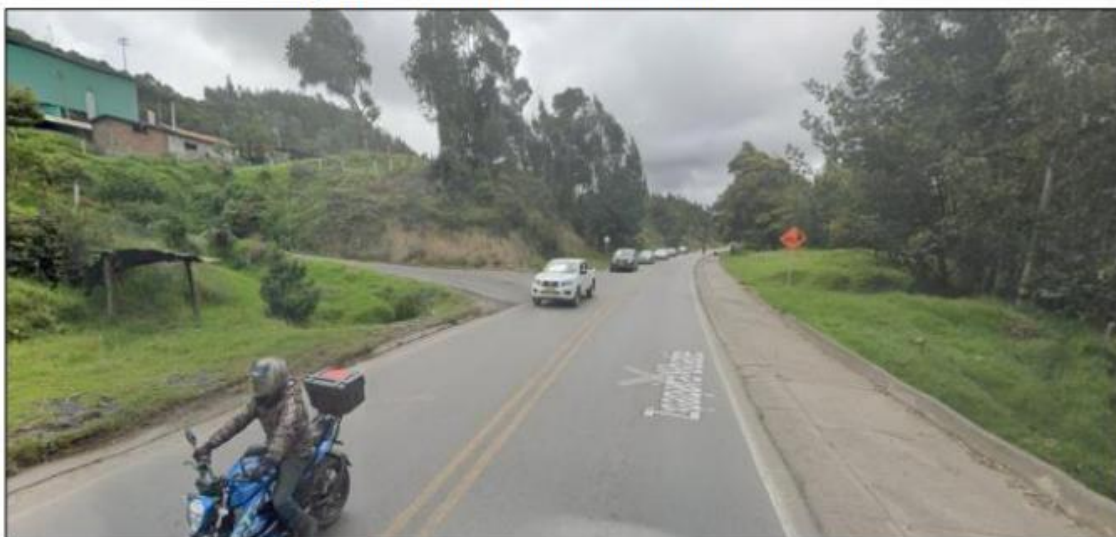
**Imagen 1. Condiciones actuales del sitio.**

Respuesta MHC: Teniendo en cuenta el texto presente en el capítulo 13, "Para el tramo correspondiente al K41+848- K41+873 no se requieren de estudios de socavación local, ya que no se cuenta con infraestructura tipo puente de carácter hidráulico sobre corrientes principales.", esto debido a que sobre el sector no se presentan causas definidas, por lo tanto, desde el punto de vista geotécnico no se requieren estudios de socavación sobre el sector ya que no existen causas que puedan generar dichos procesos.

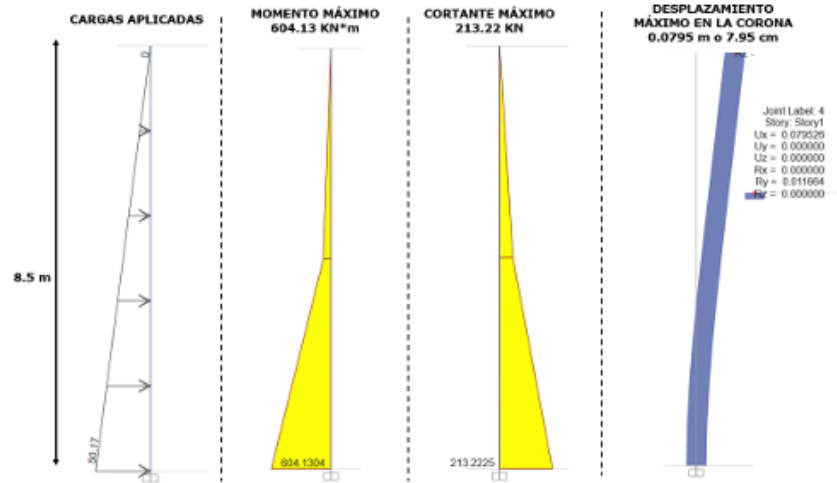
**Imagen 9. Análisis de esfuerzos y deformaciones muro  $e=0.40\text{m}$ ,  $H=8.5\text{m}$ .**

En consecuencia, la construcción de un muro en voladizo de esta altura resulta poco eficiente y costoso, ya que para limitar las deformaciones sería necesario incrementar los espesores del vástago e incluso incorporar elementos adicionales como contrafuertes o bandejas, aumentando significativamente los volúmenes de concreto y la cantidad de acero.

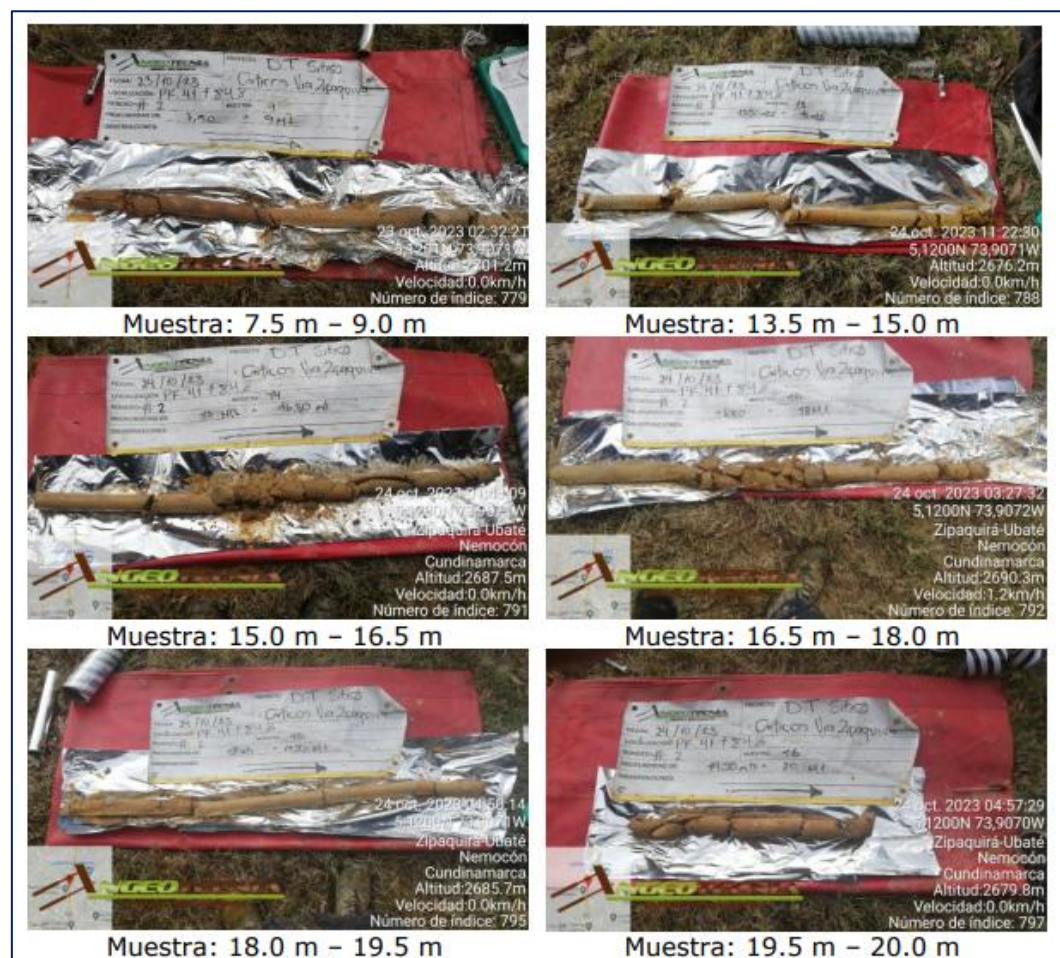
- a. Según los sondeos realizados se observa que existe una intercalación entre suelo residuales y niveles rocosos (saprolito). Para este estudio, en los análisis se tomó la condición más crítica considerando este estrato como un suelo residual, ya que como se observa en el SR2 a profundidades variables y extensas (8.0 m – 9.0 m, 13.5 – 15.0 m, 15.0 m - 16.5 m, 16.5 m - 18.0 m, 19.0 m – 19.5 m y 19.5 m – 20.0 m) se presentan suelos residuales compuestos por limos y/o arcillas, tal como se muestra en las siguientes imágenes.

Esto permite determinar que el perfil general esta principalmente compuesto por suelos residuales, tal como se modelo en el estudio geotécnico.
