**INFORME TÉCNICO SEMANAL EN LA FASE DE EJECUCIÓN  
CONTRATO 024 DE 2025**

**(27 DE NOVIEMBRE AL 03 DE DICIEMBRE DE 2025)**

**REGISTRO FOTOGRÁFICO DE AVANCE DE OBRAS DEL PALACIO DE  
JUSTICIA DE NEIVA, HUILA**

**CONSORCIO PROVILL  
CONTRATISTA DE OBRA 024 DE 2025**

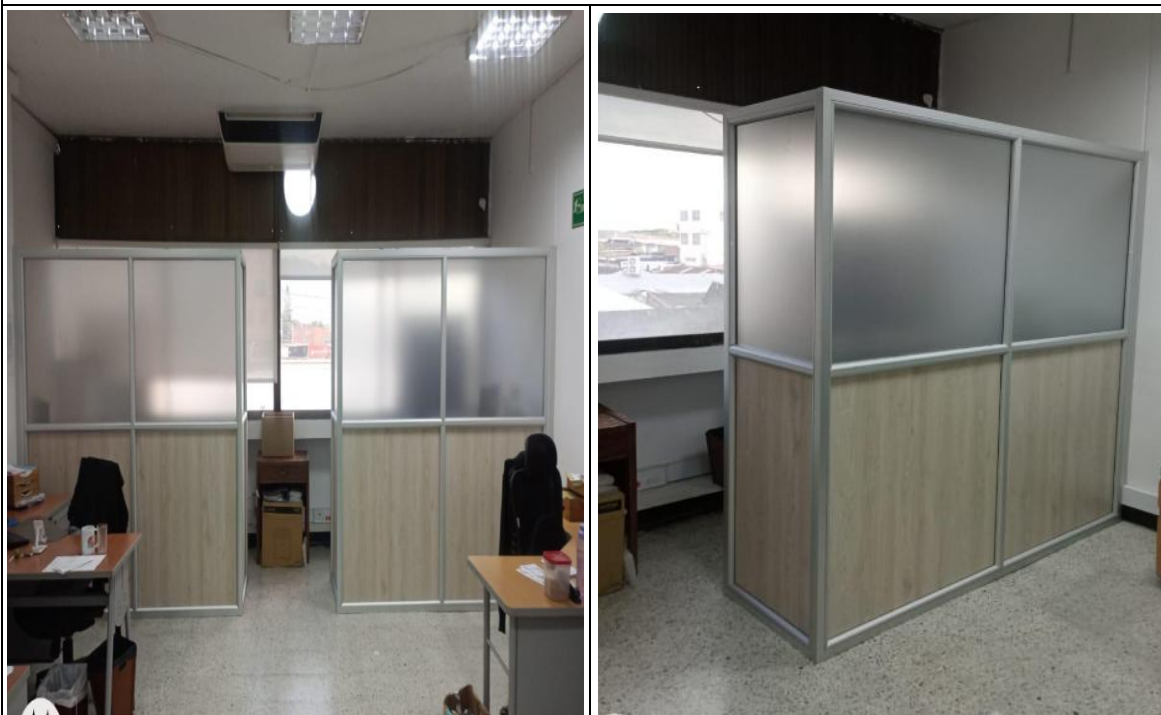
**Evidencia fotografica 1. Oficina 209**

Se desarrollaron actividades de adecuación integral del espacio, iniciando con la instalación de divisiones tipo ventana, las cuales incorporan película tipo *sand blasting* con el fin de garantizar privacidad y control visual. Adicionalmente, se ejecutó el suministro e instalación de película polarizada en los vidrios correspondientes a ventanas y puertas exteriores, mejorando el control térmico y lumínico del área. En el componente eléctrico y de telecomunicaciones, se realizó la instalación de puntos de datos, tomas eléctricas normales y reguladas, así como los respectivos puntos de iluminación, cumpliendo con la normativa técnica vigente. Finalmente, se efectuó la marquillación de tomas y puntos de red, dejando los puntos de datos debidamente certificados y operativos.

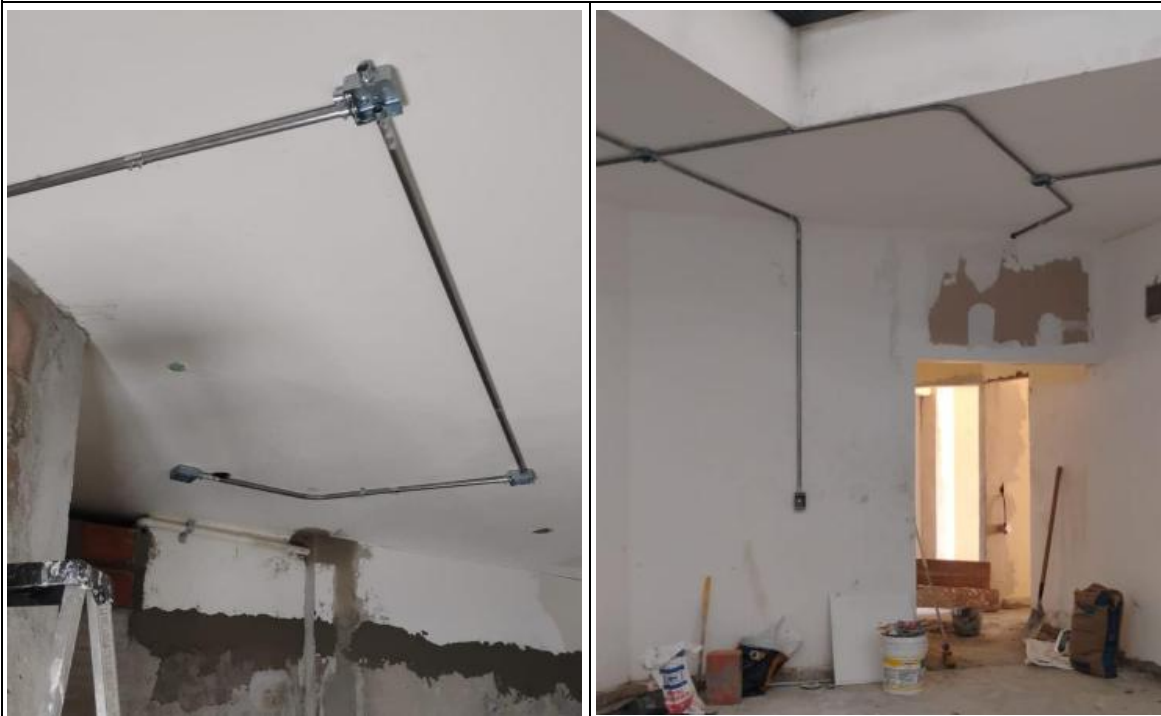
**Evidencia fotografica 2. Adecuación gimnasio**

Se ejecutó la instalación de tubería EMT para el tendido eléctrico asociado al tablero de distribución y a las conexiones eléctricas requeridas para el funcionamiento del gimnasio. Se culminó la instalación de tomas eléctricas en los baños, así como de interruptores sencillos y dobles, verificando su correcta conexión y operatividad. De manera complementaria, se finalizaron los trabajos de enchape en el acceso al gimnasio, se realizó la instalación de piso tipo SPC en el salón principal y se colocaron guardaescobas en cerámica, garantizando continuidad en los acabados, resistencia al uso y adecuada presentación del espacio.

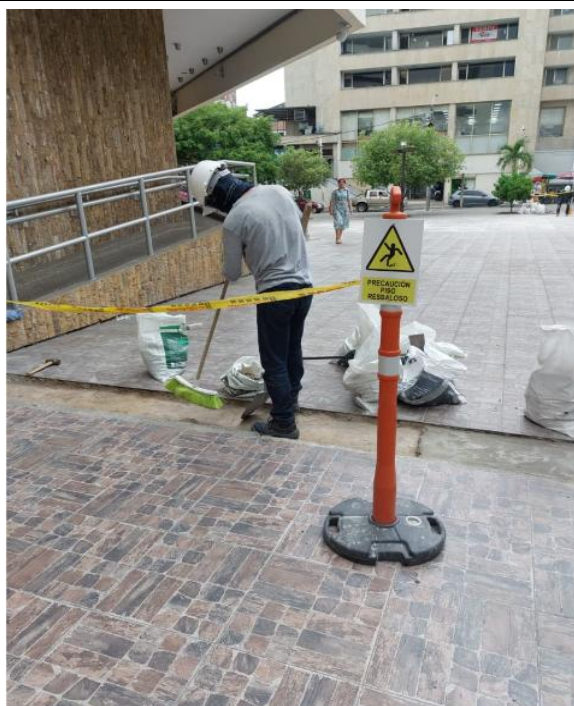
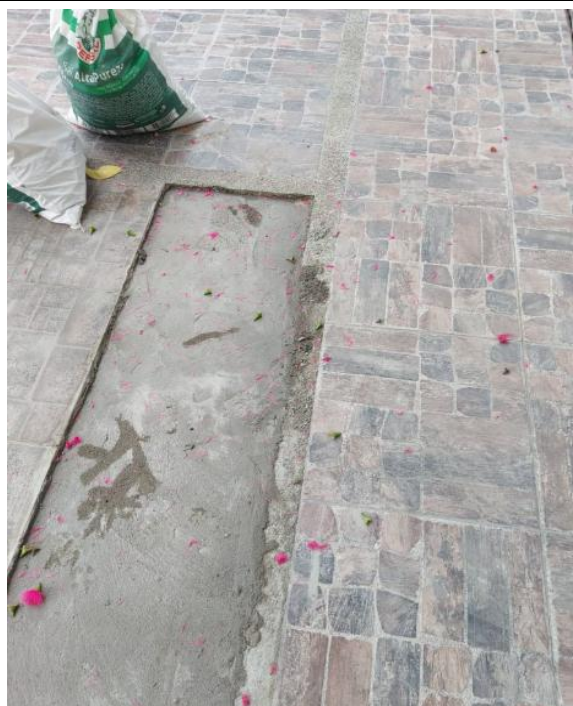
**Evidencia fotografica 3. Plazoleta principal**

Se realizaron labores de demolición de enchapes existentes en mal estado, ejecutadas de forma controlada para evitar afectaciones en áreas contiguas. Posteriormente, se procedió con la instalación de nuevo enchape en las zonas faltantes, asegurando correcta nivelación, adherencia y alineación. Durante la ejecución de estas actividades se implementó la señalización preventiva correspondiente, garantizando condiciones seguras para usuarios y personal de obra.

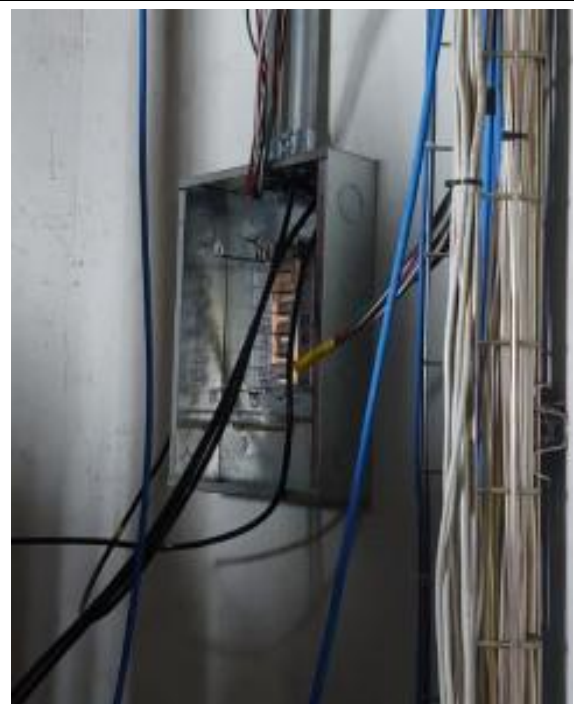
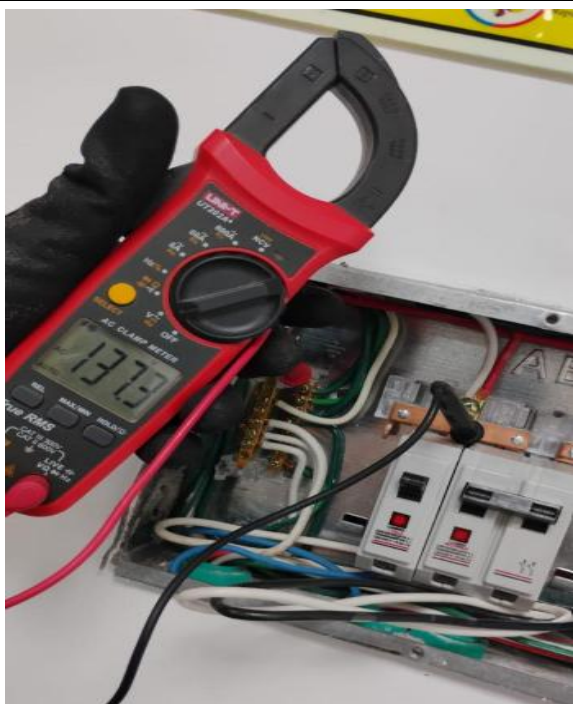
**Evidencia fotografica 4. Pasillo piso 2 y cuarto técnico piso 2**

En el cuarto técnico del segundo piso se ejecutó la instalación del tablero eléctrico, verificando su correcta fijación, conexión y rotulación conforme a los planos y especificaciones. Adicionalmente, en el pasillo se realizaron

actividades de aplicación de pintura y la instalación de luminarias, mejorando las condiciones de iluminación y el acabado general del área de circulación.

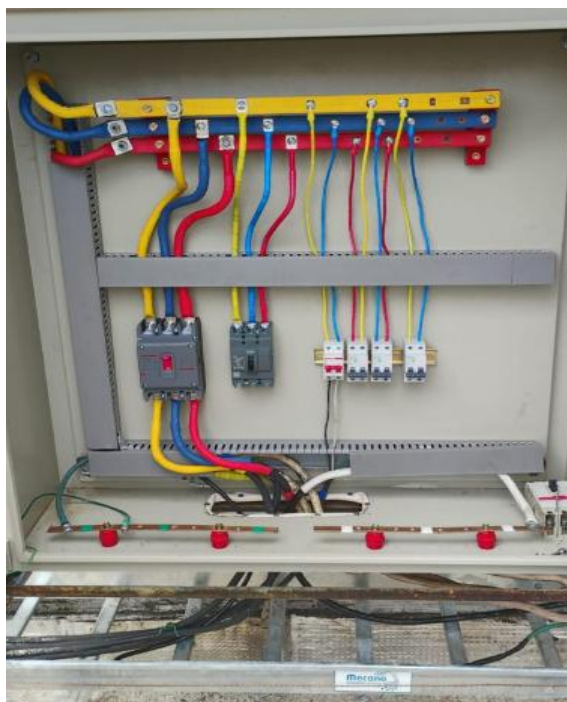
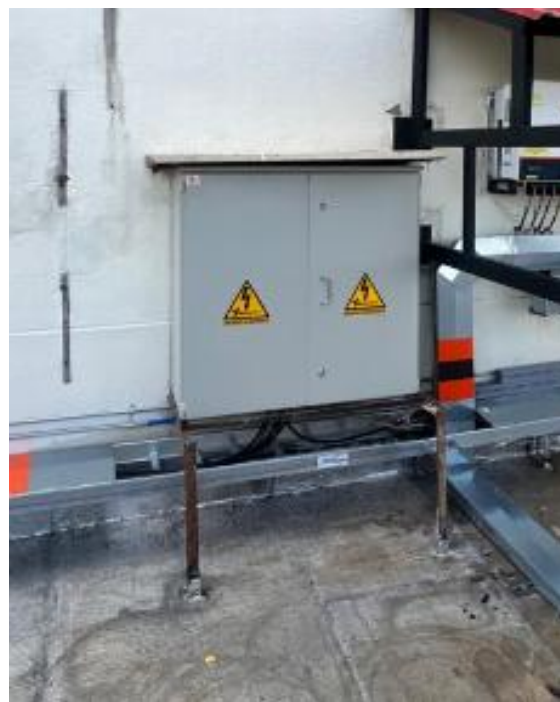
Evidencia fotografica 5. Terraza piso 4

Se llevó a cabo la instalación de un gabinete eléctrico tipo exterior, destinado al control y distribución de la energía suministrada a la adecuación del nuevo gimnasio. La instalación se realizó considerando las condiciones ambientales del espacio, garantizando la protección del sistema eléctrico, su accesibilidad para mantenimiento y su correcto funcionamiento.

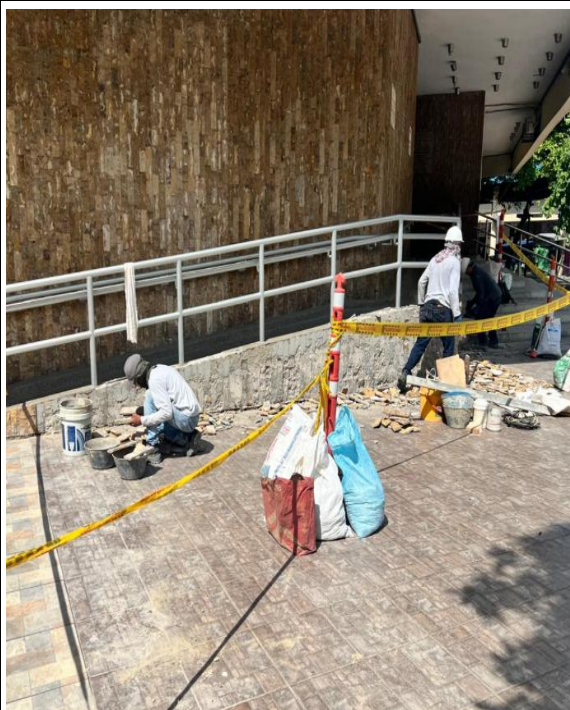
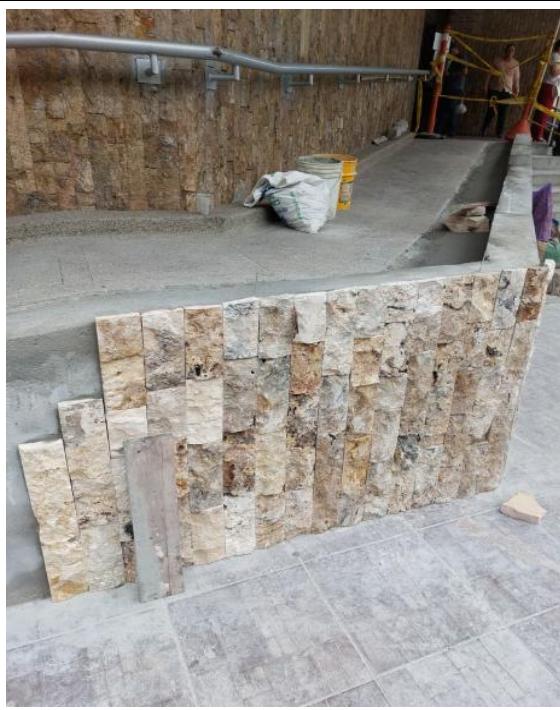
Evidencia fotografica 6. Rampa principal y fachada

Se finalizaron los trabajos de instalación de fachaleta tipo travertino en la fachada y en la rampa principal, asegurando uniformidad en el acabado y correcta adherencia del material. De manera complementaria, se realizó la instalación de una baranda en acero inoxidable en uno de los costados de la rampa y un pasamanos del mismo material en el costado opuesto, cumpliendo con los criterios de seguridad, accesibilidad y normatividad aplicable.

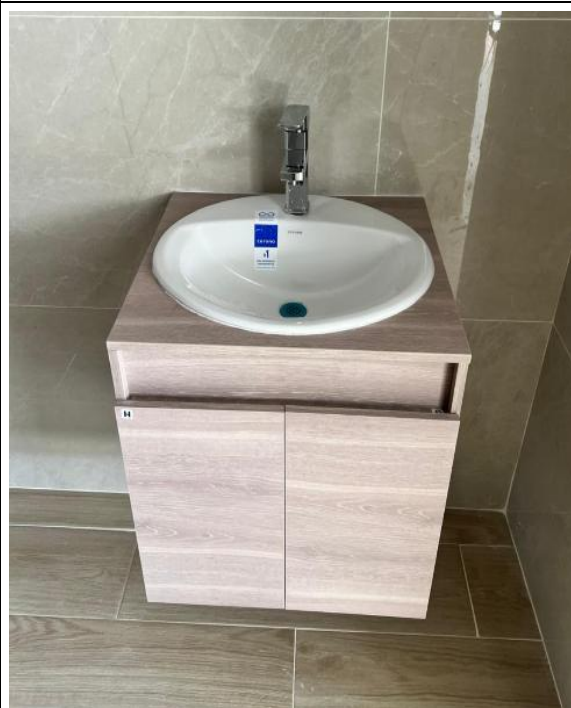
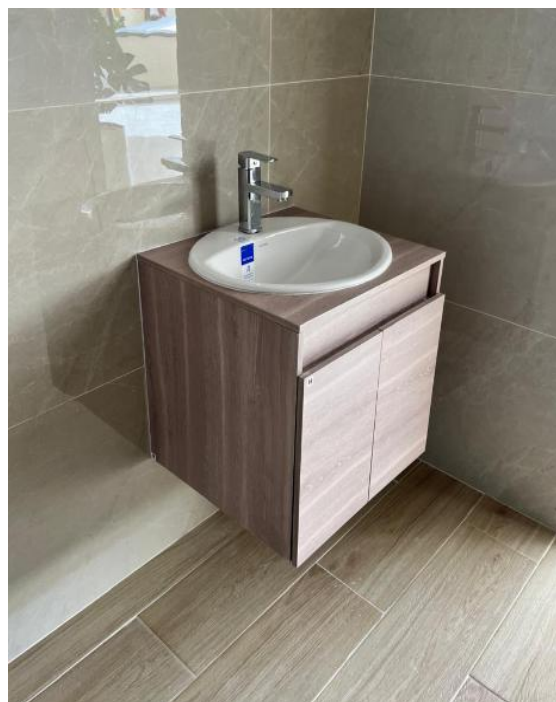
Evidencia fotografica 7. Baños piso 3

Se ejecutó la instalación de muebles de lavamanos y espejos en los baños de hombres y mujeres, verificando su correcta fijación, alineación y conexión a las redes hidráulicas y sanitarias. Se realizaron pruebas de funcionamiento para asegurar la adecuada operación de los elementos instalados.

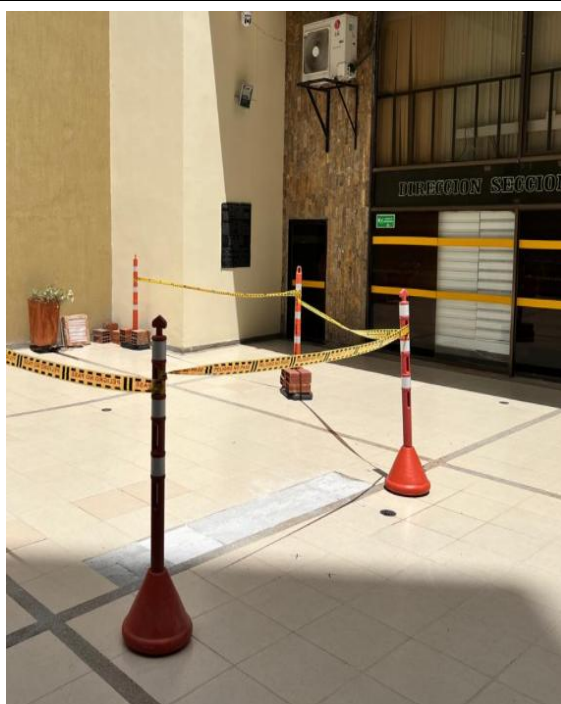
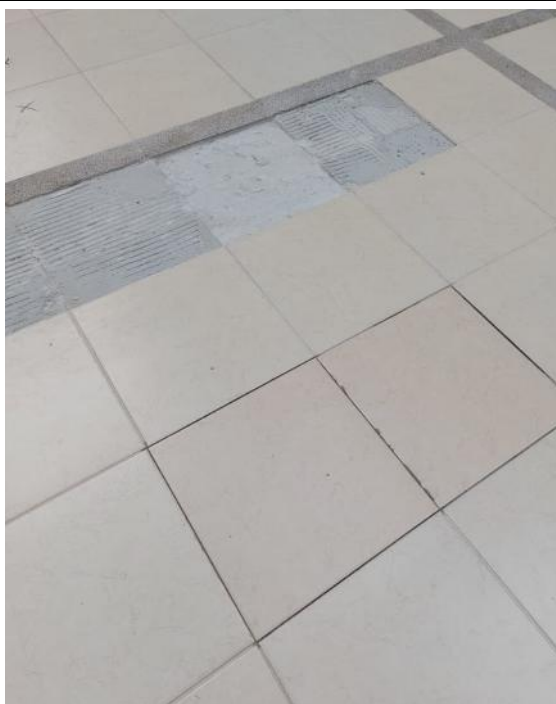
Evidencia fotografica 9. Plazoleta interna

Se culminaron las actividades de mantenimiento general de boquillas, consistentes en limpieza, reposición y sellado, con el fin de mejorar el

estado de conservación, impermeabilidad y presentación general del área intervenida.
