**INFORME MENSUAL DE OBRA NO. 4  
CONTRATO No. 024 de 2025**

**OBJETO: CONTRATAR A NOMBRE DE LA NACIÓN - CONSEJO SUPERIOR DE LA JUDICATURA - DIRECCIÓN EJECUTIVA DE ADMINISTRACIÓN JUDICIAL SECCIONAL NEIVA, EL MANTENIMIENTO Y ADECUACIÓN DE LA INFRAESTRUCTURA FÍSICA DE LA SEDE JUDICIAL EDIFICIO "RODRIGO LARA BONILLA" PALACIO DE JUSTICIA DE NEIVA.**

**PERÍODO: 23 DE OCTUBRE DE 2025 AL 22 DE NOVIEMBRE DE 2025**

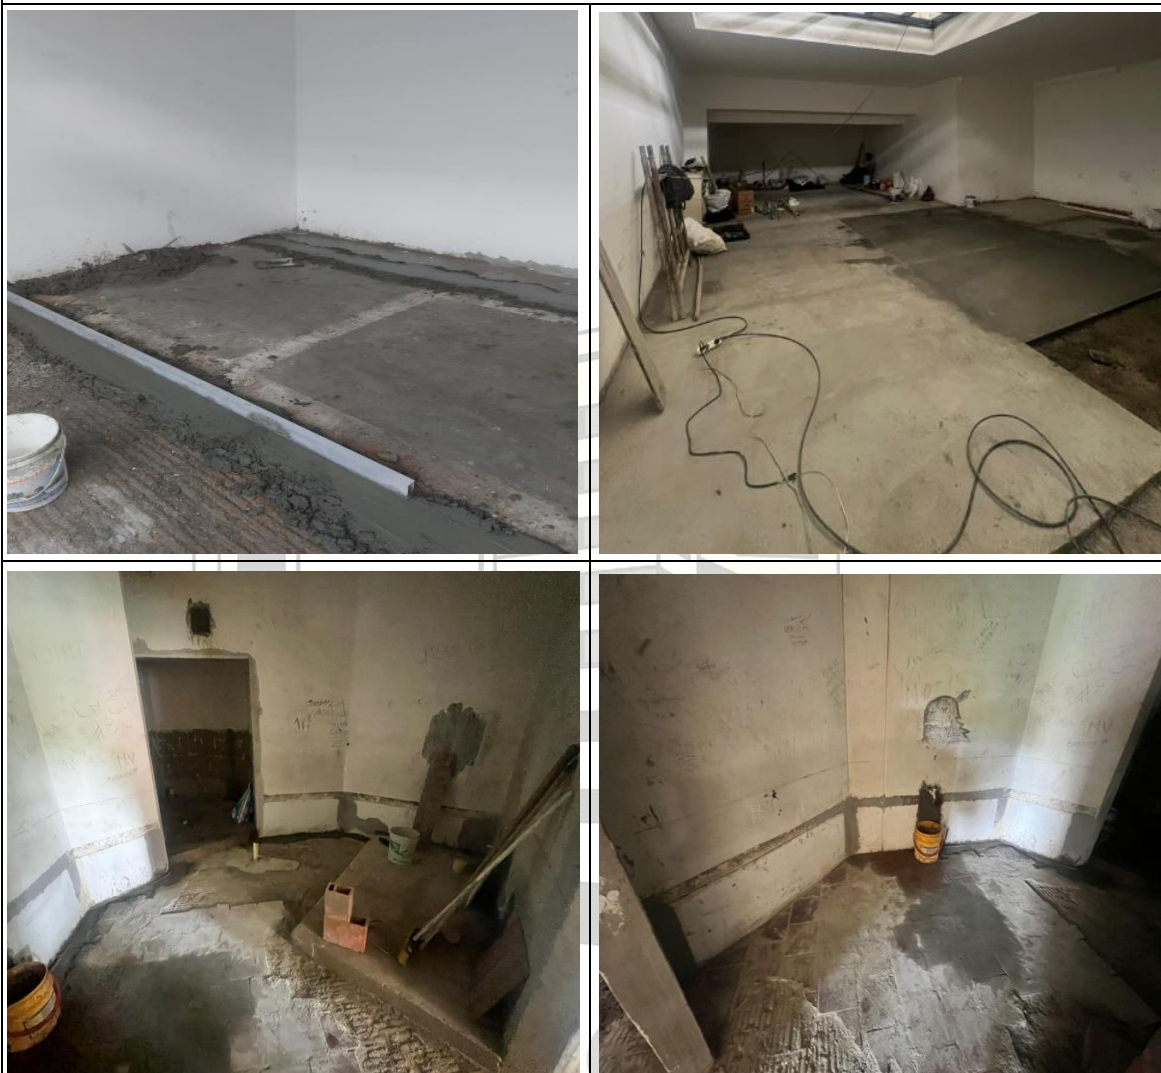
Evidencia fotografica 1. Adecuación gimnasio

Durante esta semana se ejecutaron las actividades correspondientes a la terminación de las demoliciones de piso existentes en el área de la antigua carceleta. Paralelamente, se avanzó en la construcción de los muros divisorios necesarios para la adecuación de los nuevos baños del gimnasio. Las labores se desarrollaron cumpliendo con los procedimientos constructivos y el manejo adecuado de escombros.

Se realizó el alistado de piso en el salón principal del gimnasio, garantizando niveles, compactación y condiciones adecuadas para la posterior instalación del acabado. Adicionalmente, se instaló una ventana corrediza en el pasillo externo del Palacio de Justicia.

Se realizó el desmonte de ventanas existentes en las áreas designadas para la adecuación del gimnasio. Paralelamente, se avanzó con los alistados de piso en los ambientes de baño, garantizando pendientes adecuadas hacia los puntos de desagüe. También se verificó la continuidad de las instalaciones eléctricas, incluyendo puntos de iluminación, interruptores y tomas de red normal, confirmando que los recorridos cumplieran con la norma técnica vigente.

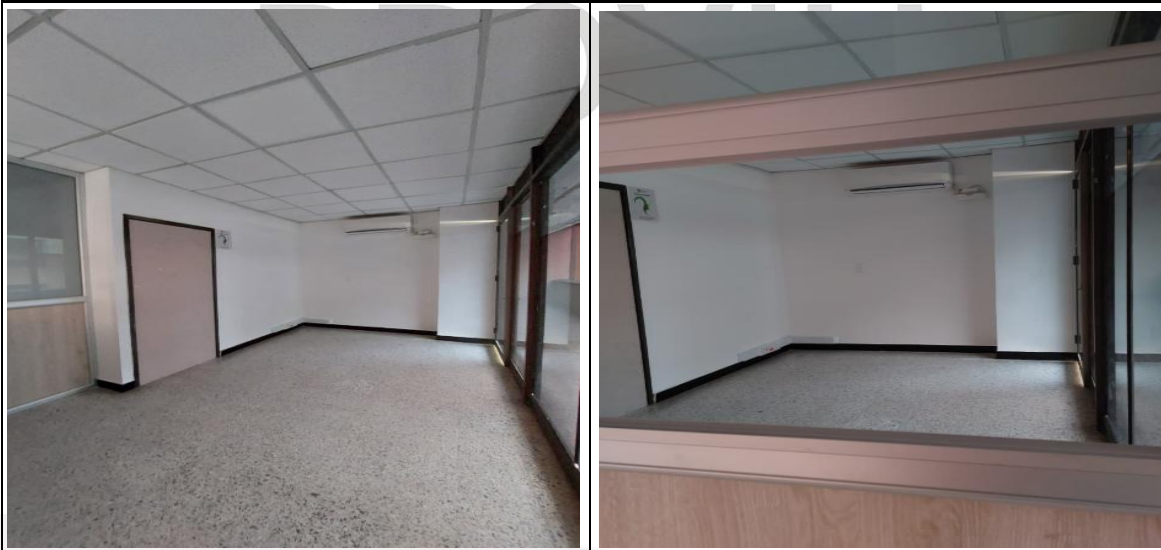
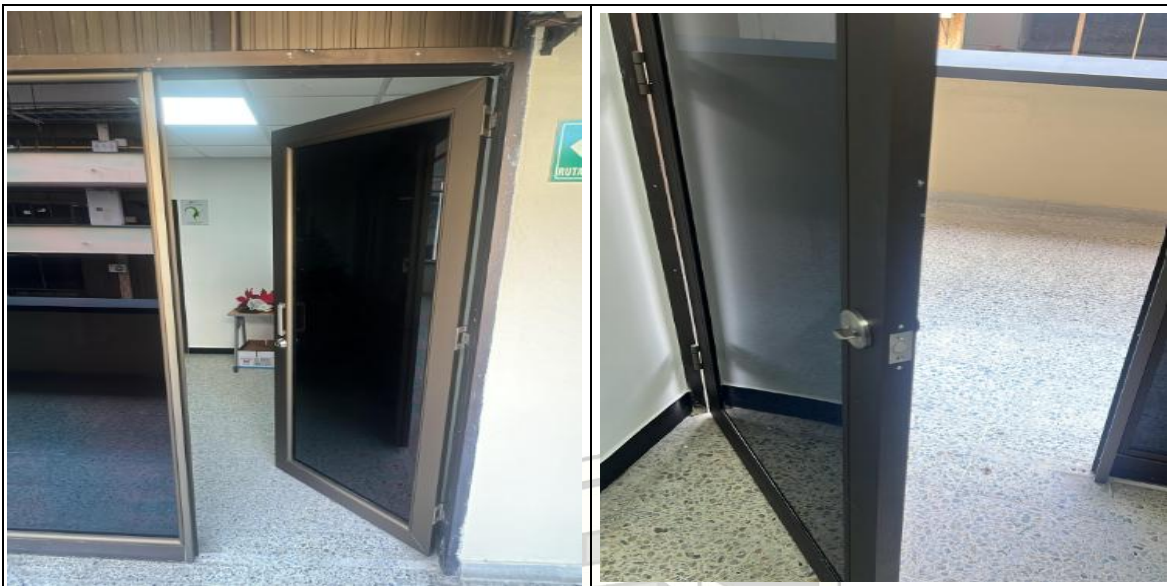
Evidencia fotografica 2. Oficina 209

En esta oficina se efectuó el desmonte general de divisiones modulares, canaletas metálicas, puntos de red de datos, tomas eléctricas, interruptores, lámparas y cielo raso. Se retiraron también las puertas de acceso, dejando el espacio listo para las actividades posteriores de adecuación. Todo el proceso se realizó asegurando la desconexión previa de los circuitos eléctricos y la protección de los elementos que permanecen en uso.

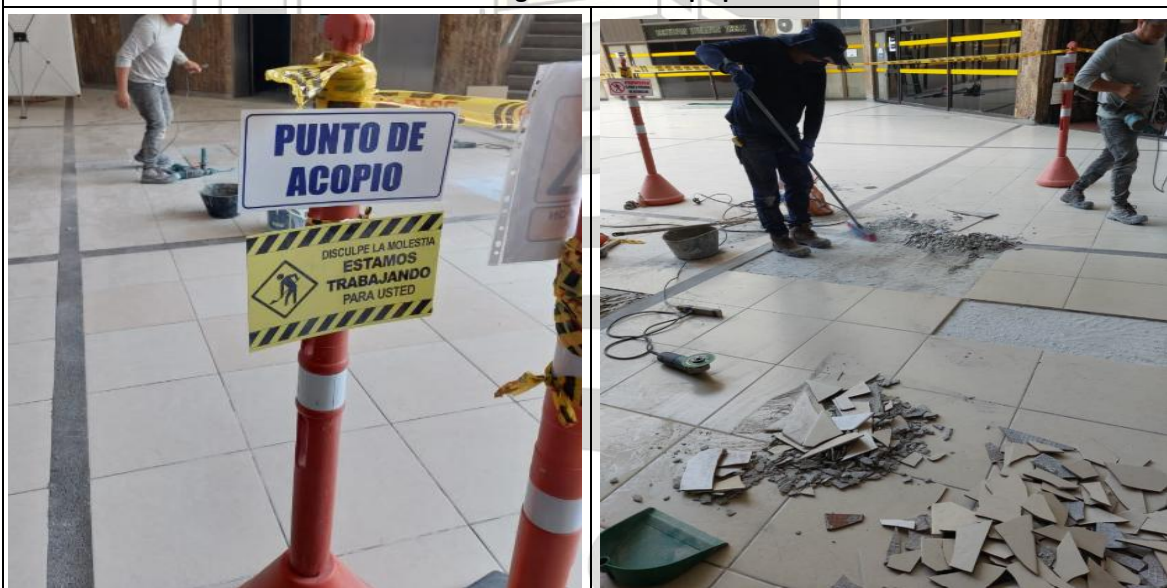
Evidencia fotografica 3. Enchape plazoleta

Se llevó a cabo la demolición del enchape deteriorado en la plazoleta principal del Palacio de Justicia. Posteriormente se realizó el reemplazo selectivo de baldosas en mal estado. Toda la actividad se ejecutó garantizando el uso de elementos de protección personal y la debida señalización de las áreas intervenidas para mitigar riesgos a los usuarios.

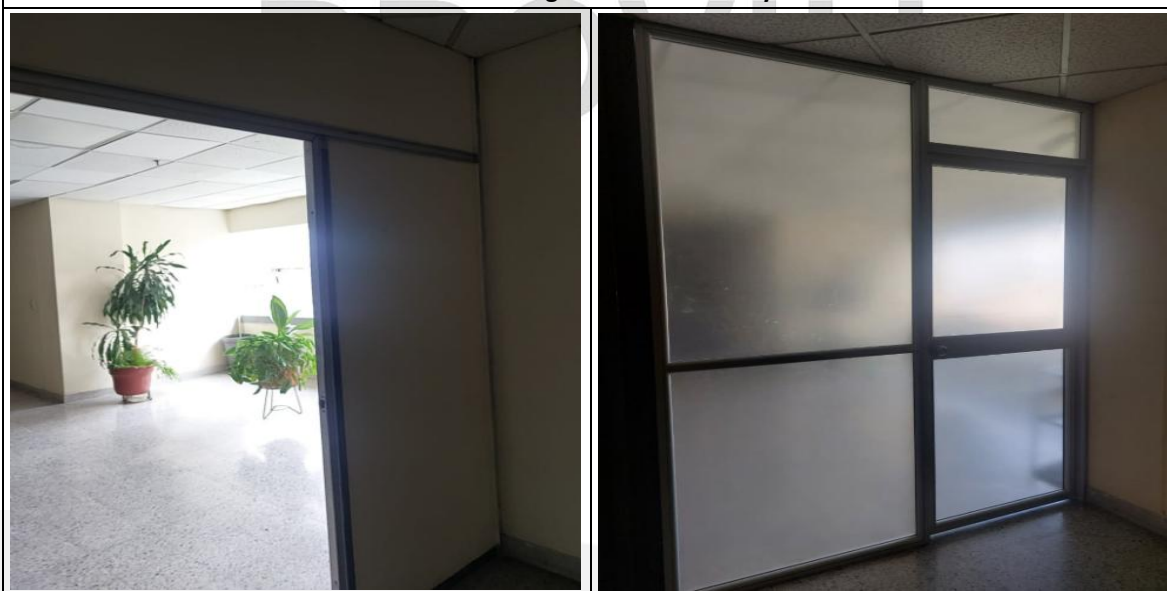
Evidencia fotografica 4. Pasillos 2 y 3

Durante la semana se ejecutó el desmonte de ventanas internas que separan los pasillos, con el fin de proceder con su reemplazo por nuevas divisiones especificadas en el proyecto.

Se instaló el nuevo sistema de divisiones tipo ventana con puertas abatibles. Se verificó que todas las unidades cumplieran con la película tipo sand blasting especificada y que los perfiles de aluminio no presentaran defectos o deformaciones.

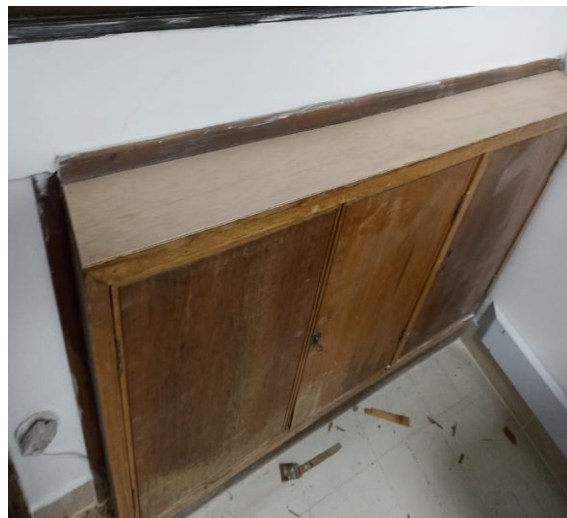
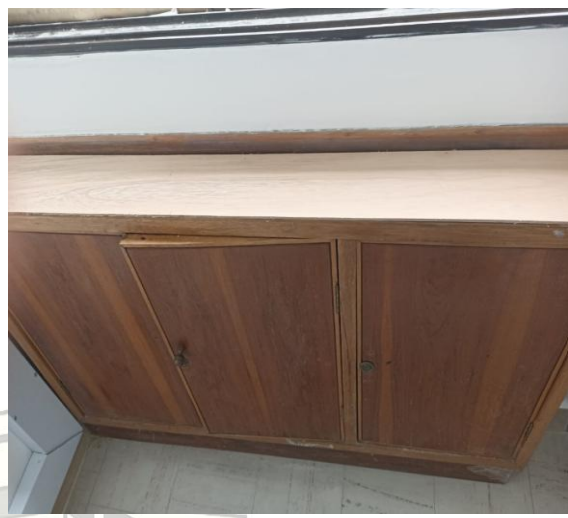
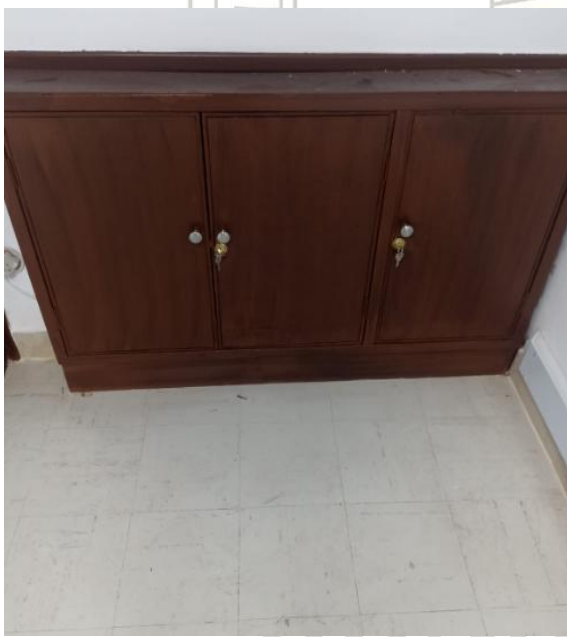
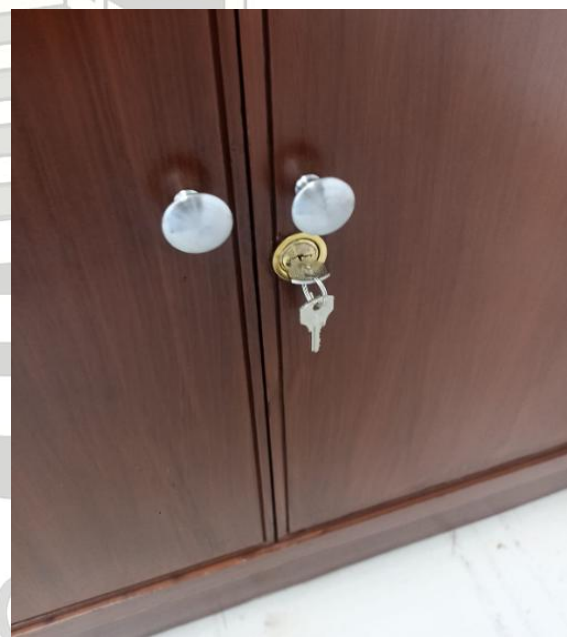
**Evidencia fotográfica 9. Muebles de madera**

Se realizó el mantenimiento de mobiliario de madera existente, que incluyó lijado, corrección de imperfecciones superficiales y aplicación de pintura o laca protectora según el tipo de mueble. Se verificó la uniformidad de los tonos, la correcta adherencia del acabado y la ausencia de escurrimientos o zonas sin cubrir.

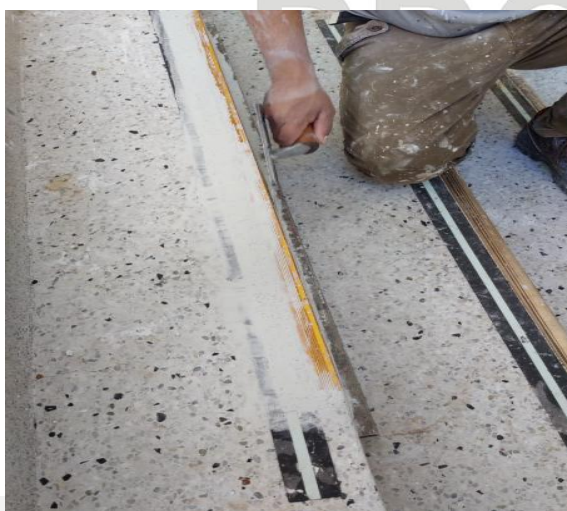
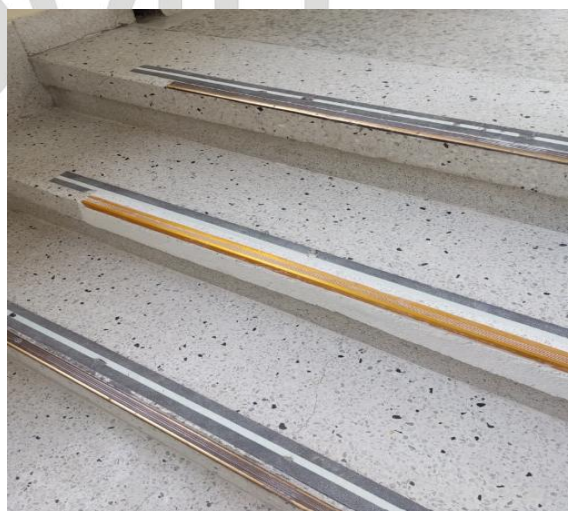
**Evidencia fotográfica 9. Escaleras**

Durante esta semana se ejecutó la instalación de filos antideslizantes en las escaleras principales del edificio. Los filos fueron fijados con granito del mismo color del existente, procurando la continuidad estética. Se verificó la correcta nivelación, adherencia y alineación de cada pieza, asegurando que cumplieran su función de protección y seguridad para los usuarios del edificio.
