**INFORME TÉCNICO SEMANAL EN LA FASE DE EJECUCIÓN  
CONTRATO 024 DE 2025**

**(13 DE NOVIEMBRE AL 19 DE NOVIEMBRE DE 2025)**

**REGISTRO FOTOGRÁFICO DE AVANCE DE OBRAS DEL PALACIO DE  
JUSTICIA DE NEIVA, HUILA**

**CONSORCIO PROVILL  
CONTRATISTA DE OBRA 024 DE 2025**

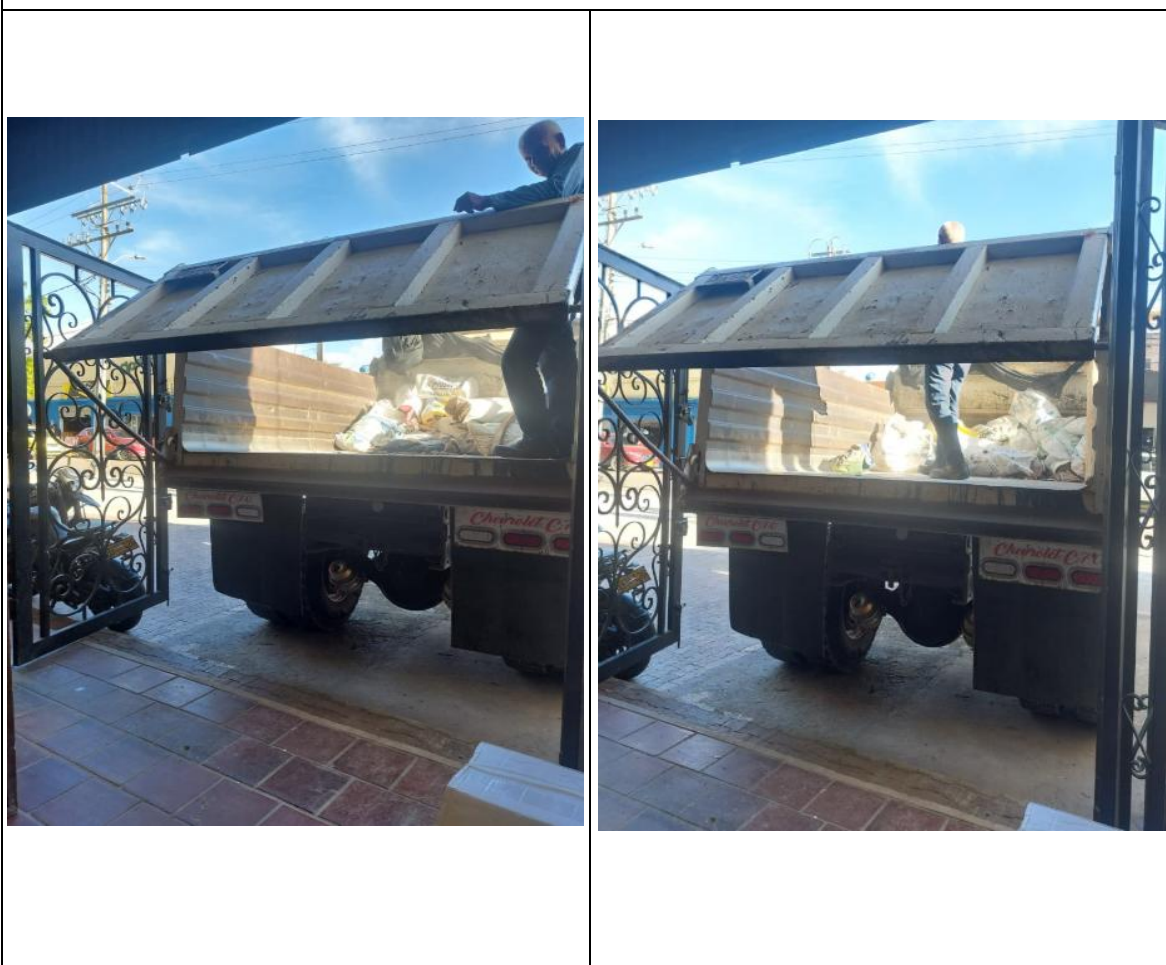
**Evidencia fotografica 1. Disposición final de residuo y escombros**

Se realizó el cargue, transporte y disposición final de los escombros generados durante las intervenciones ejecutadas en semanas anteriores, cumpliendo con las normas ambientales y de manejo de residuos.

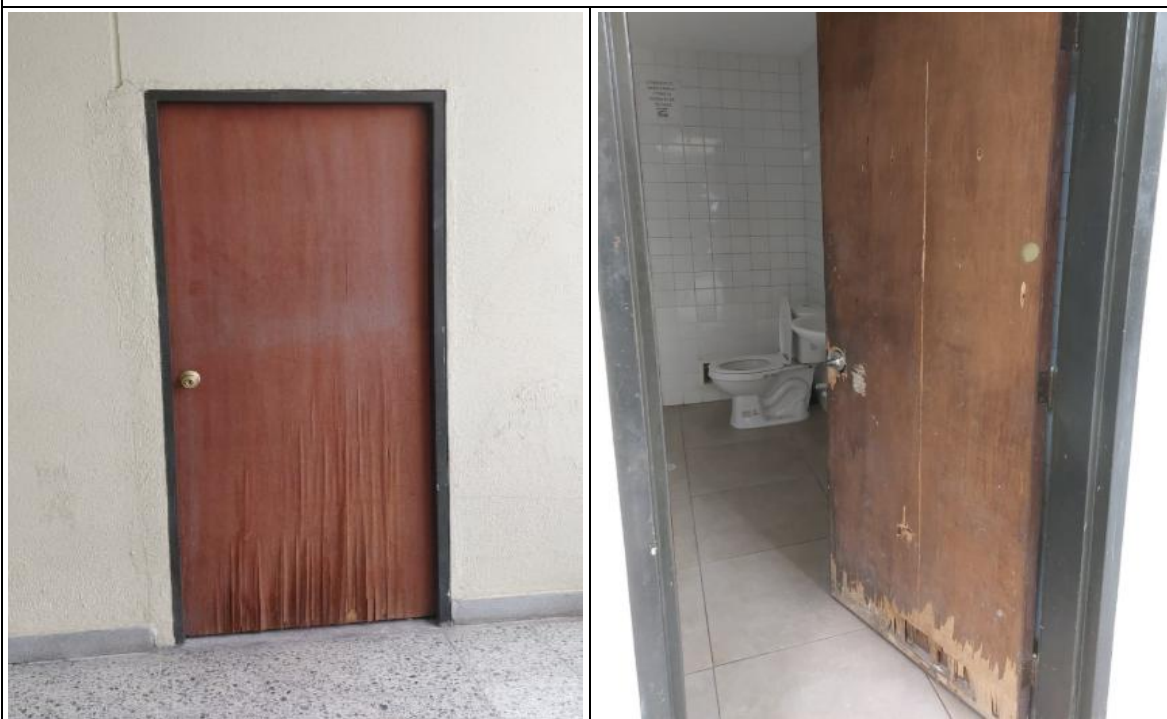
**Evidencia fotografica 2. Pasillos piso 2 y 3**

Se desarrolló el desmonte de puertas de oficinas y archivos ubicados en los pisos 2 y 3. También se retiró la puerta del baño del pasillo, preparando las áreas para la instalación de nuevas unidades.

Se realizó el suministro e instalación de puertas abatibles con sus respectivos herrajes, verificando apertura, cierre y escuadras. También se ejecutó el mantenimiento de la puerta de la oficina 210.

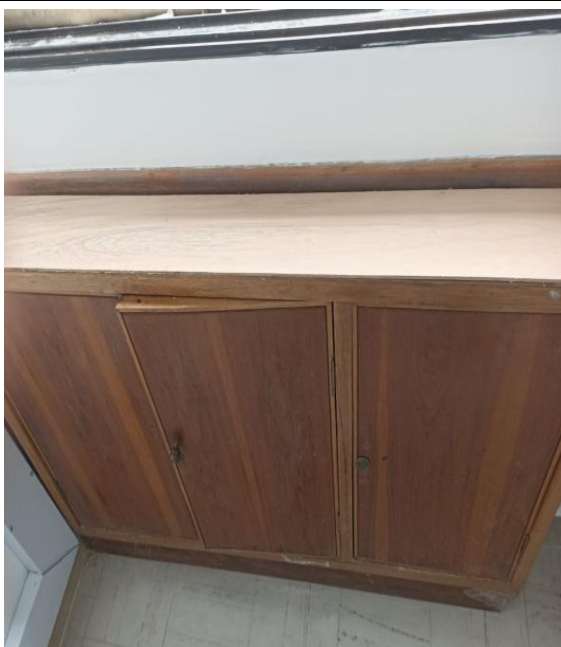
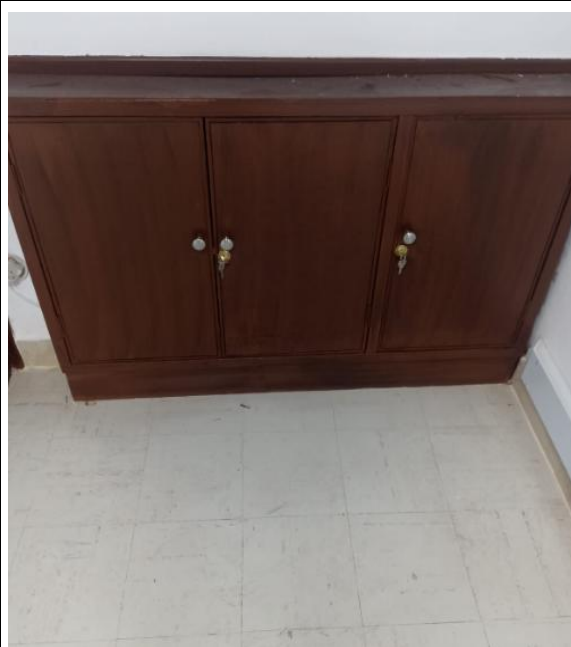
**Evidencia fotografica 4. Muebles de madera**

Se llevó a cabo el mantenimiento y aplicación de pintura en los muebles de madera ubicados en estas áreas. El proceso incluyó limpieza profunda, lijado, reparación de imperfecciones y aplicación de sellador y pintura final, logrando un acabado uniforme.

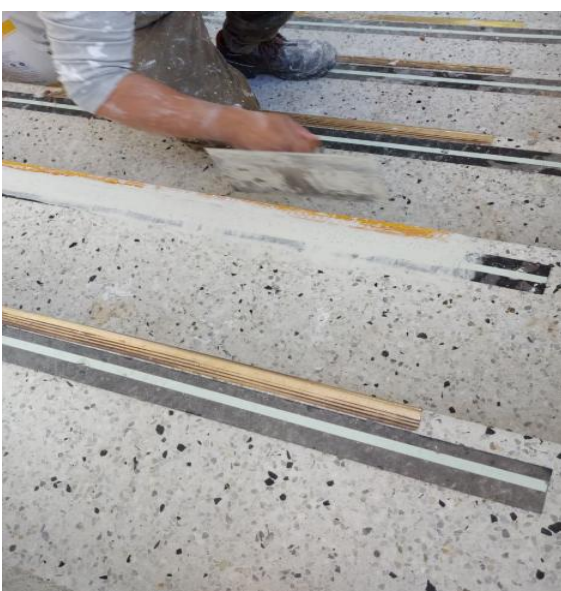
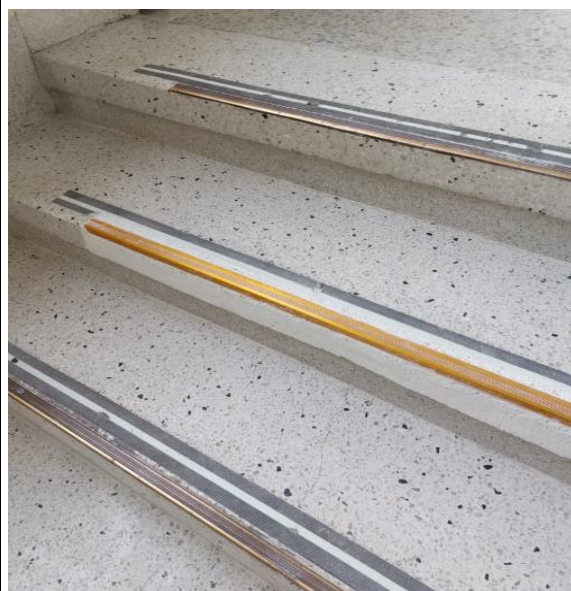
**Evidencia fotografica 5. Mantenimiento de escaleras principales**

Se instaló el sistema de filos antideslizantes en las escaleras, utilizando granito del mismo color que el existente. Se verificó la correcta alineación, adherencia y acabado estético del material instalado.

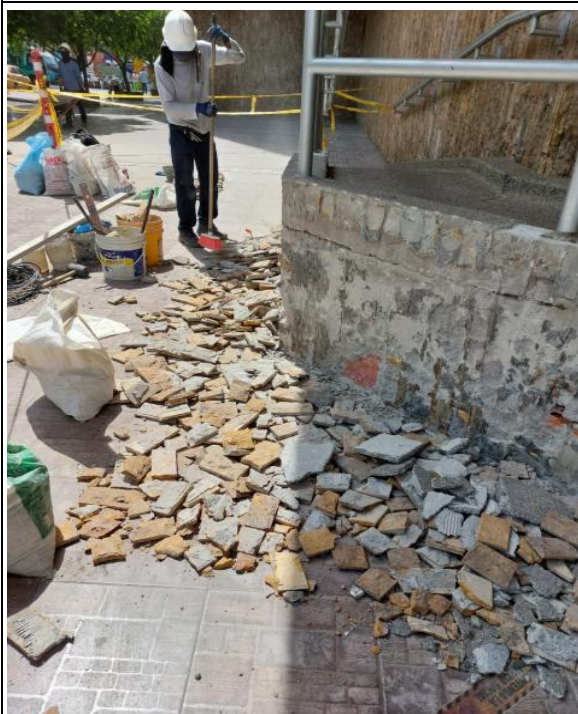
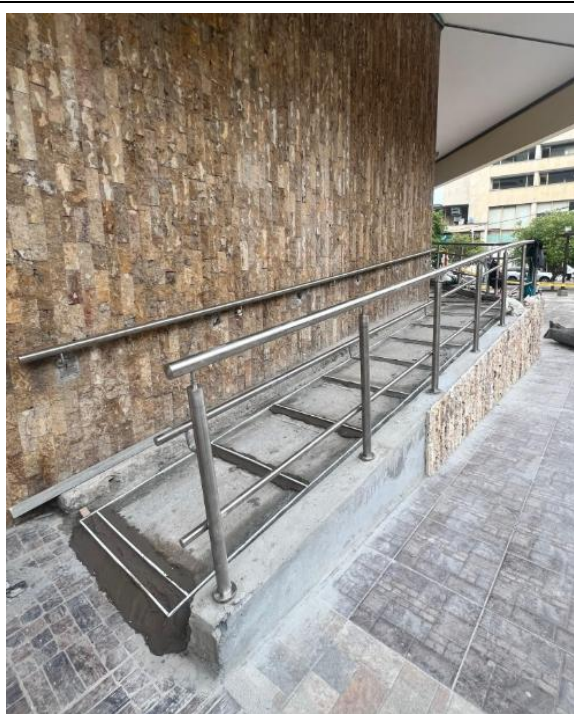
**Evidencia fotografica 6. Rampa acceso discapacitados entrada principal**

Se demolió la rampa original y se ejecutó la construcción de una rampa ampliada en concreto reforzado. Se inició también la instalación de fachaleta en la superficie final, acorde al ítem aprobado.

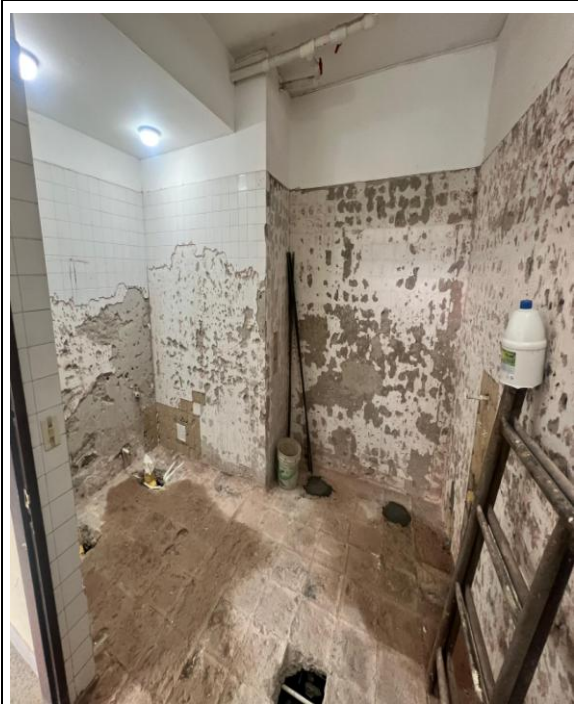
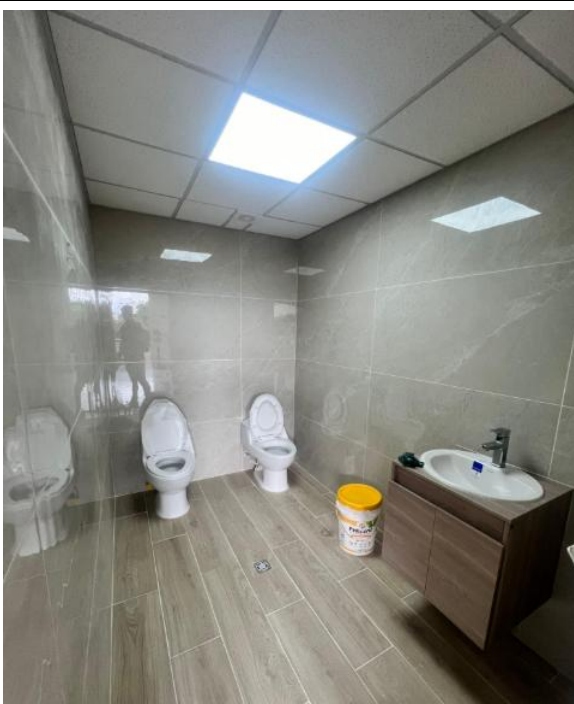
**Evidencia fotografica 7. Baños piso 3**

Se realizó aplicación de pañete sobre nuevos muros y la apertura de regatas para alojar la red eléctrica. Continúan las labores de alistado de piso e instalación de puntos hidráulicos y sanitarios.

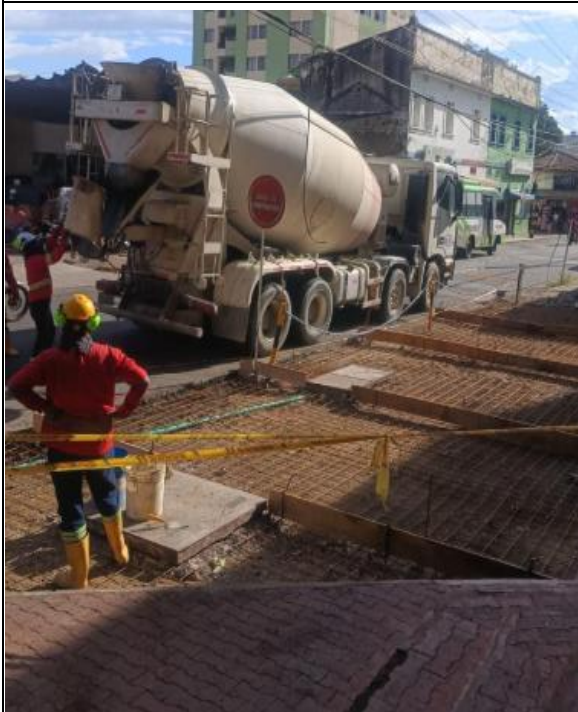
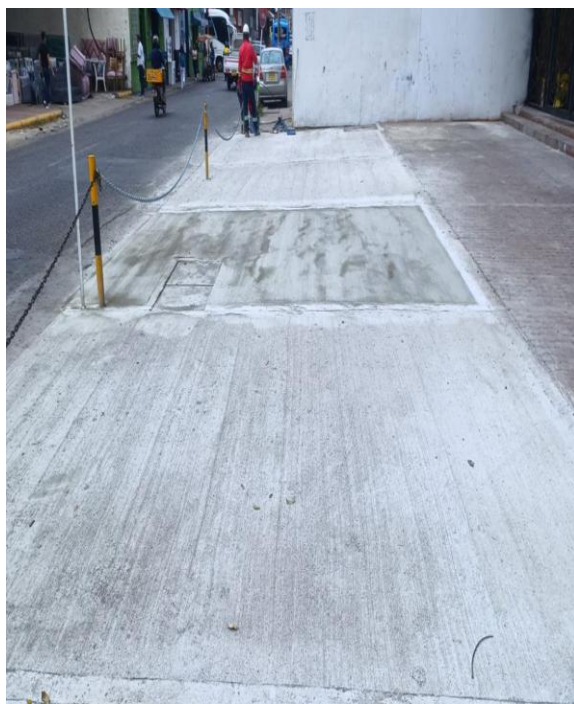
Evidencia fotografica 8. Rampa acceso calle 6

Se demolió la placa existente y se vació una nueva placa en concreto 4000 psi. Se tomaron muestras para ensayos de resistencia a fin de verificar la calidad del concreto aplicado.

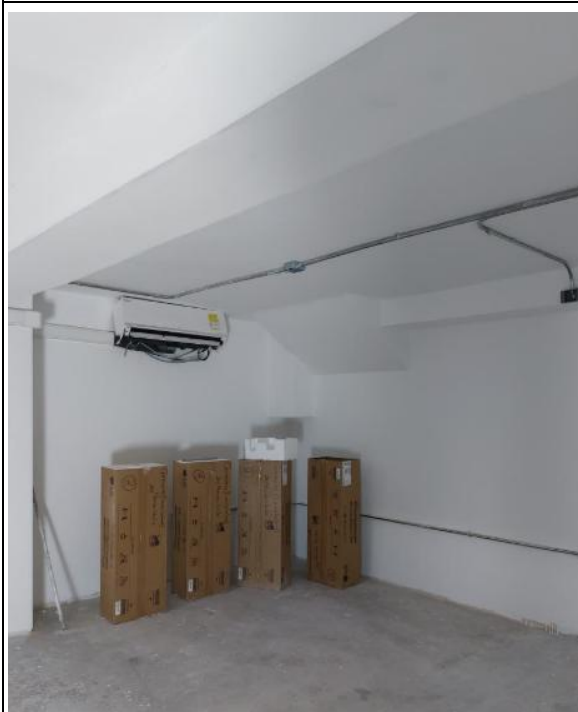
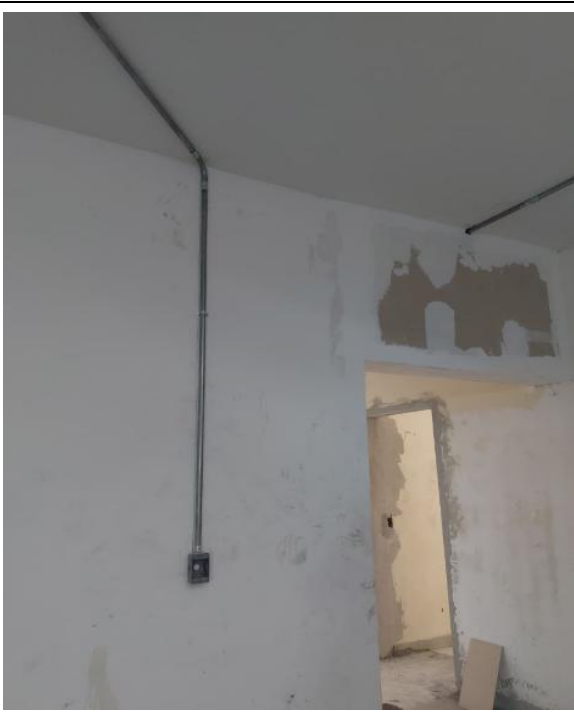
Evidencia fotografica 9. Adecuación gimnasio

Se avanzó en el desmonte de ventanas existentes, así como en la ejecución del alistado de pisos en baños, verificando pendientes y nivelación. También se inspeccionaron las instalaciones eléctricas (puntos de iluminación, interruptores y tomas), revisando continuidad y correcta canalización.

Se avanzó en la instalación de láminas de piso, aparatos sanitarios y la cubierta tipo pérgola del área principal del gimnasio, cumpliendo especificaciones técnicas y constructivas.

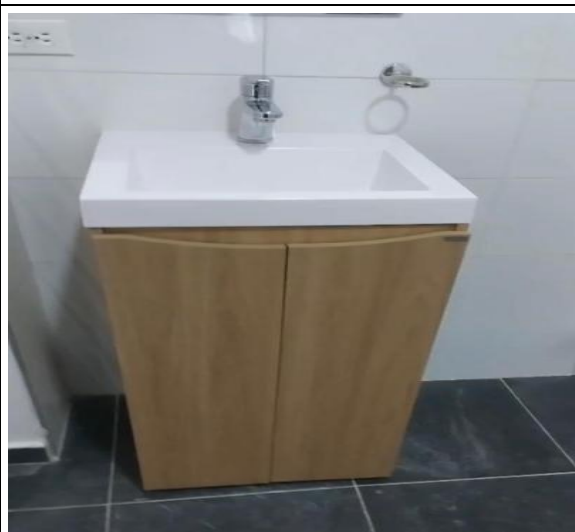
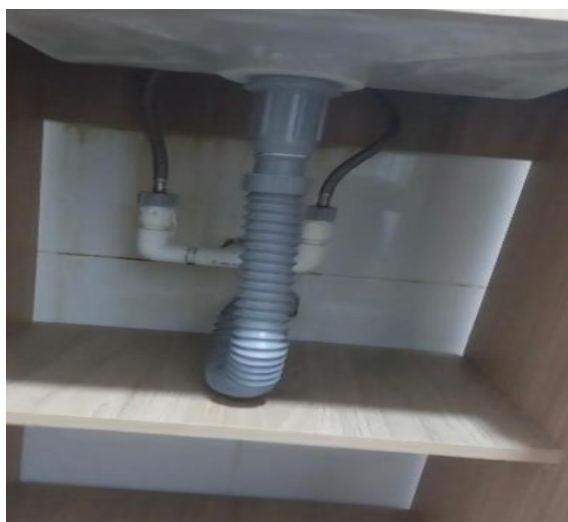
**Evidencia fotografica 10. Muebles de lavamanos oficina 501 y 210**

Se colocaron los muebles de lavamanos con sus respectivos accesorios y conexiones, verificando nivelación, fijación y funcionamiento de las redes.

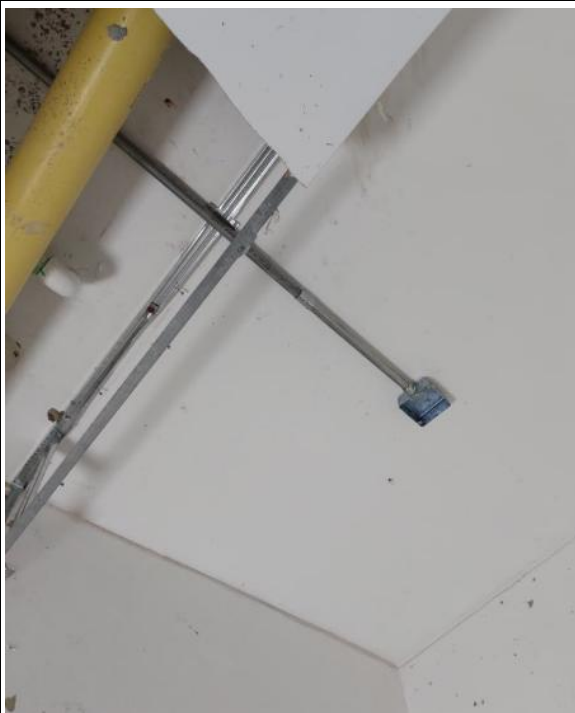
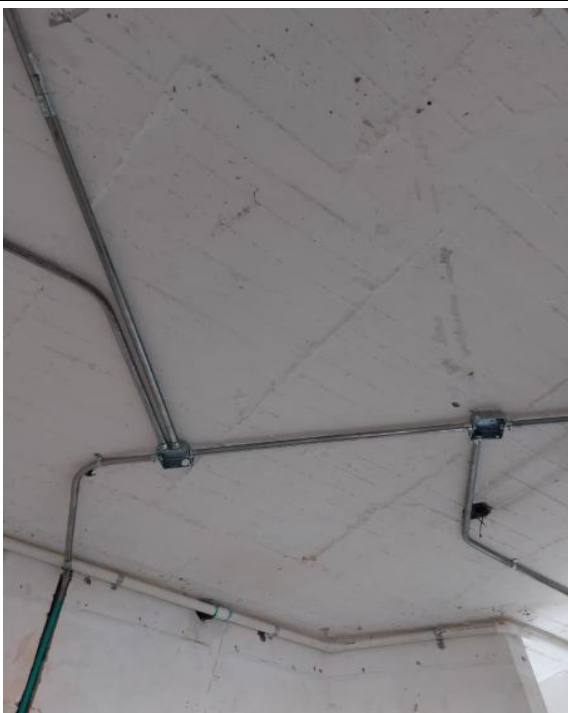
**Evidencia fotografica 11. Instalación de tubería EMT**

Se ejecutó instalación de tubería EMT en varias zonas: bajante para red eléctrica en oficina 210, tubería para punto de datos en la terraza del piso 4, puntos de energía en la entrada principal y parte de la tubería del área del gimnasio.

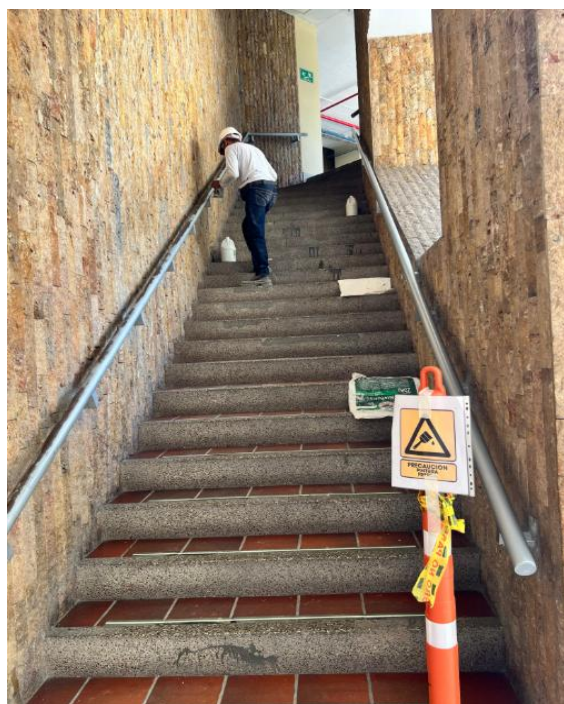
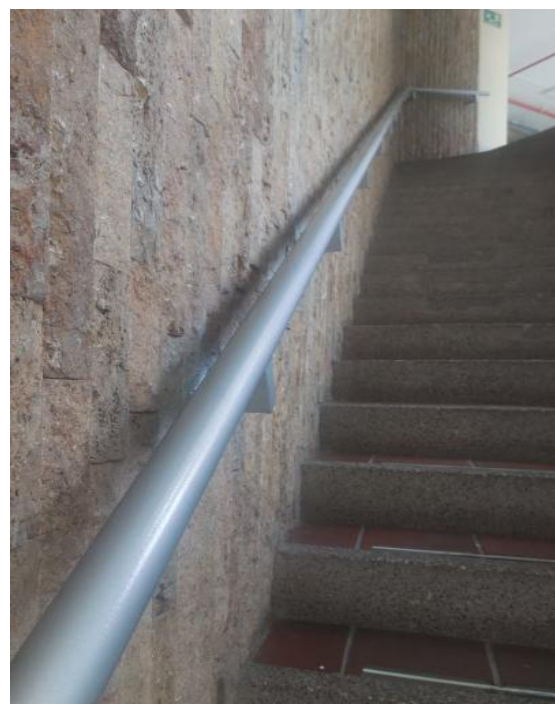
**Evidencia fotografica 12. Mantenimiento pasamanos escaleras principales**

Se aplicó pintura protectora y de acabado sobre los pasamanos metálicos, asegurando buena cobertura, adherencia y condiciones de durabilidad para el tránsito cotidiano.

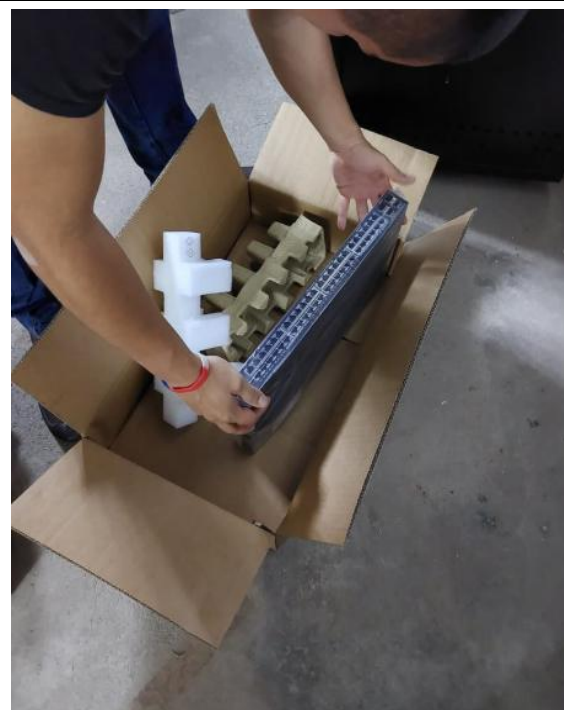
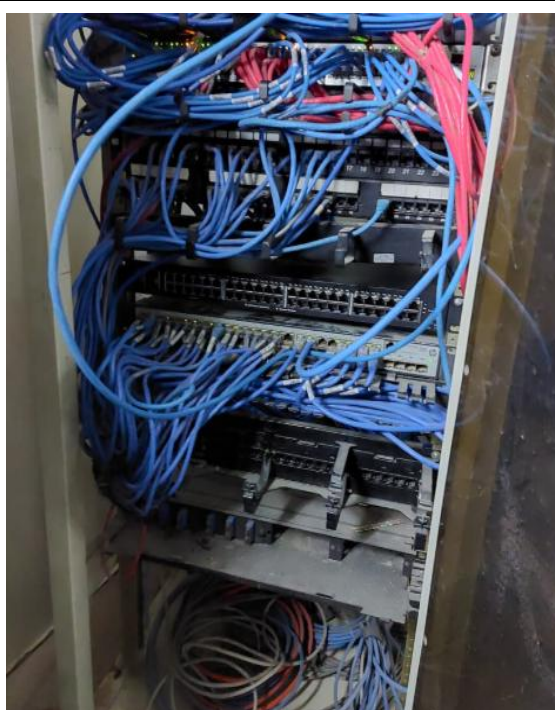
**Evidencia fotografica 13. Cuarto técnico piso 2**

Se instaló un switch de red en el rack existente, siguiendo el procedimiento adecuado de manipulación y ordenamiento del cableado, cumpliendo los criterios del ítem contratado.

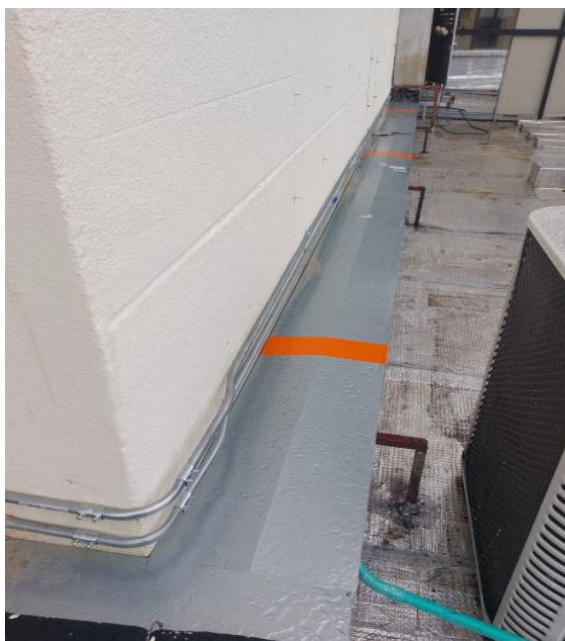
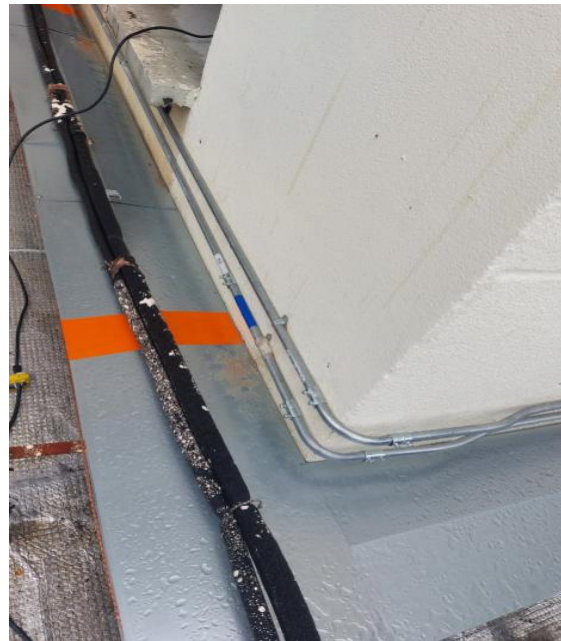
Evidencia fotografica 14. Terraza piso 4

Se efectuó el mantenimiento del manto impermeable en la terraza donde se encuentran los paneles solares. Se realizó lavado general, tratamiento de juntas mediante pistola de calor y aplicación de pintura impermeabilizante en todo el sistema.

Se instaló una escalerilla portacable metálica para organizar y proteger las redes eléctricas que recorren este sector. Se verificó el anclaje y la separación adecuada entre cables y estructura.

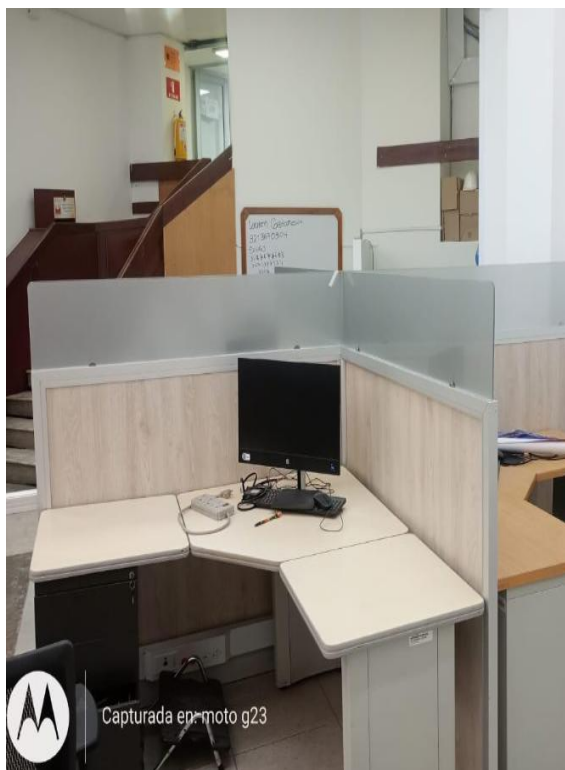
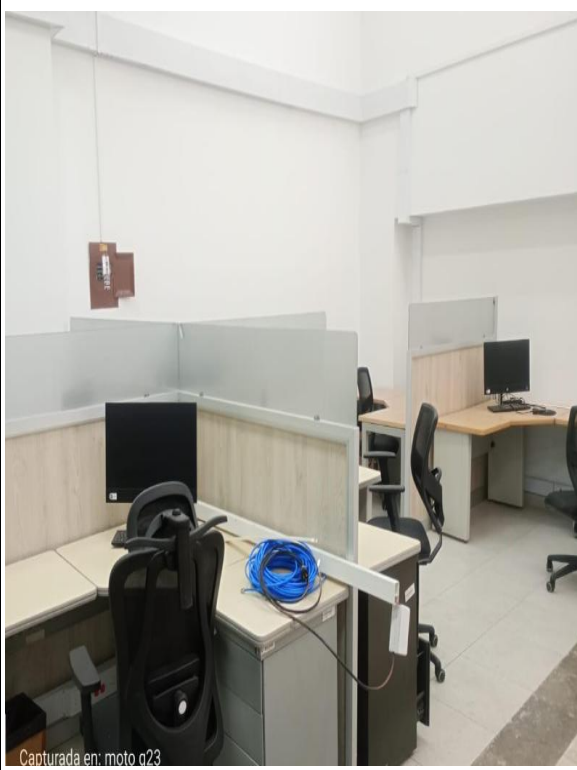
Evidencia fotografica 15. Oficina piso 1

Se avanzó en la instalación de nuevas divisiones internas fabricadas en aluminio y vidrio, verificando alineación, verticalidad y cumplimiento de los materiales especificados.
