**INFORME DE CUMPLIMIENTO**

| <b>GENERALIDADES DEL CONTRATO</b> | |
|---|---|
| <b>CONTRATISTA</b> | INGPRA S.A.S.<br>R/L MIGUEL ANGEL FLOREZ ARAUJO |
| <b>OBJETO</b> | 2025B-339 MANTENIMIENTO PREVENTIVO Y CORRECTIVO DEL SISTEMA ELECTRICO DE LAS INSTITUCIONES EDUCATIVAS OFICIALES DEL MUNICIPIO DE SAN JOSÉ DE CÚCUTA EN EL MARCO DEL PROYECTO DE MEJORAMIENTO, AMPLIACIÓN, ADECUACIÓN, MANTENIMIENTO Y DOTACIÓN DE LA INFRAESTRUCTURA EDUCATIVA |

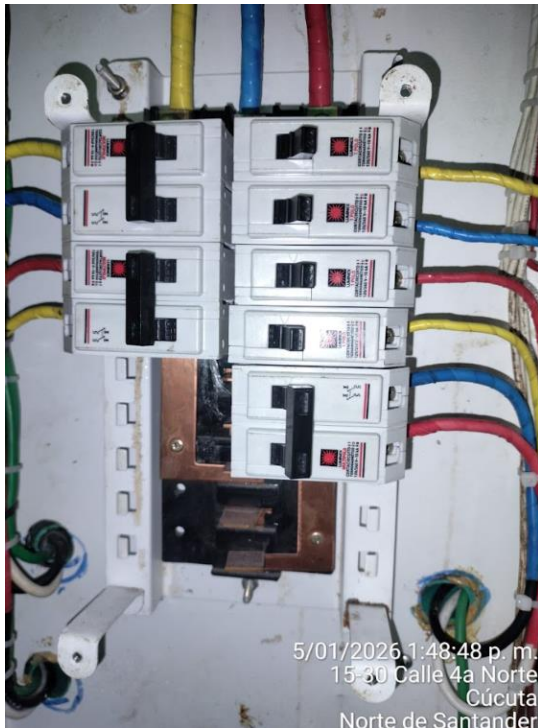
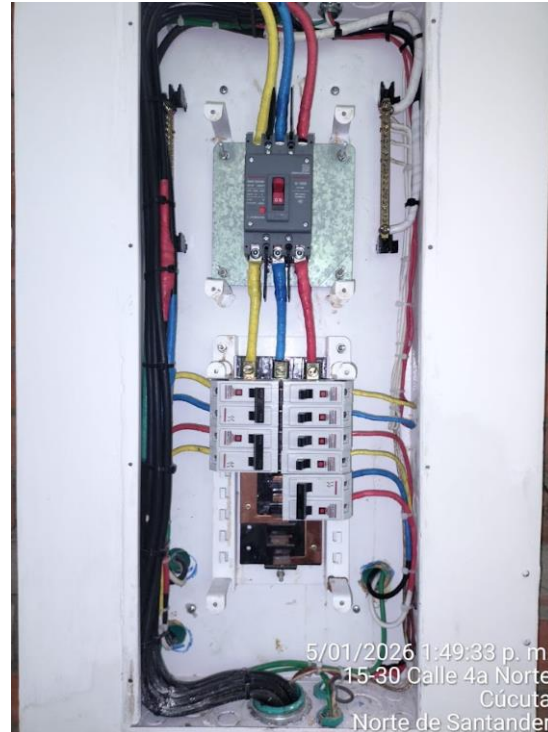
Evidencias tablero de aires después de intervención.

Se realiza limpieza general y cambio de breaker por unos nuevo y de mayor capacidad.

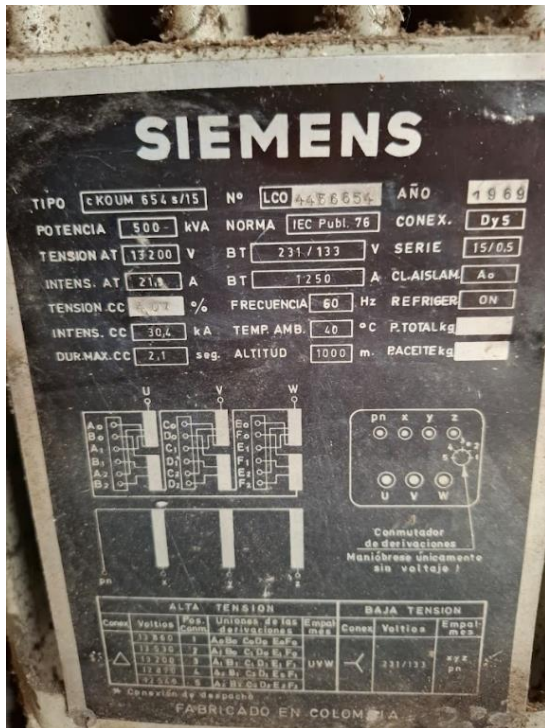
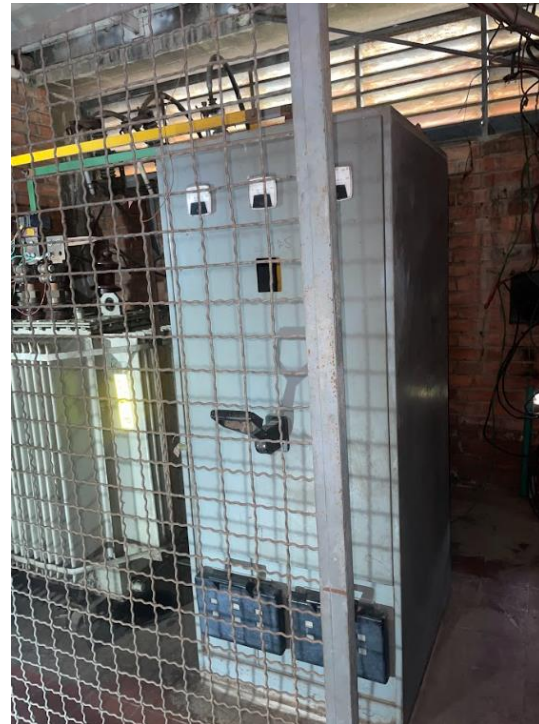
***Toma de muestras y análisis de niveles y estado de aceite en el transformador.***

- SE RECOMIENDA HACER MANTENIMIENTO PREVENTIVO Y CORRECTIVO DE LA SUBESTACION ELECTRICA EN LA CUAL ENCONTRAMOS QUE EL NIVEL DE ACEITE DEL TRANSFORMADOR ESTA EN NIVEL MINIMO Y PRESENTA UNA FUGA DE ACEITE.
- EL NIVEL DE AISLAMIENTO DEL TRANSFORMADOR SE ENCUENTRA EN ESTADO BAJO Y CRITICO.

Se realiza la toma de muestra del aceite del transformador donde se puede evidenciar el nivel bajo critico de este, de la misma manera la coloración que presenta la muestra no tiene el aspecto recomendable.

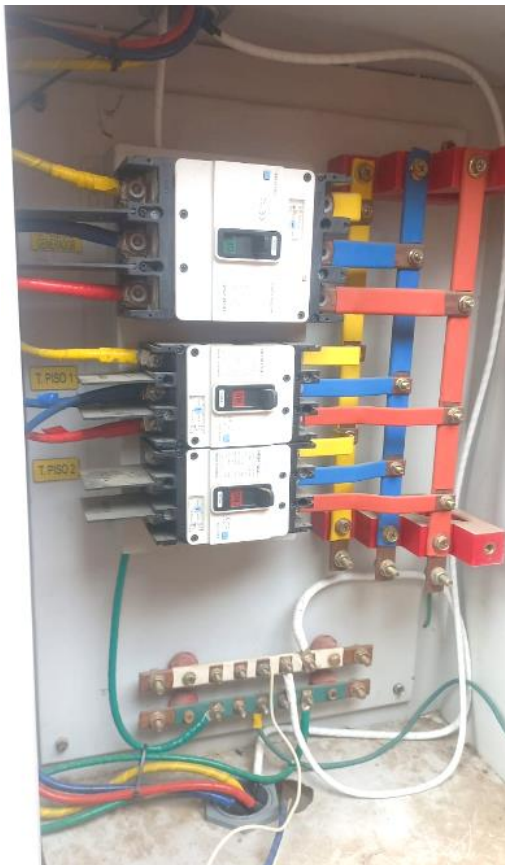
Evidencia del estado del tablero general de la institucion educativa antes de la intervencion.

- Realizar mantenimiento preventivo y correctivo cada año al gabinete principal debido que se encontró la tornillería en mal estado, suelta y oxidada.
- Hacer revisión e inspección de los trabajos eléctricos realizados por las personas a cargo de estos, debido a que los cables se encontraban con los terminales estañados sin ponchar y sueltos.

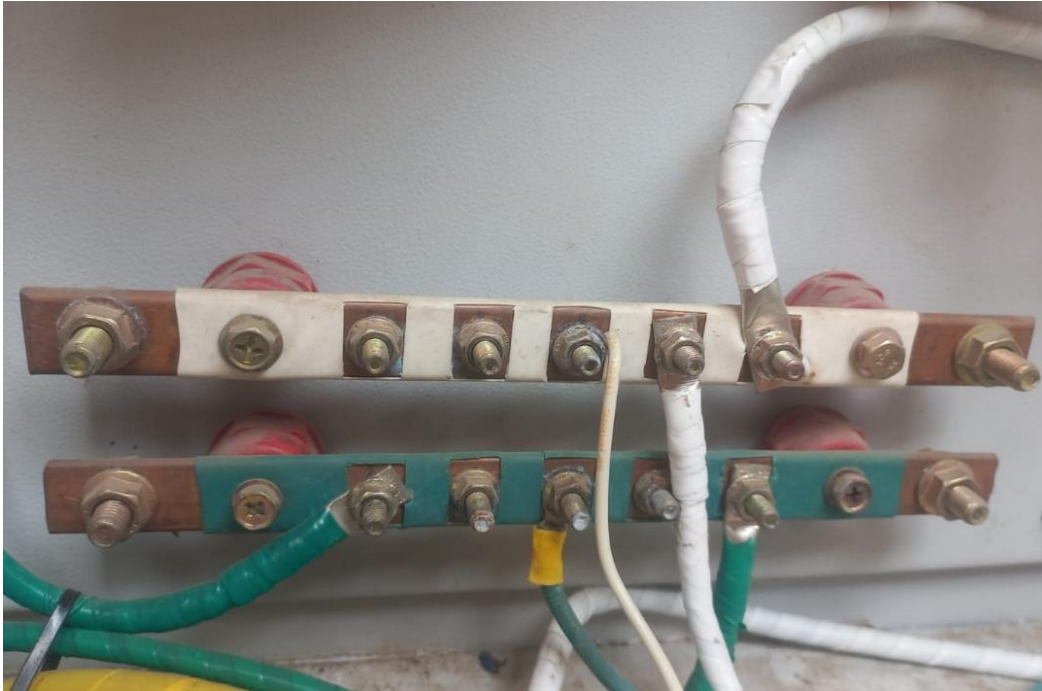
Tablero despues de la intervención, cambio de tornilleria y postura de conectores con el debido codigo de colores.

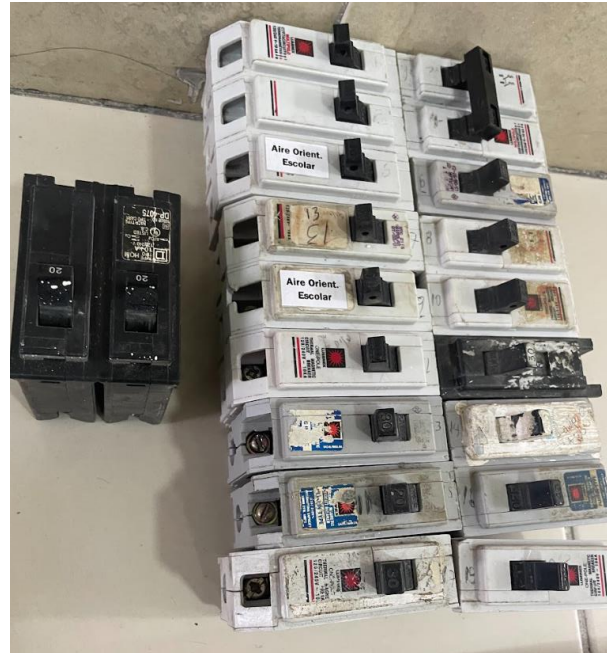
Tablero primer piso durante y después de la intervención

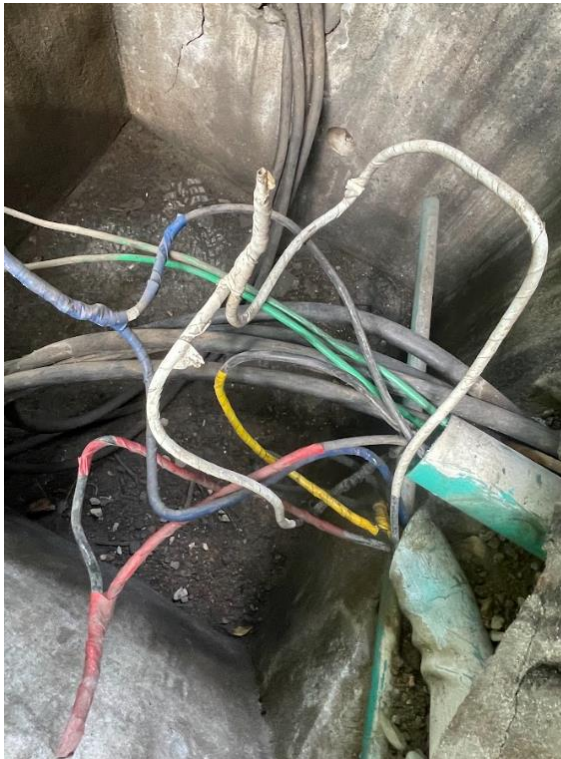
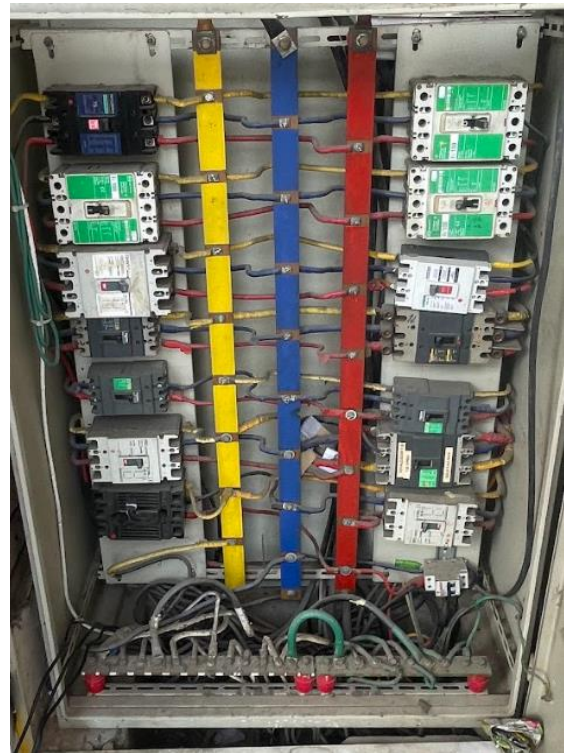
Se reemplaza acometida de tablero de la entrada principal ya que se notó el empalme en calibres diferentes al momento de revisar el tablero general y la caja de paso que se encuentra afuera de la institución.

Evidencia del empalme y estado inicial de la acometida.

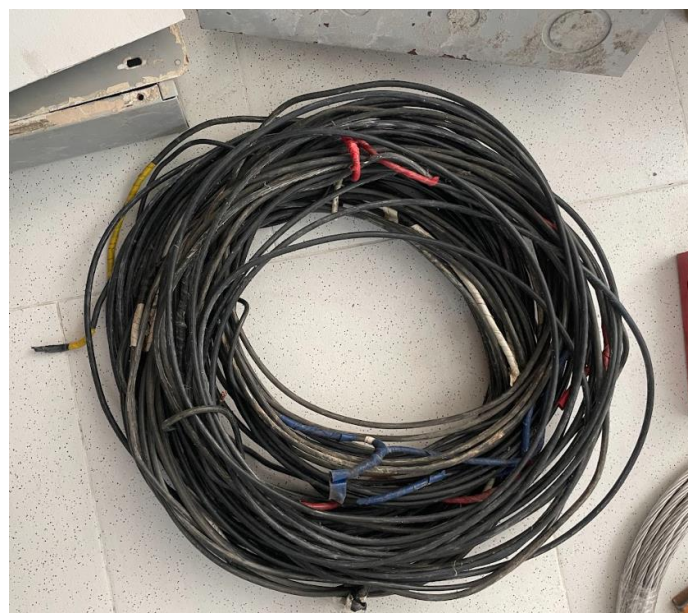
Evidencia de la extracción de la acometida antigua.

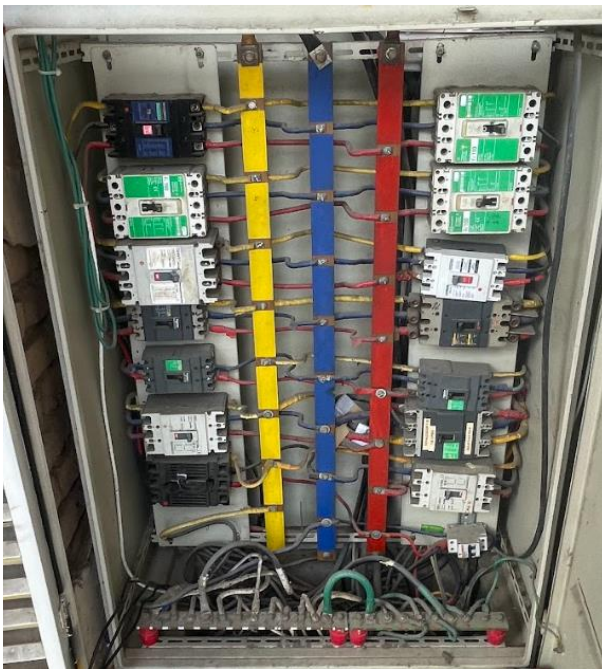
Estado inicial del tablero general

Se evidencia suciedad excesiva, borneras sulfatadas, tornillos partidos y oxidados, también cables expuestos sin cubierta al parecer por presencia de plagas o por el rozamiento con la suciedad del fondo de la caja.

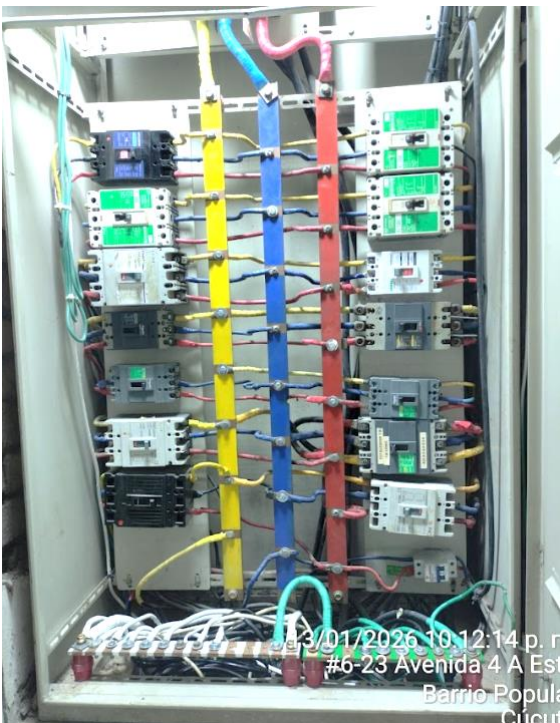
***Evidencias del estado del tablero después de la intervención.***

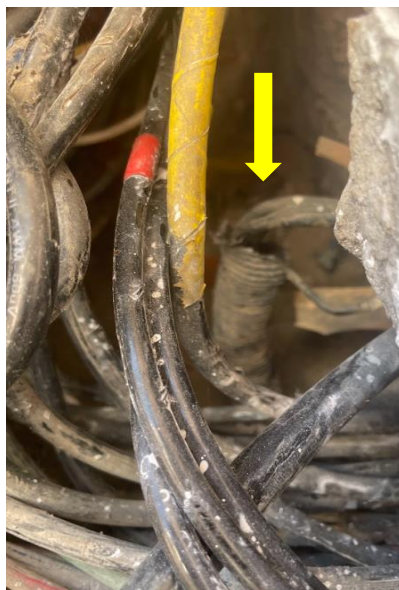
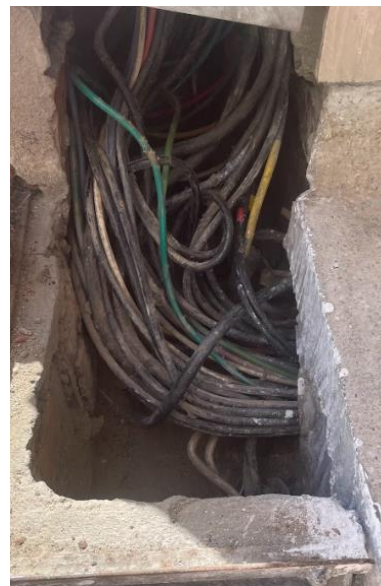
Se realiza inspección a la acometida de la motobomba de la institución ya que esta viene presentando fallas al momento de trabajar constantemente. El cable instalado es # 8, la acometida una parte es subterránea la cual se intentó remover para reemplazarla, pero fue imposible, como se evidencia en la foto señalado con la flecha amarilla el tubo que corresponde a esta acometida dentro de la única caja ubicada cerca de la subestación, al no contar con cajas de paso en el patio se dificulta más remoción del cable antiguo. Se plantea la opción de instalarla en la pared la cual fue aprobada.

Evidencias de la acometida inicial.

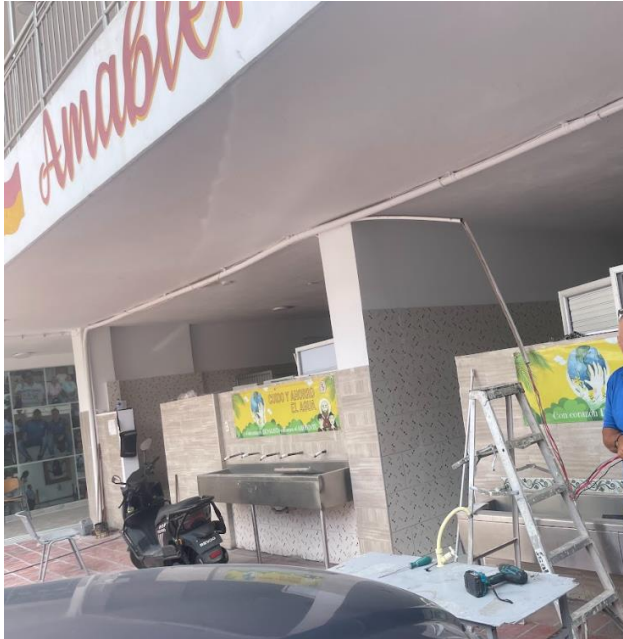
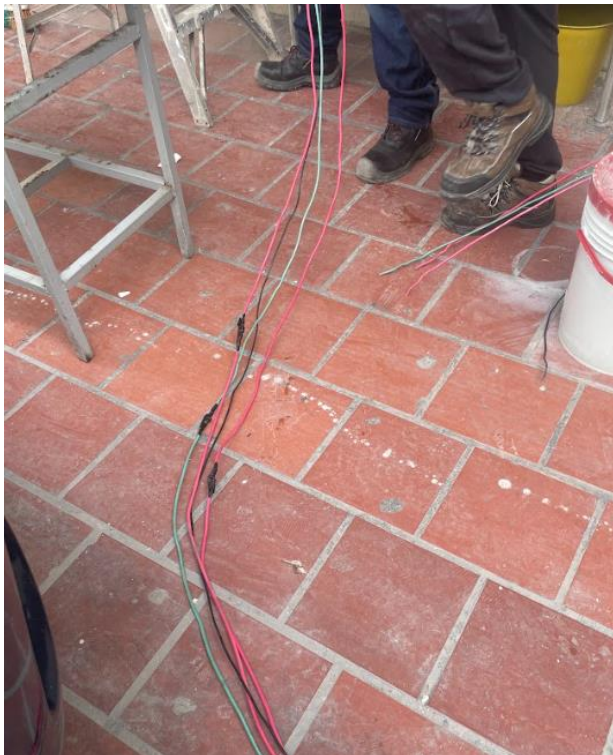
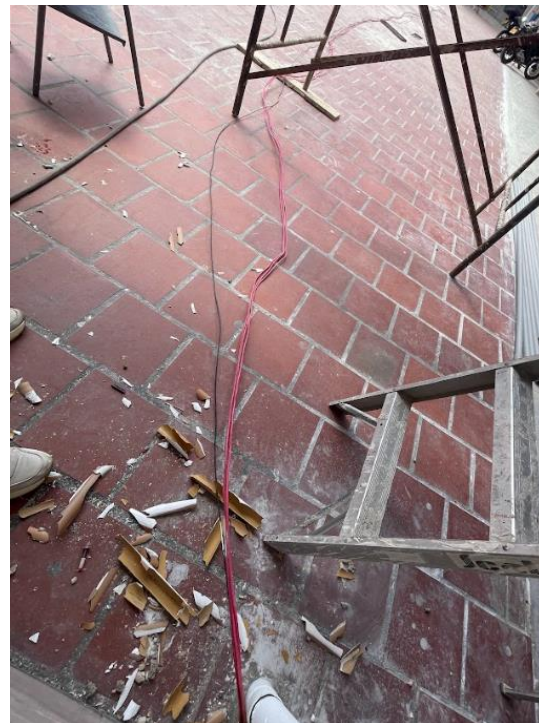
En el desmante de la acometida de la motobomba se puede apreciar que estaba empalmada en varios tramos los cual no es recomendable para el correcto funcionamiento del equipo.

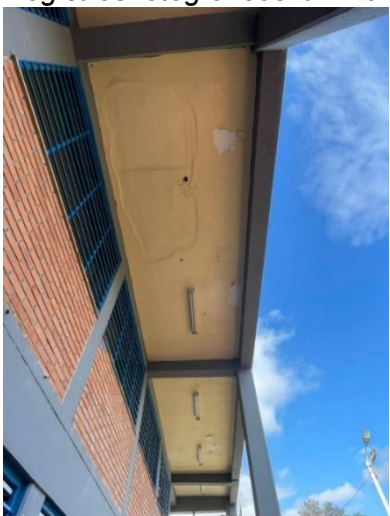
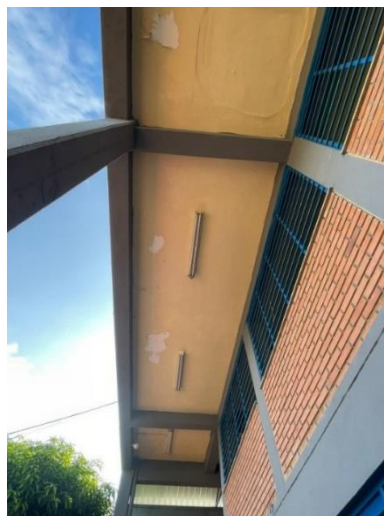
Estado inicial pasillo frontal principal parte de la derecha 1

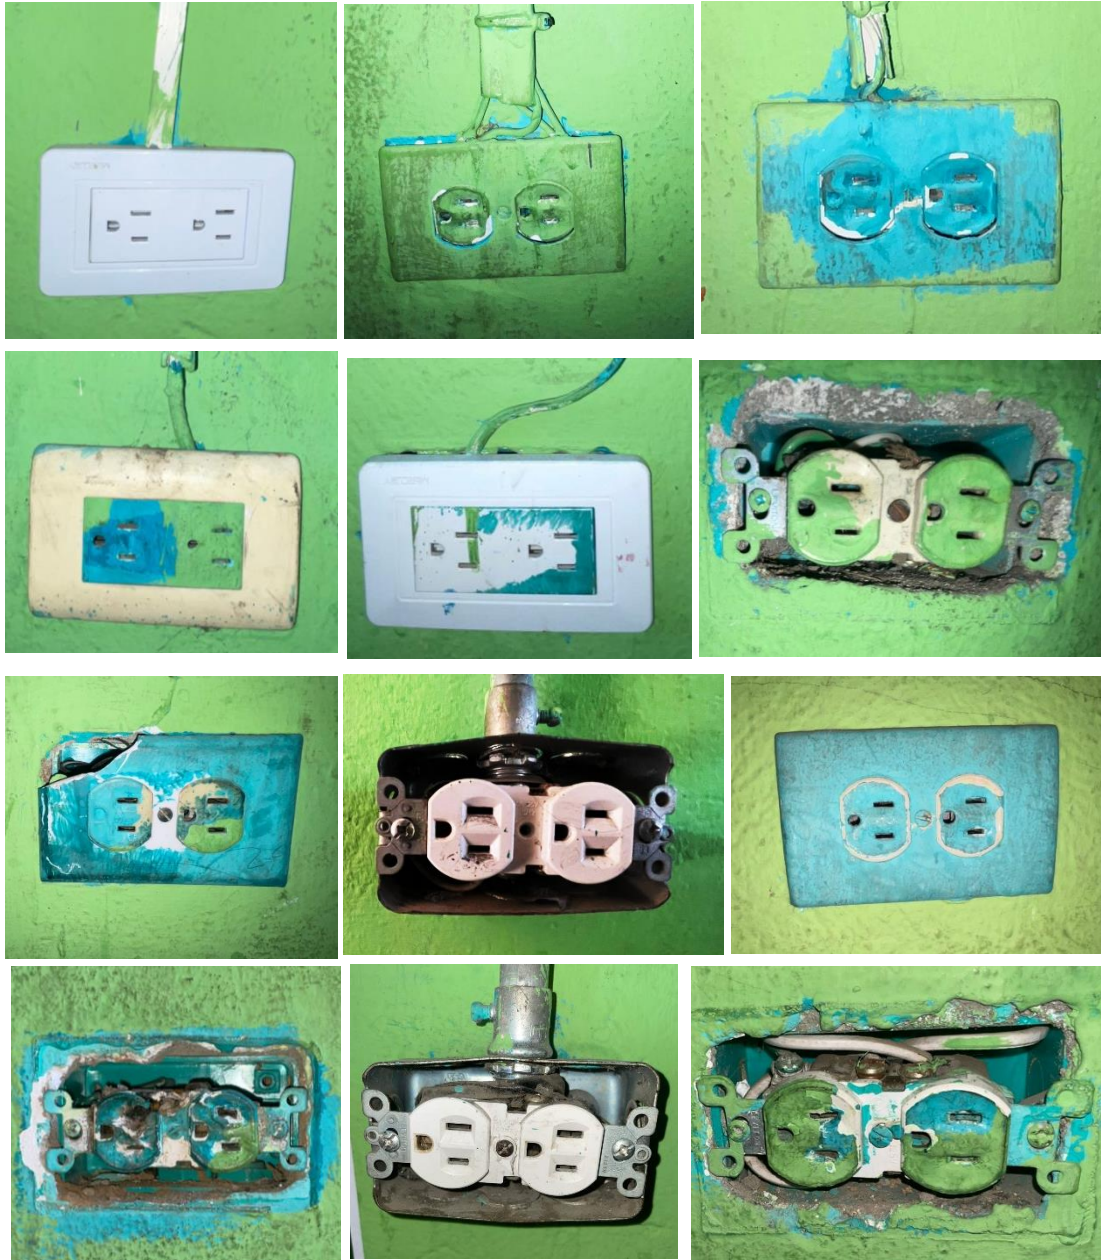
*Registros fotográfico de algunos Tomacorrientes en su estado inicial.*

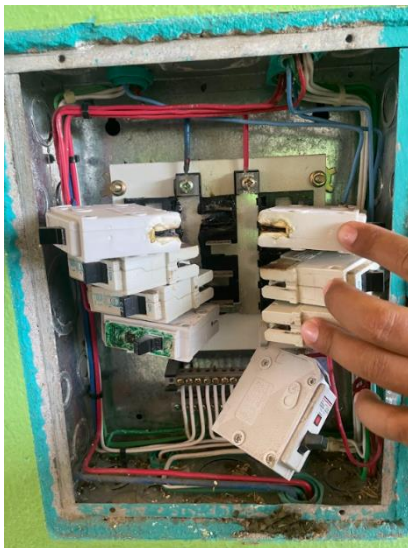
Dentro de la revisión a las aulas de clase se encontró el deterioro por recalentamiento de un tablero de 8 circuitos bifásico de un aula del segundo piso del bloque frontal, lo cual estaba generando corto. Este ítem no estaba incluido en los requerimientos iniciales, pero era necesaria la intervención y cambio de este.

Evidencia del estado en que se encontró el tablero del aula.

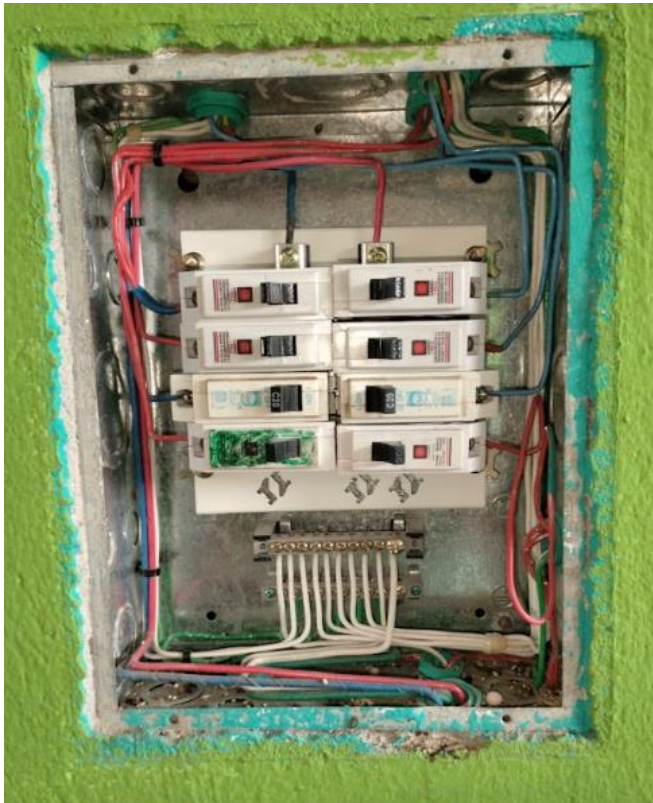
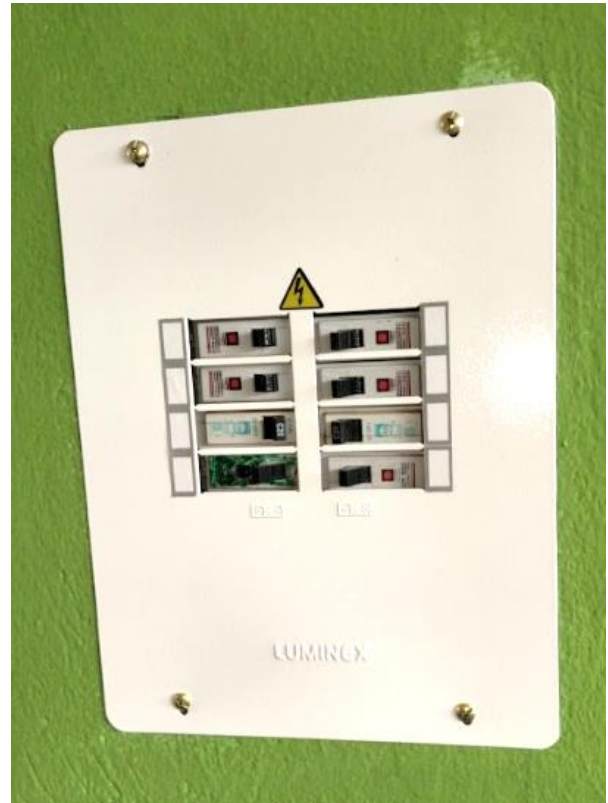
Evidencia tablero instalado.
