## **INFORME ESTADO ACTUAL Y BALANCE DE OBRA**

CONTRATO DE OBRA No. GGC-077-2025

“MANTENIMIENTO DE LA INFRAESTRUCTURA FISICA DEL  
LABORATORIO DE DIAGNOSTICO VETERINARIO Y FITOSANITARIO  
DE PALMIRA”

OMEKA INGENIERÍA S.A.S

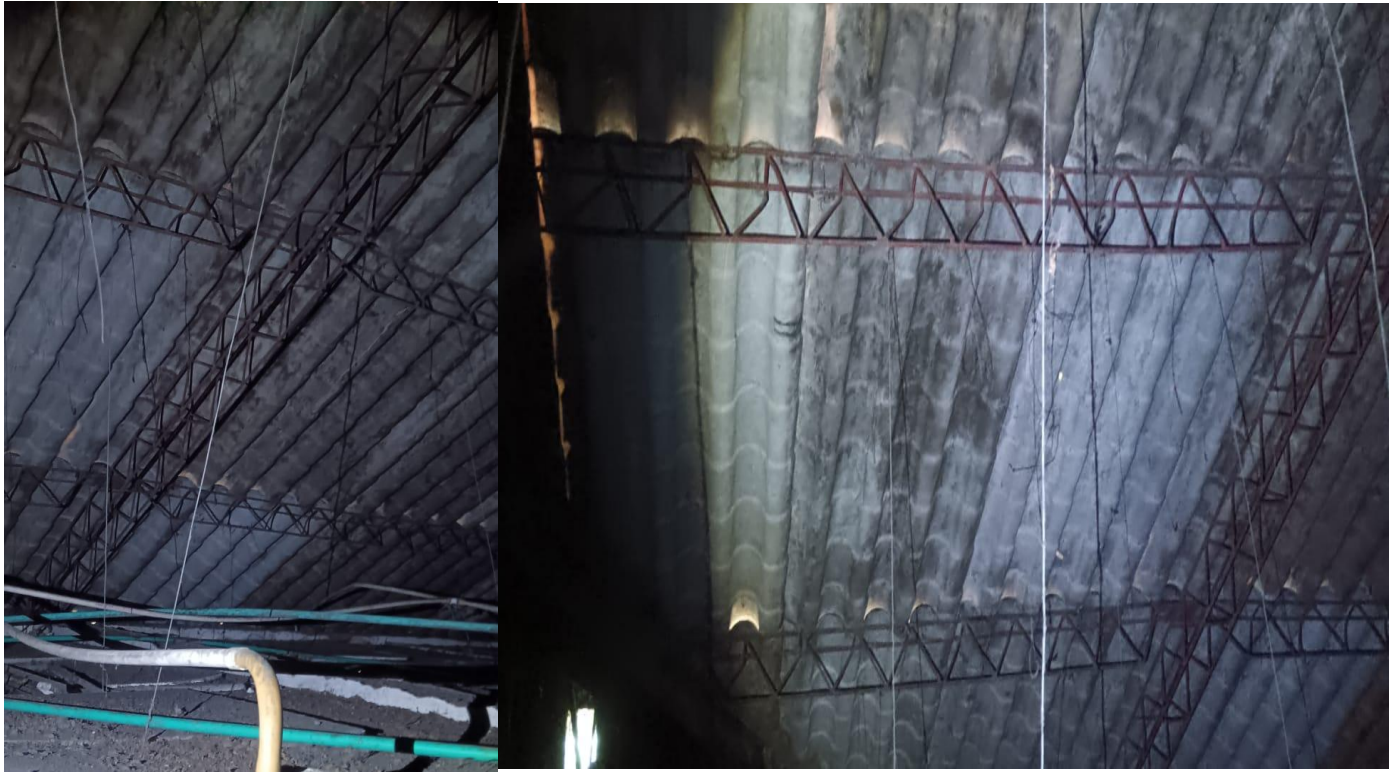
Para esto entonces se llevó a cabo el levantamiento de cubierta, cielo raso, limatesas, caballetes, luminarias y se verifico que las cantidades no corresponden a las suministradas en el presupuesto oficial. Se realizo una inspección visual de la estructura, la cual esta conformada por cerchas metálicas, pero no cuenta con las especificaciones para llevar a cabo la instalación de teja UPVC.

Es importante especificar que la cubierta esta a 4 aguas con distintas y pronunciadas pendientes , además de muchos empalmes asimétricos donde no se podrán realizar empalmes de teja y en los cuales además por el mal estado de la teja existente no es un sitio seguro para realizar trabajos sobre la misma.

Por tal motivo se debe realizar un reforzamiento a la estructura con correas metálicas, estas no están contempladas en el presupuesto oficial, el ítem 1.03 DESMONTE CUBIERTA TEJA DE ASBESTO Y/O ASBESTO CEMENTO (INCLUYE RETIRO - ACARREO LIBRE HASTA 5 KM y el ítem 1.04 SUMINISTRO E INSTALACION DE TEJA UPVC, tiene como cantidad 125.27 m<sup>2</sup>, la cual no corresponde al levantamiento realizado en campo que da alrededor de los 300m<sup>2</sup>, se deja claro que no se puede realizar el empalme de la teja UPVC, contemplada en este ítem, con la teja existente en asbesto cemento, razón por la cual se recomienda intervenir el área de la cubierta total correspondiente a la “L” del laboratorio.

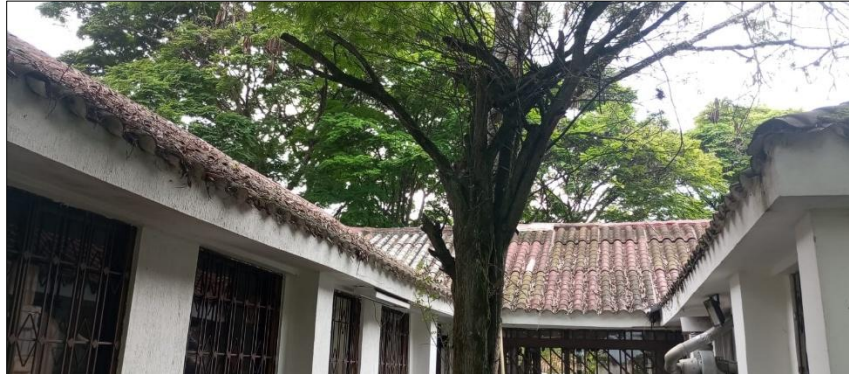
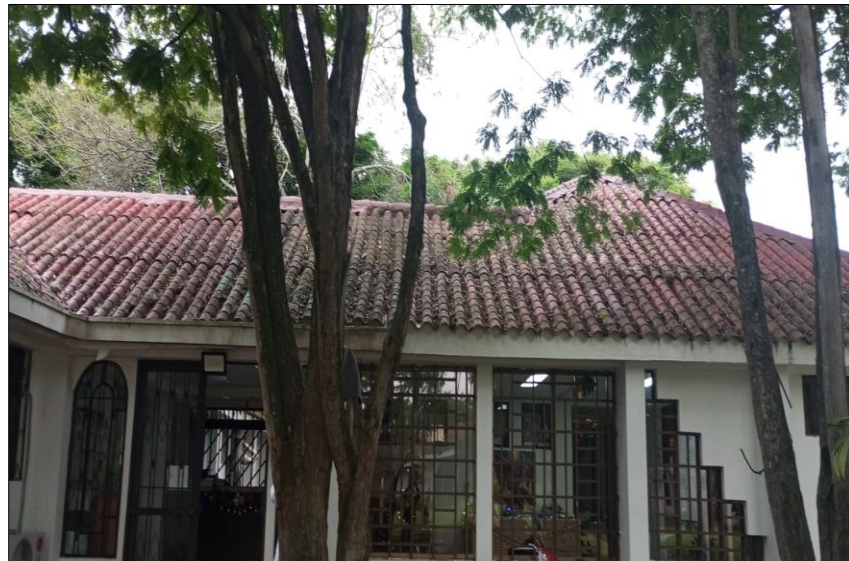
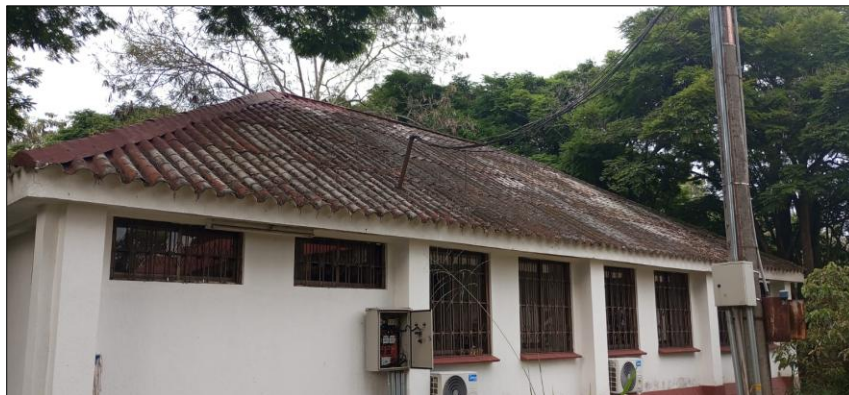
La cubierta existente no cuenta con drenaje, únicamente cuenta con canales en los empalmes de los bloques y estos no son suficientes además de requerir de mantenimiento.

En el registro fotográfico anterior se puede observar lo anteriormente mencionado.
