**Referencia:** Contrato de obra No. 108 del 6 de julio de 2018, celebrado entre el FONDO DE DESARROLLO LOCAL DE TUNJUELITO y el CONSORCIO TUNJUELITO 2018.

**Asunto:** Respuesta a la comunicación con radicado No. 20245620040381 del 2 de febrero de 2024 y al informe técnico de febrero de 2024.

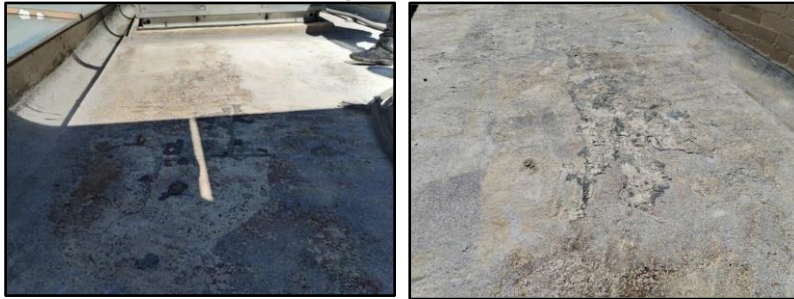
Imagen No. 1.

Sobre el particular, es pertinente señalar que la impermeabilización en exteriores (cubierta) tiene como función proteger las estructuras para bloquear la humedad a que se encuentra expuesta por las intensas fluctuaciones en los niveles de humedad y temperatura, todo lo cual contribuye a su deterioro. Su duración en la terraza depende de diferentes factores como las condiciones climáticas, la intensidad en la circulación de personas y el mantenimiento preventivo que se realice.

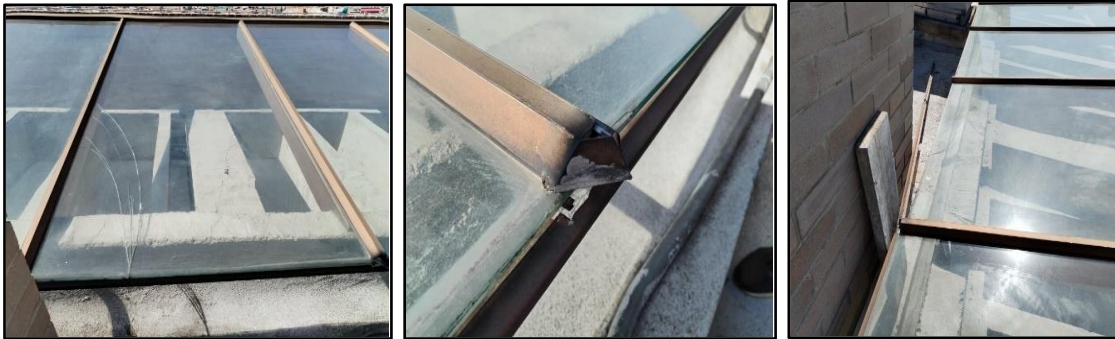
Imagen No. 2.

En el informe se indica que *"tiene un vidrio fracturado debido a un procedimiento hecho por un operario del Consorcio Tunjuelito 2018 y no fue reemplazado, además la marquesina muestra desprendimiento y desgaste de piezas en su marco que permite la infiltración de agua hacia los elementos del nivel inferior"*.

Al respecto, se informa que esta fue entregada a entera satisfacción, tal y como consta en el Acta de Recibo Final del 13 de enero de 2022, a la cual el 16 de marzo de 2022, se instaló una malla para impedir el ingreso de palomas al edificio, como se puede observar en la siguiente imagen:

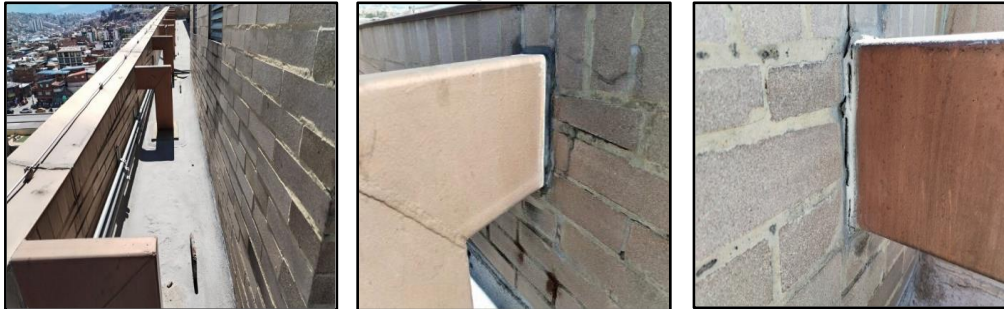
Imagen No. 4.

Se señala que “Existe un agrietamiento entre la conexión de la mampostería con el elemento metálico de soporte al antepecho en la fachada norte de la estructura”.

Se indica que, de acuerdo con la visita técnica realizada el 22 de febrero de 2024, se determinó que dicho agrietamiento se presenta como consecuencia de los movimientos telúricos que se han presentado en la ciudad de Bogotá D.C., en especial, el ocurrido en el mes de septiembre de 2023.

Así las cosas, teniendo en cuenta que la deficiencia no se presenta como consecuencia de las actividades constructivas ejecutadas por el Contratista de obra, y al derivarse de un hecho de la naturaleza, se configura una causa extraña eximente de responsabilidad del Contratista de obra. Por lo que, este no tiene la obligación de ejecutar las actividades constructivas para subsanarla y deberá ser atendida por la compañía aseguradora con la que el FDLT debió constituir la póliza todo riesgo del edificio una vez fue entregado el Contratista de obra.

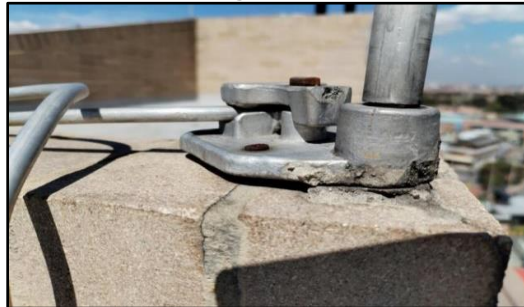
**Imagen No. 6.**

En el informe se indica que el “*pararrayos localizado en la esquina superior derecha de la estructura del sobre recorrido en los ascensores se encuentra inestable debido a que el mortero de nivelación en su base se fracturó y desprendió*”.

Frente a esta observación, como es de su conocimiento, el FDLT realizó la adecuación nuevamente del pararrayos y se encuentra debidamente instalado. Por lo que, esta observación se encuentra superada.

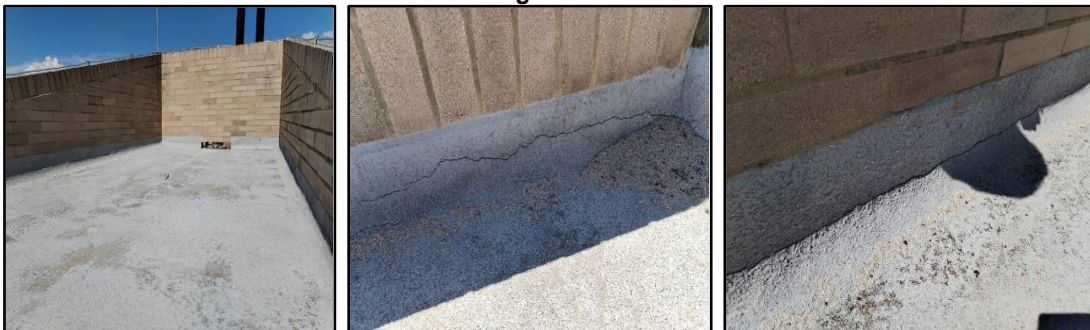
**Imagen No. 7.**

Se señala en el informe que el “*nivel superior de la placa del sobrerrecorrido del ascensor se presenta una grieta perimetral en el remate de la cañuela en mortero que permite filtrar el agua hacia el ascensor*”.

Por último, se indica que, en la referida visita se determinó que el agrietamiento se presenta como consecuencia de los movimientos telúricos ocurridos en la ciudad de Bogotá D.C., en especial, el ocurrido en el mes de septiembre de 2023.

Sea lo primero señalar que, como es de su conocimiento, en el año 2022 el Contratista de obra realizó la impermeabilización de la esa zona, la cual quedó en perfectas condiciones.

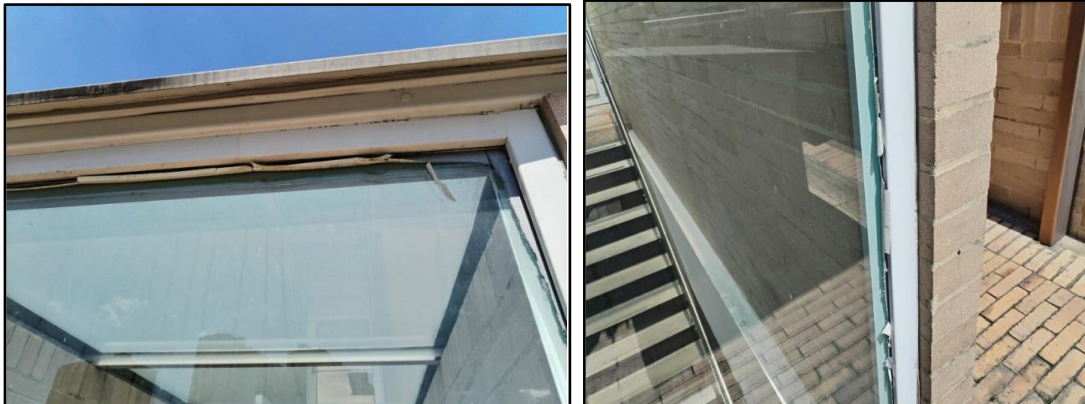
**Imagen No. 8.**

El informe indica que *“El vidrio cortafuegos que se encuentra en la estructura de la escalera de emergencia sobre el nivel de terraza del despacho, tiene un desgaste en su sello perimetral, esto puede causar una fuga del gel intumescente en el interior de la estructura del vidrio”*.

Al respecto, como es de su conocimiento, el 23 de abril de 2024, el Contratista de obra realizó la adecuación del referido vidrio a través de la empresa VIDRIOS Y LAMINADOS S.A.S, tal y como se puede evidenciar en el siguiente registro fotográfico:

Asimismo, se reitera que, de acuerdo con lo informado por la referida empresa especializada en el acta de entrega, se debe realizar mantenimiento preventivo y periódico a los vidrios cada 6 meses, para verificar sello, niveles de gel cortafuego y cambio de cinta intumescente.

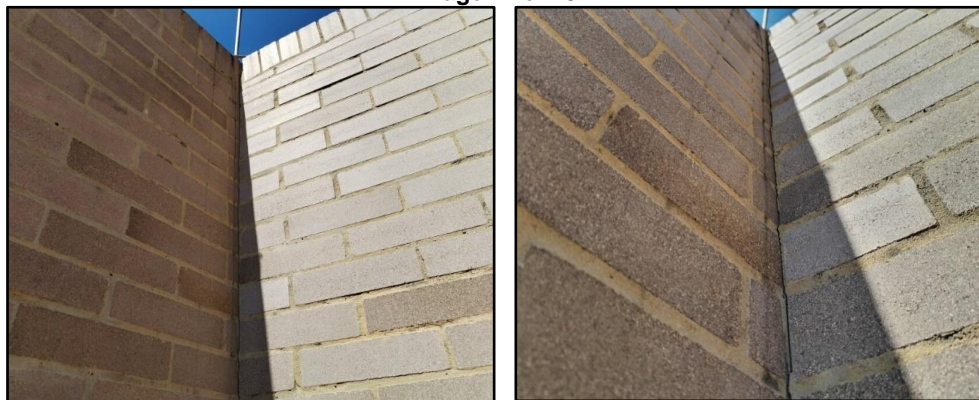
**Imagen No. 10.**

En el informe se señala que la *“terrazza contigua a la oficina del despacho existe una grieta en la unión de los muros perimetrales”*.

Al respecto, como se indicó en las respuestas a los hallazgos No. 3 y 6 de la presente comunicación de respuesta, en la visita técnica realizada el 22 de febrero de 2024, este agrietamiento se derivó como consecuencia de los movimientos telúricos que se han presentado en la ciudad de Bogotá D.C., en especial, el ocurrido en el mes de septiembre de 2023.

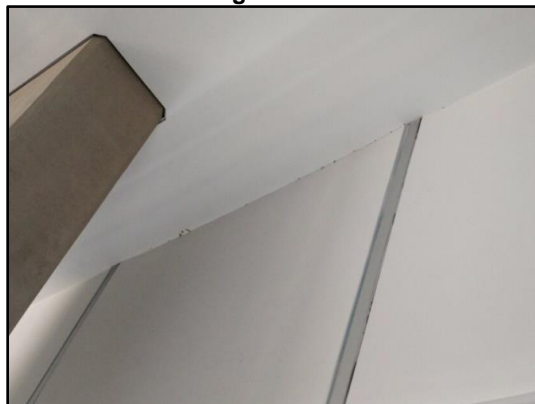
**Imagen No. 12.**

En el hallazgo No. 10 se indica que *“Existe una infiltración desde la cubierta sobre la fachada norte que está afectando el cielorraso del despacho en la misma zona”*.

Como es de su conocimiento, previo al informe del mes de febrero de 2024, el Contratista de obra realizó la impermeabilización de la superficie del piso 7 del edificio y se reparó el cielorraso de dicho piso, tal y como se evidencia en el siguiente registro fotográfico:

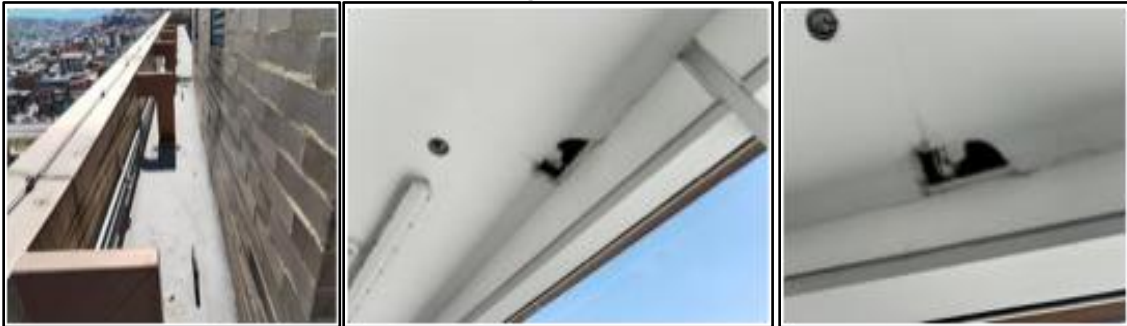
**Imagen No. 13.**

Asimismo, en el hallazgo No. 11, se indica en el informe que en el *“área de la cubierta ilustrada en la imagen 1, en el costado norte de la estructura, se ha identificado una infiltración que está ocasionando acumulación de agua en el séptimo piso. Este problema se debe a la pendiente presente en la cubierta, que dirige el agua hacia una cocineta ubicada en el extremo noroccidental del edificio. La infiltración ha*

*causado daños en el cielo raso, lo que ha permitido que el agua gotee hacia el sexto piso, afectando también el cielo raso de la cocineta en ese nivel, que se encuentra directamente debajo de la afectada en el séptimo piso”.*

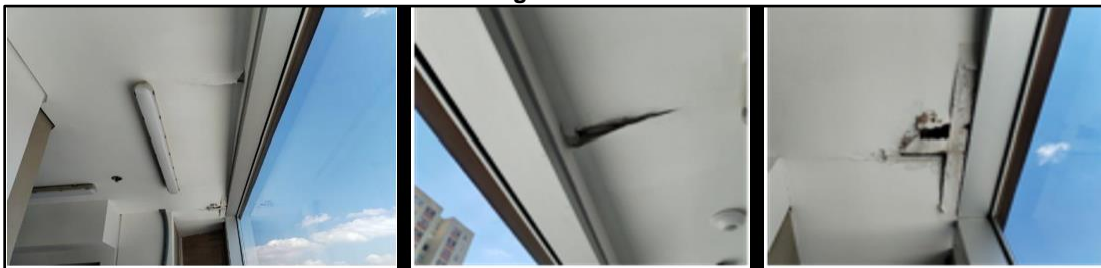
**Imagen No. 14.**

Por su parte, en el hallazgo No. 13, se expresa que las “**imágenes del hallazgo 11** ilustran la infiltración y los daños causados en la cubierta del costado norte de la estructura, así como en la cocineta del séptimo piso. Ahora, al examinar las imágenes correspondientes al piso 6, se puede observar con mayor detalle la afectación mencionada anteriormente”.

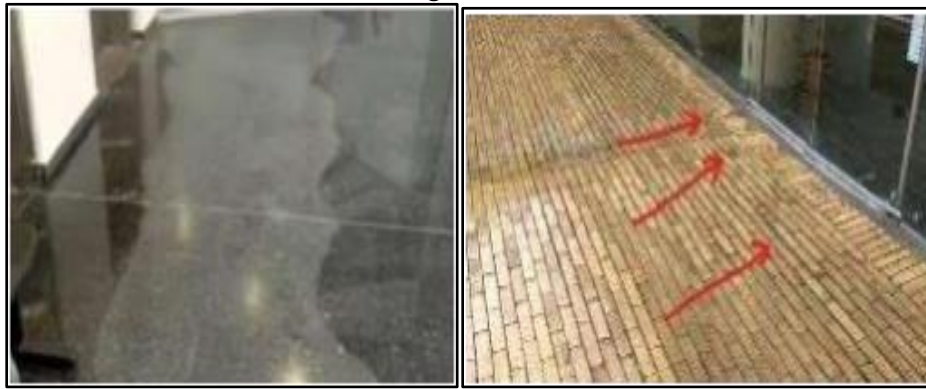
Imagen No. 16.

Frente a lo anterior, se informa que la entrada del agua se presentaba por falta de una pérgola para recogerla y no llegara directamente a la puerta e ingresara a la oficina. Esta deficiencia fue subsanada con la instalación de una pérgola engreda por el FDLT e instalada por el Contratista de obra, tal y como es de su conocimiento y fue comunicado en el informe de posventas entregado con anterioridad.

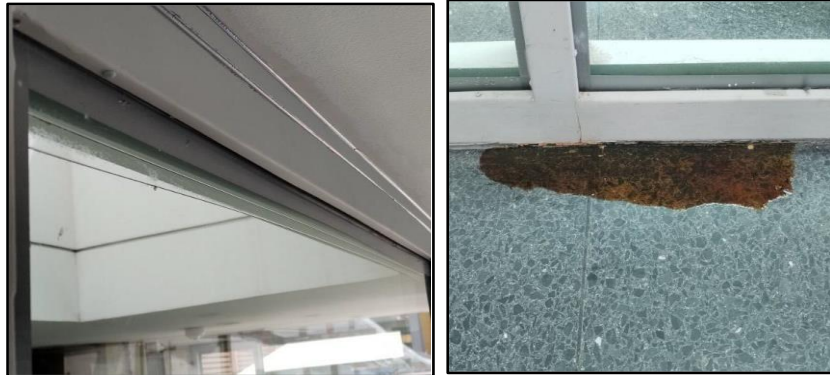
**Imagen No. 19.**

En el informe se indica que el “*vidrio cortafuego que se encuentra en la salida a la terraza tiene un problema con el sello que contiene el gel intumescente, este está teniendo una fuga que disminuye su nivel en el vidrio y se está derramando sobre el enchape*”.

Como se indicó en la respuesta al hallazgo No. 7 de la presente comunicación, el 23 de abril de 2024, el Contratista de obra realizó la adecuación del referido vidrio a través de la empresa VIDRIOS Y LAMINADOS S.A.S.

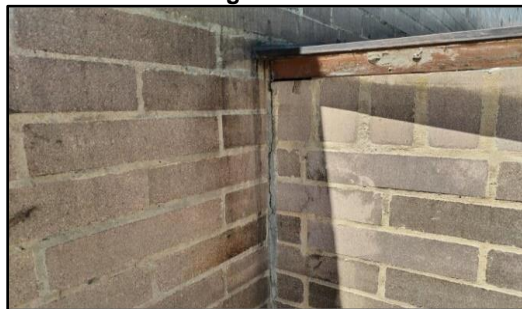
**Imagen No. 21.**

Se indica en el informe que la “conexión entre el muro de apoyo a la marquesina del **hallazgo 17** y el muro perimetral del edificio presenta un agrietamiento”.

Sobre el particular, al igual que lo señalado en el hallazgo No. 17, el Contratista de obra previamente realizó las actividades de subsanación de esta deficiencia, lo cual le fue informado oportunamente.

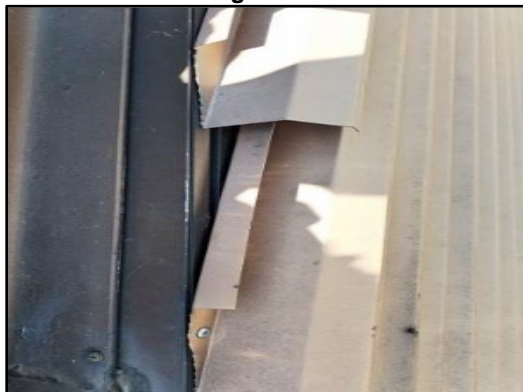
**Imagen No. 22.**

Sea recordar que, en el contrato de obra de la referencia y sus anexos no se estableció este ítem a cargo del Contratista de obra. En ese sentido, las actividades para corregir dicha deficiencia son responsabilidad del FDLT y no del Contratista de obra.

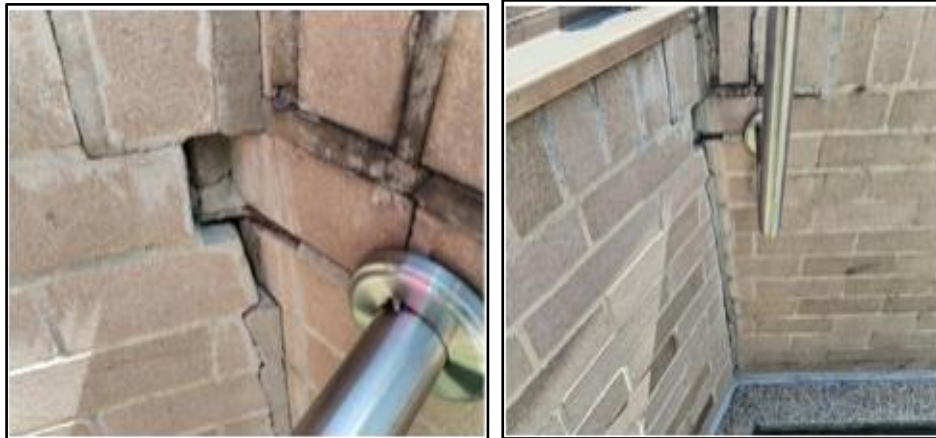
**Imagen No. 23.**

El FDLT señala en el informe que *“la esquina superior del costado oriental del edificio, se ha observado un desprendimiento de mortero en la unión de la mampostería debido a un cambio de dirección. Este desprendimiento ha dejado expuestos los grafiles de refuerzo, provocando la oxidación del material y causando un grave deterioro en la mampostería de la fachada”*.

Como fue informado por el Contratista de obra y es de entero conocimiento, antes del informe del 14 de febrero de 2024, se realizaron las actividades constructivas para la corrección de esta deficiencia, tal y como se puede evidenciar en el siguiente registro fotográfico:

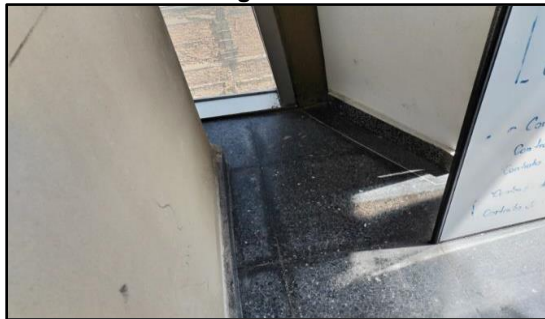
**Imagen No. 27.**

Al respecto, como se indicó en la respuesta al hallazgo No. 19 de la presente comunicación, en el contrato de obra de la referencia y sus anexos no se estableció este ítem a cargo del Contratista de obra. En ese sentido, las actividades para corregir dicha deficiencia son responsabilidad del FDLT y no del Contratista de obra.

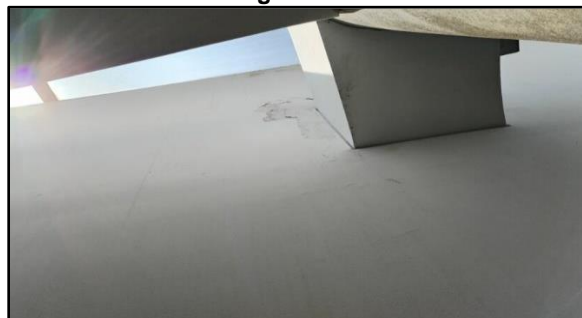
**Imagen No. 28.**

En relación con este hallazgo en el informe se aduce que la *“infiltración identificada en el **hallazgo 17**, localizada en la marquesina de la terraza del sexto piso, está causando un desprendimiento del estuco en el muro de drywall del costado sur del edificio”*. (Negrilla de text original).

Conforme se indicó en la respuesta al hallazgo No. 19 de la presente comunicación, el Contratista de obra, previo al informe del mes de febrero de 2024, realizó las actividades de subsanación de dicha deficiencia.

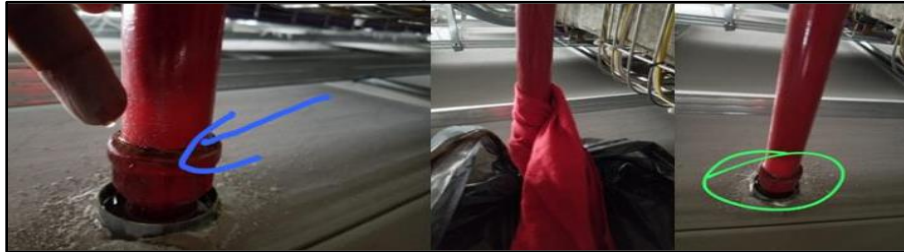
Imagen No. 35.

Se indica en el informe que *“Se evidencia fuga en los rociadores del sistema de extinción contra incendios en piso 5. Esto ha sido reportado reiterativamente bajo el radicado N°20225620337771”*. (Negrilla de texto original).

Como es de entero conocimiento, previo al informe del mes de febrero de 2024, el Contratista de obra realizó las actividades constructivas para la corrección de esta deficiencia, siendo esta un hecho superado.

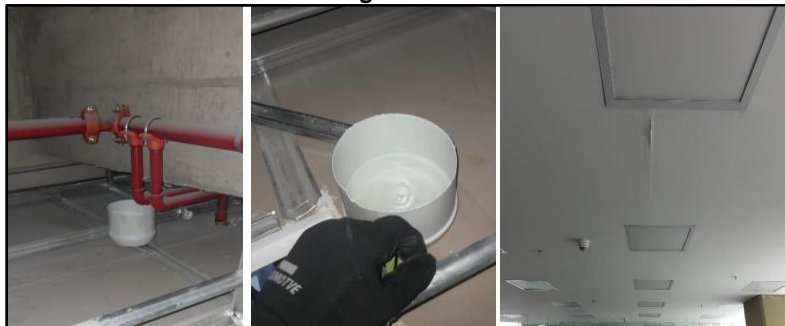
Imagen No. 36.

Se señala en el informe que *“se tiene identificada una fuga en el quinto piso causada en uno de los tubos de redes contraincendios como se puede verificar en la foto. Esto ha sido reportado reiterativamente bajo el radicado N°20225620337771”*. (Negrilla de texto original).

Como es de entero conocimiento, previo al informe del mes de febrero de 2024, el Contratista de obra realizó las actividades constructivas para la corrección de esta deficiencia.

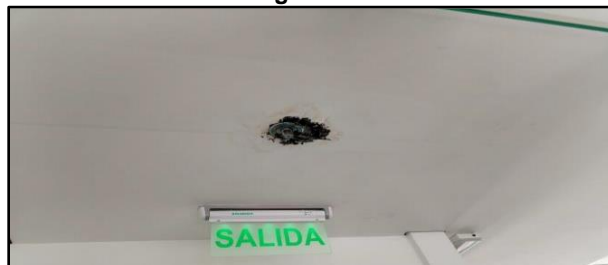
**Imagen No. 38**

En el informe se señala que se presenta *“humedad alrededor de uno de los accesorios de la red contra incendios, lo que está causando daños en el cielorraso del ingreso a las oficinas del piso correspondiente”*.

Como es de su conocimiento, por el Contratista de obra realizó las actividades constructivas para la corrección de esta deficiencia, por lo que este es un hecho superado.

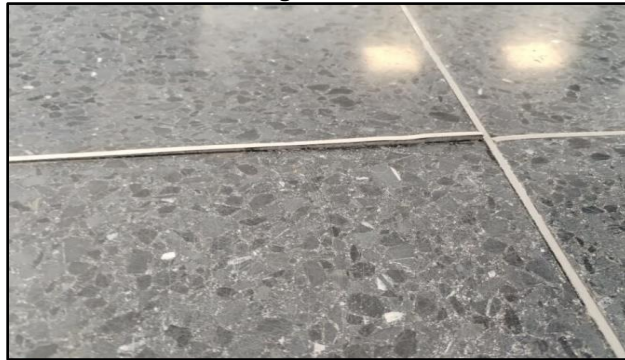
**Imagen No. 40.**

Conforme a lo evidenciado en la visita técnica del 22 de febrero de 2024, esta deficiencia obedece a la falta de mantenimiento, por tanto, deberá ser subsanada por el FDLT.

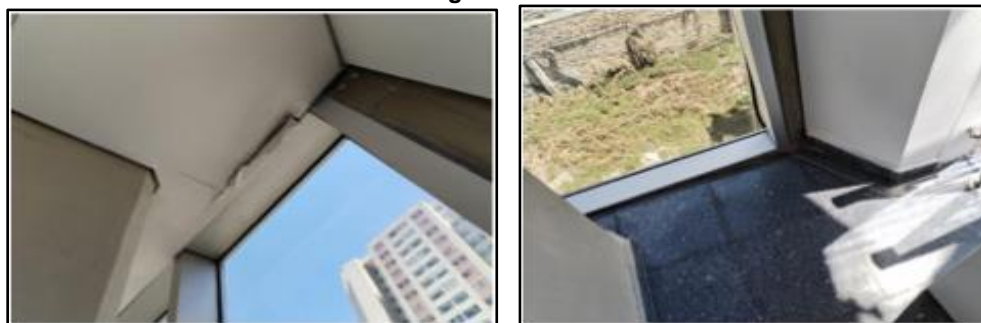
Imagen No. 41.

Sobre este punto, por tratarse de un tema derivado del hallazgo No. 19 descrito en la presente comunicación, se reitera que la causa de la deficiencia no fue un ítem establecido en el contrato de obra de la referencia y ni en sus anexos. No obstante, como es de su conocimiento, previo al informe del mes de febrero de 2024, el Contratista de obra realizó las actividades constructivas para la corrección de esta deficiencia.

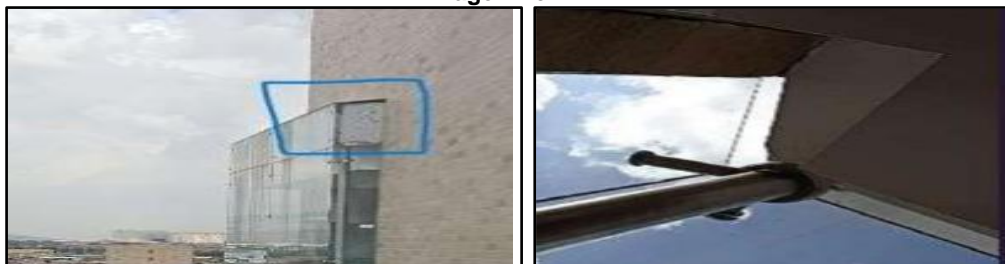
Imagen No. 42.

En el informe se señala que se encontró que en la *“sala de juntas del piso 4 del costado sur, hace falta un elemento que completa el recuadro flotante y en el cual, al estar ausente, hay infiltración de aguas lluvias al interior, afectando el mobiliario, enchapes, pisos y demás. Este requerimiento se había solicitado en el oficio radicado con N°20225620128541”*. (Negrilla fuera de texto).

Como es de su conocimiento, previo al informe del mes de febrero de 2024, el Contratista de obra realizó las actividades constructivas para la corrección de esta deficiencia, lo cual también fue informado en el anterior informe entregado al FDLT.

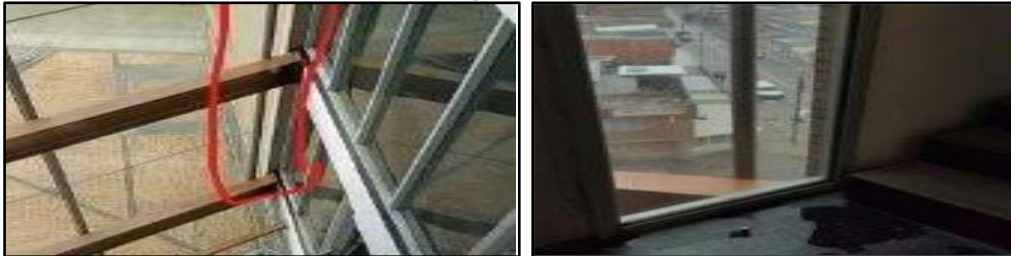
Imagen No. 43.

En el informe se aduce que la *“fachada sur presenta un problema generalizado en la unión del vidrio con la mampostería, donde la falta de sellado adecuado ha resultado en infiltraciones en todos los niveles y durante cualquier precipitación. Este requerimiento fue previamente solicitado en el oficio con número de radicado 20225620128541”*. (Negrilla fuera de texto).

Como es de su conocimiento, previo al informe del mes de febrero de febrero de 2024, el Contratista de obra realizó las actividades constructivas para la corrección de esta deficiencia, lo cual también fue comunicado en el anterior informe entregado al FDLT.

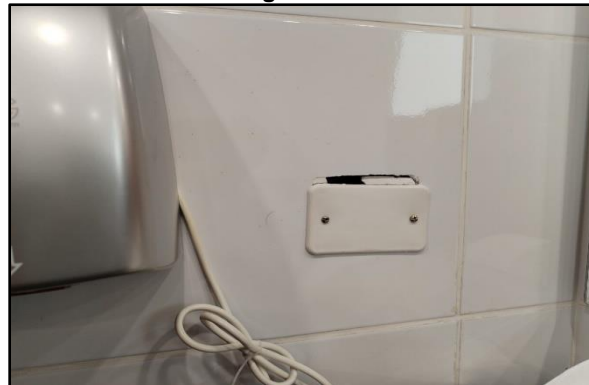
**Imagen No. 47.**

Por su parte, en el hallazgo No. 43 consistente en que la *“tapaciega de los accesorios eléctricos en el baño de mujeres tiene desprendimientos o se encuentran deteriorados”*.

No obstante, como es de entero conocimiento, previo al informe del mes de febrero de 2024, el Contratista de obra realizó las actividades constructivas para la corrección de estas deficiencias en los baños, por lo que estas son un hecho superado.

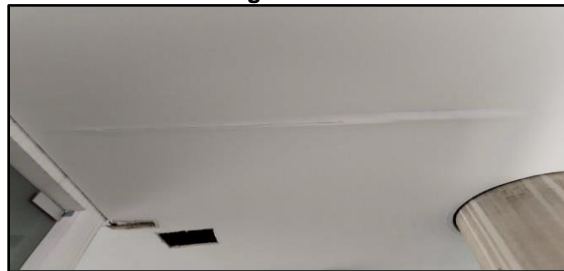
Imagen No. 48.

En el informe se señala que en el “cielorraso tiene una afectación en una de sus láminas, se evidencia una grieta y un desnivel, esta afectación se localiza en el hall de acceso a las oficinas de los ediles”.

Como es de su conocimiento, previo al informe del mes de febrero de 2024, el Contratista de obra realizó las actividades constructivas para la corrección de esta deficiencia, lo cual fue comunicado en el anterior informe entregado al FDLT.

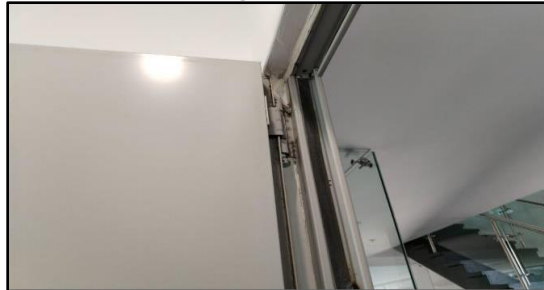
**Imagen No. 52.**

En el informe se aduce que *“identificado fallas en la puerta de acceso a la escalera de emergencia, relacionadas con el anclaje, el plomo y el remate de los acabados”*.

Como es de su conocimiento, previo al informe del mes de febrero de 2024, el Contratista de obra realizó las actividades constructivas para la corrección de estas deficiencias en los baños del piso 2, consistentes en el cambio de dichos vidrios.

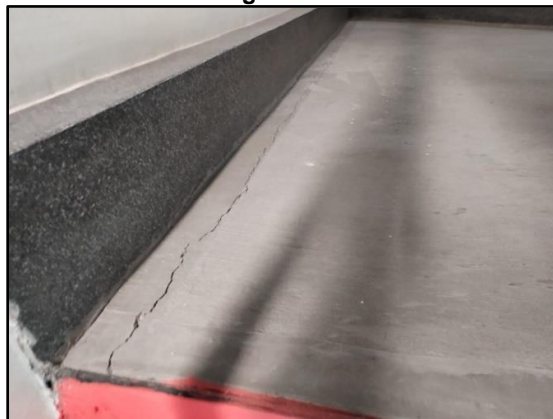
**Imagen No. 54.**

Se indica en el informe que se observa una “*grieta longitudinal en el descanso al final de la escalera que conecta el piso 1 con el piso 2*”.

Como es de su conocimiento, previo al informe del mes de febrero de 2024, el Contratista de obra realizó las actividades constructivas para la corrección de estas deficiencias en los baños, tal y como se evidencia en el siguiente registro fotográfico:

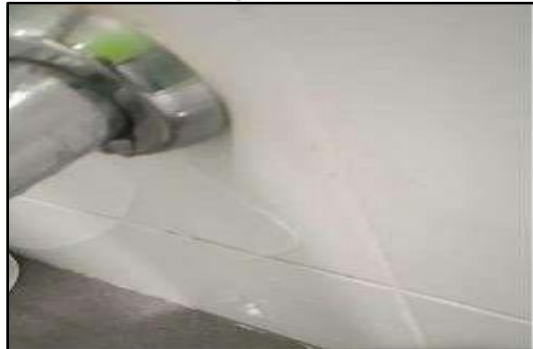
**Imagen No. 56.**

En el informe se señala que *“Se presenta fuga en el sanitario del baño de movilidad reducida, afectando constantemente el baño por acumulación de agua. Este requerimiento se había solicitado en el oficio radicado con N°20225620128541”*. (Negrilla fuera de texto).

Como es de su conocimiento, previo al informe del mes de febrero de 2024, el Contratista de obra realizó las adecuaciones del baño y selló la fuga de agua que se presentaba.

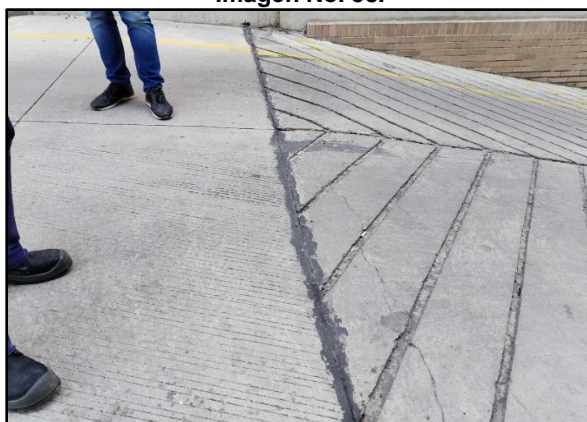
**Imagen No. 58.**

Sobre este, se señala que se ha “detectado una grieta en la llegada de la rampa desde el sótano 1 hasta el piso 1, la cual está causando diversas patologías en el concreto del sótano 1 debido a la infiltración de agua”.

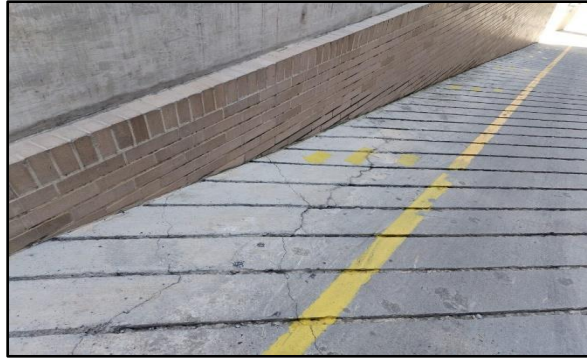
**Imagen No. 60.**

Se indica que “*Existen grietas importantes a lo largo del recorrido de la rampa*”.

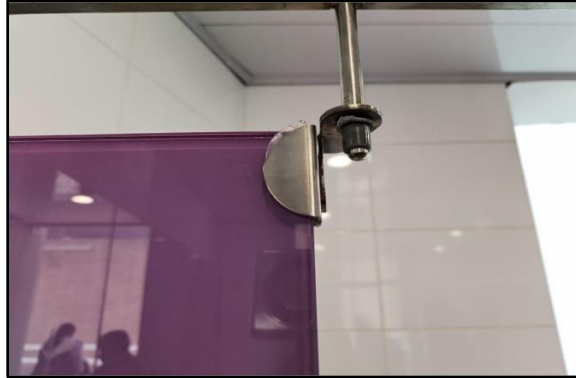
**Imagen No. 64.**

En el hallazgo No. 57 se expresa que la *“piezas de soporte de la estructura de acrílicos divisorios para los baños, se encuentran en mal estado y deterioradas”*.

Asimismo, se recuerda que, dichas deficiencias que presentaban los baños obedecieron única y exclusivamente a la falta de mantenimiento preventivo y periódico, así como al inadecuado uso de las instalaciones. Por lo que, el deterioro y afectación en su funcionalidad no es responsabilidad del Contratista de obra.

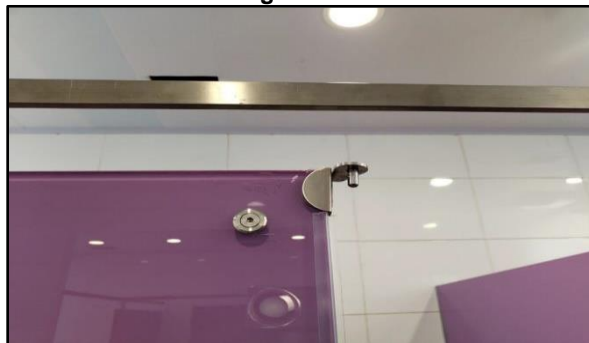
**Imagen No. 66.**

Por último, en el hallazgo No. 59 se expresa que las *“piezas de soporte de la estructura de acrílicos divisorios para los baños, se encuentran en mal estado y deterioradas”*.

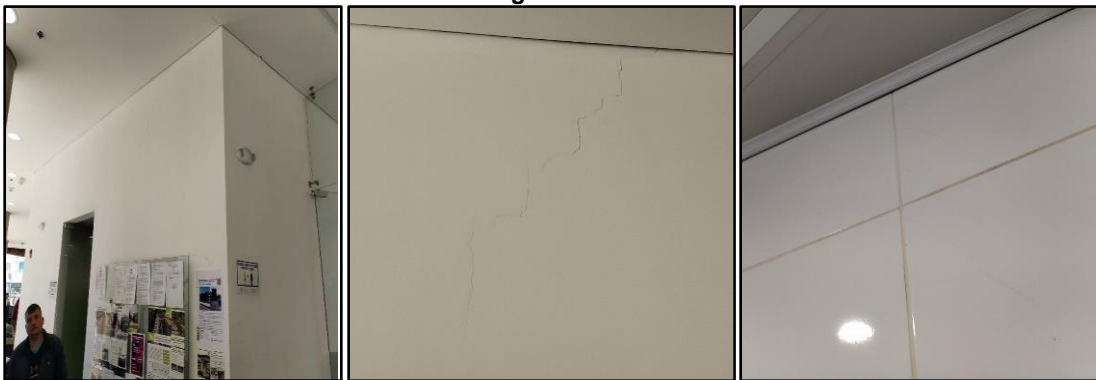
Imagen No. 67.

Frente a este, se señala en el informe que se “ha identificado una grieta importante tanto en los acabados interiores como exteriores del muro del hall de acceso que se muestra en la imagen 1. Es necesario realizar una verificación para determinar si la grieta es resultado de tensiones diagonales en la mampostería o si hay otros factores involucrados”.

Se indicar que, de acuerdo con la visita técnica realizada el 22 de febrero de 2024, se determinó que dicho agrietamiento se presenta como consecuencia de los movimientos telúricos que se han presentado en la ciudad de Bogotá D.C., en especial, el ocurrido en el mes de septiembre de 2023.
