## INFORME DE PROCESOS DE MANTENIMIENTO Y REPARACION DE EQUIPOS EN LOS COMEDORES ESCOLARES.

**OBJETIVO:** Realizar los procesos de mantenimiento y reparación en los equipos de los comedores escolares de los establecimientos educativos oficiales del Distrito de Turbo.

En el marco del cumplimiento del contrato del operador Consorcio Operación PAE Turbo, se realizaron los procesos de mantenimiento en los equipos de los comedores escolares donde era requerido, en el periodo comprendido entre los días 01 al 28 de febrero de 2026.

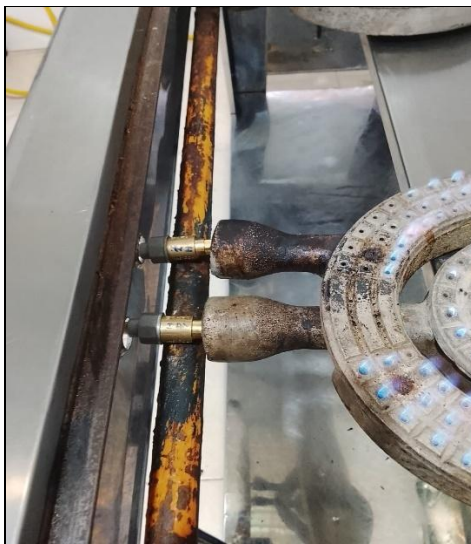
Lugar: I.E. Normal Superior de  
Urabá Principal

Reparación de los quemadores  
de la estufa.

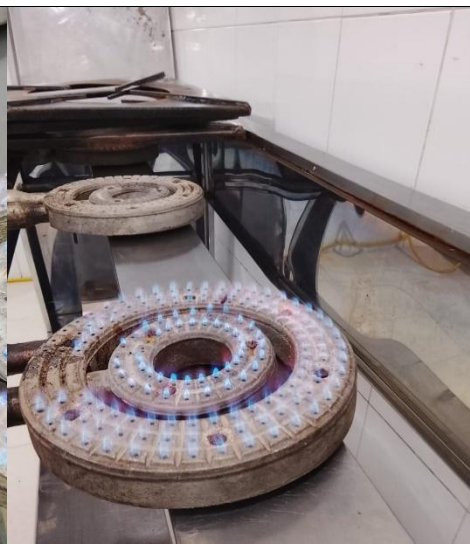
Lugar: I.E. Normal Superior de  
Urabá Principal

Reparación de los quemadores  
de la estufa.

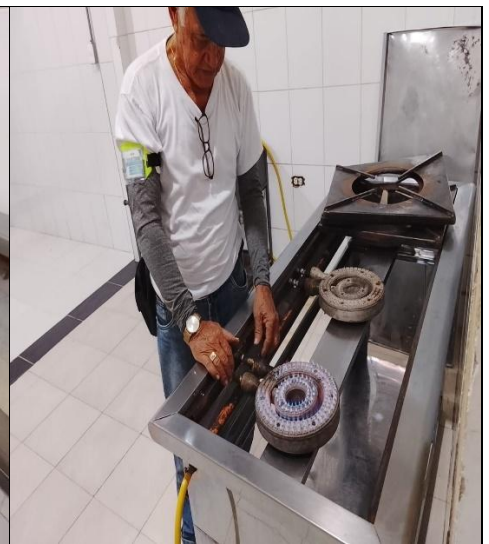
Lugar: I.E. Normal Superior de  
Urabá Principal

Reparación de los quemadores  
de la estufa.

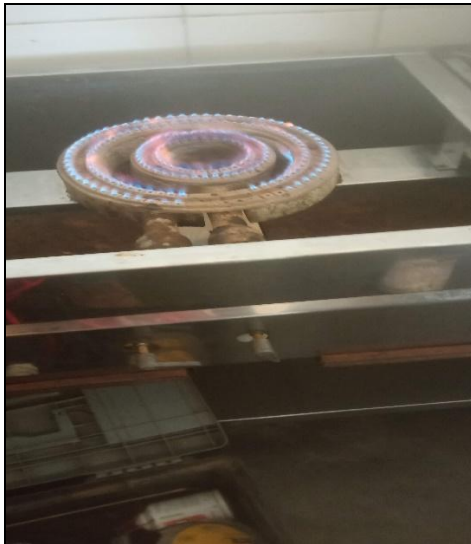
**Lugar: I. E. Coldesa Amstercol  
Principal**

**Reparación de los quemadores  
de la estufa.**

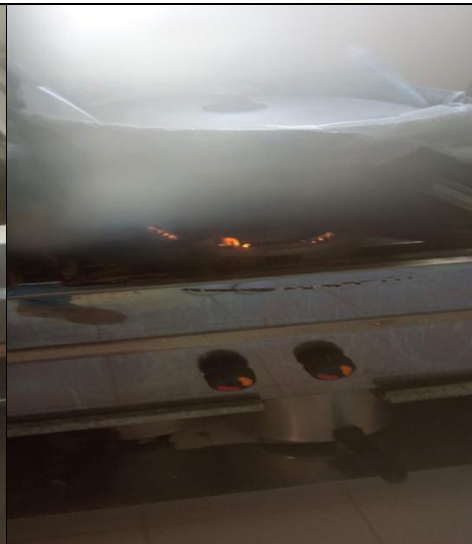
**Lugar: I. E. Coldesa Amstercol  
Principal**

**Reparación de los quemadores  
de la estufa.**

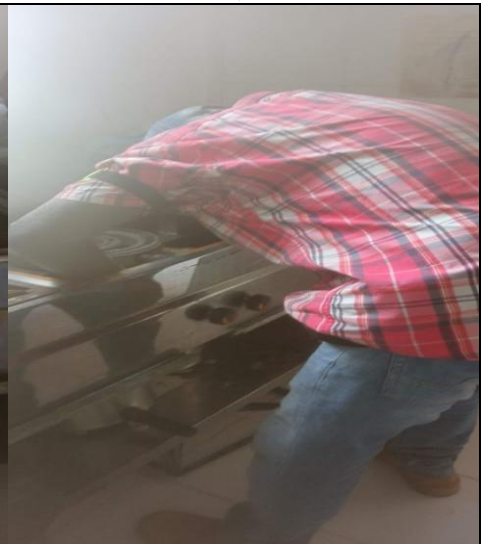
**Lugar: I. E. Coldesa Amstercol  
Principal**

**Reparación de los quemadores  
de la estufa.**

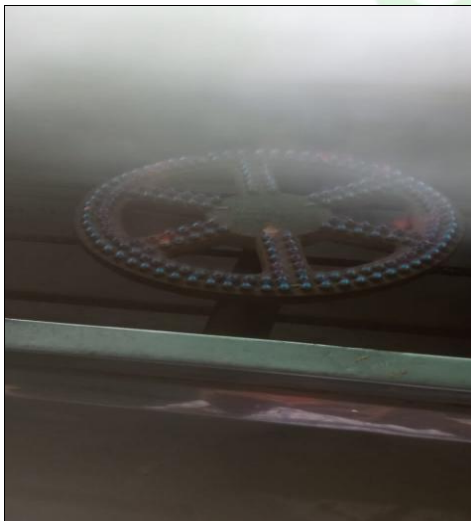
**Lugar: Sede Antonio Nariño  
Institución Educativa Currulao**

**Reparación de los conectores de  
gas de la estufa.**

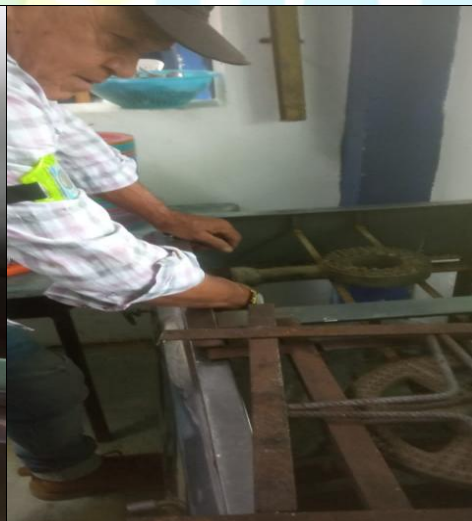
**Lugar: Sede Antonio Nariño  
Institución Educativa Currulao**

**Reparación de los conectores de  
gas de la estufa.**

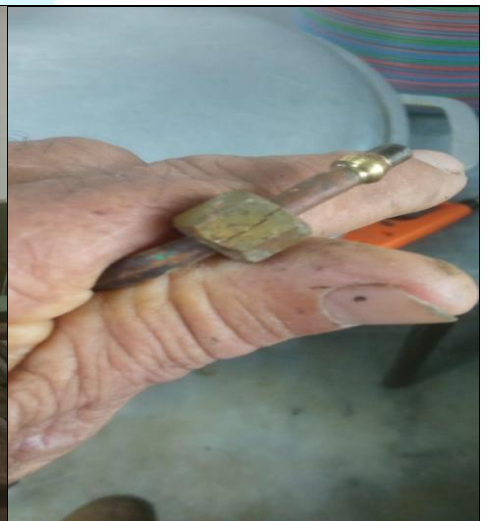
**Lugar: Sede Antonio Nariño  
Institución Educativa Currulao**

**Reparación de los conectores de  
gas de la estufa.**

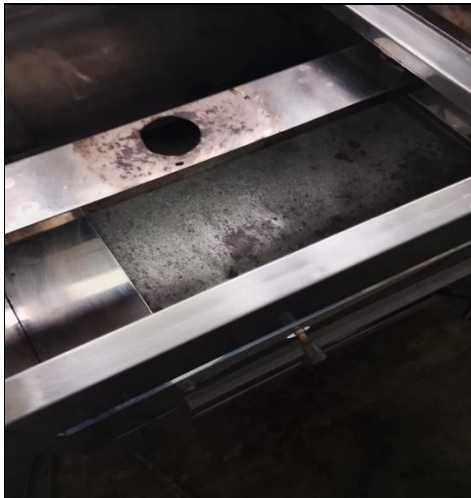
**Lugar: Institución Educativa  
Punta de Piedra sede principal**

**Reparación y mantenimiento de  
la estufa**

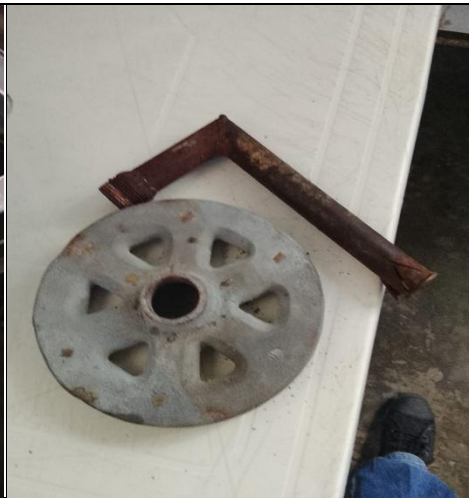
**Lugar: Institución Educativa  
Punta de Piedra sede principal**

**Reparación y mantenimiento de  
la estufa**

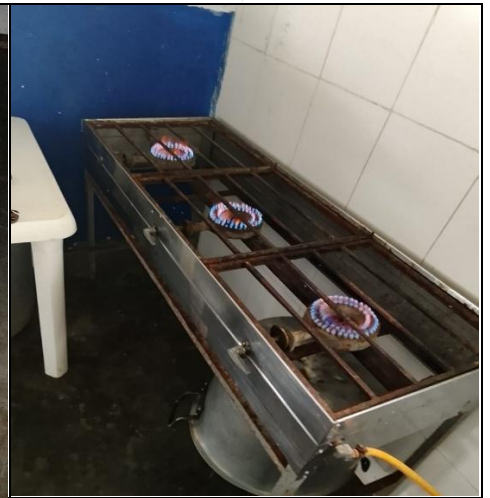
**Lugar: Institución Educativa  
Punta de Piedra sede principal**

**Reparación y mantenimiento de  
la estufa**

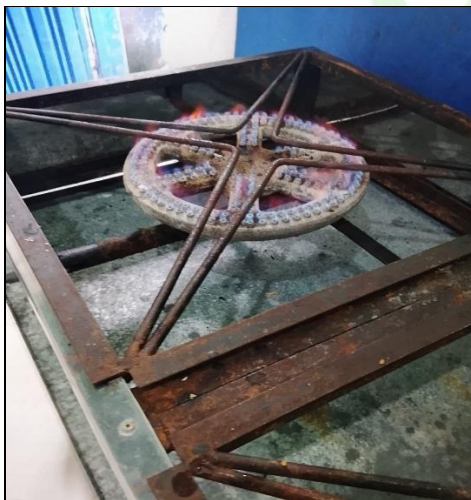
**Lugar: Sede Bajo Cirilo -  
Institución Educativa Punta de  
Piedra**

**Reparación de los quemadores  
de la estufa**

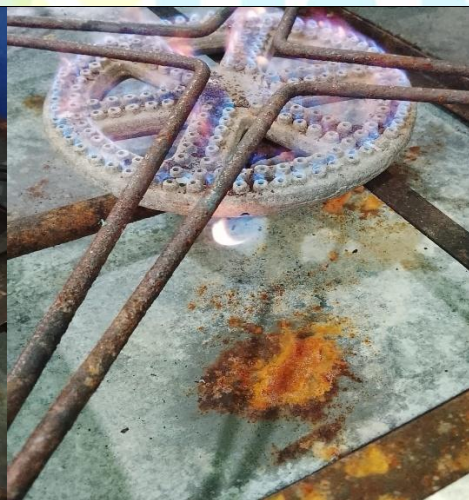
**Lugar: Sede Bajo Cirilo -  
Institución Educativa Punta de  
Piedra**

**Reparación de los quemadores  
de la estufa**

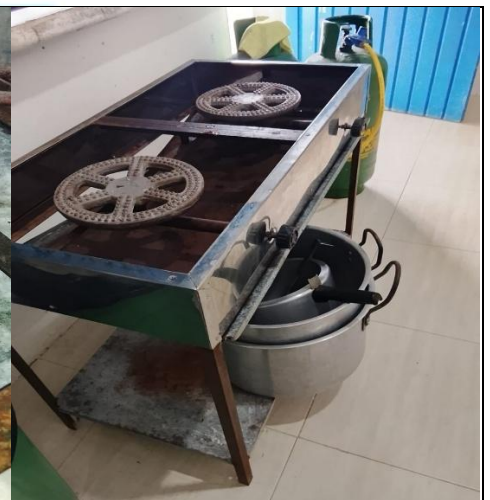
**Lugar: Sede Tié – Institución  
Educativa Punta de Piedra**

**Reparación de los quemadores  
de la estufa**
