**INFORME MENSUAL DE APOYO A EL AREA PLANEACION Y CALIDAD DEL  
HOSPITAL ESPECIALIZADO GRANJA INTEGRAL No1**

**NUMERO DE CONTRATO: 145 DEL 11 DE JUNIO DE 2025**

**AGOSTO 01 / 2025\_ AGOSTO 31 / 2025**

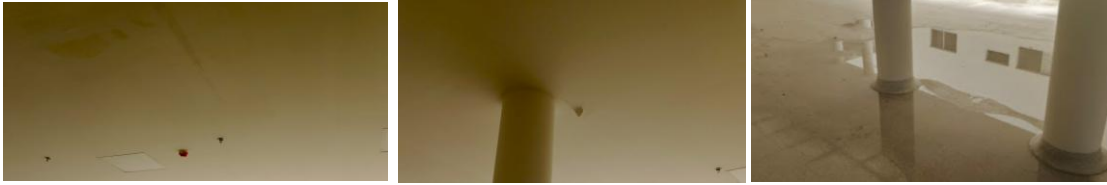
Durante los recorridos realizados a la infraestructura se evidenció el ingreso de aguas lluvias en la cubierta del área destinada al stand de enfermería. Esta situación fue socializada con el contratista con el fin de activar la garantía posventa y proceder con las reparaciones correspondientes. Al tratarse de una situación que debe ser atendida por el contratista en cumplimiento de las obligaciones contractuales, este dispuso personal para dar solución a la problemática identificada.

Sin embargo se hace la recordación a la entidad que se deben mantener canales y cubiertas limpias y libres de hojas y elementos orgánicos que puedan generar taponamientos en las bajantes, ya que se evidenció que algunos reboses hidráulicos se activaron a causa del taponamiento de bajantes en algunas fachadas.

Daños asociados a ingreso de aguas lluvias

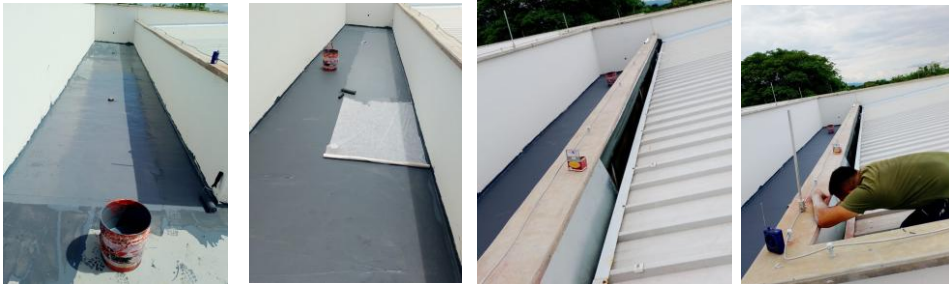
Actividades de mitigación

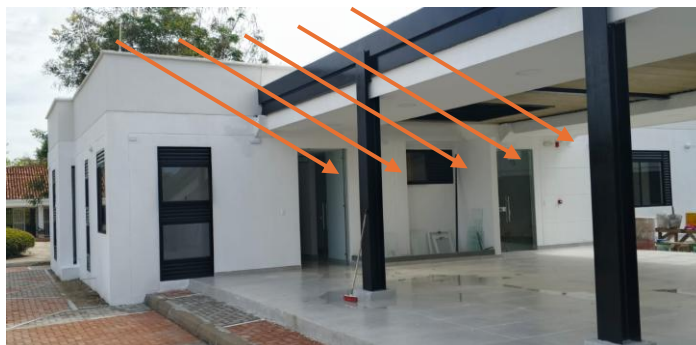
6. En reunión virtual, con participación de la interventoría, el contratista y la supervisión del proyecto, la interventoría manifiesta que el proyecto presenta un avance del 100%, quedando únicamente algunas observaciones menores por atender. No obstante, se expone una nueva problemática derivada de las fuertes lluvias en el área: el ingreso de aguas lluvias por la parte central de la estructura. Esto ocurre debido a que se trata de espacios abiertos cubiertos por una pérgola de gran altura, la cual permite que, en presencia de viento, el agua ingrese a las instalaciones. Como medida de mitigación, el contratista ha procedido a instalar topes en las puertas con el fin de obstaculizar el flujo de agua lluvia.

## Sentido ingreso de aguas lluvias

Sin embargo, cabe resaltar que el ingreso de aguas lluvias no corresponde a un problema constructivo, sino más bien a una situación de diseño que se evidencia una vez finalizada la infraestructura. En este sentido, la entidad deberá considerar la construcción de pérgolas laterales que impidan el ingreso de agua a la zona administrativa durante eventos climáticos adversos. En este caso, la estrategia de diseño orientada al control de temperatura mediante espacios abiertos resultó desfavorable en épocas invernales, por lo cual la entidad debe atender esta situación a la mayor brevedad.

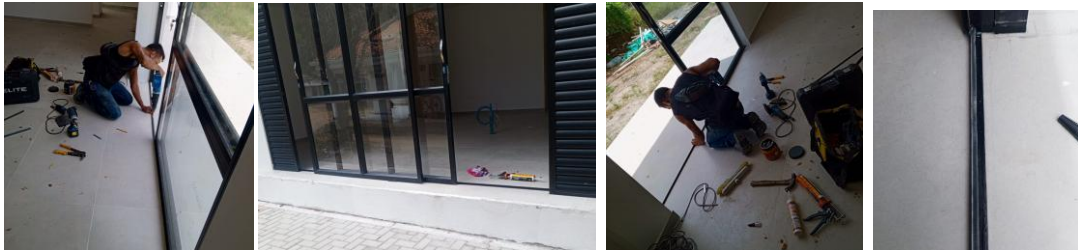
Actividades de mitigación Ingreso de aguas lluvias
