**INFORME MENSUAL DE APOYO A EL AREA PLANEACION Y CALIDAD DEL  
HOSPITAL ESPECIALIZADO GRANJA INTEGRAL No 4**

**NUMERO DE CONTRATO: 145 DEL 11 DE JUNIO DE 2025**

**SEPT 01 / 2025\_ SEPT 30 / 2025**

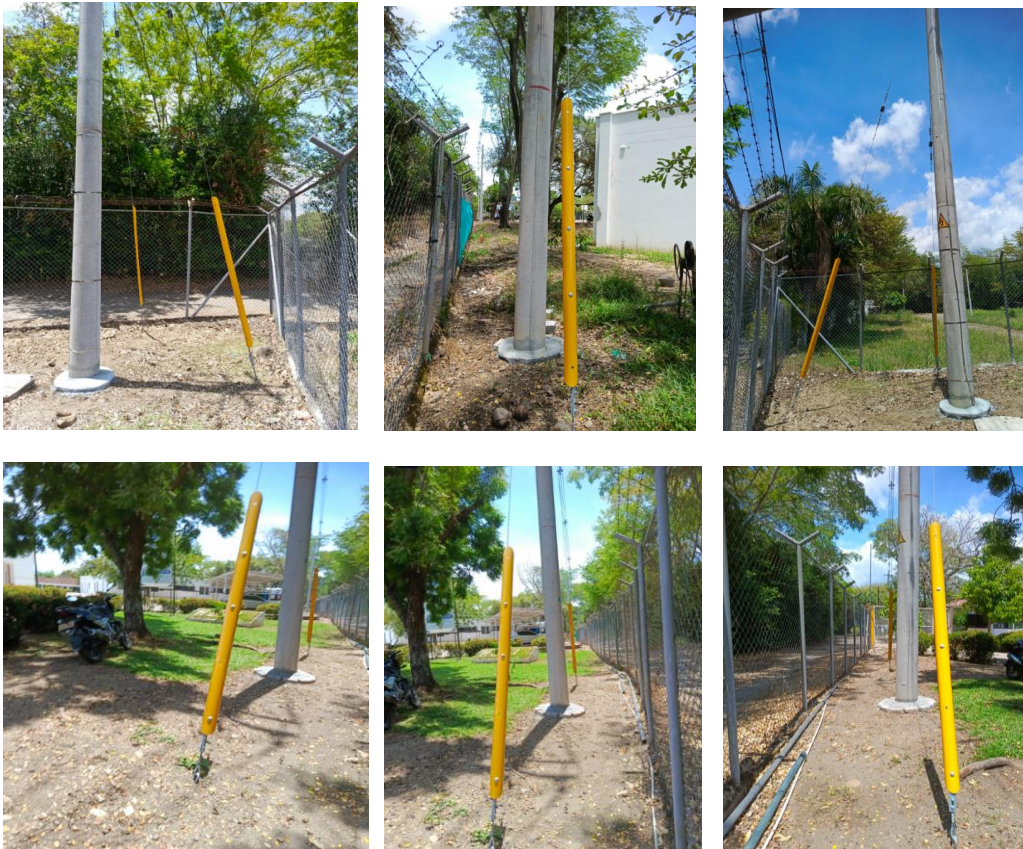
Mejoras red de media tensión

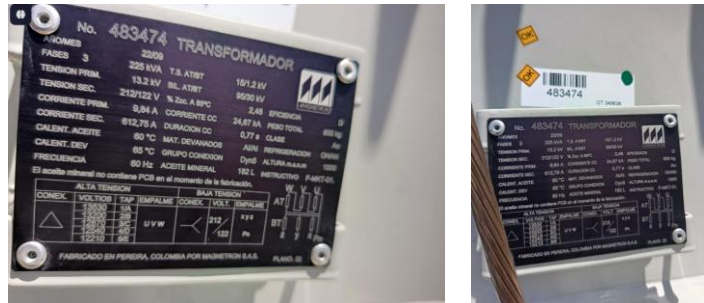
Señalización y marquillado transformador

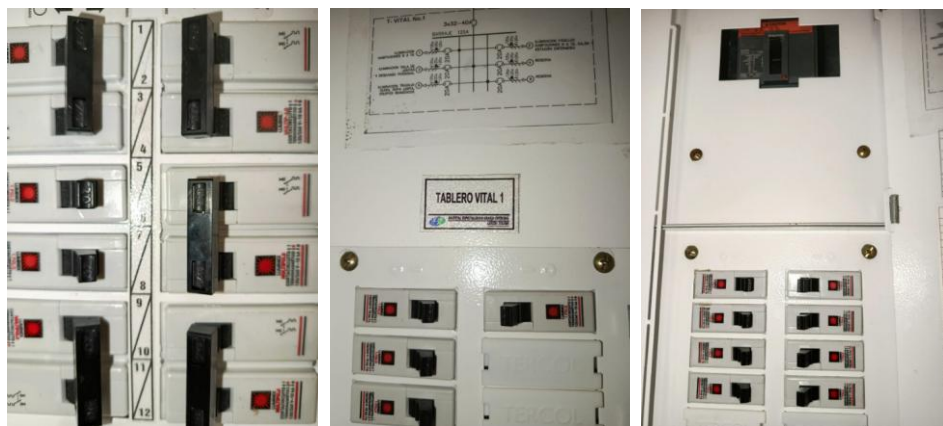
Señalización y marquillado tableros

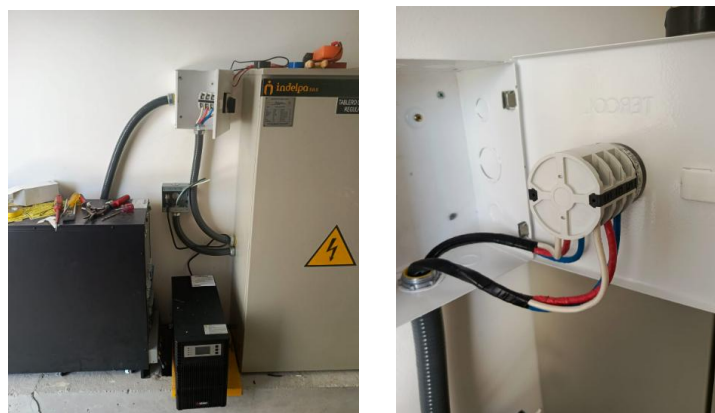
Proceso instalación UPS Pabellón de agudos

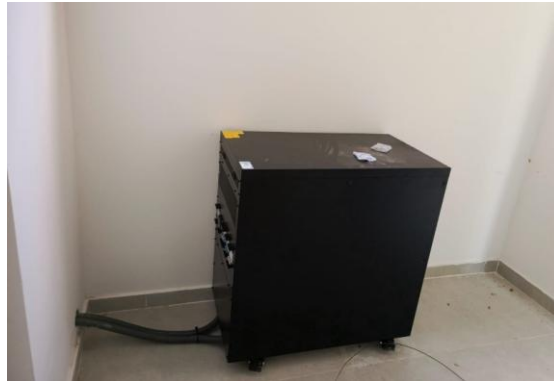
Proceso instalación de UPS Edificio Administrativo
