INFORME DE ACTIVIDADES

| Número del Contrato | CONTRATO DE OBRA N°406 DE ABRIL DE 2025 |
| Objeto: | “PRESTACIÓN DE SERVICIO PARA LA MODERNIZACIÓN, MANTENIMIENTO, REPARACION Y/O ADECUACION DE LA RED DE SEMAFOROS DEL MUNICIPIO DE SANTA ROSA DE CABAL” |

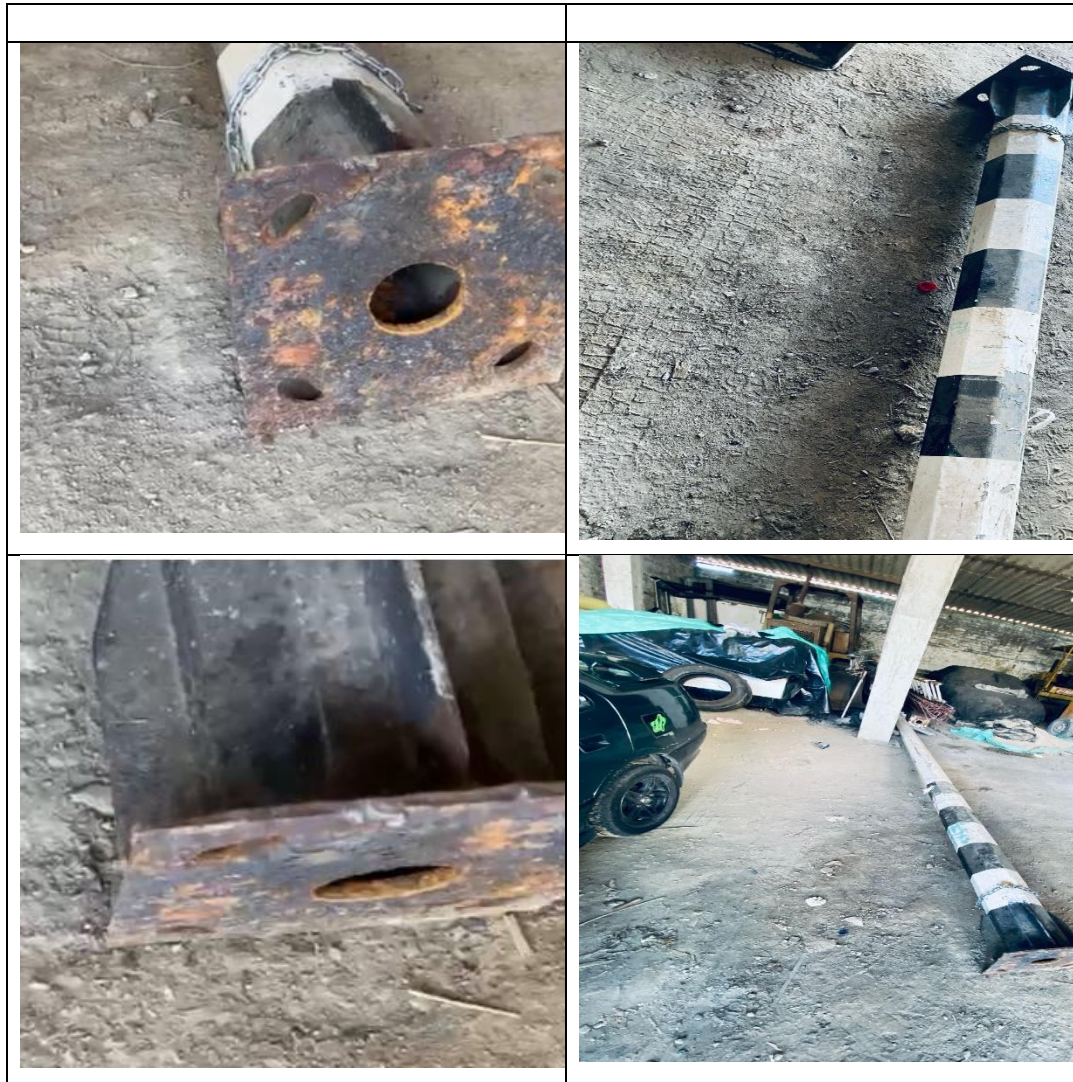
REGISTRO FOTOGRAFICO ESTADO INICIAL DEL POSTE Y LA PLATINA

Durante esta fase inicial, se emplearon métodos de inspección visual y verificación mecánica, atendiendo a criterios normativos y técnicos aplicables, con el fin de evaluar las condiciones físicas y funcionales del anclaje del poste al sistema de cimentación. A través de esta revisión, se logró identificar un deterioro progresivo en la platina, evidenciado por presencia de corrosión superficial y pérdida parcial de la sección útil, lo cual comprometía la seguridad estructural del elemento y aumentaba el riesgo de falla por acción de cargas dinámicas.

La platina constituye un componente crítico para la transferencia de cargas entre el poste y su base de cimentación. El deterioro detectado podría generar desplazamientos, inestabilidad o incluso el colapso del sistema, afectando tanto la seguridad de los usuarios del espacio público como el funcionamiento del sistema que soporta (iluminación, cámaras, señalización, etc.).

Como resultado del diagnóstico técnico, se estableció la necesidad de ejecutar el refuerzo estructural y la reinstalación de la platina, con el fin de restituir las condiciones óptimas de funcionamiento y prolongar la vida útil del poste.

Por lo anterior, se procedió con la ejecución del refuerzo mediante la instalación de una nueva platina metálica, fabricada con acero estructural A36 de alta resistencia, la cual fue soldada y anclada conforme a las especificaciones del diseño estructural. Adicionalmente, se aplicó un recubrimiento anticorrosivo a toda la zona intervenida, para asegurar su durabilidad frente a la exposición ambiental.

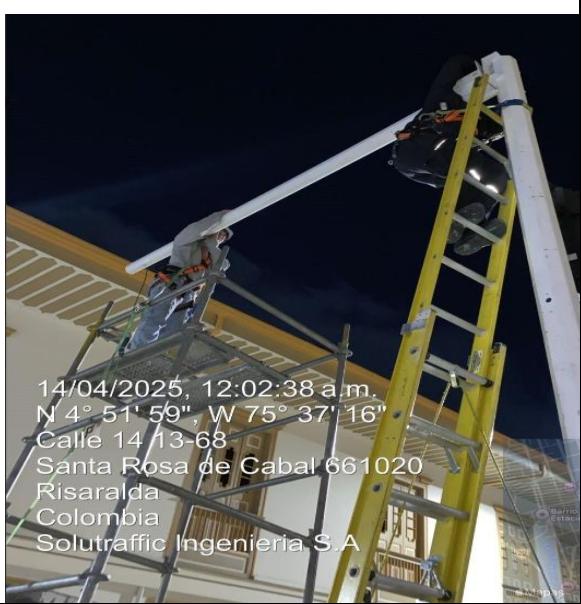
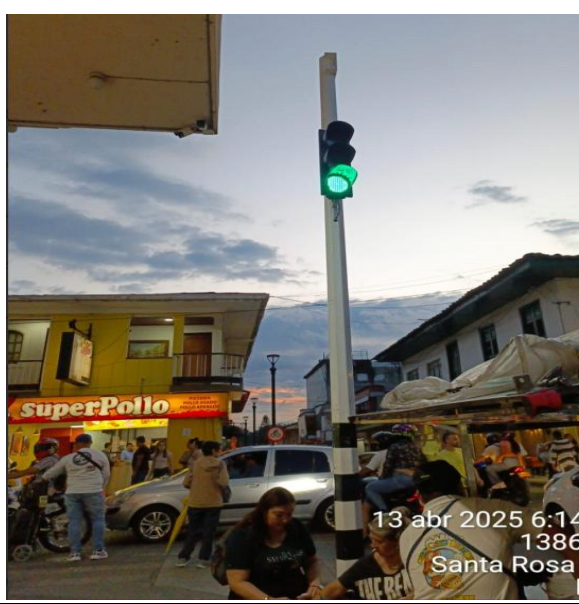
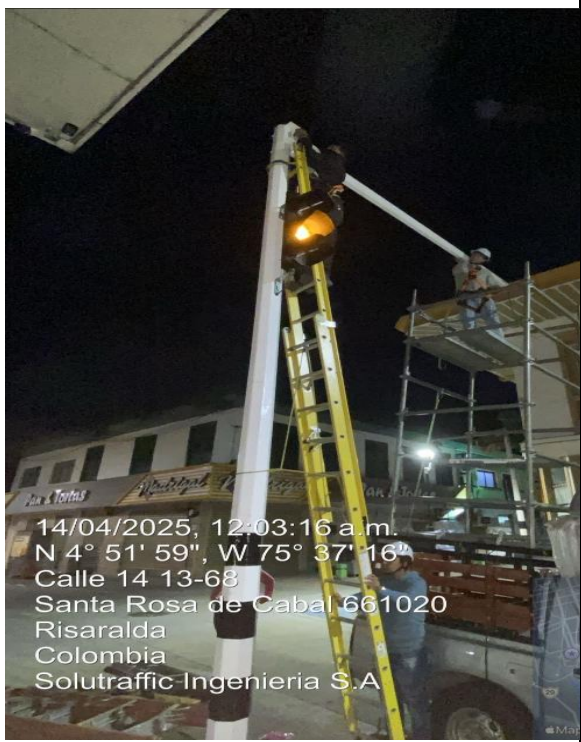
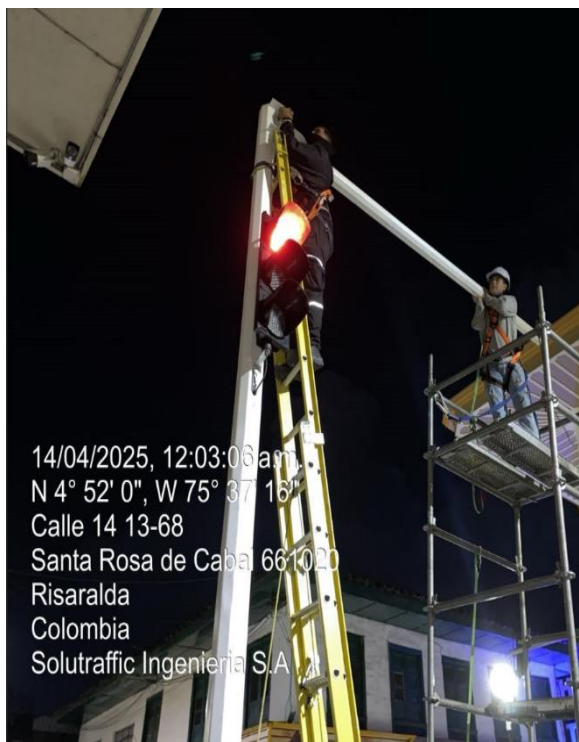
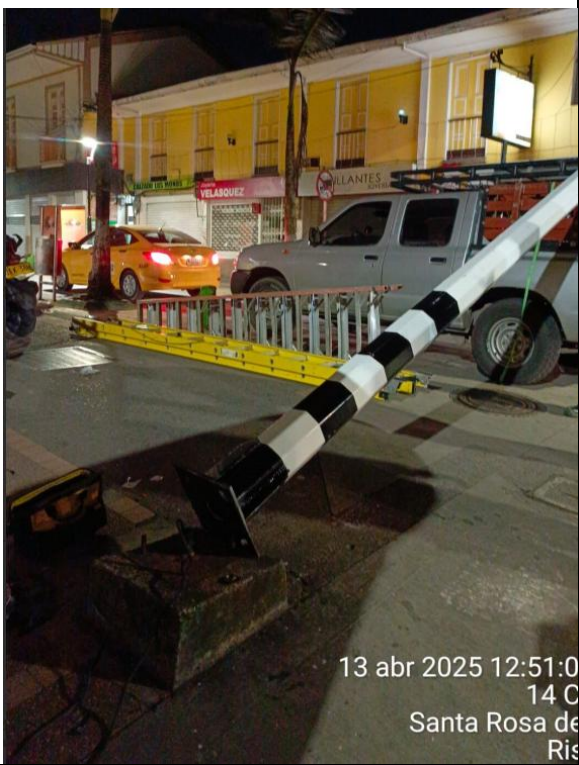
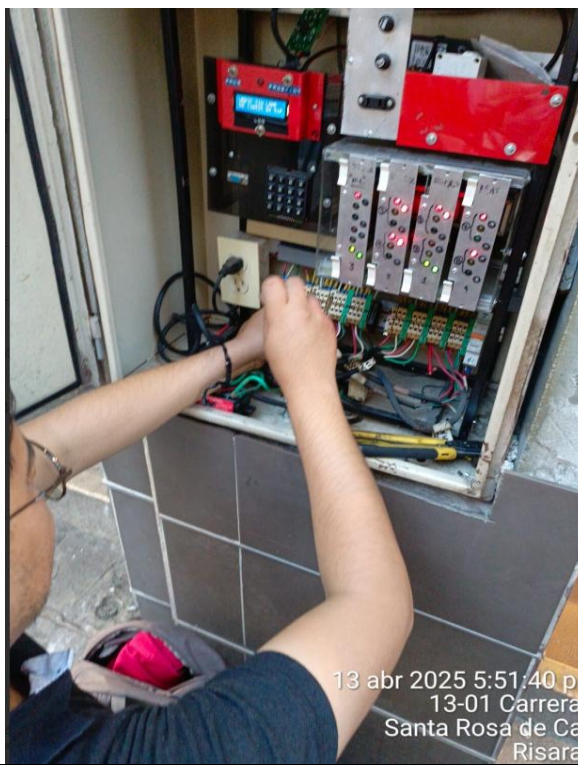
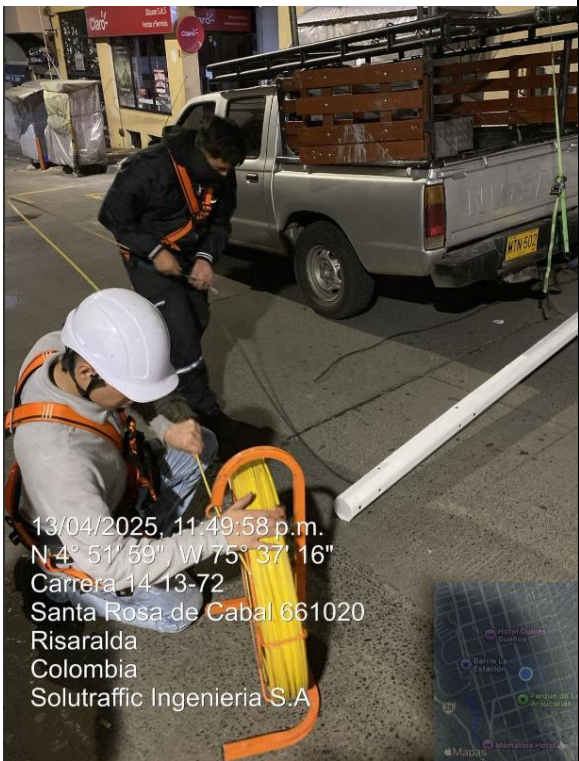
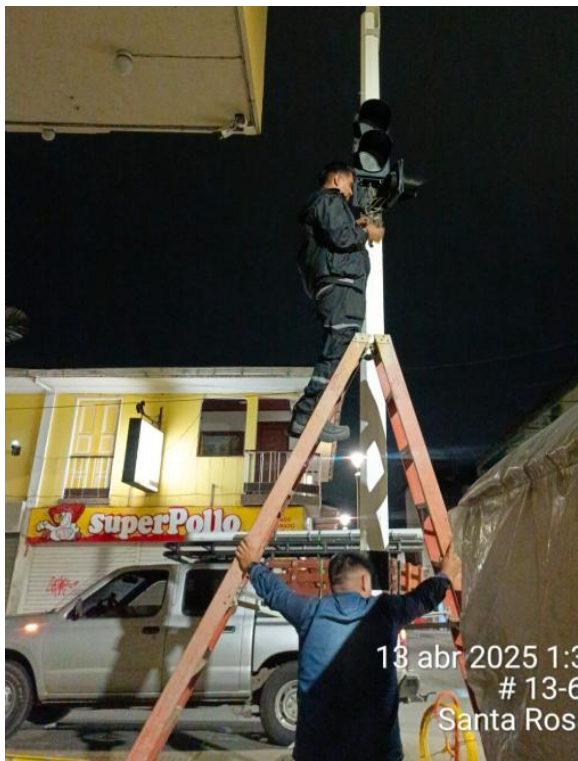
2.12 REHABILITACION DE SEMAFORO VEHICULAR S2 (CARRERA 14 CALLE 14 SECTOR SUPER POLLO)

El housing actúa como un componente de protección fundamental para los módulos LED del semáforo, resguardándolos de la humedad, impactos mecánicos y agentes contaminantes. El reemplazo del housing y la revisión integral de los componentes internos permite **evitar fallas operativas**, las cuales podrían generar accidentes de tránsito o descoordinación en la red semafórica.

1. Instalación de Nuevo Housing Compatible:

Se instaló un nuevo housing (carcasa) para la óptica semafórica, completamente compatible con el sistema existente. Este elemento incluyó sus respectivos sistemas de sujeción, garantizando un ensamble seguro y resistente a condiciones ambientales adversas.

2. Revisión del Cableado Interno y Módulos LED:

Antes de proceder con la reinstalación del equipo, se efectuó una inspección técnica del cableado interno y de los módulos LED. Se verificó la continuidad eléctrica, estado físico de los conductores y funcionamiento individual de las ópticas.

3. Instalación del Poste con Alineación y Nivelación:

Se reinstaló el poste metálico, cuidando que se mantuviera completamente nivelado y correctamente alineado con respecto a la vía y al flujo vehicular. Se emplearon pernos de anclaje previamente instalados y herramientas de nivelación de precisión.

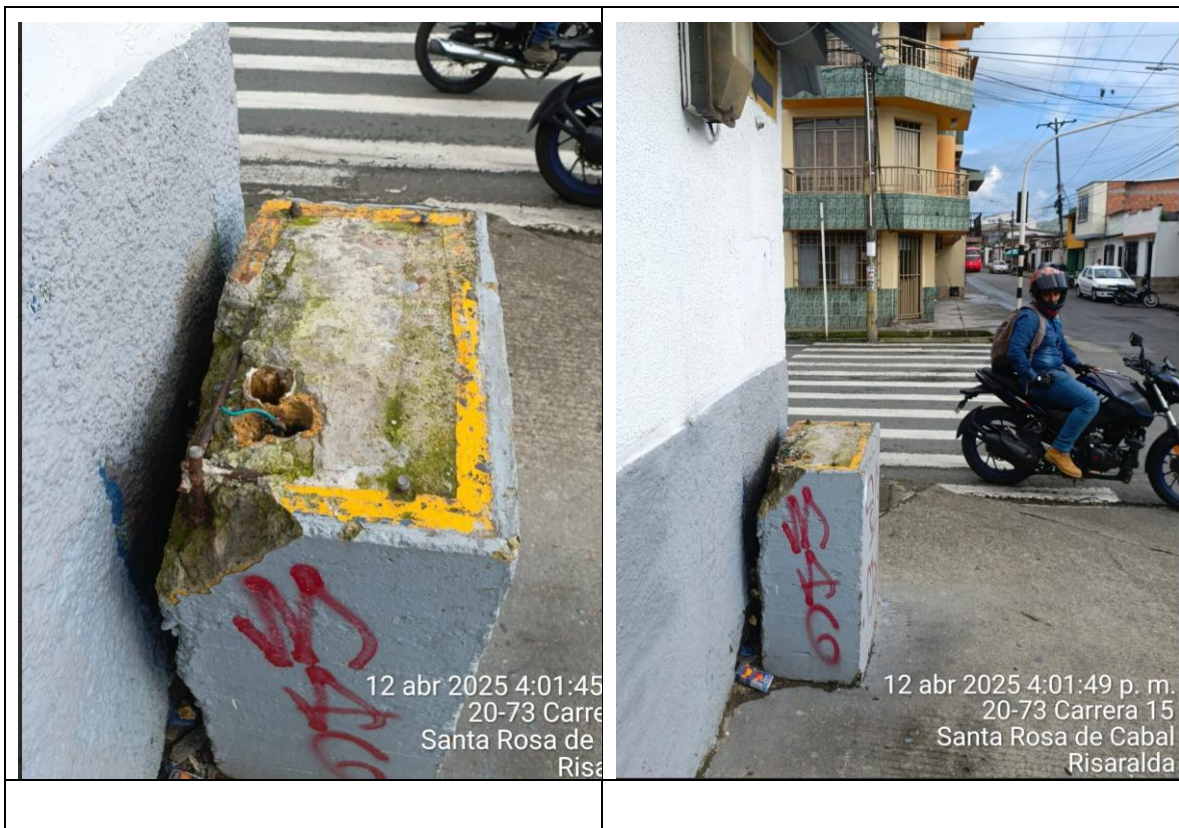
ESTADO INICIAL DE LA INTERSECCIÓN “ANTES”

El controlador de tráfico es el núcleo de operación del sistema semafórico, permitiendo la programación, control y sincronización de los diferentes grupos semafóricos. El deterioro de componentes electrónicos, fallas en conexiones internas y desgaste físico del gabinete pueden comprometer seriamente la funcionalidad del sistema y generar interrupciones en el servicio.

Como parte de esta intervención técnica, se realizó inicialmente el **reemplazo de la tarjeta principal**, junto con el cambio de **fusibles, relés y fuentes de alimentación**, componentes esenciales para el funcionamiento estable y seguro del sistema. Esta actividad fue complementada con la **reparación y sustitución de conexiones eléctricas internas**, asegurando la continuidad del circuito y la correcta transmisión de señales.

Se realizó además la **reparación física del gabinete**, incluyendo el reemplazo de cerraduras por sistemas de seguridad nuevos y la **aplicación de pintura anticorrosiva** para prolongar la vida útil de la estructura expuesta a la intemperie.

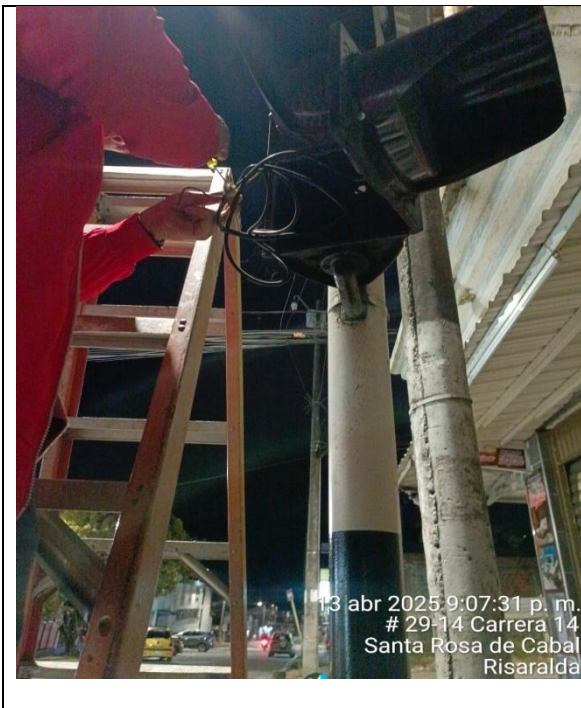
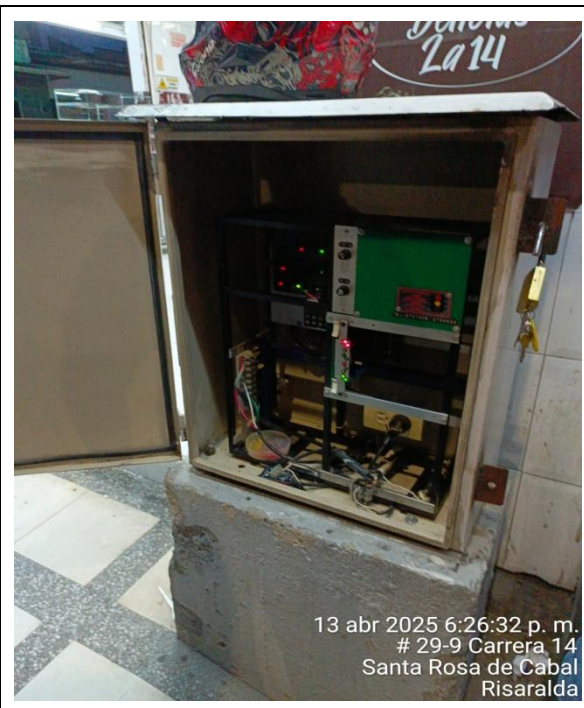
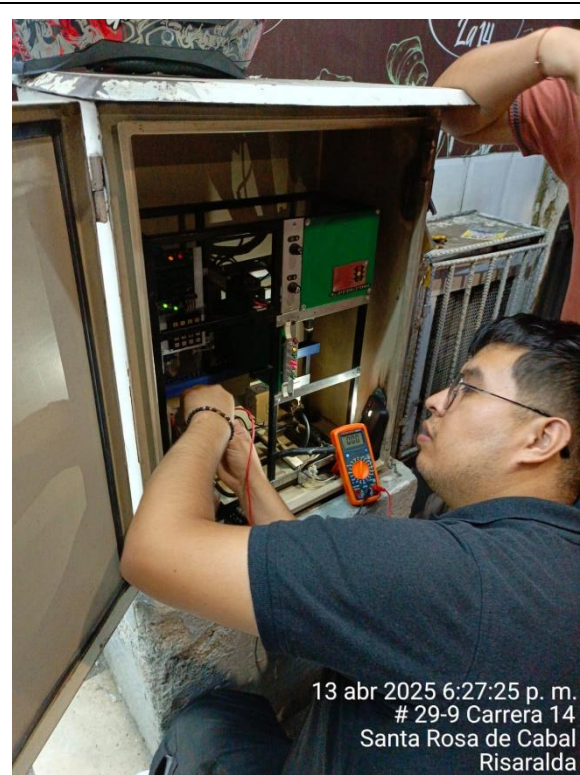
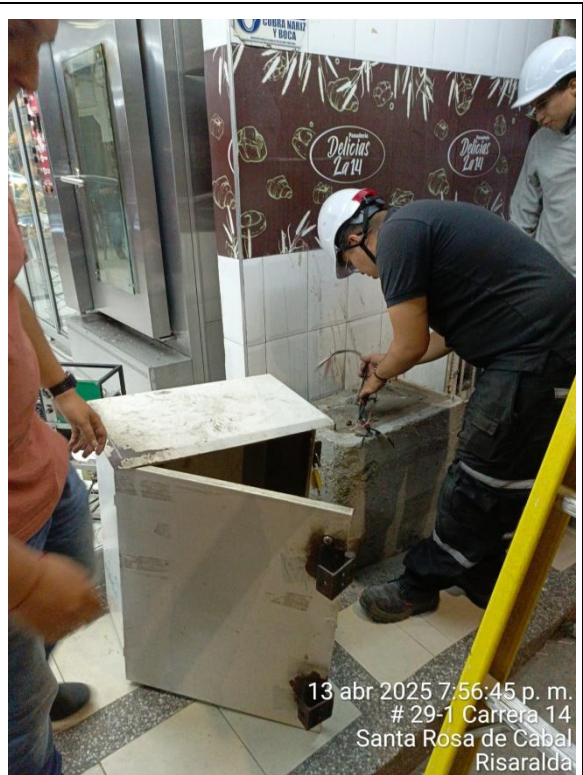
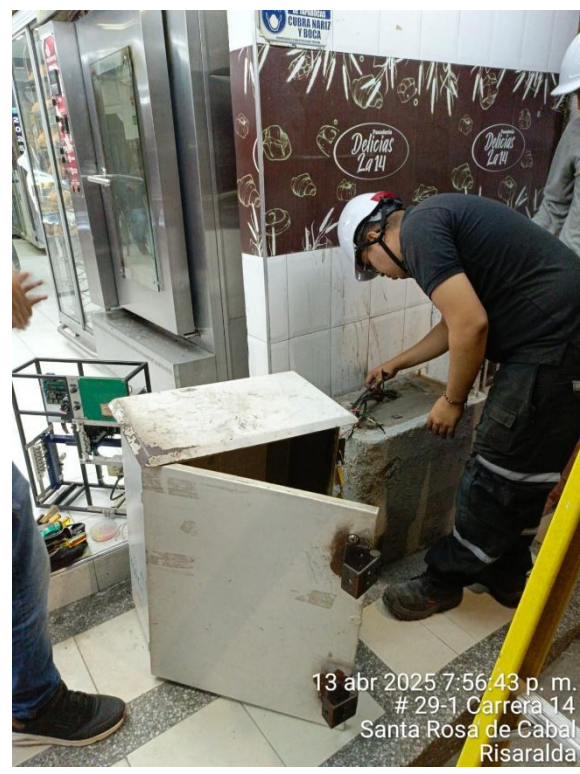
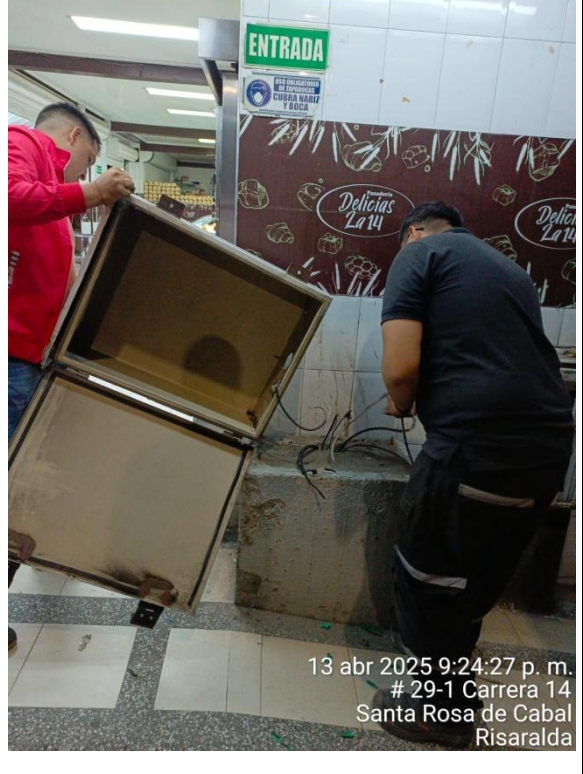
Ubicación: Carrera 14 con Calle 29 – Sector Hospital

El procedimiento inició con la **inspección visual detallada de los housings**, verificando la presencia de **fisuras, corrosión, piezas sueltas o elementos deformados** que pudieran comprometer la fijación y el correcto direccionamiento de las señales luminosas.

Durante la inspección técnica se identificaron **posibles cortocircuitos**, cables deteriorados, conexiones sueltas o desconectadas, lo cual llevó a la **revisión integral del cableado interno y las cajas de conexión**. Se procedió a realizar **ajustes, reconexiones y sustituciones** donde fue necesario, asegurando la correcta continuidad eléctrica.

Con el fin de garantizar la durabilidad de los módulos, se llevó a cabo el **sellado hermético de las carcasas**, con materiales impermeables, para evitar filtraciones de agua o ingreso de polvo, factores que podrían dañar los componentes electrónicos.

Se completó la intervención con la **limpieza interna y externa de los módulos**, el **reemplazo de los módulos LED defectuosos**, la **revisión de los parámetros eléctricos**, así como el **cambio de fusibles o conectores dañados**.
