| | INFORME SENAMAL | | Versión: 01 |
| PERIODO INFORME | 31 DIC 2025 - 11 ENERO 2026 | | |
| OBJETO: | OBJETO: REALIZAR EL MANTENIMIENTO E IMPERMEABILIZACIÓN DE LAS FACHADAS DEL EDIFICIO UBICADO EN LA CALLE 72 # 7-96 A CARGO DE LA DIRECCIÓN SECCIONAL DE ADMINISTRACIÓN JUDICIAL DE BOGOTÁ” | | |

ACTIVIDADES REALIZADAS SEDE CALLE 72

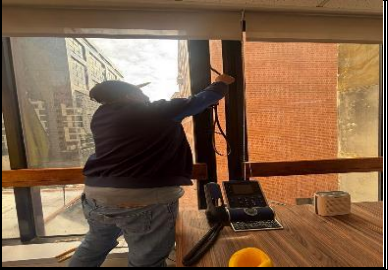
Foto 1: Desinstalación de marco de ventana en piso 4

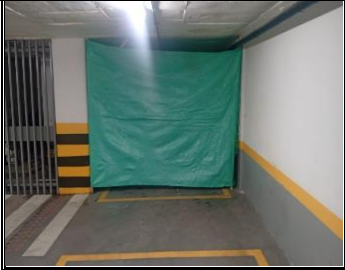
Foto 3: Cerramiento para almacenamiento de materiales

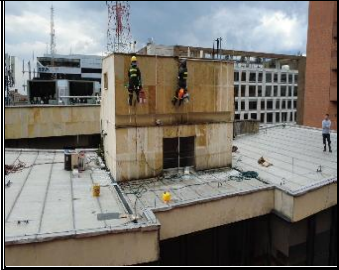
Foto 4: Lavado de fachada en el cuarto de máquinas

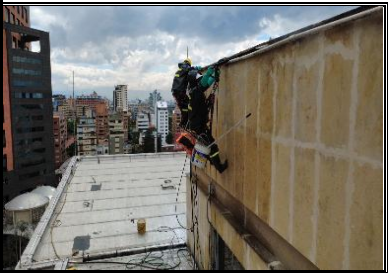
Foto 5: Lavado de fachada con aplicación de hidrofugante

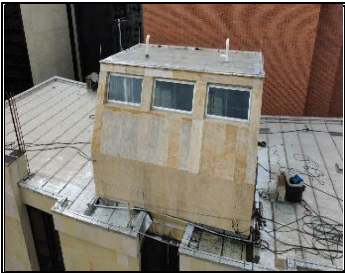
Foto 6: Lavado de fachada con hidrolavadora
