MINISTERIO DE DEFENSA NACIONAL
POLICÍA NACIONAL
DEPARTAMENTO DE POLICÍA CASANARE
GRUPO BIENES RAÍCES

GS- 2025 -1 0 9 9 0 1 / AREAD – GUBIR – 20.1

Asunto: informe actividades visita estación de Policía Sabanalarga – Unidad priorizada.

En atención al contrato de obra PN DECAS SA MC 21-6-10016-25, celebrado entre la Policía Nacional de Colombia – Departamento de Policía Casanare y la empresa ALCALÁ Y ESPINOSA DISEÑO Y CONSTRUCCIÓN LTDA, cuyo objeto es: *“Mantenimiento preventivo y correctivo y/o mejoras locativas de las instalaciones adscritas al Departamento de Policía Casanare, con ejecución por tracto sucesivo, a precios unitarios fijos sin fórmula de reajuste”*; y dando alcance al procedimiento 1LF-PR-0033 *“Realizar mantenimiento de bienes inmuebles en la Policía Nacional”*, de conformidad con el seguimiento a las observaciones técnicas realizadas el 13 de noviembre de 2025, registradas mediante comunicación oficial electrónica No. GS-2025-104233-DECAS, y en concordancia con el compromiso adquirido mediante acta AC-2025-037993-DECAS; de manera atenta y respetuosa me permito informar a mi coronel, las actividades adelantadas en el marco de la visita realizada el 28 de noviembre

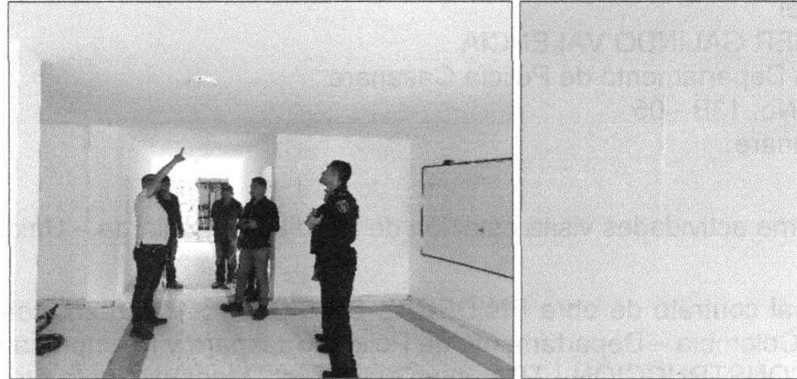
2.1. Cielo Rasos drywall – deficiencia en tratamiento de juntas.

- A pesar de haberse realizado el proceso de curado con cinta y el resane de juntas deterioradas, se evidencia desprendimiento de la cinta en el cielo raso en sistema drywall. Esta condición indica una posible falta de adherencia del compuesto, aplicación inadecuada del tratamiento de juntas o deficiente preparación de la superficie.
- Se requiere retirar el material desprendido, verificar la correcta adherencia del sustrato, y proceder con la reinstalación del sistema de tratamiento de juntas (cinta, masilla y lijado), asegurando un acabado homogéneo, técnico y conforme a especificaciones del sistema drywall.

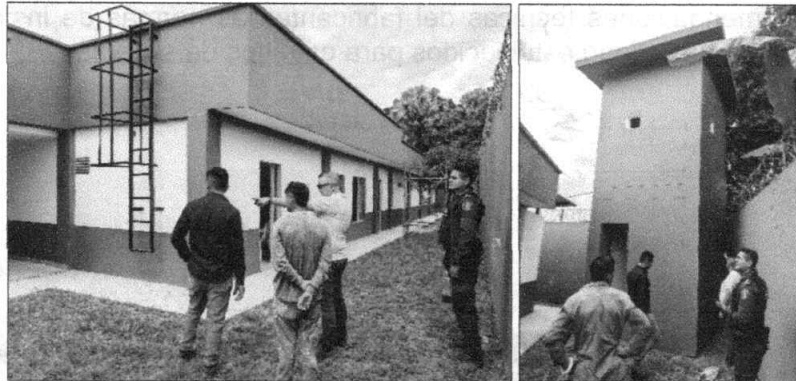
2.3. Acabados en Pintura.

- Aplicación de pintura especializada para exteriores (tipo KORASA), con características de alta durabilidad, resistencia UV y protección frente a agentes ambientales, sin embargo, se evidencia que no se están aplicando las capas de pintura establecidas en el ítem técnico, lo cual puede afectar el desempeño, adherencia y vida útil del acabado. Se requiere aplicar la cantidad de manos indicadas en las especificaciones técnicas, respetando los tiempos de secado, el rendimiento por metro cuadrado y las condiciones de aplicación, con el fin de garantizar la protección, uniformidad y desempeño esperado del sistema de pintura.

- Se identifican desprendimientos, descascarillado, ampollamiento, burbujeo y acabado irregular.
- Se requiere retirar el material defectuoso, aplicar tratamiento base y rehacer el acabado final conforme a especificación técnica.

- En algunos sectores no se realizó el proceso adecuado de preparación de superficie previo a la aplicación de pintura.

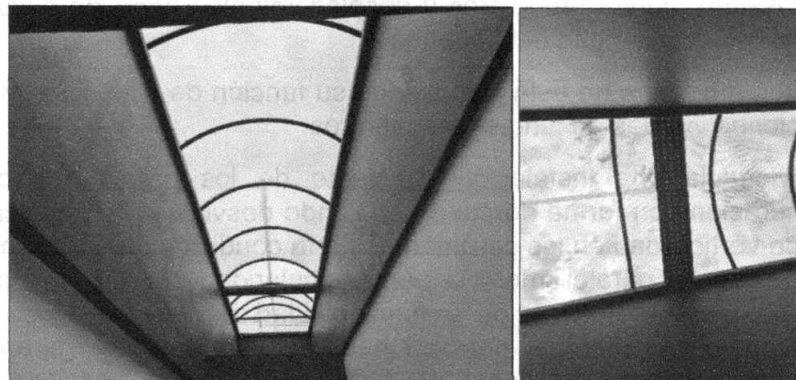
2.4. Cubiertas.

- Se evidencia que, en ciertos sectores, la instalación del policarbonato se está ejecutando mediante el uso de retazos, lo cual genera discontinuidades, potenciales filtraciones, pérdida de hermeticidad y afecta negativamente la uniformidad, estética y desempeño técnico del sistema de cubierta. Esta práctica no cumple con las especificaciones constructivas ni garantiza la resistencia adecuada, agentes climáticos y procesos de dilatación térmica propios del material.

- Se requiere retirar los fragmentos instalados y reemplazarlos por láminas completas de policarbonato, asegurando solapes, fijaciones, sellos, anclajes y dilataciones conforme a las recomendaciones técnicas del fabricante, las normas de instalación vigentes y los estándares de calidad establecidos para este tipo de sistema.

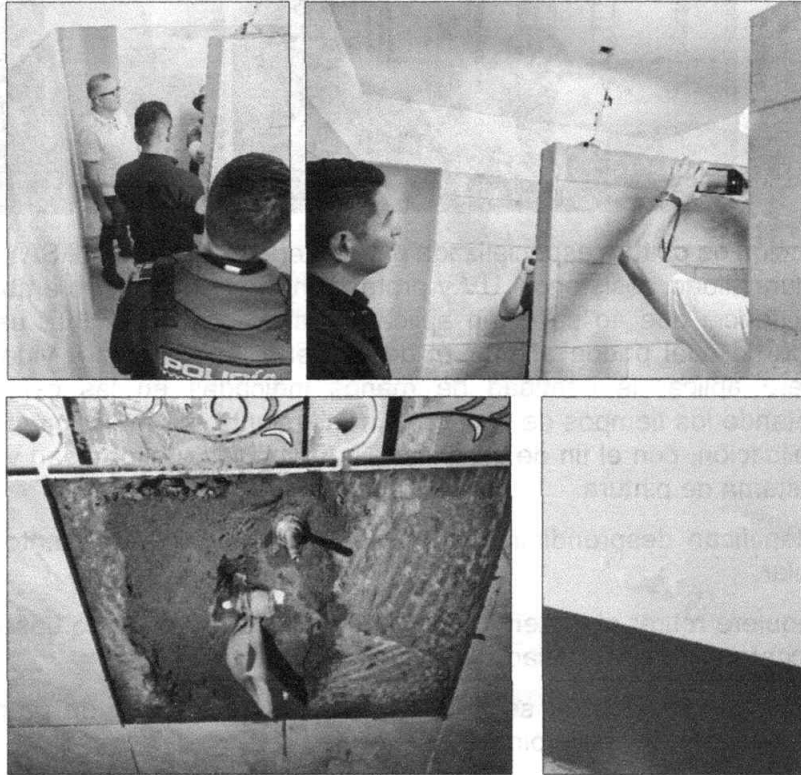
2.5. Baños.

- Se evidencia deficiencia en la instalación del enchape, presentando abombamientos (convexidad), cortes irregulares y desplazamientos fuera de escuadra, lo que afecta la planeidad y continuidad del acabado.

- El sistema de guía **no está** cumpliendo su función de alineación y nivelación, generando variaciones visibles en juntas y encuentros.
- Se evidencia una instalación deficiente de los muros, los cuales presentan una configuración con forma de cono, reflejando desviaciones significativas en los plomos y falta de verticalidad en los paramentos. Esta condición afecta la uniformidad dimensional, compromete el paralelismo y la perpendicularidad entre los elementos constructivos, y limita la correcta instalación y funcionalidad de los acabados finales y accesorios. Se requiere ejecutar las correcciones correspondientes, garantizando la alineación, aplomado y nivelación adecuados, conforme a las especificaciones técnicas y tolerancias normativas aplicables.

- Se evidencia una instalación deficiente del sistema de nivelación (WIN) en las esquinas de los muros de los baños. El enchape presenta discontinuidades, observándose ausencia de piezas cerámicas entre el WIN y el revestimiento, lo que indica falta de modulación, cortes inadecuados y ejecución incorrecta en los encuentros, esta condición afecta la continuidad del acabado, compromete la estética, la impermeabilidad y puede generar

filtraciones o desprendimientos, se requiere realizar la reposición y ajuste técnico del enchape, garantizando la correcta instalación del WIN, la continuidad del revestimiento y el cumplimiento de las especificaciones técnicas y de acabado.

- Persisten patologías por humedad, es necesario aplicar tratamiento de curado, raspado de zonas afectadas, reparación y posterior emboquillado para asegurar estanqueidad y durabilidad, adicionalmente, se observa el uso de elementos no destinados para dicha función, específicamente un guante de látex color amarillo utilizado como sello provisional en una conexión de tubería de PVC. Esta práctica es impropia, no garantiza hermeticidad ni resistencia, y puede generar filtraciones, deterioro prematuro y fallas en el sistema hidráulico. Se requiere retirar el material inadecuado y realizar el sellado conforme a las especificaciones técnicas, empleando accesorios, empaques y selladores aptos para sistemas hidráulicos en PVC, asegurando estanqueidad, durabilidad y funcionamiento adecuado del sistema.

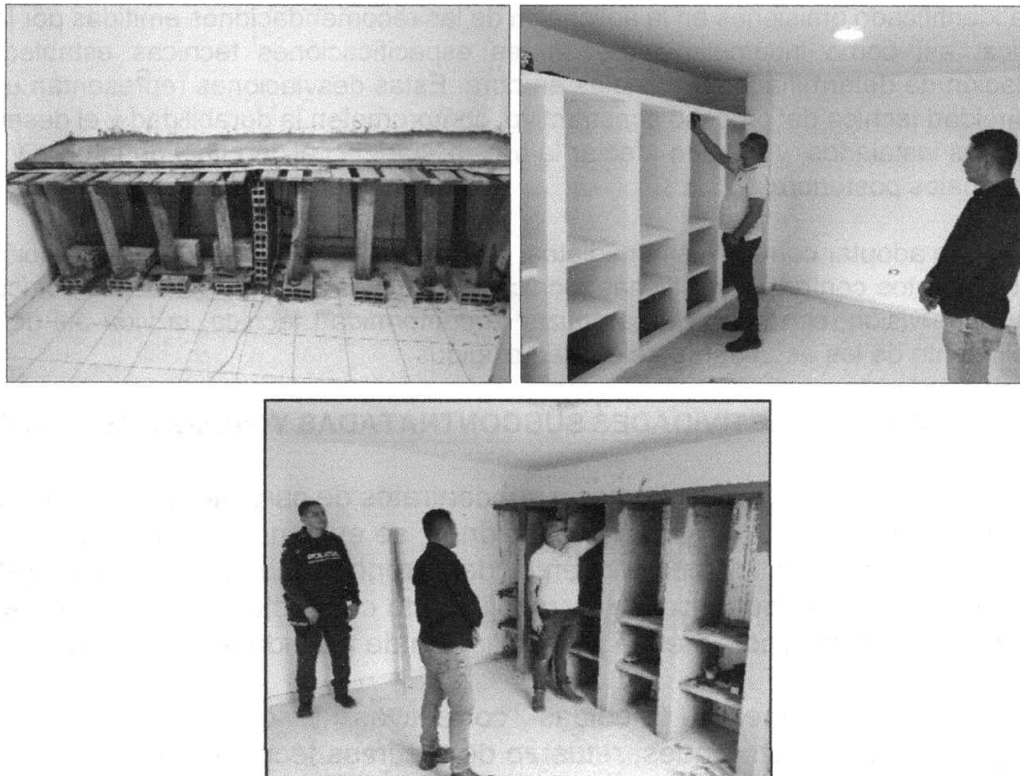
2.6. Cómodas – Mampostería, Aplanados Y Concretos.

- Se evidencia falta de nivelación en los muros, deficiencias en los pañetes (aplanados) y bordes sin acabado técnico adecuado. Así mismo, se observa que no se utilizaron formaletas en el proceso de fundida de las placas de concreto, lo cual ha generado superficies irregulares y espesores no uniformes.
- Se requiere realizar la corrección de plomos, niveles y esquinas, garantizando espesores uniformes, alineación adecuada y un acabado técnico conforme a las especificaciones constructivas establecidas.

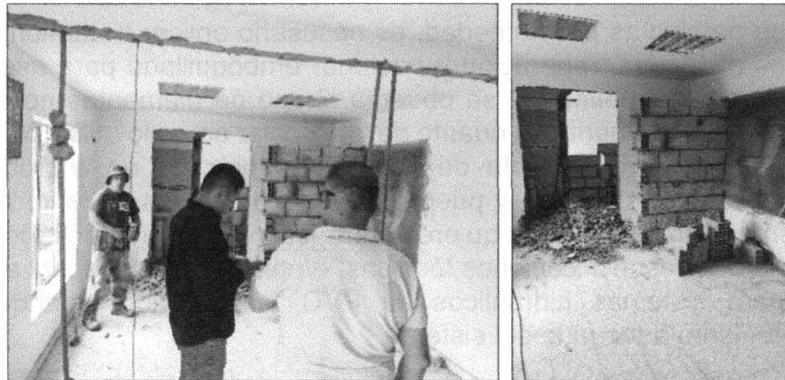
3. INCUMPLIMIENTO DE RECOMENDACIONES TÉCNICAS Y ESPECIFICACIONES CONSTRUCTIVAS.

Se ha identificado omisiones en la aplicación de las recomendaciones emitidas por la Supervisión Técnica, así como incumplimientos en las especificaciones técnicas establecidas para la instalación de determinados materiales en obra. Estas desviaciones representan un riesgo para la idoneidad técnica del proceso constructivo, comprometen la durabilidad y el desempeño de los elementos instalados, y pueden afectar la trazabilidad, la calidad final de la obra y las garantías contractuales posteriores.

Se requiere adoptar correctivos inmediatos, **ajustar los procedimientos de instalación** conforme a los documentos contractuales, fichas técnicas, manuales de instalación y directrices impartidas por la supervisión, con el fin de garantizar la conformidad técnica, la vida útil del sistema y el cumplimiento de los estándares de calidad exigidos.

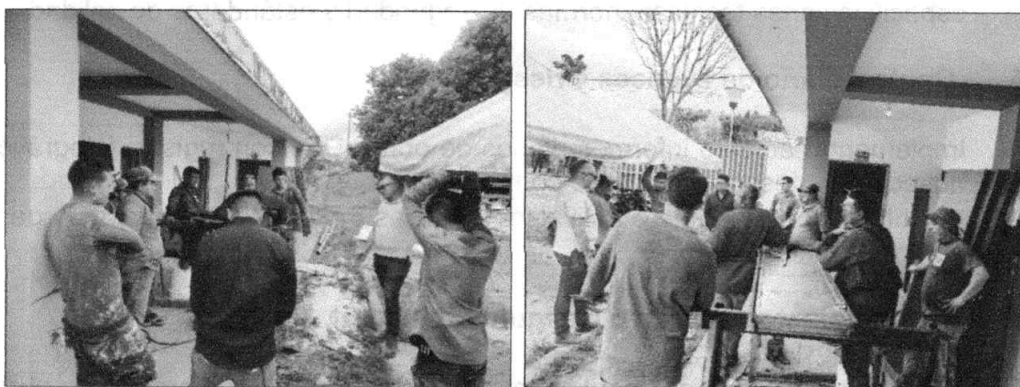
- Se ha evidenciado el uso de elementos de aseo institucional (escobas, traperos y otros) para actividades propias de la obra, los cuales no son devueltos en condiciones adecuadas para su uso, generando deterioro y afectación a los recursos destinados al mantenimiento de las instalaciones.

- El personal de obra utiliza simultáneamente varios equipos de sonido (baffles), reproduciendo música de diferentes géneros a alto volumen, lo cual afecta la tranquilidad, el ambiente laboral y el adecuado funcionamiento de las actividades institucionales dentro de la unidad.

- Se ha observado labores constructivas realizadas por trabajadores sin el uso adecuado de buzos o camisas, situación que no se ajusta a las normas de presentación, convivencia y respeto, especialmente considerando que en las instalaciones reside personal femenino y que se trata de un entorno institucional de carácter policial.

- Se solicita al residente de obra implementar correctivos inmediatos en materia de disciplina, uso adecuado de recursos, comportamiento del personal y cumplimiento del reglamento interno de convivencia institucional, con el fin de garantizar el respeto por las instalaciones, los residentes y el adecuado clima organizacional.
