FORMATO TÉCNICO DE VISITA Y/O VERIFICACIÓN-  
CONTROL URBANÍSTICO  
ALCALDIA LOCAL DE SUBA

| Formato Técnico de Visita y/o Verificación- Control Urbanístico | | | INFORME TÉCNICO IT – 109 | | |
| DIRECCIÓN DEL INMUEBLE | | Calle 145 No. 57A - 23 / KR 57 138 41(RUPI) | | CHIP/RUPI | |

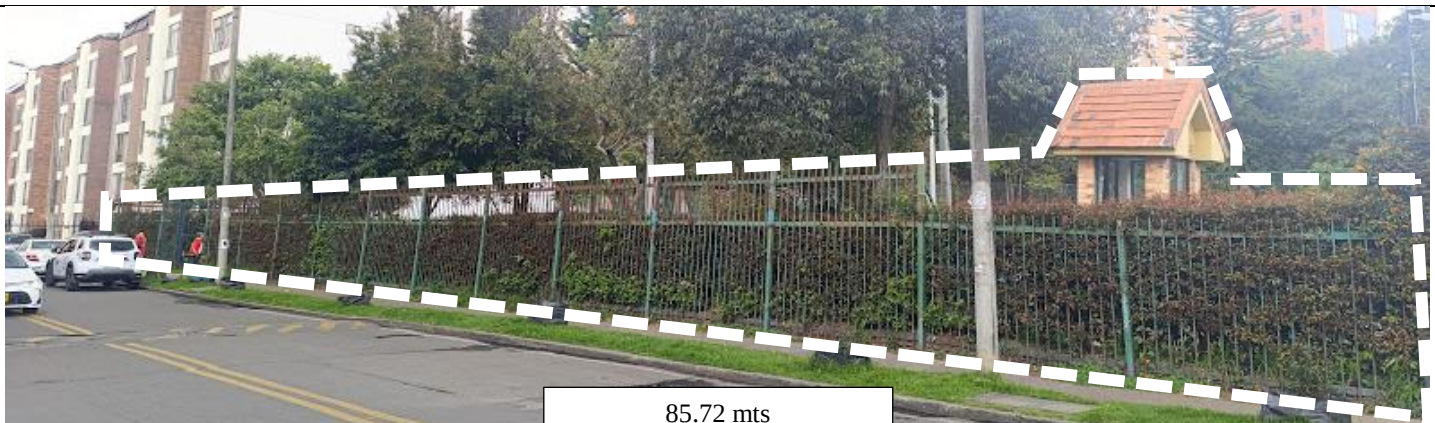
85.72 mts  
CERRAMIENTO LINEAL

| OBSERVACIONES | | | |
|---|---|---|---|
| <ul style="list-style-type: none"> <li>La zona de RUPI 3420-1 se observa un cerramiento en reja y cerca viva en aproximadamente 85.72 metros lineales sobre la carrera 57 y otro cerramiento en reja en mal estado que colinda sobre el RUPI: 1603-3, para un total de área afectada por dicho cerramiento de 4,132.00 m2.</li> </ul> | | | |
| <b>CONCLUSIÓN:</b><br><br>Se genera ocupación del espacio público sobre el RUPI 3420-1, al generarse un cerramiento en reja que obstaculiza el tránsito y la libre circulación en un área total de 4,132.00 m2. | | | |

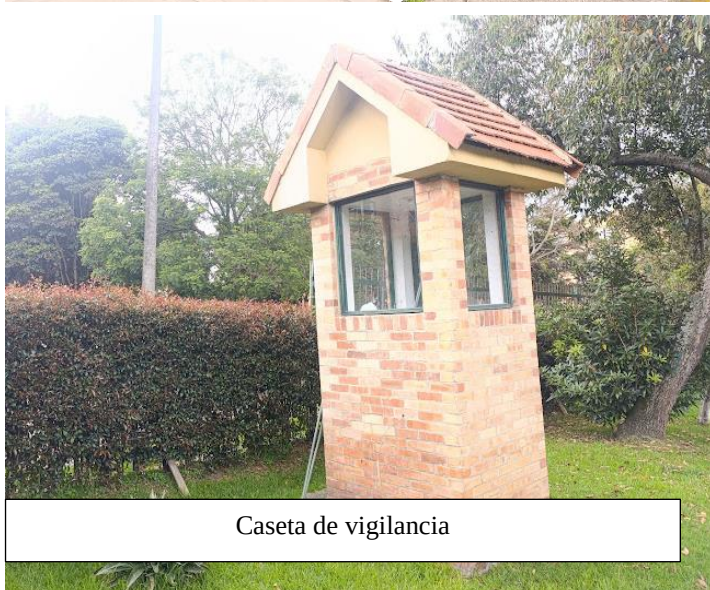
Caseta de vigilancia

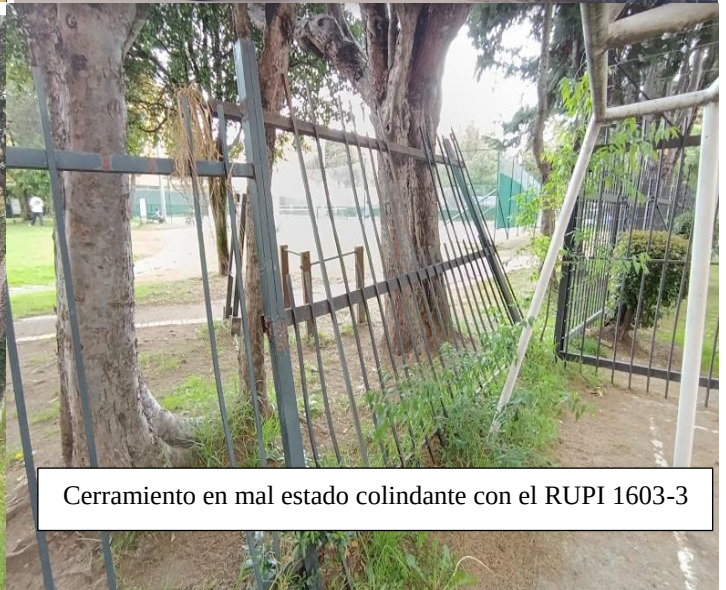
Cerramiento en mal estado colindante con el RUPI 1603-3
