## EVIDENCIAS FOTOGRAFICAS VISITAS PDM

ENERO 5 DE 2026

PDM CONCORDIA

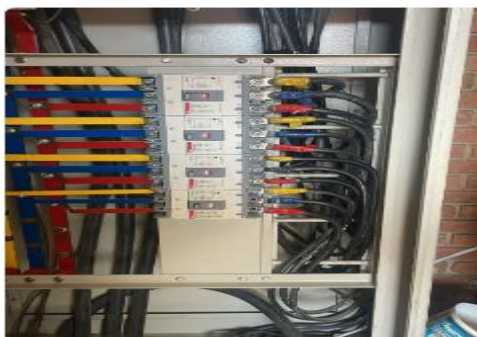
Quirigua inspección acometida

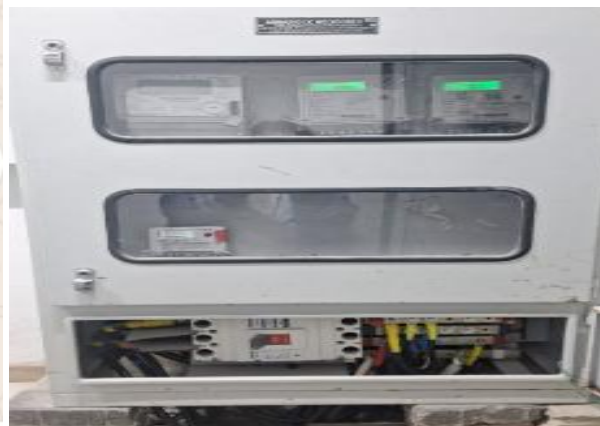
Se deja evidencia que la línea A o línea 1 esta caída 12:02 p. m.

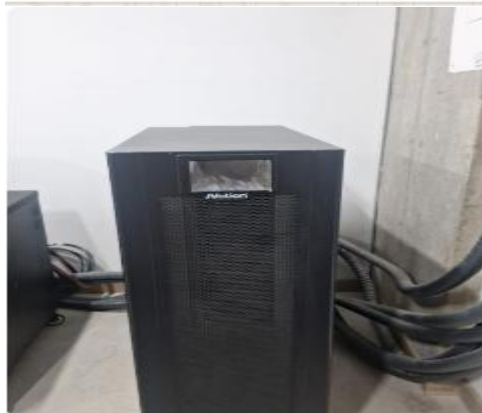
Ups piso uno se encuentra apagada 12:09 p. m.

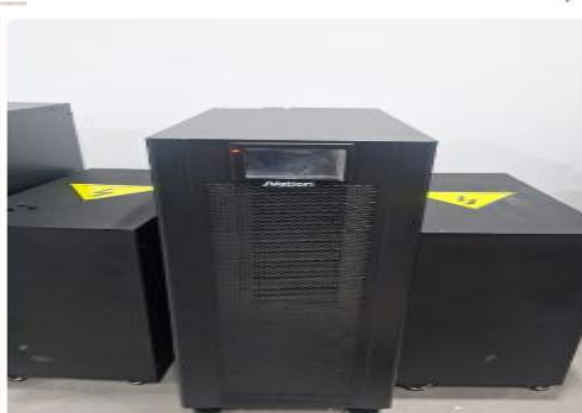
Ups piso 2 se encuentra en funcionamiento 12:09 p. m.

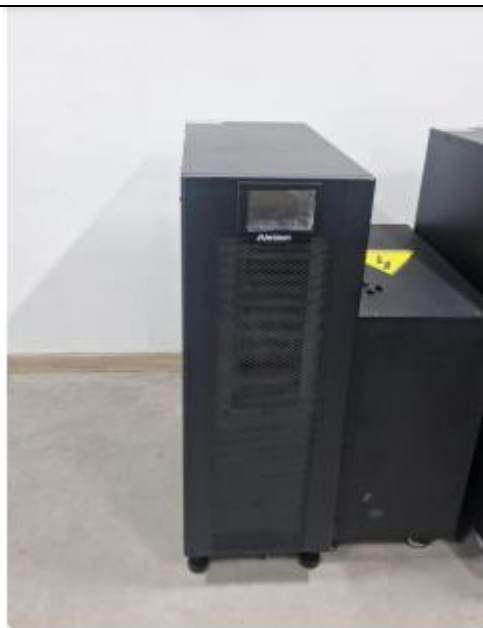
Ups piso 3 apagada

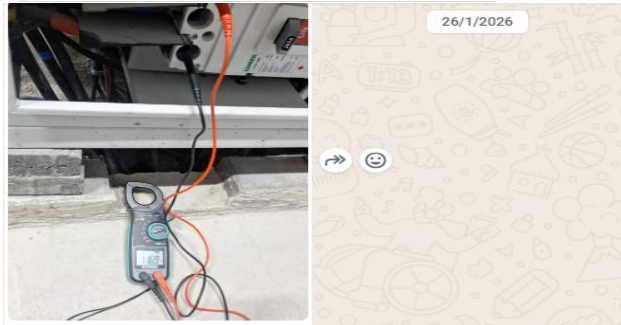
Se hace medición acometida principal y se evidencia que todabi la fase A se encuentra caída

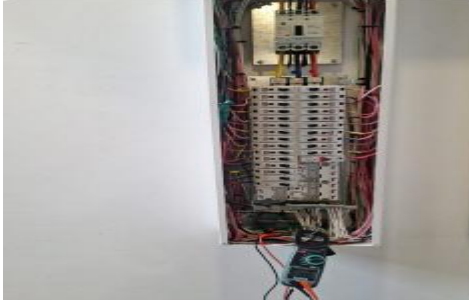
Se hace verificación de circuitos eléctricos red regulada se encuentra en funcionamiento normal

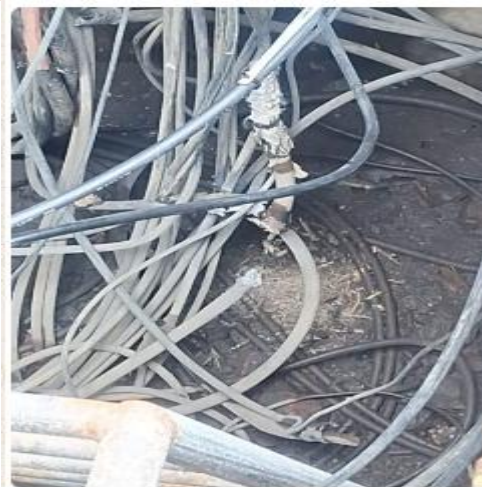
Se encuentra abierta la línea

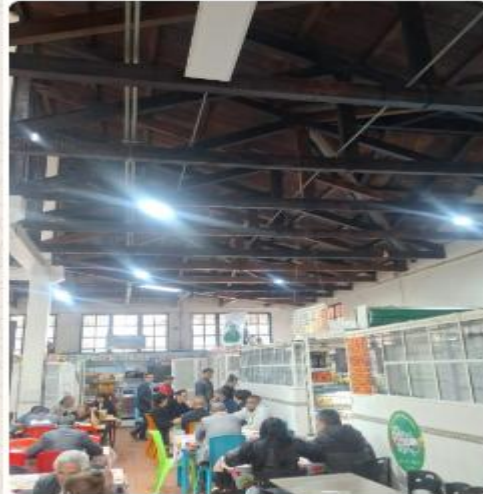
Una lampara leed dañada de 120  
x30

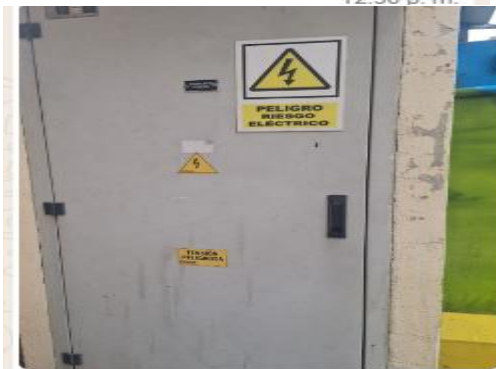
Hay este tablero pero no hay acceso ya que no hay llaves

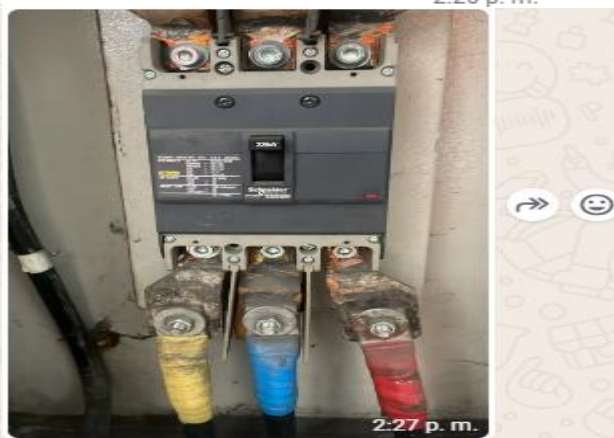
Tensiones de entrada y salida estables

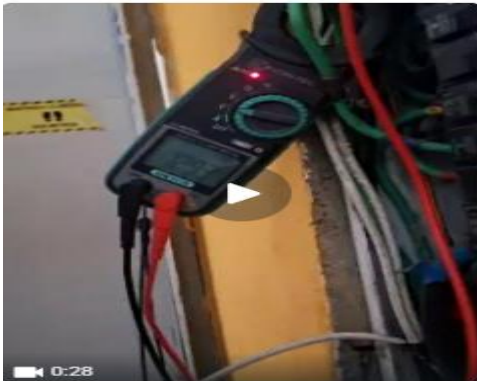
Se verifica voltaje en acometida y se evidencia que se baja el voltaje cuando prenden una nevera v

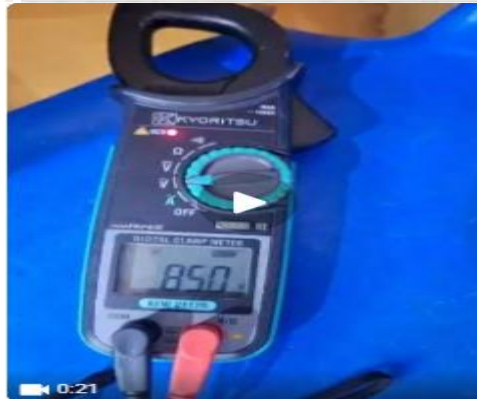
Se toma medida de voltaje en la acometida principal tambien se evidencia una caída de tensión de 121 a 103 voltios

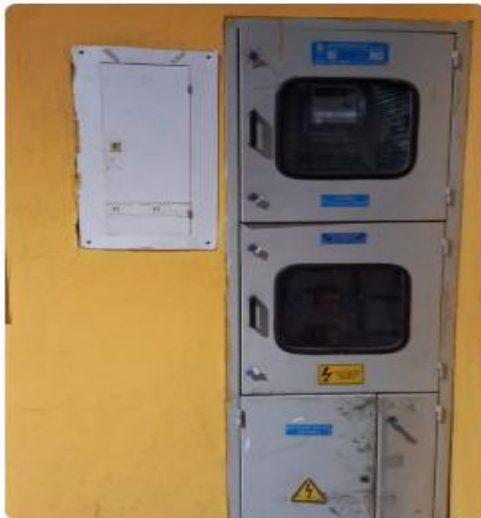
Tableros bien cerrados

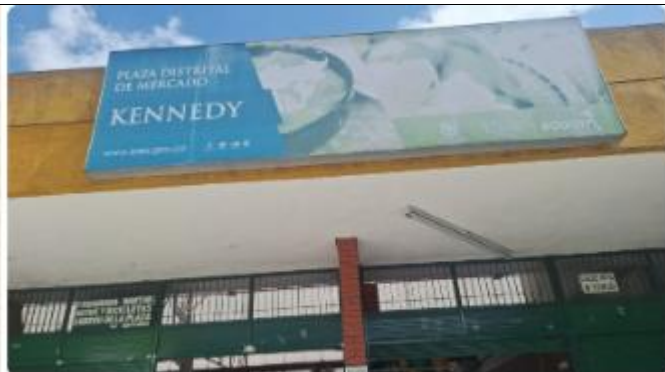
Se culmina revisión acometida principal se evidencia picos de voltaje o fructuacion constantemente y debido a eso los equipos vienen presentando fallas

Se recomienda pasar informe a enel codensa para revisión picos de voltaje y tambien para verificar si las cargas contratadas estan acorde con el funcionamiento de la plaza ya que este inconveniente se presenta en toda la plaza no solo en los locales que reportaron
