**FORMATO TÉCNICO DE VISITA Y/O VERIFICACIÓN-  
CONTROL URBANÍSTICO  
ALCALDIA LOCAL DE USAQUÉN**

| <b>Formato Técnico de Visita y/o Verificación- Control Urbanístico</b> | | | <b>INFORME TÉCNICO IT – CEG396-2024</b> | | |
| OBJETO DE LA VISITA | VERIFICAR PRESUNTA<br>PERTURBACIÓN A LA POSESIÓN | | No. ACTUACIÓN<br>ADMINISTRATIVA | 2021513490106681E | |
| DIRECCIÓN DEL INMUEBLE | CL 137 16 A 16 APTO 205 | | CHIP | AAA0112EFEP | |

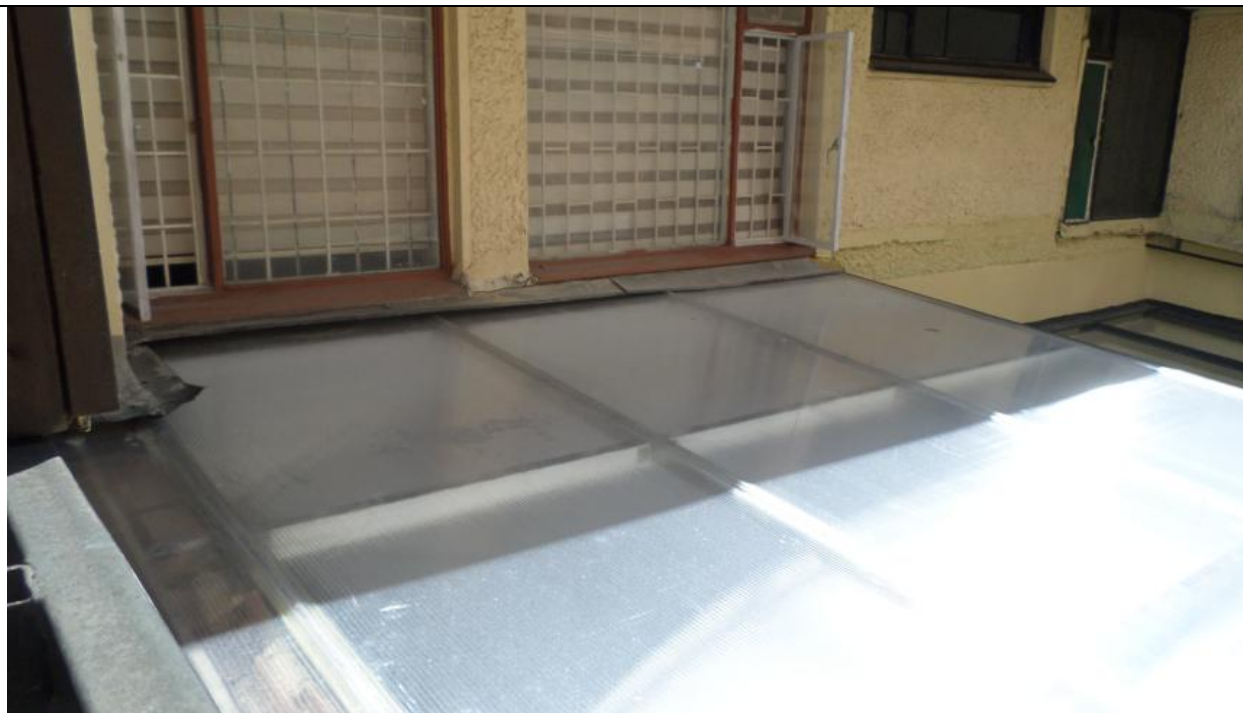
**IMAGEN 3: FOTOGRAFIA ACTUAL**

| OBRAS EJECUTADAS | | | |
|---|---|---|---|
| <p>El día 21 de noviembre del 2025, se adelantó visita técnica al predio de la CL 137 16 A 16 APTO 205, con el fin de verificar el cumplimiento de lo ordenado en audiencia pública, por parte de la Inspección 1ª.</p> <p>En el momento de la visita, se ingresa al apartamento 205 para adelantar la verificación del cumplimiento de lo ordenado por la inspección de policía, encontrando que, la cubierta instalada en el patio del apartamento 103, no fue retirada de la fachada posterior del apartamento 205, tampoco se reparo la fachada del apartamento 205.</p> <p>Por lo antes manifestado, se concluye que, no se dio cumplimiento a lo ordenado en audiencia pública del 23 de enero del 2025, por lo tanto, la perturbación a la posesión por parte del apartamento 103 al apartamento 205, aún persiste.</p> | | | |
| TIPO DE INFRACCIÓN | PERTURBACIÓN A LA POSESIÓN POR CUBIERTA INSTALADA EN FACHADA POSTERIOR DEL APARTAMENTO 205 | | |
