FORMATO TÉCNICO DE VISITA Y/O VERIFICACIÓN-  
CONTROL URBANÍSTICO  
ALCALDIA LOCAL DE USAQUÉN

| Formato Técnico de Visita y/o Verificación- Control Urbanístico | | | INFORME TÉCNICO IT – CEG421-2025 | | |
| OBJETO DE LA VISITA | PRESUNTA PERTURBACIÓN A LA POSESIÓN | | No. ACTUACIÓN ADMINISTRATIVA | 2020513490100396E | |
| DIRECCIÓN DEL INMUEBLE | CL 167 B 1 12 (querellante)<br>CL 167 B 1 08 (querellado) | | CHIP | N/A | |

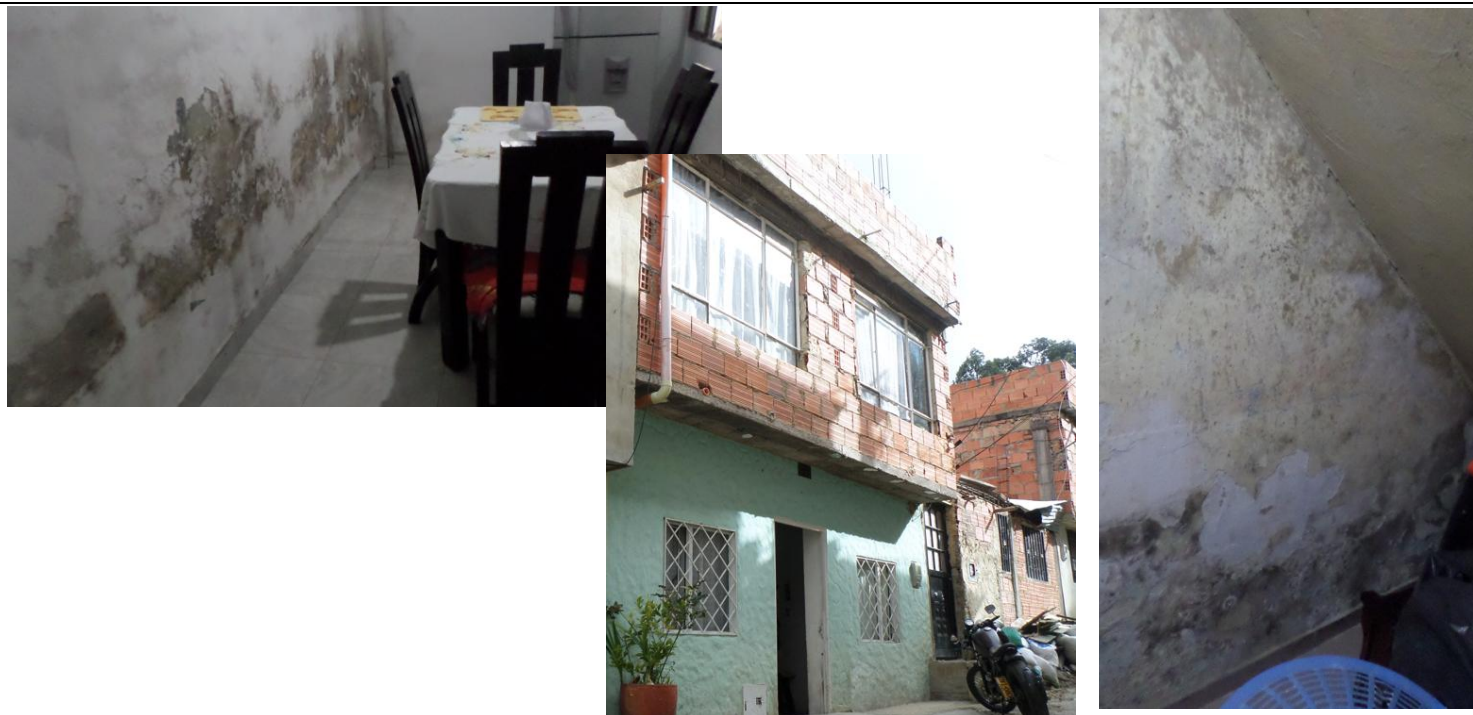
IMAGEN 2: FOTOGRAFÍA INTERNAS PREDIO AFECTADO

| OBRAS EJECUTADAS | | | |
|---|---|---|---|
| <p>El día 26 de noviembre del 2025, se adelantó visita técnica al inmueble de la CL 167 B 1 12, con el fin de verificar si se adelantó las reparaciones necesarias en el inmueble o si la perturbación persiste.</p> <p>En el momento de la visita, soy atendido por la persona residente del inmueble de la CL 167 B 1 12, donde se pudo verificar que, en la zona del comedor, bajo escalera y acceso al segundo piso, sobre el costado oriental, en el muro perimetral, el cual colinado con el inmueble presuntamente perturbado, persisten los vestigios de humedad, hongos y oquedades, esta humedad, proviene del inmueble vecino, donde no existe tratamiento de las aguas lluvias y por el estancamiento o falta de impermeabilización, se puede producir este tipo de filtraciones en el muro vecino.</p> <p>Se recomienda reparar el muro colindante afectado en el predio de la CL 167 B 1 12 y adelantar labores de impermeabilización y direccionamiento de las aguas lluvias en el predio colindante o presuntamente perturbador.</p> | | | |

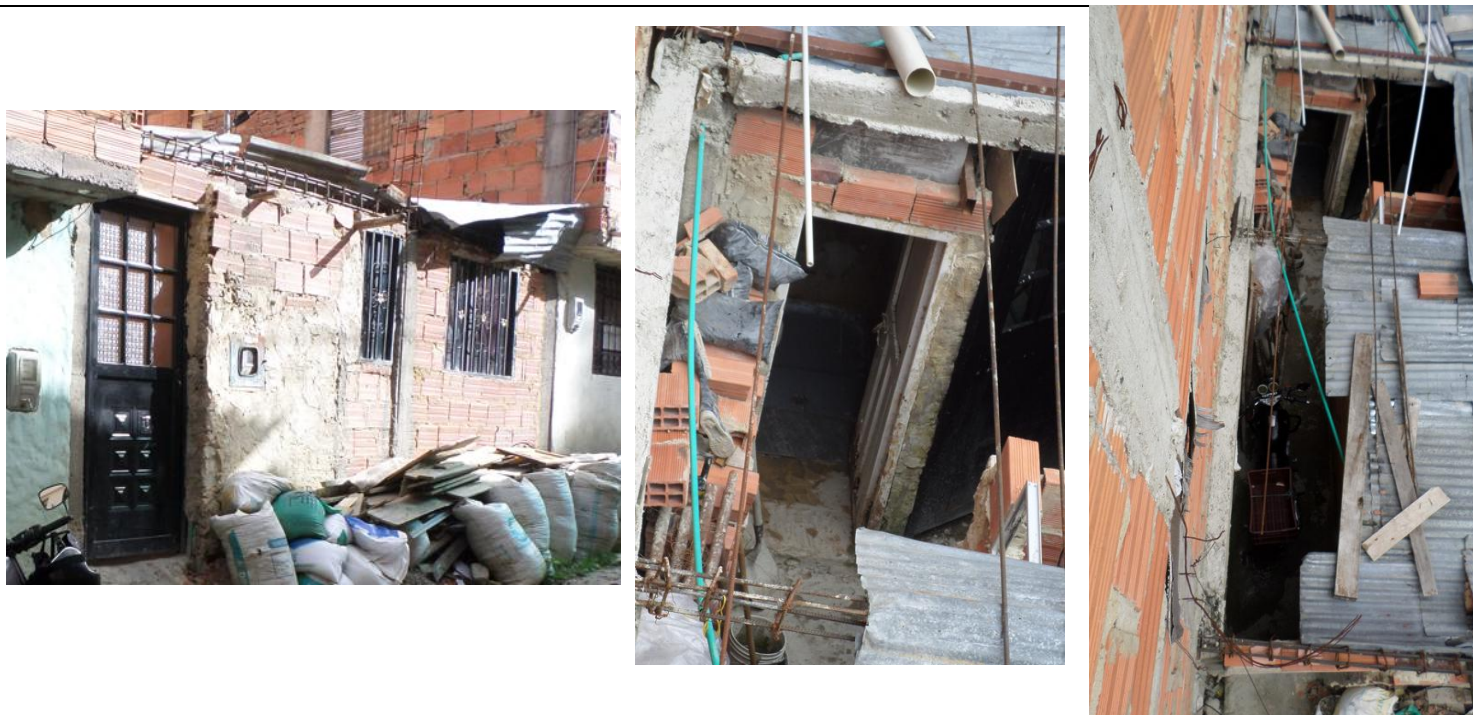
IMAGEN 2: FOTOGRAFÍA INTERNAS PREDIO VECINO
