FORMATO TÉCNICO DE VISITA Y/O VERIFICACIÓN-  
CONTROL URBANÍSTICO  
ALCALDIA LOCAL DE USAQUÉN

| Formato Técnico de Visita y/o Verificación- Control Urbanístico | | | INFORME TÉCNICO IT – CEG422-2025 | | |
| DIRECCIÓN DEL INMUEBLE | KR 19 B 166 74 CASA 106 | | CHIP | AAA0107ROTD | |

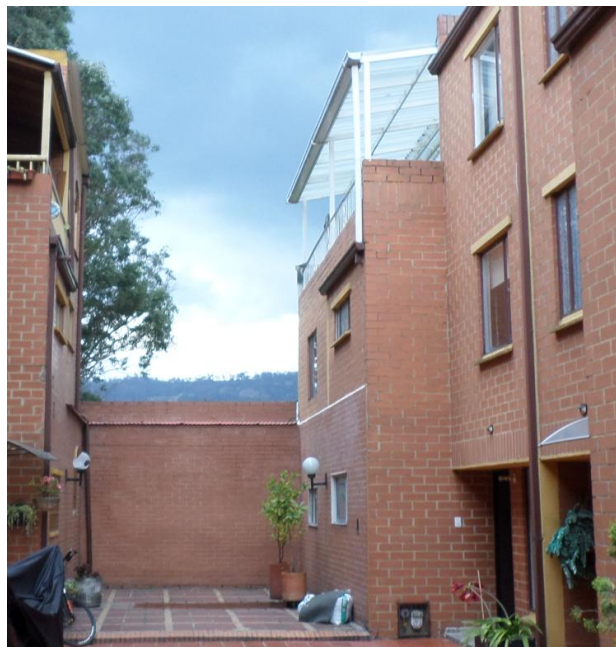
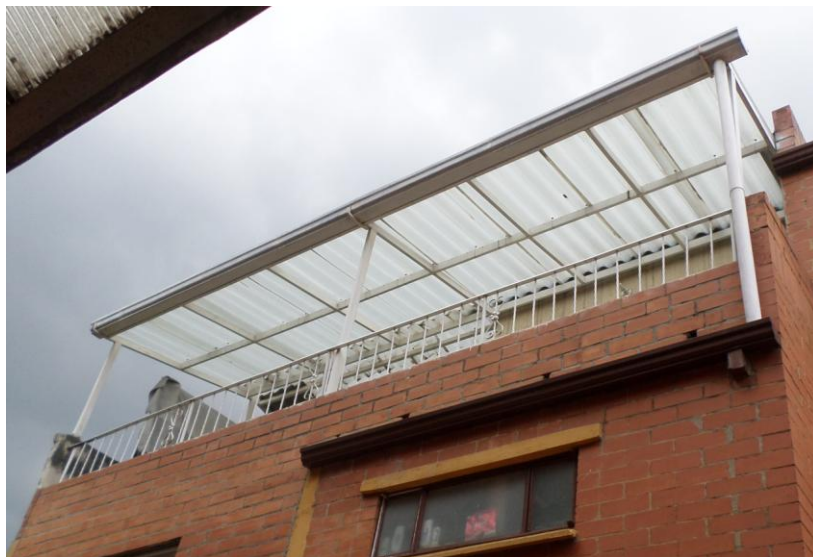
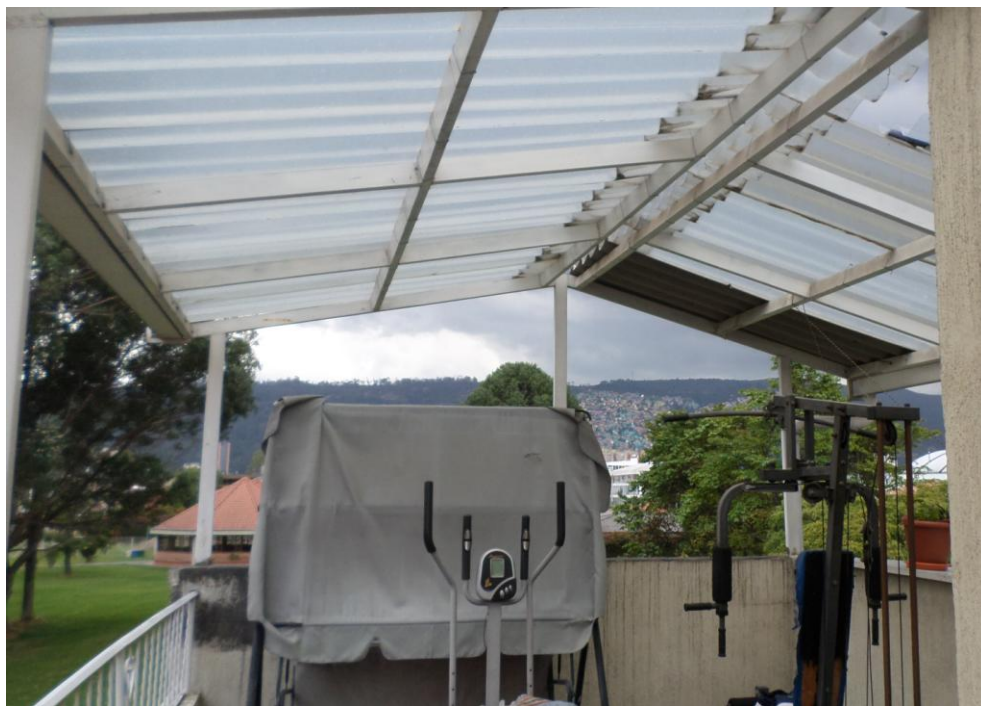
IMAGEN 2: FOTOGRAFÍAS INTERNAS

| OBRAS EJECUTADAS | | | |
|---|---|---|---|
| Las obras verificadas y ejecutadas en el inmueble de la KR 19 B 166 74 CASA 106, corresponden a: instalación de cubierta liviana sobre terraza | | | |
| <p>El día 21 de noviembre del 2025, se adelantó visita técnica al inmueble de la KR 19 B 166 74 CASA 106, con el fin de determinar presunto comportamiento contrario a la integridad urbanística.</p> <p>En el momento de la visita, se encontró que, en el predio del asunto, se emplaza un conjunto multifamiliar, donde el inmueble de la referencia, consta de tres pisos de altura, fui atendido por residente del inmueble, quien permite el ingreso y acompañan la visita, una vez en el interior del inmueble y conforme a lo manifestado por los propietarios, se encontró que, las obras ejecutadas hacen más de siete años, corresponde a instalación de cubierta liviana en la terraza.</p> <p>Respecto a la cubierta instalada en la terraza, está se trata de una estructura liviana cuyo comportamiento dinámico difiere del de una edificación convencional, y el uso principal, es distinto al de habitación u ocupación por seres humanos, por lo tanto, no requiere licencia de construcción.</p> <p>Por lo antes mencionado, se considera que, no existe contravención a la integridad urbanística, adicionalmente, las obras cuentan con una vetustez de mas de siete años de su ejecución.</p> | | | |
