FORMATO TÉCNICO DE VISITA Y/O VERIFICACIÓN-  
CONTROL URBANÍSTICO  
ALCALDIA LOCAL DE USAQUÉN

| Formato Técnico de Visita y/o Verificación- Control Urbanístico | | | INFORME TÉCNICO IT – CEG439-2025 | | |
| OBJETO DE LA VISITA | PRESUNTA PERTURBACION A LA POSESIÓN | | No. ACTUACIÓN ADMINISTRATIVA | 2023513490105526E | |
| DIRECCIÓN DEL INMUEBLE | KR 2 161 16 (perturbado)<br>KR 1 C 160 D 29 (perturbador) | | CHIP | AAA0115JXPA<br>AAA0115JXRJ | |

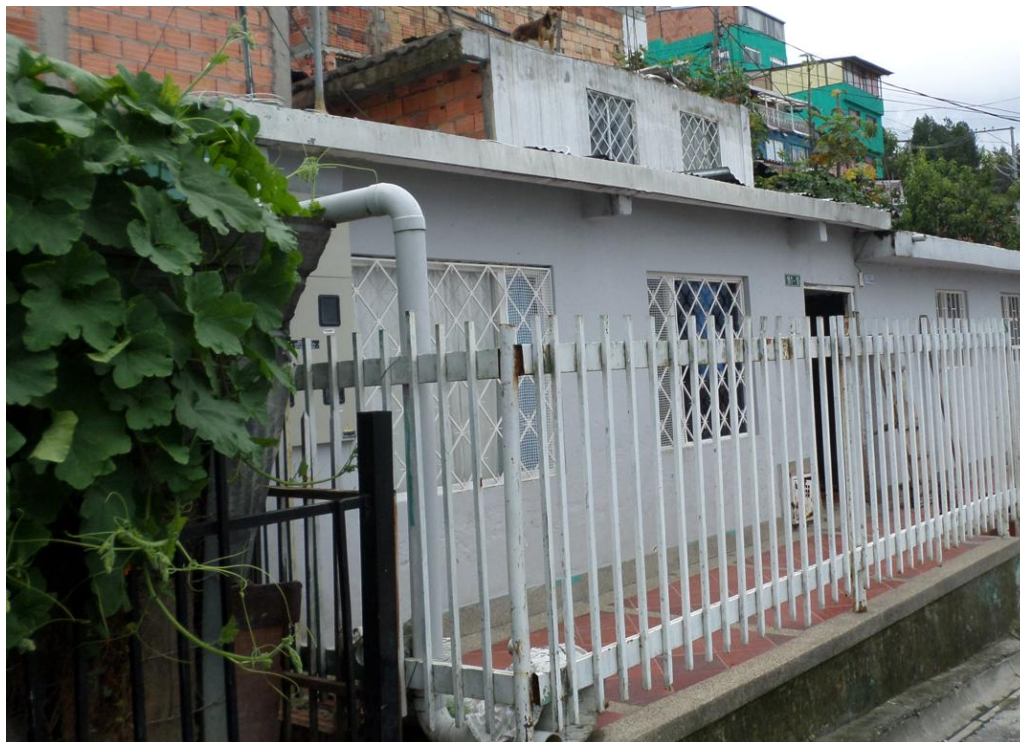
**IMAGEN 2: FOTOGRAFÍA FACHADA DEL PREDIO KR 2 161 16**

| OBRAS EJECUTADAS | | | |
|---|---|---|---|
| <p>El día 25 de abril del 2025, se actualiza visita técnica al inmueble de la KR 2 161 16, con el fin de verificar presunta perturbación a la posesión.</p> <p>En el momento de la visita, se encontró que, en el predio del asunto, se emplaza una construcción de un piso de altura, la cual se ubica sobre una pendiente, sobre el costado norte del predio del asunto, se ubica el predio de la KR 1 C 160 D 29, el cual se encuentra deshabitado y con vegetación tupida y en total descuido y falta de mantenimiento.</p> <p>En las construcciones del predio de la KR 2 161 16, se presentan humedades contra el predio deshabitado, puesto que, en el predio perturbador, se presenta represamiento de agua escorrentía y malos olores por basura, residuos y posible fuente de vectores epidemiológicos.</p> <p>Conforme a lo antes mencionado, en el predio de la KR 1 C 160 D 29, se ha omitido el mantenimiento de dicho lote (artículo 77 numeral 4) esto genera perturbación a la posesión en el predio de la KR 2 161 16, por afectación que provoca humedad y riesgo de salud pública.</p> | | | |
