FORMATO TÉCNICO DE VISITA Y/O VERIFICACIÓN-  
CONTROL URBANÍSTICO  
ALCALDIA LOCAL DE USAQUÉN

| Formato Técnico de Visita y/o Verificación- Control Urbanístico | | | INFORME TÉCNICO IT – CEG442-2025 | | |
| DIRECCIÓN DEL INMUEBLE | CL 118 20 71 APTO 101 | | CHIP | AAA0106ATBR | |

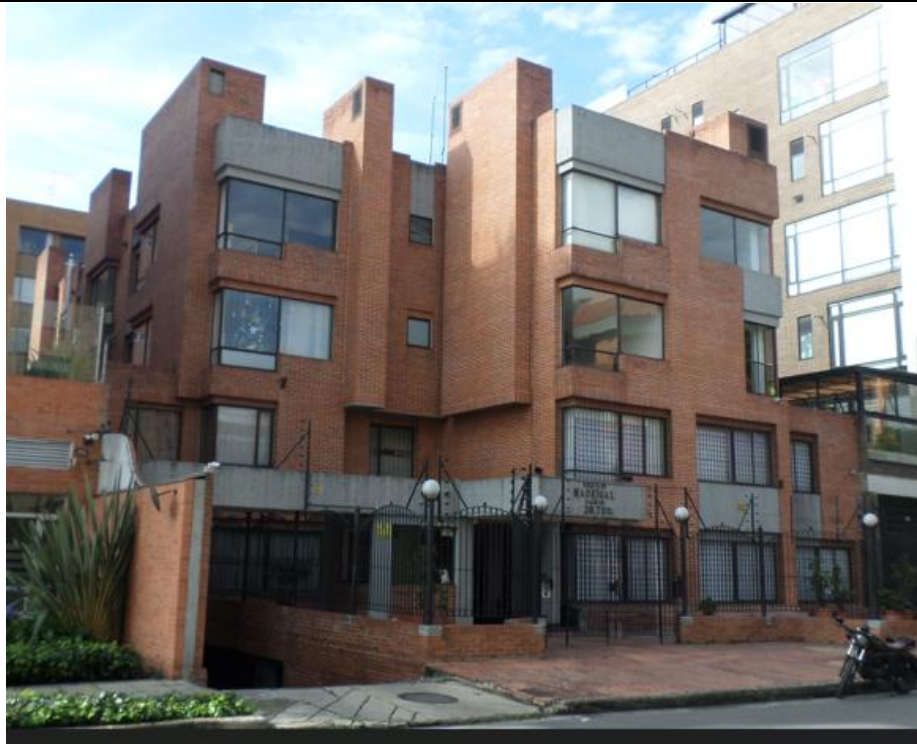
**IMAGEN 2: FOTOGRAFÍA FACHADA DEL PREDIO**

| OBRAS EJECUTADAS | | | |
|---|---|---|---|
| Las obras verificadas y ejecutadas en el inmueble de la CL 118 20 71 APTO 101, corresponden a instalación de cubierta liviana en terraza común de uso exclusivo. | | | |
| <p>El día 03 de diciembre del 2025, se adelantó visita técnica al inmueble de la CL 118 20 71 APTO 101, con el fin de verificar si se adelantaron obras en contravención a la integridad urbanística.</p> <p>En el momento de la visita, se encontró que, en el predio del asunto, se emplaza un edificio multifamiliar de cuatro pisos de altura. Se ingresa al edificio y soy atendido por residentes del apartamento 101, quienes permiten el ingreso y acompañan el recorrido. En el interior del inmueble, se observa una estructura liviana, sobre la cual, se instaló una cubierta en policarbonato. Revisado los materiales expuestos, se aprecia que dicha instalación y cubierta, cuentan con una vetustez superior a los diez años de su ejecución. No es una obra recientemente ejecutada y no se encuentra instalada en espacio público, el espacio es usado como deposito de diferentes elementos, mas no es habitable. El área es de 9m2, los cuales, de ser necesario, pueden ser legalizables.</p> | | | |
| TIPO DE INFRACCIÓN | INSTALACION DE CUBIERTA CON ESTRUCTURA LIVIANA EN TERRAZA COMUN DE USO EXCLUSIVO | | |
