FORMATO TÉCNICO DE VISITA Y/O VERIFICACIÓN-  
CONTROL URBANÍSTICO  
ALCALDIA LOCAL DE USAQUÉN

| Formato Técnico de Visita y/o Verificación- Control Urbanístico | | | INFORME TÉCNICO IT – CEG423-2025 | |
| DIRECCIÓN DEL INMUEBLE | KR 6 A 192 19 MJ | CHIP | AAA0167RRZM | |

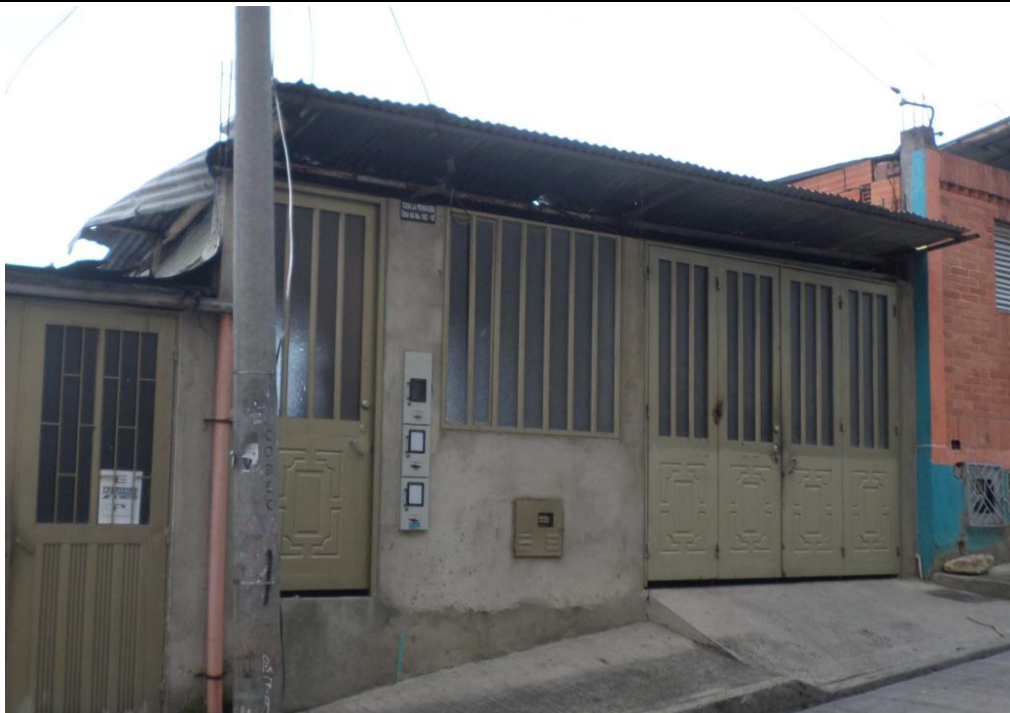
IMAGEN 2: FACHADA

| OBRAS EJECUTADAS | | | |
|---|---|---|---|
| Las obras verificadas y ejecutadas en el inmueble de la KR 6 A 192 19 MJ, corresponden a: sin obras recientemente ejecutadas | | | |
| <p>El día 26 de noviembre del 2025, se adelantó visita técnica al inmueble de la KR 6 A 192 19 MJ, con el fin de determinar presunto comportamiento contrario a la integridad urbanística.</p> <p>El inmueble de la KR 6 A 192 19 MJ, conforme a la norma urbana vigente, Decreto 555 del 2021, se ubica dentro de la UPL 26 TOBERIN, Tratamiento Urbanístico MEJORAMIENTO INTEGRAL, donde se le permite una altura de hasta tres pisos la aplicación de las normas comunes para todos los tratamientos.</p> <p>En el momento de la visita, se encontró que, en el predio del asunto, se emplaza una construcción que, sobre la KR 6 A, cuenta con un piso de altura, una vez realizada la comparación, entre lo evidenciado al momento de la visita, con las imágenes existentes en la herramienta Street View, no se aprecia cambio o modificación de la construcción en los últimos cuatro años.</p> <p>Conforme a lo anterior, y desde la observancia exterior, no se evidencian obras en ejecución o recientemente ejecutadas.</p> | | | |
