FORMATO TÉCNICO DE VISITA Y/O VERIFICACIÓN-  
CONTROL URBANÍSTICO  
ALCALDIA LOCAL DE USAQUÉN

| Formato Técnico de Visita y/o Verificación- Control Urbanístico | | | INFORME TÉCNICO IT – CEG426-2025 | | |
| DIRECCIÓN DEL INMUEBLE | AC 116 12 35 | | CHIP | AAA0105FKLF | |

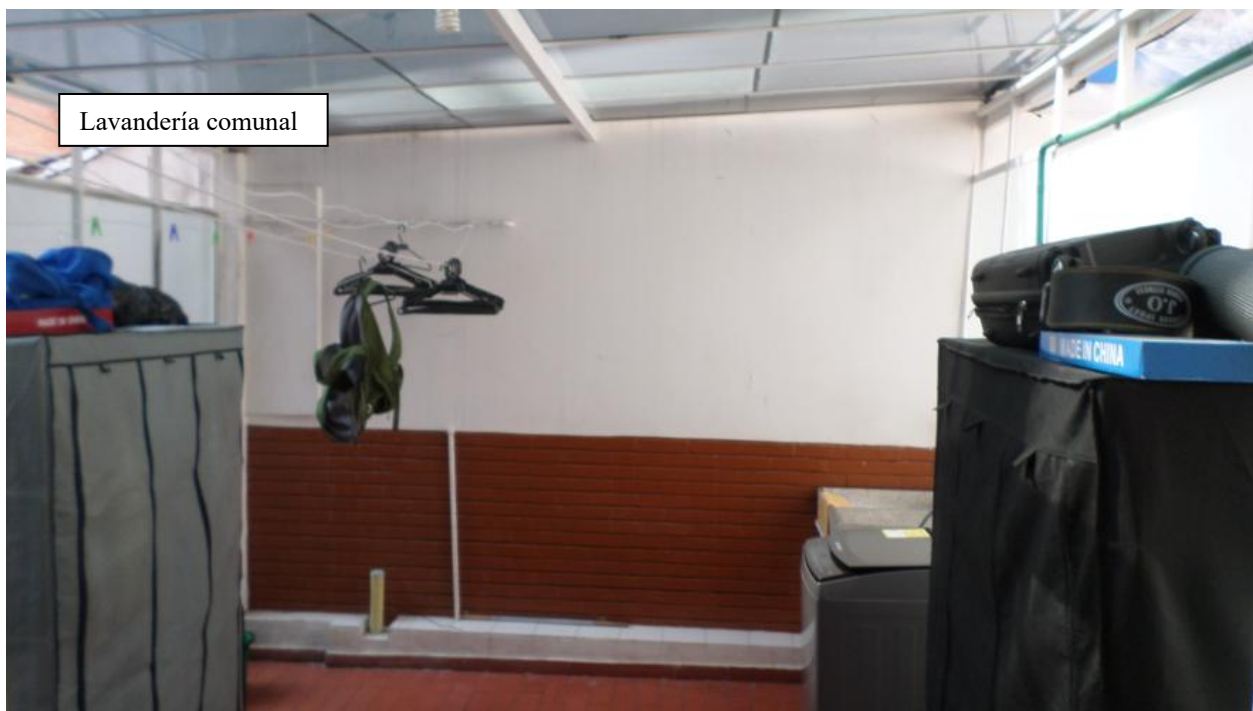
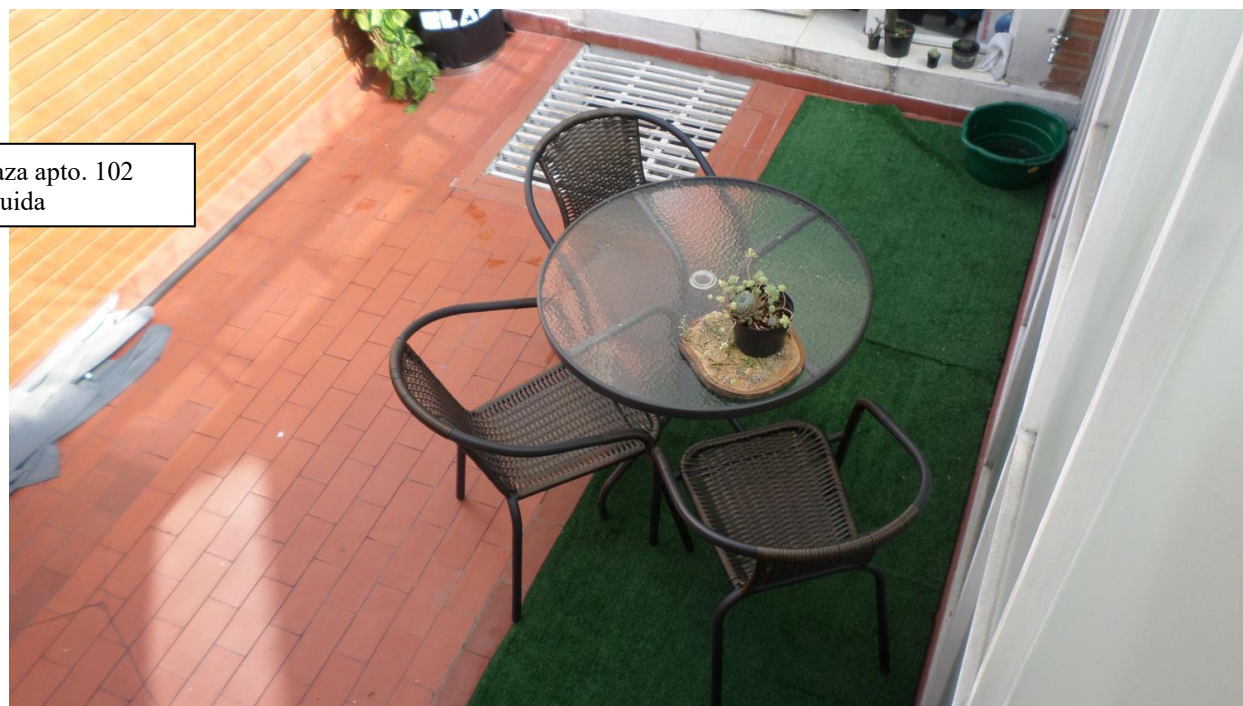
IMAGEN 2: FOTOGRAFÍAS

| OBRAS EJECUTADAS | | | |
|---|---|---|---|
| Las obras verificadas y ejecutadas en el inmueble de la AC 116 12 35, corresponden a: intervención en aislamiento posterior | | | |
| <p>El día 21 de noviembre del 2025, se adelantó nueva visita técnica al inmueble de la AC 116 12 35, con el fin de determinar presunto comportamiento contrario a la integridad urbanística.</p> <p>En el momento de la visita, fui atendido por el administrador del edificio, quien permite el ingreso y acompaña el recorrido, en la zona posterior del edificio, se ubican terrazas comunes de uso exclusivo y una terraza común donde se sitúa la zona de lavandería comunal. Esta zona de lavandería, se encuentra protegida por una cubierta liviana, la cual cuenta con una vetustez de más de siete años. Las obras denunciadas inicialmente, consistieron en ampliación sobre terraza común de uso exclusivo, por construcción de un baño en el apartamento 102. Para el momento de la visita, ya se había retirado el baño anteriormente construido, por lo tanto, se restituyó la zona antes ocupada en terraza de uso exclusivo del apartamento 102.</p> <p>Por lo antes descrito y teniendo en cuenta que la cubierta instalada en la terraza de uso común, es liviana y vetusta y que la zona ocupada anteriormente fue restituida, no se considera infracción urbanística actual.</p> | | | |
