## **INFORME DE VISITA TÉCNICA**

**SERVICIO NACIONAL DE APRENDIZAJE – SENA**  
**CONTRATO NO. : CO1.PCCNTR.9356723 DE 2026**  
**PROCESO: MC-DG-DAF-0001-2026**

“CONTRATAR LA EJECUCIÓN DE OBRAS CIVILES DE PROTECCIÓN, ESTABILIZACIÓN Y MITIGACIÓN DEL RIESGO PARA LA INFRAESTRUCTURA HIDROSANITARIA UBICADA EN EL PREDIO DE LA NUEVA SEDE DEL CENTRO DE COMERCIO, INDUSTRIA Y TURISMO DEL MUNICIPIO DE CIÉNAGA DE ORO”

**FECHA DE VISITA:** 28 de febrero de 2026

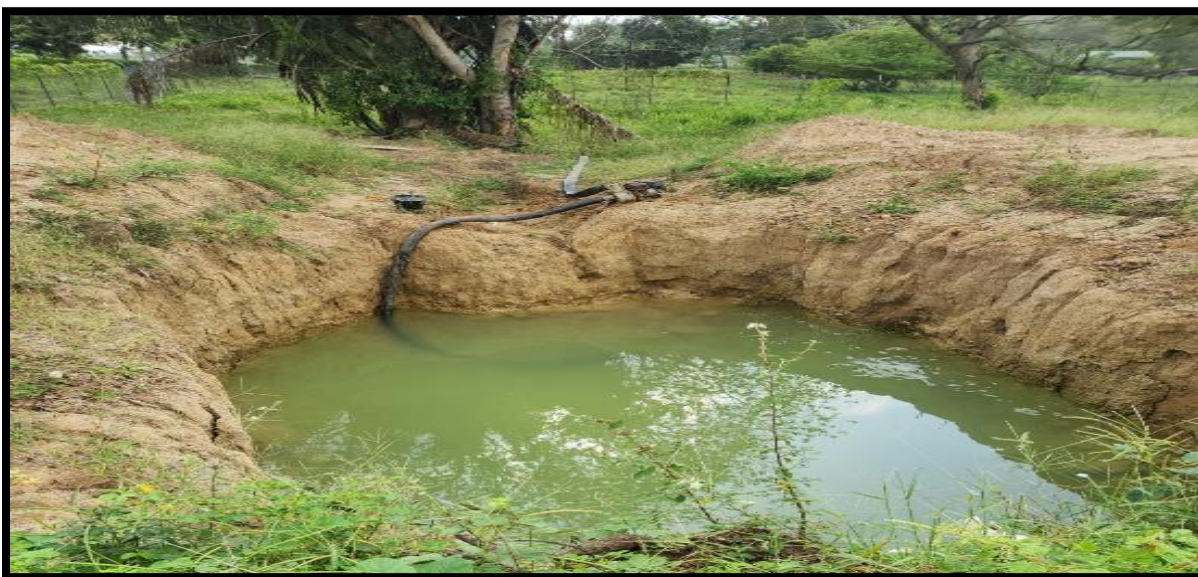
**Imagen 1 – Estado actual Pozo 1 (con acumulación de agua)**

Se observa presencia de agua estancada alrededor del pozo, producto de escorrentía superficial. Esta condición:

- Impide la correcta evacuación de aguas lluvias.
- Genera saturación del terreno.
- Aumenta el riesgo de afectación estructural.
- Puede deteriorar la infraestructura proyectada.

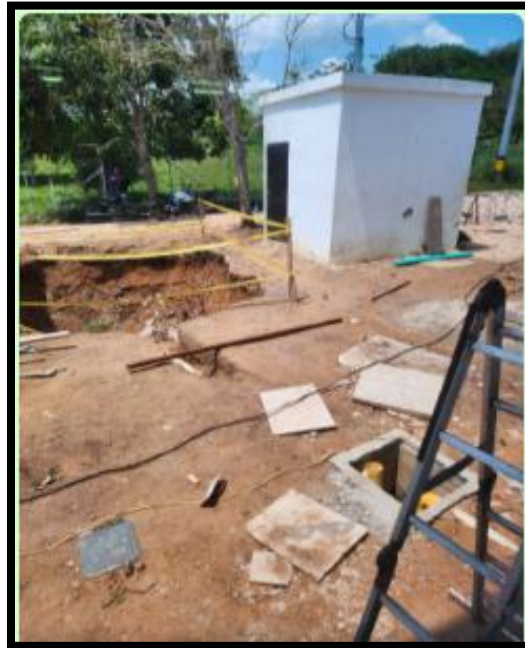
**Imagen 2 – Estado actual Pozo No 2**

Se evidencia comportamiento similar, con ausencia de canalización efectiva para conducir las aguas lluvias fuera del área de implantación.

La ubicación de este pozo no es la ideal ya que el tanque queda un porcentaje superficial lo cual a la vista no es estético y está al lado de la parte eléctrica, no hay como evacuar aguas acumuladas.

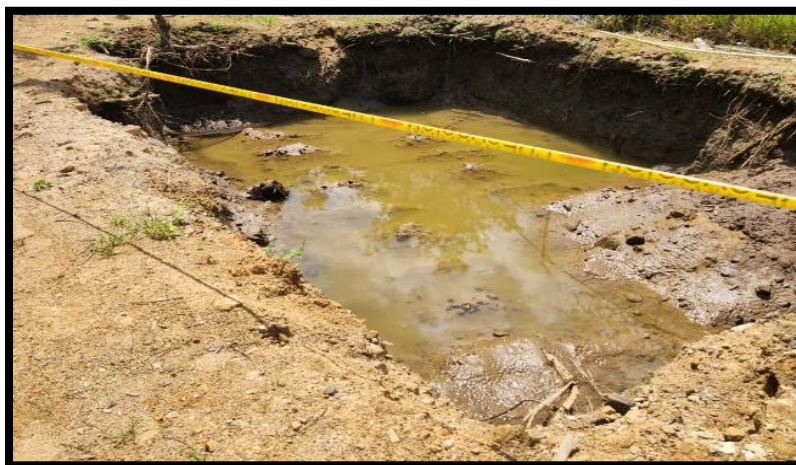
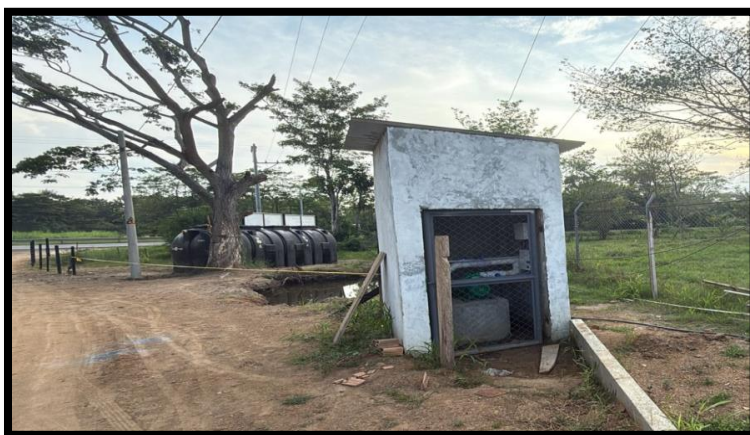
- En el área se encuentra construido el cuarto técnico de motobombas.
- Esta infraestructura limita la posibilidad de traslado del tanque.
- Actualmente la zona presenta riesgo de inundación.
- No existe un punto claro de descarga para las aguas lluvias.
- Si se mantiene la localización, sería necesario implementar medidas de protección perimetral.
- La exposición constante a humedad podría deteriorar la infraestructura.

**Imagen 3 y 4 – Tanque y cuarto técnico.**

Se requiere definición por parte de la entidad respecto a si el tanque deberá quedar sobre o bajo nivel, considerando el comportamiento hidráulico del terreno. Se debe hacer al menos una piedra pegada para el manejo de agua en esta zona.

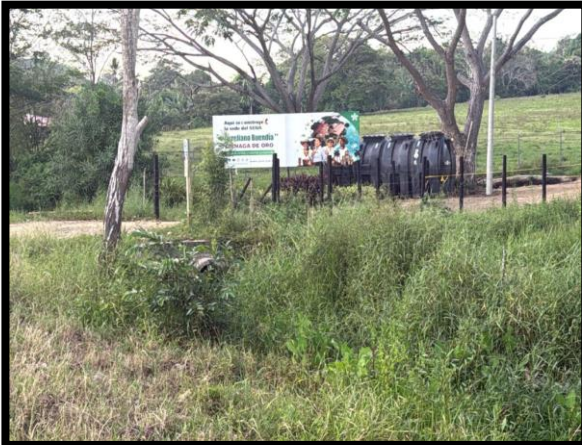
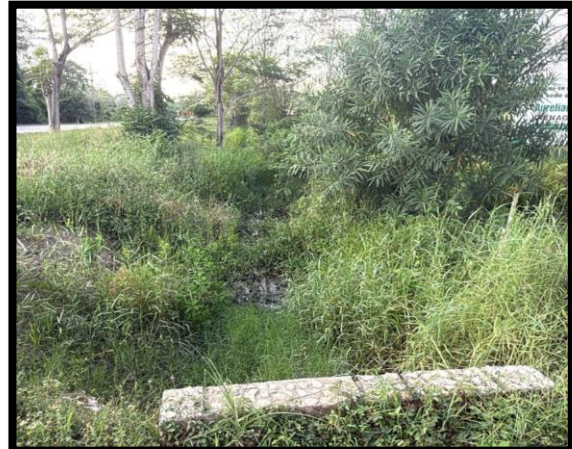
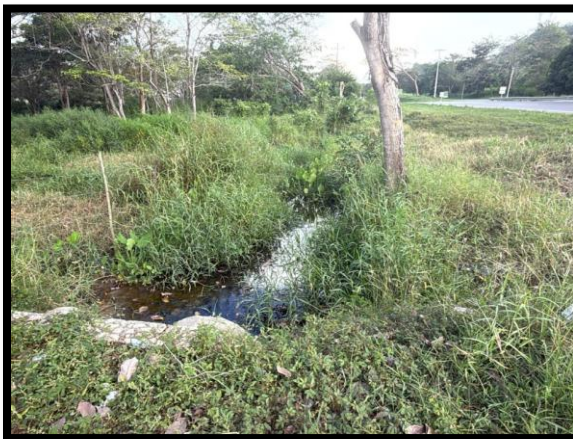
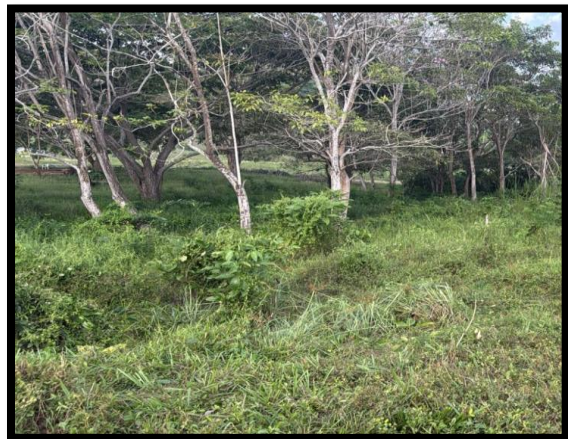
**Imagen 5,6,7 y 8 – Canales con taponamiento  
(obstrucción por vegetación y residuos)**

Se observa presencia de vegetación y material sedimentado que impide la evacuación eficiente de aguas lluvias. Esta condición:

- Reduce la capacidad hidráulica del canal.
- Genera reboses.
- Aumenta el riesgo de afectación a la estructura cercana.

Se recomienda como medida de mitigación la limpieza de dichos canales.

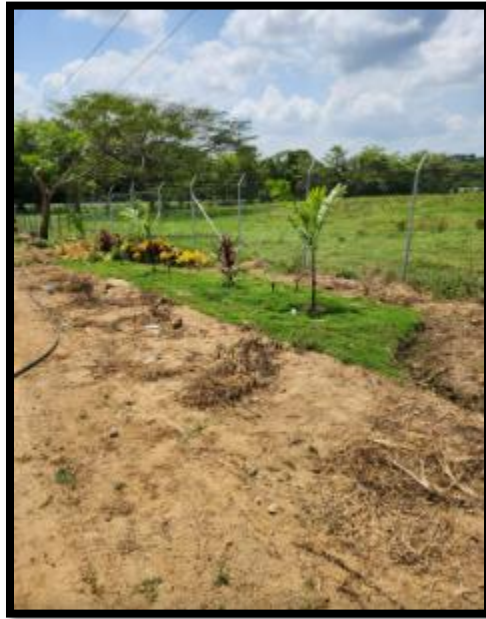
**Imagen 9– Cuneta perimetral jardines**  
(obstrucción por vegetación y residuos)

Las cunetas de los jardines igualmente requieren limpieza y reconformación para que el agua lluvia realmente se direcciona a las zonas más bajas.

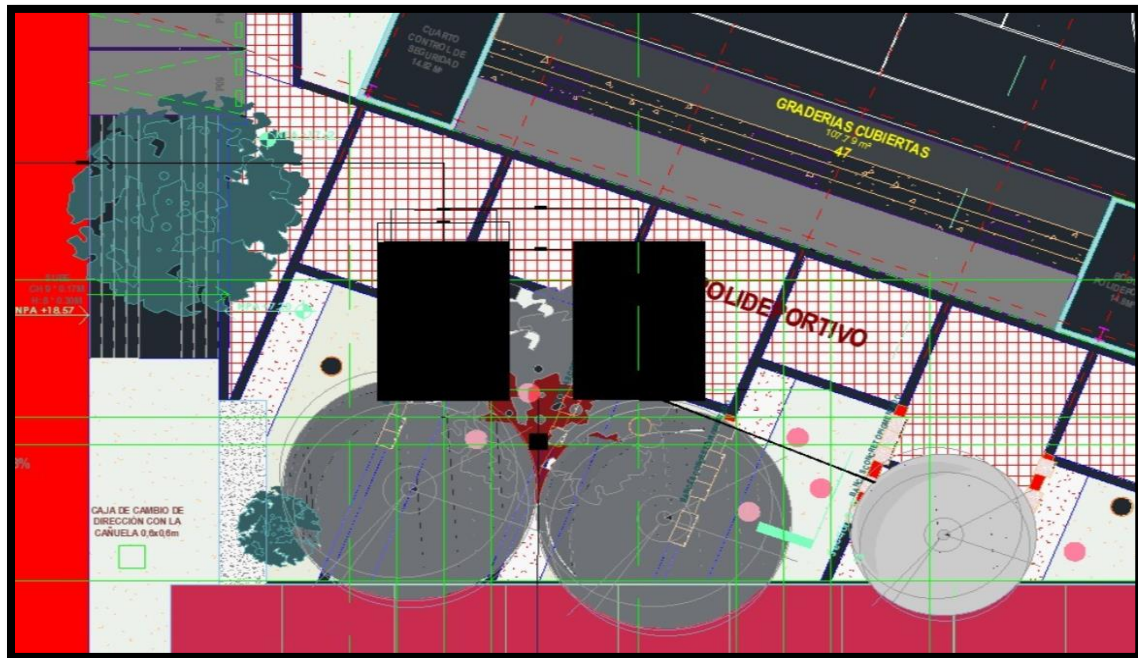
**Imagen 10: Plano de reubicación (Área Propuesta para reubicación)**

Con base en el análisis anterior, se propone reubicar el sistema hacia el sector ubicado detrás de la cerca perimetral, donde:

- No existen interferencias con red eléctrica.
- No se afectan vías existentes.
- No hay cajas eléctricas.

- Se presentan mejores condiciones de pendiente.
- Se facilita la evacuación natural de aguas lluvias.
- Se minimizan sobre costos.
