# INFORME DE SUPERVISIÓN 01 del CONVENIO 004 de 2025

Subdirección Metrología Física

2026-04-08

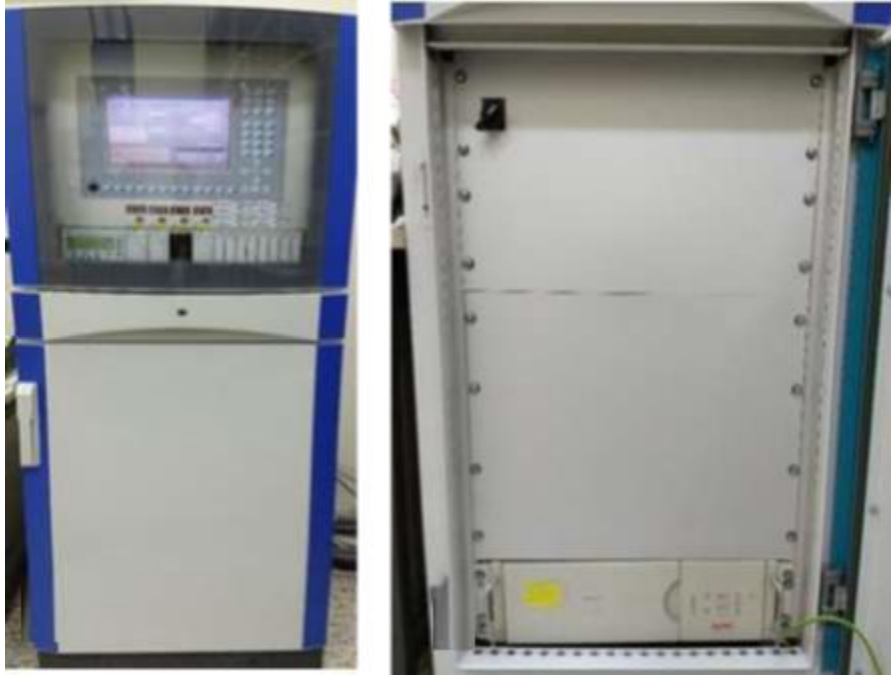
Figura 1, Panel de Control

Panel de control, encargado de la operación de los patrones nacionales de fuerza ERICHSEN (10 kN, 100 kN y 1000 kN) según se observa en la Figura 1.

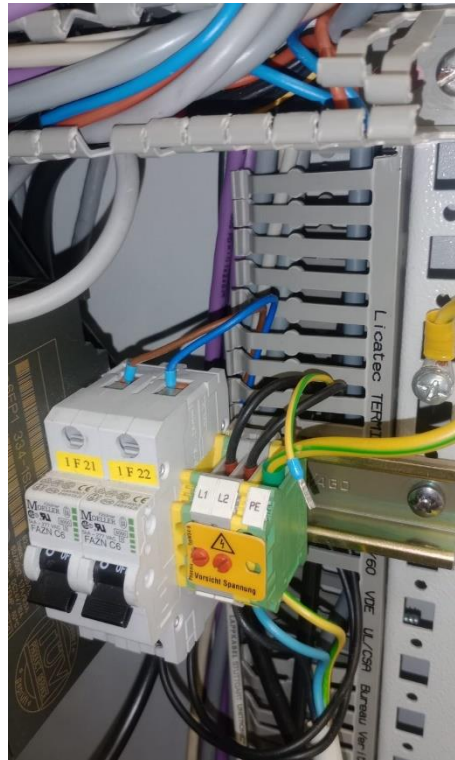
Figura 2

del circuito, dejando los conductores de alimentación principal en la parte de entrada del disyuntor y los conductores de distribución interna en la salida del mismo.

Adicionalmente, debido a la necesidad de retirar la UPS defectuosa de la ruta de alimentación del panel de control, se adecuó la conexión eléctrica del sistema a un circuito alterno disponible, para lo cual fue necesario realizar el cambio de la clavija de alimentación del panel. Esta adecuación permitió energizar el sistema de forma segura y efectuar las pruebas funcionales correspondientes.

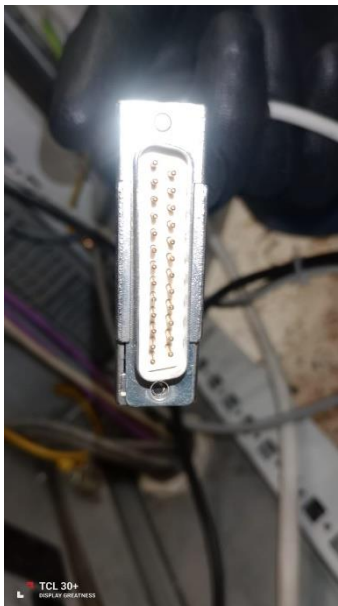
Figura 3

Al inicio de la intervención, el panel de control presentaba condiciones que evidenciaban manipulaciones previas en su sistema eléctrico interno. Durante la inspección visual se observaron conexiones no normalizadas, conductores con trazado y disposición no correspondientes a una configuración ordenada de fábrica y elementos del sistema con señales de intervención sobre su cableado original. Entre los hallazgos más relevantes se identificó un conductor de puesta a tierra suelto, un conector DB25 macho proveniente de la antigua UPS suspendido dentro del gabinete y con sus pines expuestos, Figura 3, así como modificaciones en el circuito de alimentación del ventilador de recirculación de aire. En términos generales, la condición visual inicial del panel indicaba la necesidad de una revisión técnica detallada para restablecer condiciones adecuadas de seguridad eléctrica y confiabilidad operativa.

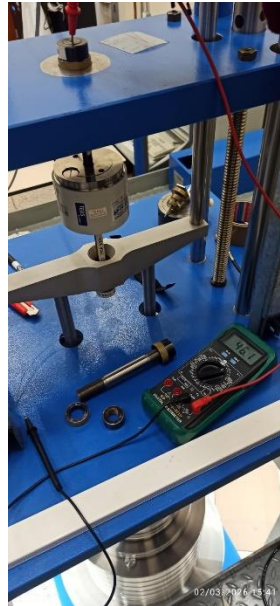
Figura 4

Desde el punto de vista eléctrico, el sistema presentaba una condición anómala asociada a retorno de tensión hacia la estructura metálica de las máquinas, situación que generaba riesgo de contacto eléctrico para el personal operador. Como evidencia de esta condición, durante la verificación previa se realizó una medición entre el IBC y la estructura de la máquina, obteniéndose una lectura aproximada de 46.1 V AC, valor que confirmaba la presencia de una diferencia de potencial no deseada entre partes del sistema. De acuerdo con la información recopilada durante el servicio, esta condición se asoció a la conexión del panel de control a una UPS en mal estado, Figura 4.

Se evaluó la ruta de alimentación eléctrica del panel de control, incluyendo la UPS originalmente asociada al sistema. Como resultado de esta revisión se identificó que la UPS presentaba condición de falla y constituía una causa probable de la anomalía eléctrica reportada en el sistema. Esta verificación permitió definir la necesidad de retirar la UPS de la ruta de alimentación del panel para restablecer condiciones seguras de energización y operación durante la intervención.

Como acción correctiva principal, se retiró la UPS defectuosa de la ruta de alimentación del panel de control, debido a que su condición de falla se identificó como causa probable del retorno de tensión hacia la estructura de las máquinas. Con el fin de restablecer la energización del sistema y permitir la ejecución de pruebas funcionales, se reubicó la conexión del panel hacia otro circuito eléctrico disponible. Para ello fue necesario adaptar la conexión de alimentación mediante el cambio de la clavija del equipo. Esta adecuación permitió suministrar energía al panel en condiciones más seguras y continuar con las verificaciones operativas posteriores, sin que ello constituyera una reparación interna de la UPS retirada.

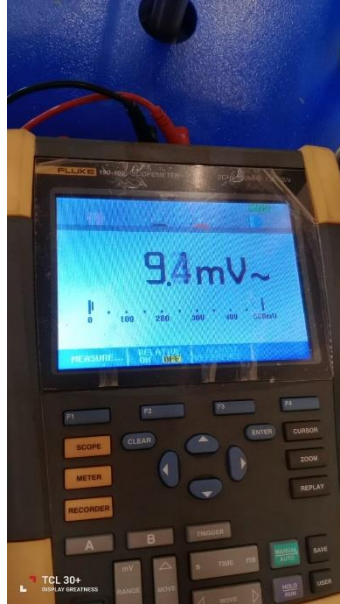
Figura 5

mantenimiento, evidenciando la eliminación de la diferencia de potencial anómala que generaba riesgo de descarga eléctrica para los operarios, Figura 5. Esta verificación constituyó uno de los principales criterios de aceptación de la intervención correctiva realizada sobre el sistema eléctrico del panel.

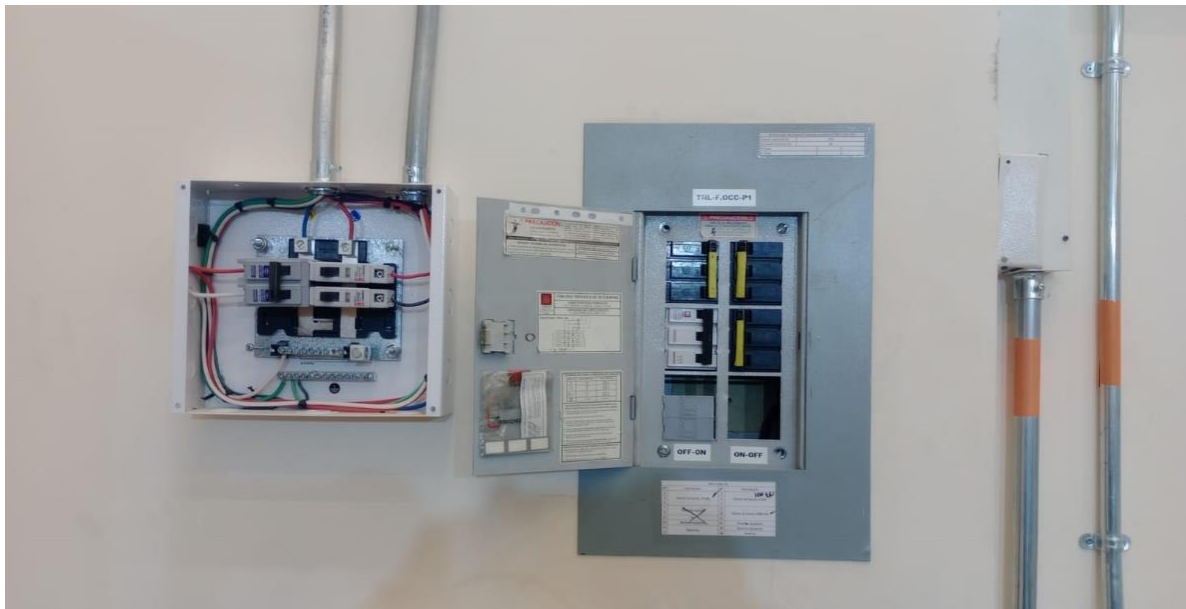
Figura 6. Verificación del circuito de alimentación y desenergización del sistema previa a la intervención del panel de control.

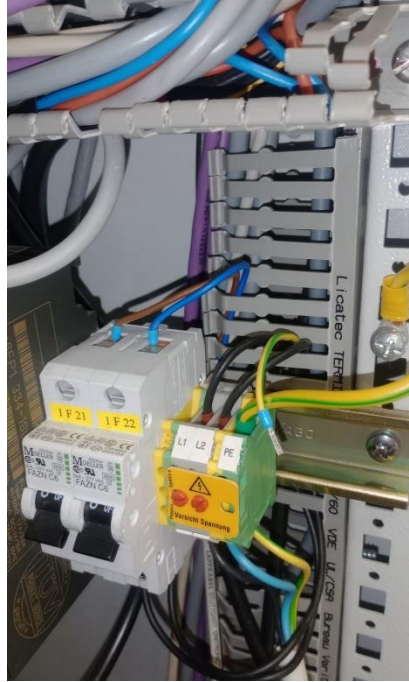
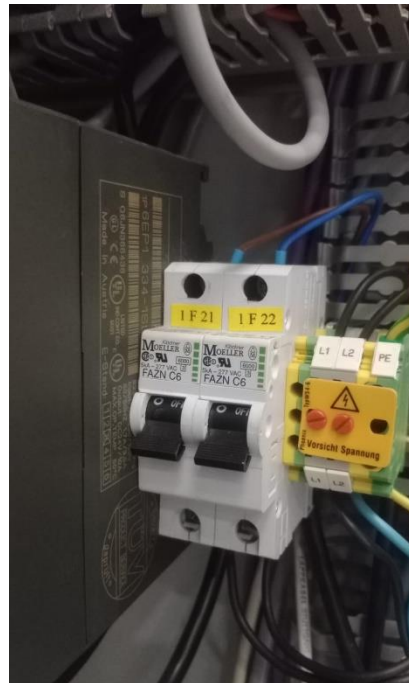
Figura 7 y 8, conexión invertida identificada en el disyuntor principal del panel de control antes de la corrección.

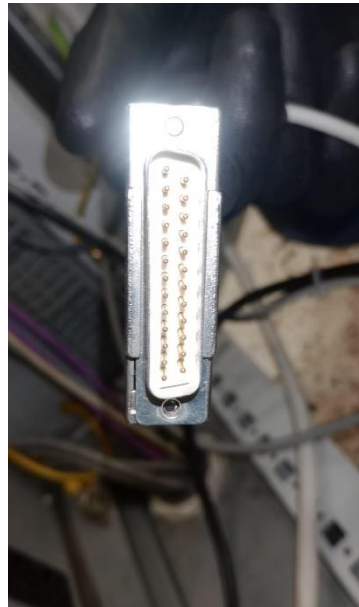
Figura 10, Conector DB25 proveniente de la antigua UPS, encontrado suelto dentro del panel de control y con pines expuestos.

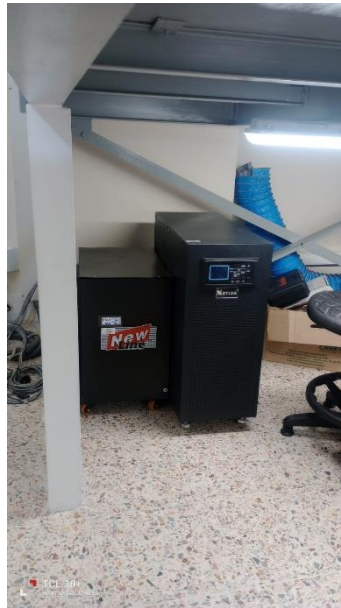
Figura 11, UPS retirada de la ruta de alimentación del panel de control durante la intervención.

Adicionalmente, se recomienda mantener fuera de servicio la UPS que presentó la falla hasta que sea sometida a evaluación técnica especializada, y evitar su reincorporación al sistema sin un diagnóstico concluyente y sin la validación correspondiente.

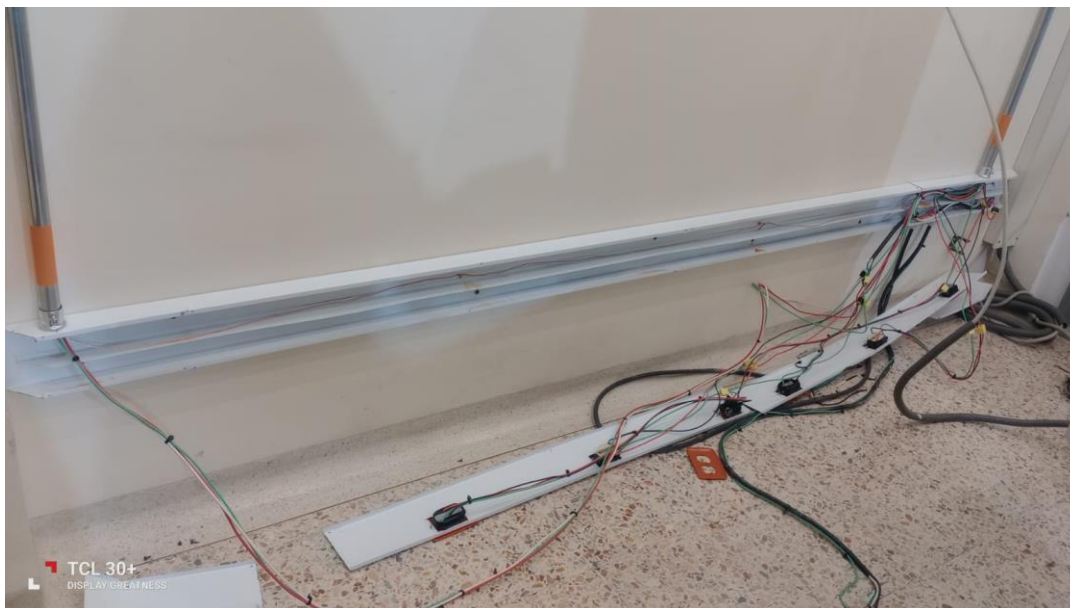
Figura 12, Revisión de la instalación eléctrica asociada al punto de conexión de la UPS durante la intervención.

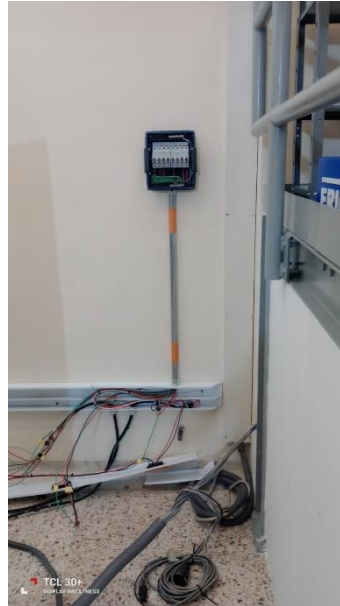
Figura 13, Revisión del subsistema de protección eléctrica asociado a la UPS que presentaba la falla.

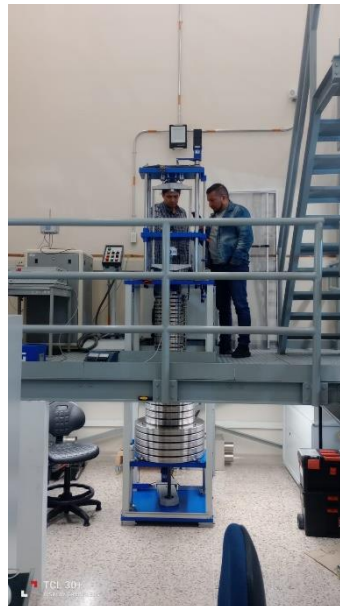
Figura 14, Realización de mediciones y verificaciones técnicas durante la intervención del sistema.

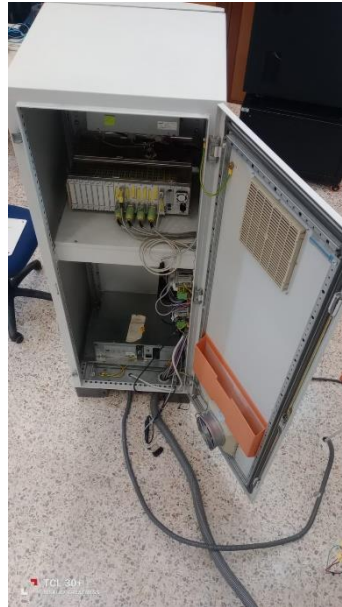
Figura 15, Panel de control abierto durante la ejecución de actividades de mantenimiento.

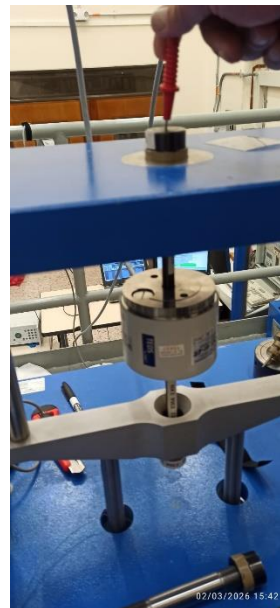
Figura 16, detalle del montaje utilizado para la medición de tensión entre el IBC y la estructura de la máquina durante el mantenimiento.

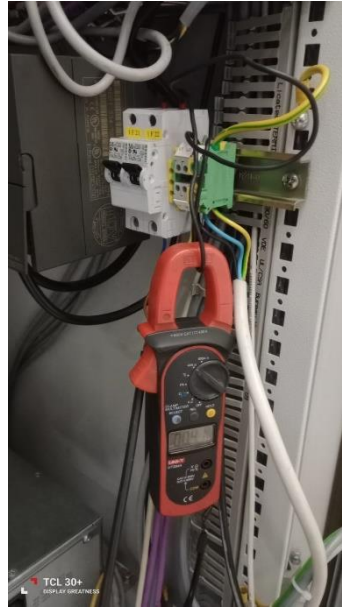
Figura 17, Verificación final de funcionamiento del panel de control, con consumo aproximado de 470 mA a 220 VAC después de las correcciones realizadas.

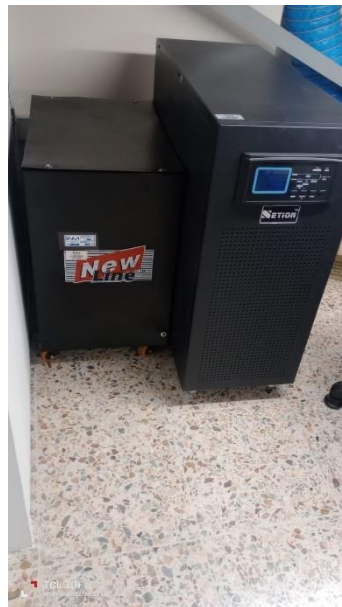
Figura 18, UPS desconectada y retirada de la ruta de alimentación del panel de control, dispuesta temporalmente en un costado del laboratorio.

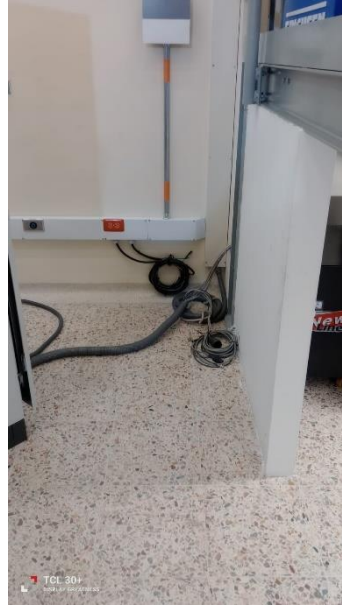
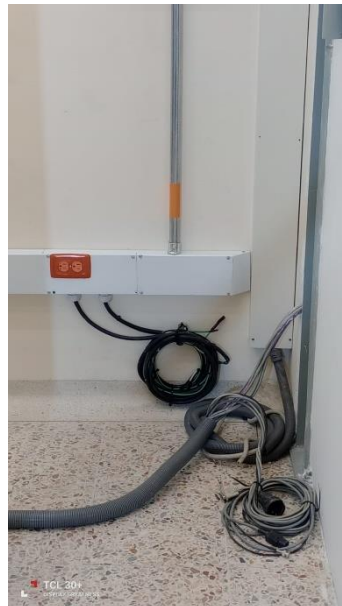
Figura 19 y 20, Organización final del área de intervención, con cables de conexión aislados y dispuestos de forma segura después del mantenimiento.
