| <p>INGELABS 5G S.A.S<br/>INGENIERIA Y LANSAFOTOGRAFIA<br/>OF. FOTOP 5G S.A.S.<br/>NIT 90187628-8</p> | <p><b><u>INGELABS 5G S.A.S</u></b><br/><b>INFORME 4 DE INTERVENTORIA</b><br/><b>RAMA JUDICIAL</b></p> | <p>VERSION: 01</p> |

# ANEXO

## REGISTRO FOTOGRAFICO

A continuación, se describen el seguimiento de las actividades en obra realizadas entre el 28 de noviembre del 2025 al 30 de diciembre de 2025.

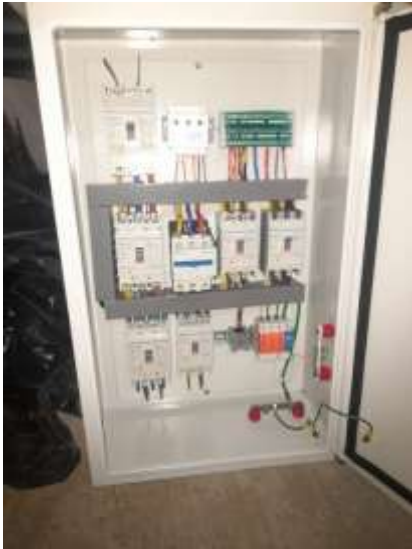
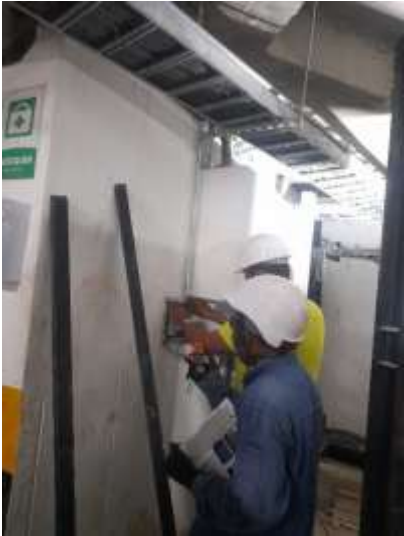
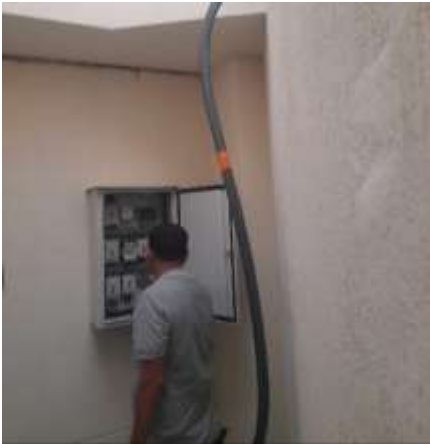
| SISTEMA ELECTRICO | |
|---|---|
| Descripción: | Suministro e Instalación de Gabinete de Distribución del Ascensor, alimentador en cable libre de Halógenos y cable UTP categoría 6A blindado |

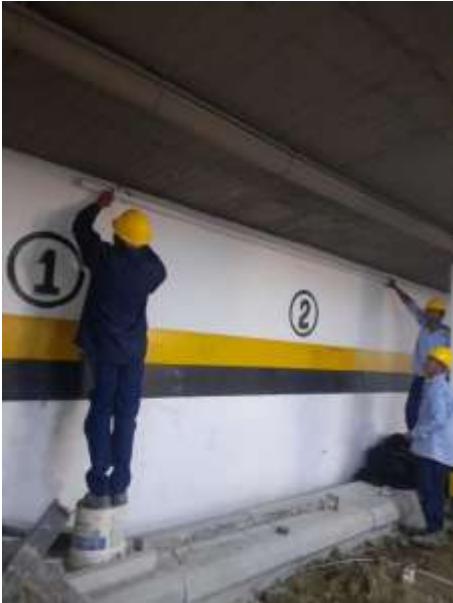
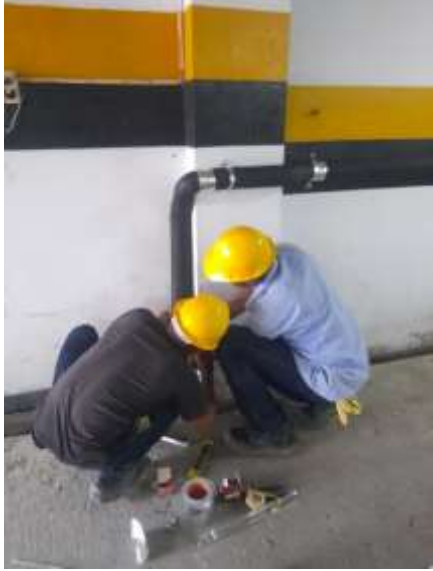
| NP.11 | Suministro e instalación de tubería PVC-P descolgada |

| Descripción: | (a) Instalación de tubería descolgada de 2" de impulsión. (b) |

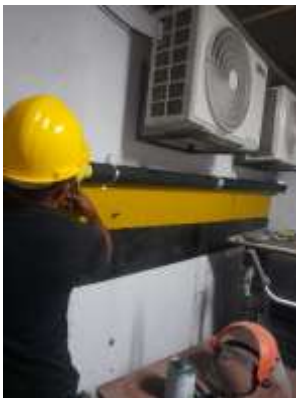
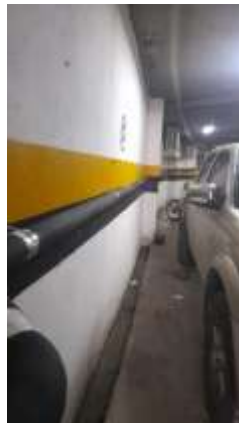
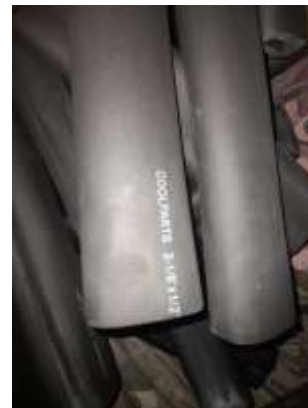
### Espuma elastomérica tubular

Descripción: Instalación de espuma elastomerica (Rubatex)

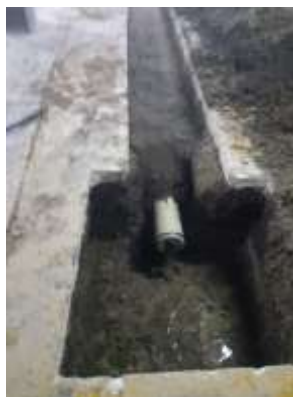
### Suministro e instalación de tubería PVC drenaje corrugada $\varnothing$ 160 mm

Descripción: Instalación de tuberia de drenaje

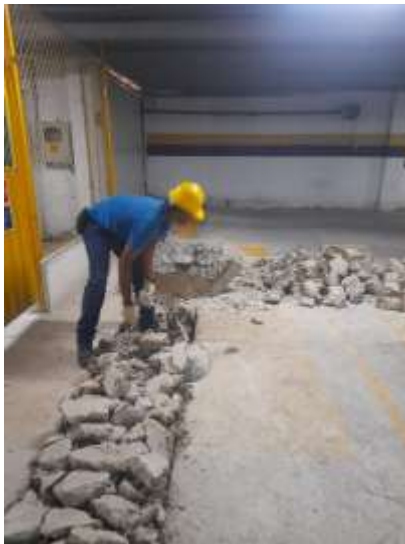
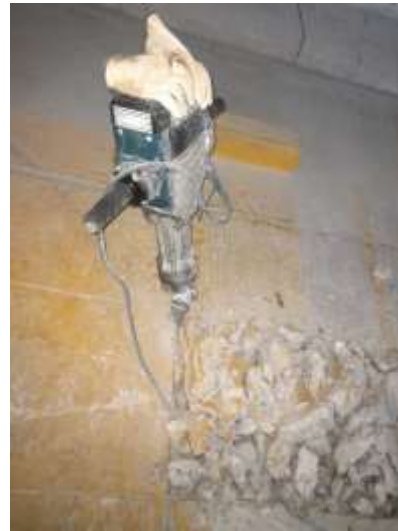
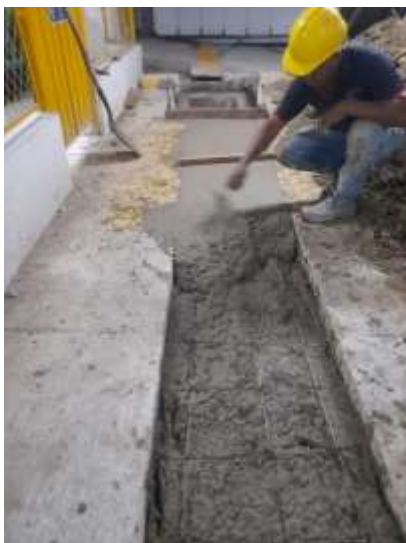
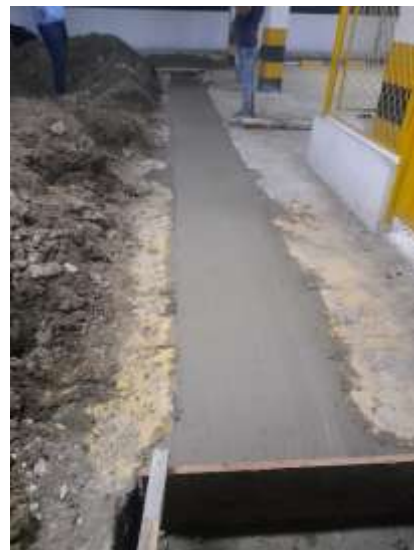
NP.27 RECONSTRUCCION DE PISO DE PARQUEADERO SOTANO EN CONCRETO MR 42 - ESP=20CM.

Descripción: A) Recolección de plantilla de piso en

| | <p>parqueadero.</p> <p>B) Martillo demoledor usado para demolición de plantilla de piso.</p> <p>C) Fundida de piso de parqueadero MR 42, E=20CM</p> <p>D) Acabado final de piso de parqueadero.</p> |

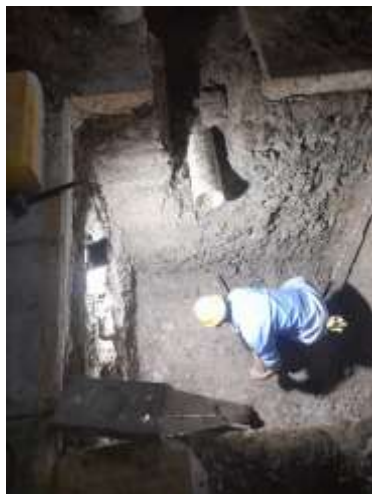
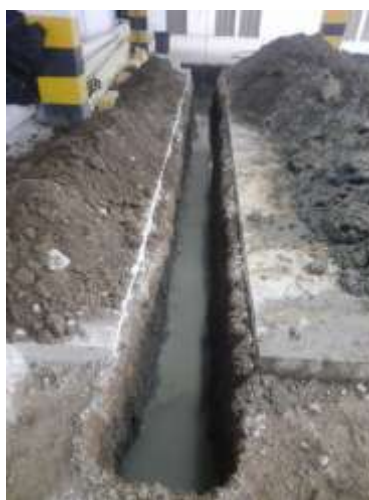
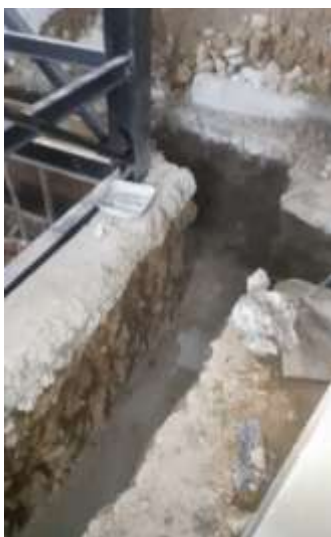
| NP.22 | EXCAVACION EN MATERIAL COMUN HUMEDO DE PISO PARA SISTEMA FILTRO FOSO ASCENSOR, CAJA EYECTOR, DESARENADOR Y DUCTOS TUBERIAS |

Descripción: Excavación de poyo eyector, línea de drenaje y filtro de ascensor.

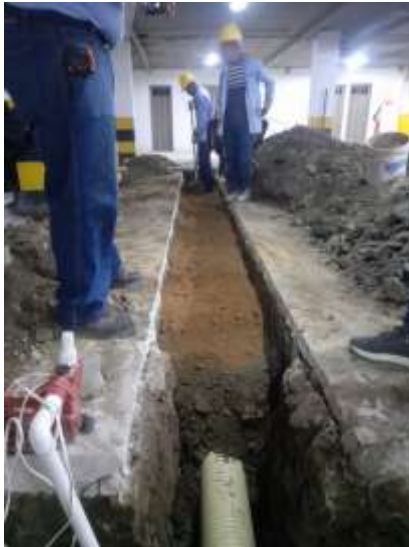
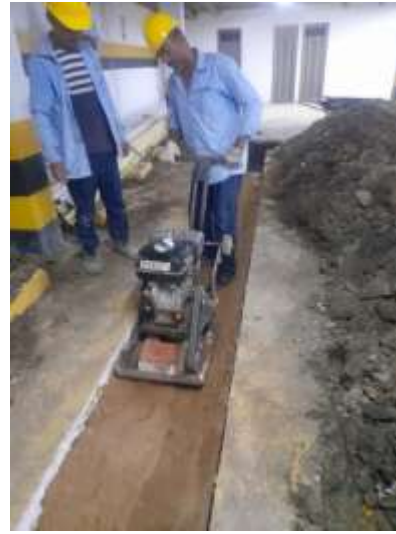
**NP.24** RELLENO EN MATERIAL SELECCIONADO Y COMPACTADO

| Descripción: | (A) Relleno con material seleccionado<br>(B) Compactación mecánica con placa vibratoria (RANA) |

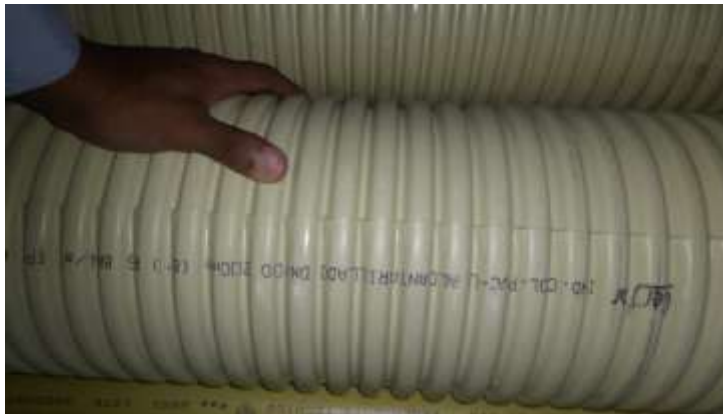
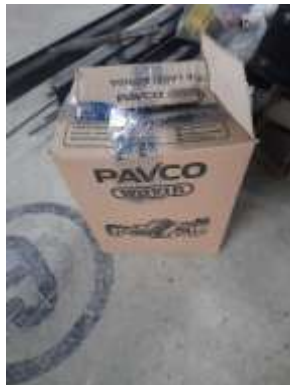
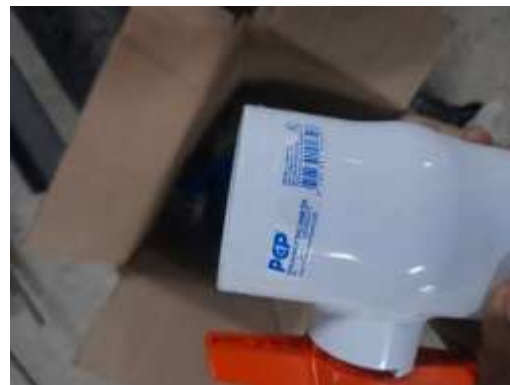
| Descripción: | Revisión de calidad de materiales para la instalación de la tubería sanitaria de PVC. |

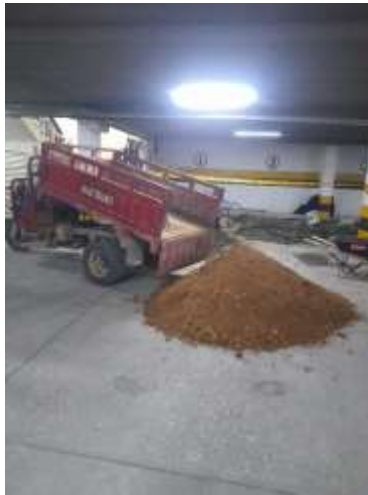
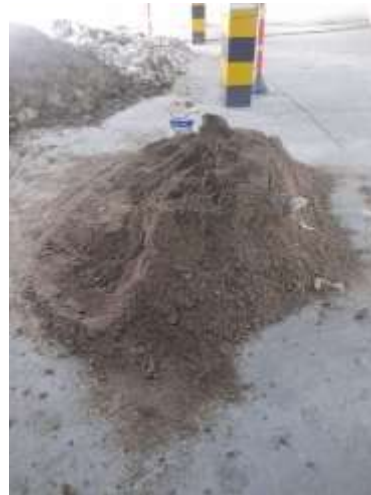
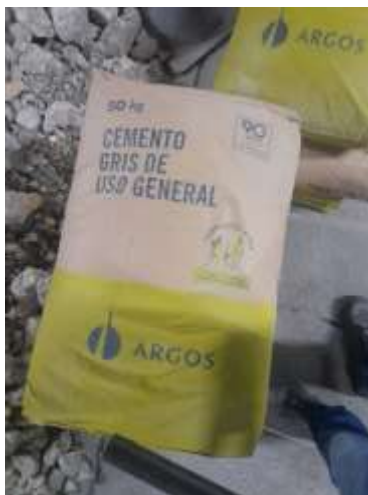
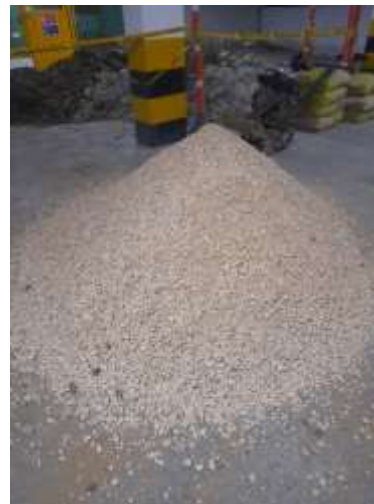
INTERVENTORIA

Descripción: Revisión de calidad de materiales seleccionado para relleno y elaboración de concreto en sitio; arena, grava y cemento.

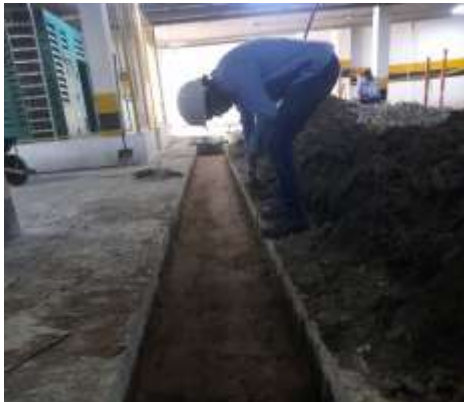
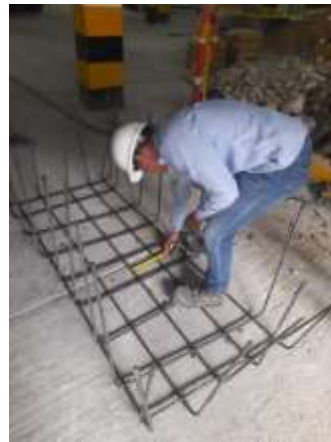
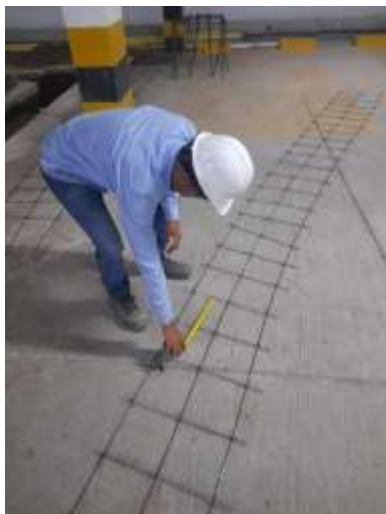
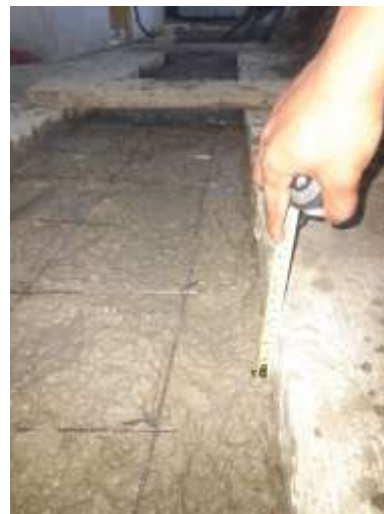
### INTERVENTORIA

| Descripción: | <p>A) Revisión de espesor de relleno compactado.</p> <p>B) Revisión de separación de acero longitudinal y transversal para losa de desarenador.</p> <p>C) Revisión de separación longitudinal y transversal de malla electrodoada de 5mm cuadrículas 0,15x0,15.</p> |

| | D) Revisión de espesor de plantilla de piso de parqueadero. |

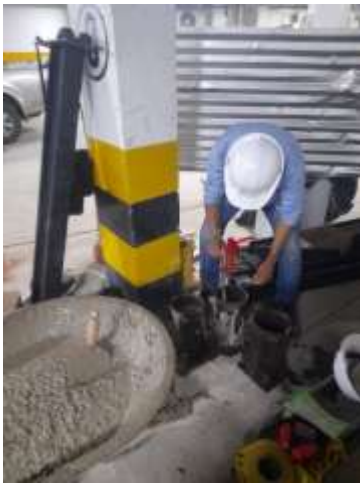
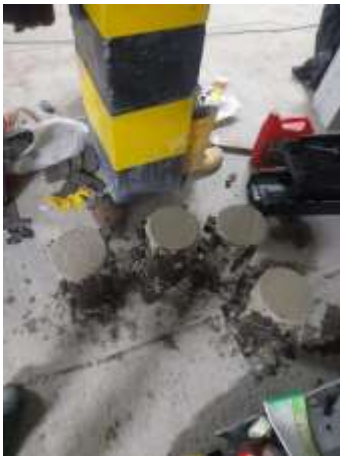
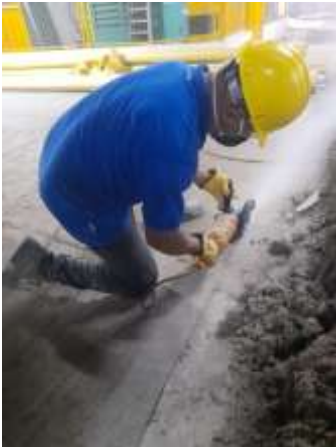
| INTERVENTORIA | | |
|---|---|--|
| Descripción: | A) Toma de muestras de concreto bajo la NTC 454 2011<br>B) Testigos de concreto.<br>C) Revisión de falla inducida en reconstrucción de plantilla de piso en parqueadero. | |
