INFORME CORTE No.1

CONTRATO DE OBRA No. 094-2025

**OBJETO: “CONTRATAR BAJO EL SISTEMA DE PRECIOS UNITARIOS
FIJOS SIN FORMILA DE RAJUSTE LA ADECUACION Y MANTENIMIENTO
DE LA SEDE DE LA DELEGACION DEPARTAMENTAL DEL AMAZONAS Y
LA REGISTRADURIA ESPECIAL DE LETCIAI – AMAZONAS”**

PERÍODO DEL INFORME: DEL 07 DE OCTUBRE AL 05 DE DICIEMBRE DE 2025

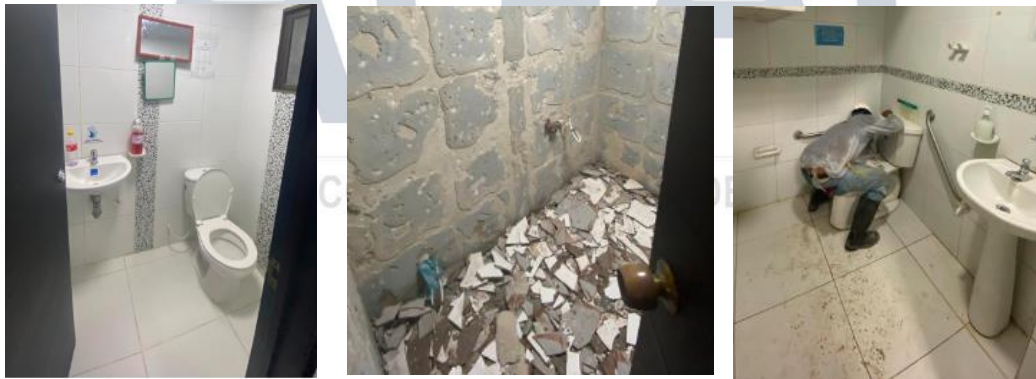
PRELIMINARES**ITÉM: 21 DESMONTE APARATOS SANITARIOS**

Se realizó el desmonte de sanitarios y lavamanos en baño primer piso (entrega de cedulas), baños tercer piso (oficina talento humano y sala de juntas)

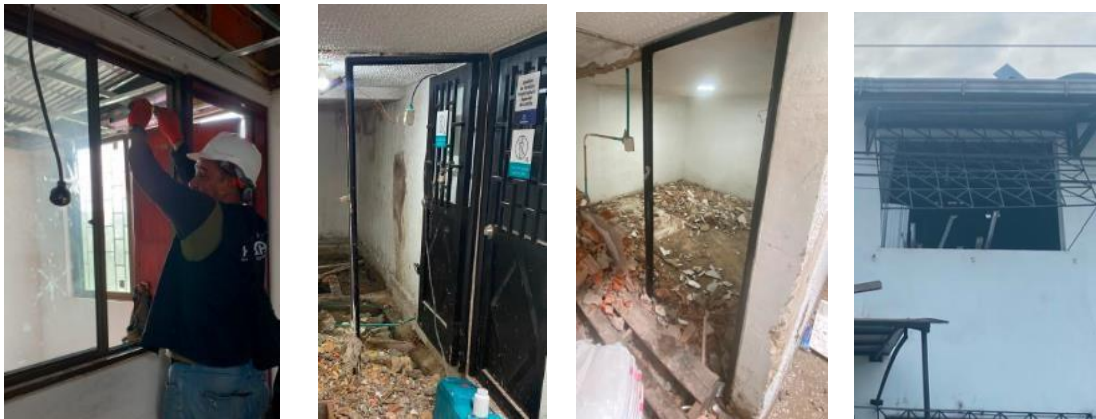
**ITÉM: 22 DESMONTE MARCOS Y PUERTAS**

Se realizó desmonte de puertas y ventanas en almacén, ingreso archivo de talento humano, ventanas y rejas ventanas de fachadas entre otras.

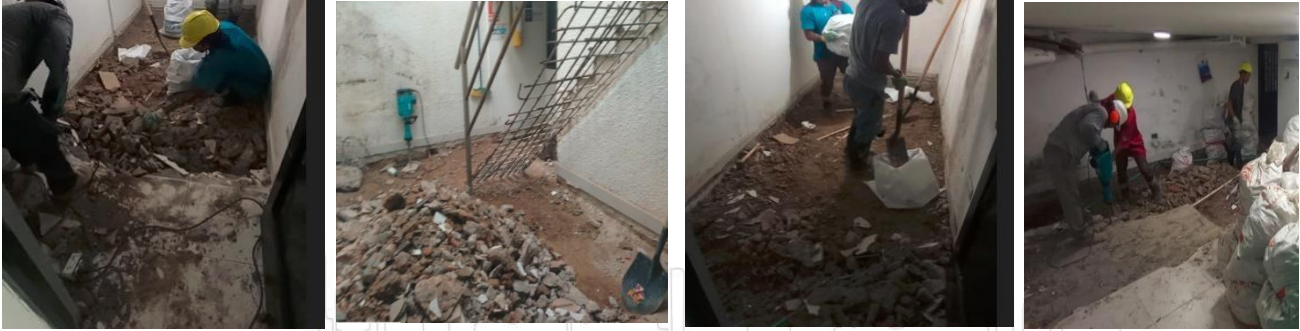
ITÉM: 30: DEMOLICIÓN DE PLACA CONTRAPISO 0.15M

Se realizó la demolición total de placa de contrapiso en áreas de sótano, patio y almacén.

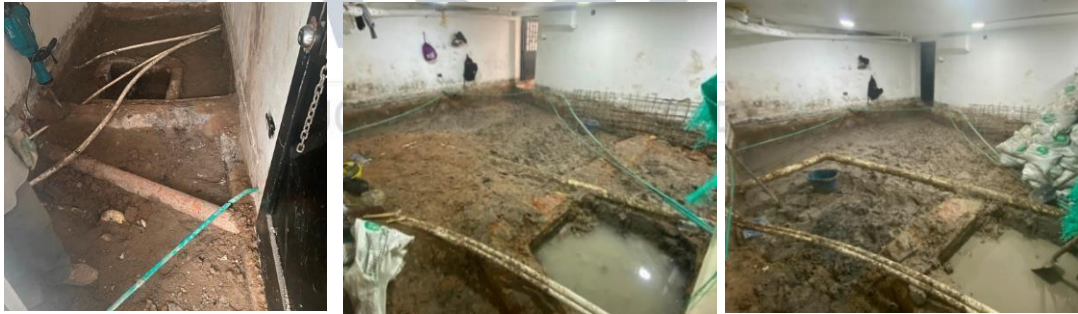
ITÉM: 324: EXCAVACIÓN MANUAL GENERAL

Se realizó la excavación total en área de sótano a una profundidad de 35 cm y en almacén a una profundidad de 15 cm, no se continuó con una mayor profundidad en este segundo espacio debido a que, al hacerlo, las vigas de cimentación quedaban completamente expuestas y sin soporte, lo que podía comprometer su estabilidad estructural. También se evidencio el nivel freático.

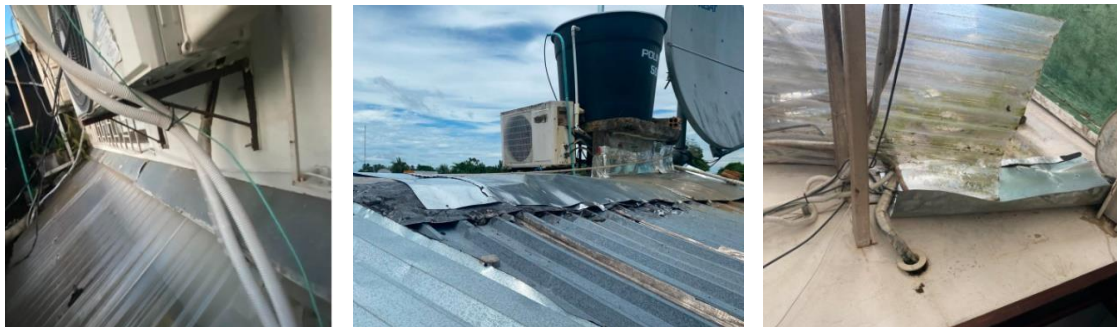
ITÉM: 5890: DESMONTE Y RETIRO DE FLANCHES, CANALES Y BAJANTES. INCLUYE CARGUE Y RETIRO.

Se retiraron flanches existentes en ambos costados de la cubierta, así como en contorno de cubierta en área de patio

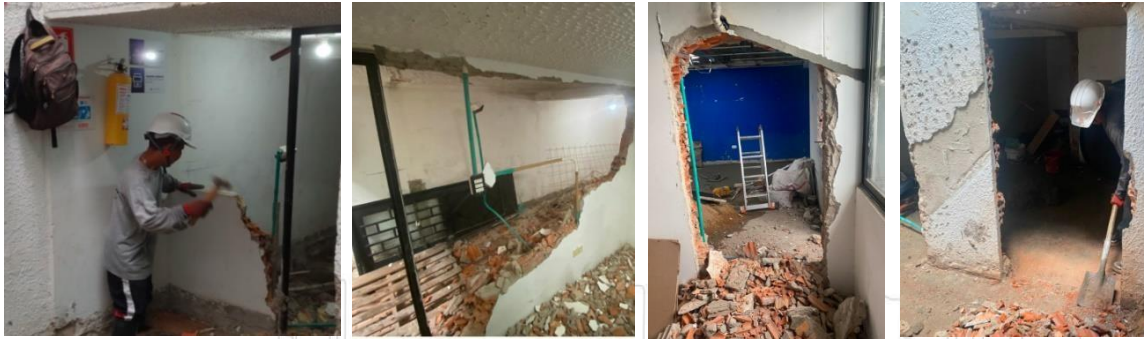
ITÉM: 6001: DEMOLICIÓN MUROS 0.15M - 0.25 M, INCLUYE CARGUE Y RETIRO SC

Se realizó la demolición de muro divisorios entre el área de patio y alancen para mejorar el espacio. También en tercer piso para abertura de puerta hacia archivo de talento humano

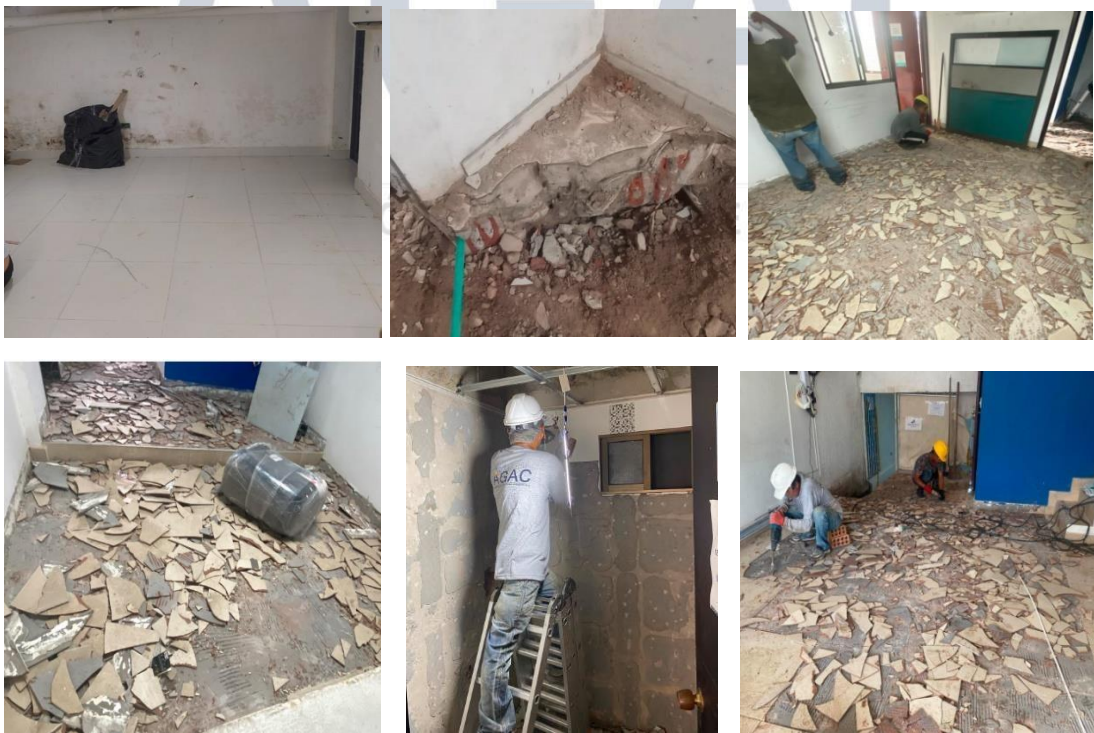
**ITÉM: 6005: DEMOLICIÓN DE ENCHAFE DE MUROS Y PISOS, INCLUYE CARGUE Y RETIRO**

Demolición total de enchafe en pisos en área de sótano, patio y almacén. El primer y tercer piso se realizó demolición de enchafe en pisos y en muros de baños

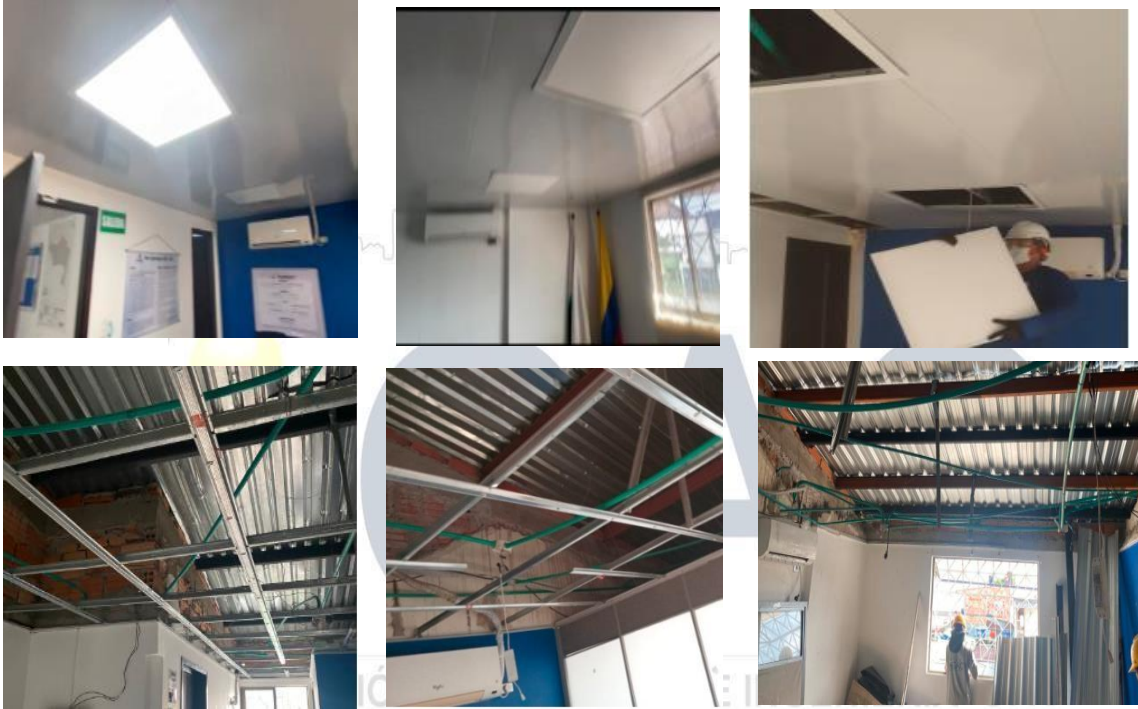
ITÉM 6712 Y 6006: DESMONTE Y REINSTALACIÓN DE LAMPARAS EXISTENTES Y DESMONTE CIELO RASO INCLUYE ESTRUCTURA CARGUE Y RETIRO SC

Se realizó el desmonte de cielo raso en PVC en área del tercer piso en las oficinas de delegado regional, sala de juntas, hall, archivo de delegación, oficinas y archivo de talento humano

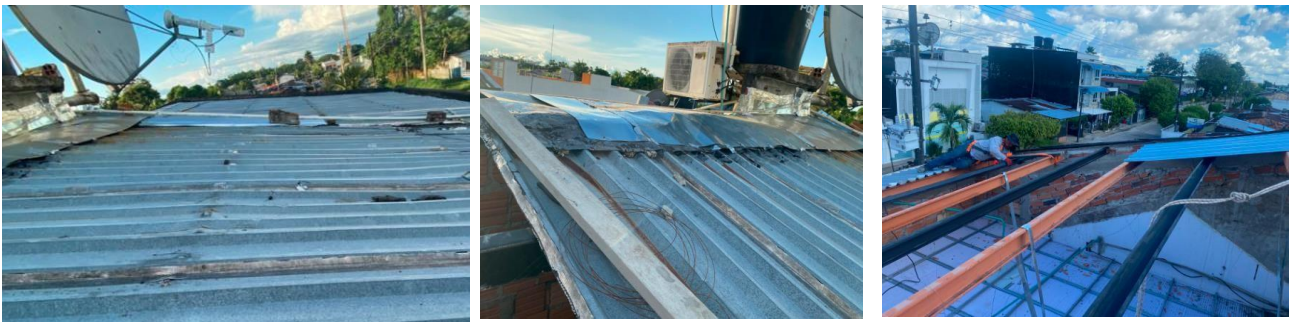
ITÉM: 6010: DESMONTE DE CUBIERTA EN TEJA (INCLUYE ESTRUCTURA, CABALLETE, CARGUE Y RETIRO) SC

Se realizo el desmonte total de toda la teja existente en cubierta y en zona de patio

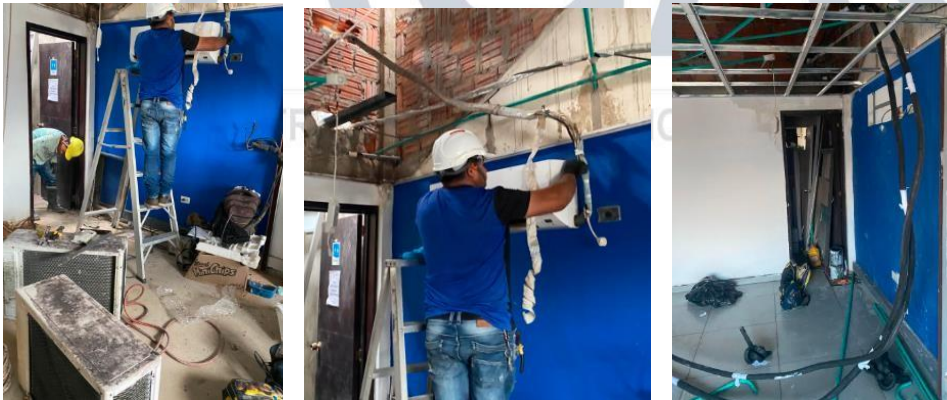
ITÉM: 6274: DESMONTE, LIMPIEZA, TRASLADO, MANTENIMIENTO Y REUBICACIÓN DE CONDENSADORAS Y AIRES ACONDICIONADOS INCLUYE MATERIALES Y ACCESORIOS DE INSTALACIÓN.

Se desmontaron dos condensadores en cubierta perteneciente a aires de sala de juntas y oficina de delegado 2, se instaló tubería en cobre de 1/2" y 1/4" para la reubicación de las condensadoras en muro posterior en patio.

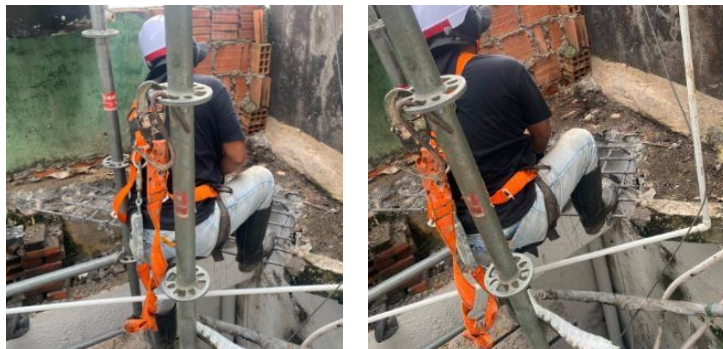
ITÉM: 6630: DEMOLICIÓN PLACA ALIGERADA.

Se realizo la demolición de placa aligerada en zona de patio, el cual tenía la función de soportar el tanque elevado existente de capacidad de 1.000 litros.

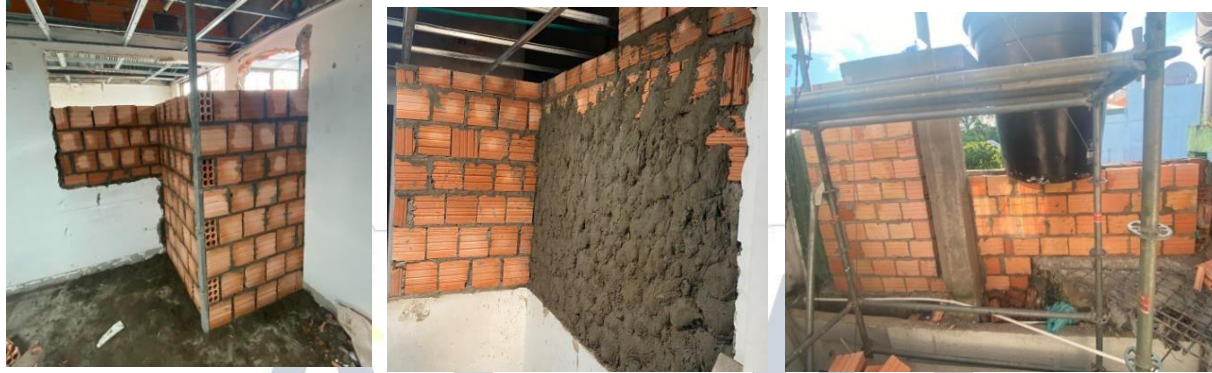
ITÉM:5167: MURO DIVISORIO BLOQUE ESTRIADO No.5.

Levante de muros divisorios en mampostería en tercer piso en zona de hall, en área de archivo para separar espacio de oficina de delegado 2 y en muro posterior en el cual se anclaran las condensadoras.

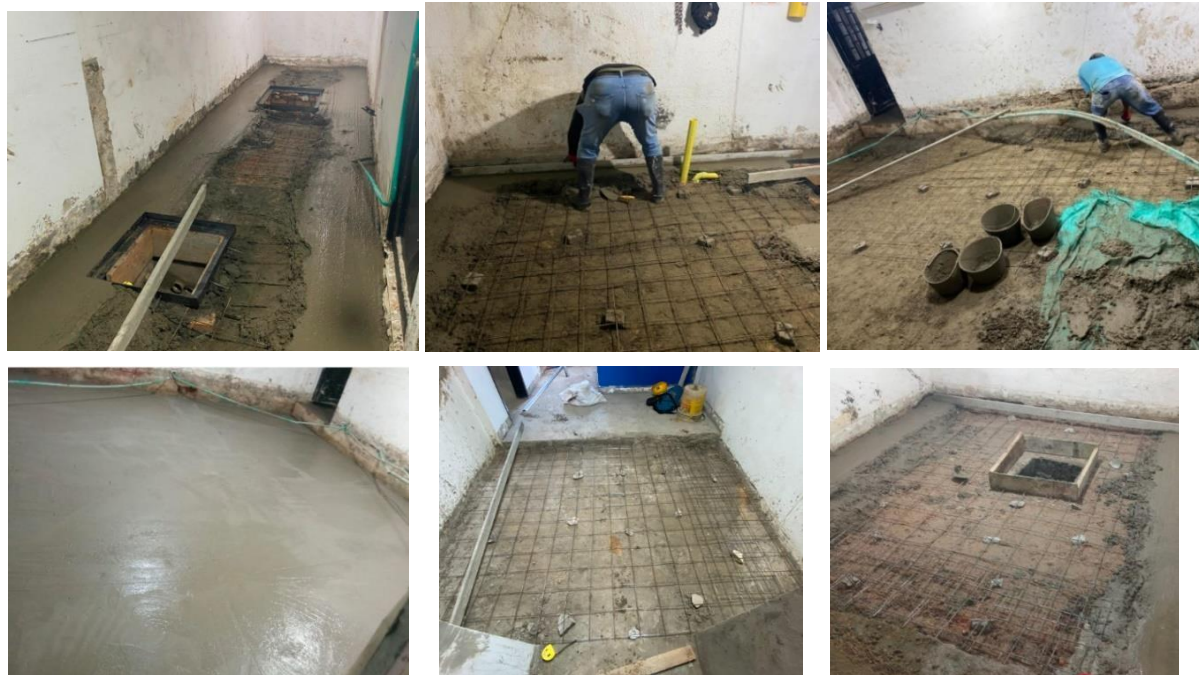
ITÉM: 5335: PLACA EN CONCRETO 3000 PSI 10CM MALLA ELECTROSOLDADA. CONTRAPISO.

Se llevo a cabo la fundida de placa de contrapiso de 3000 psi, e=10 cm en el área de sótano, patio y almacén, reforzada con malla electrosoldada, al igual que placa en tercer piso en área de hall, esto con el fin de nivelar con piso existente. Esta actividad se realizó en jornada nocturna con el fin de no interferir con labores de funcionarios de la sede y no incomodar a los ciudadanos.

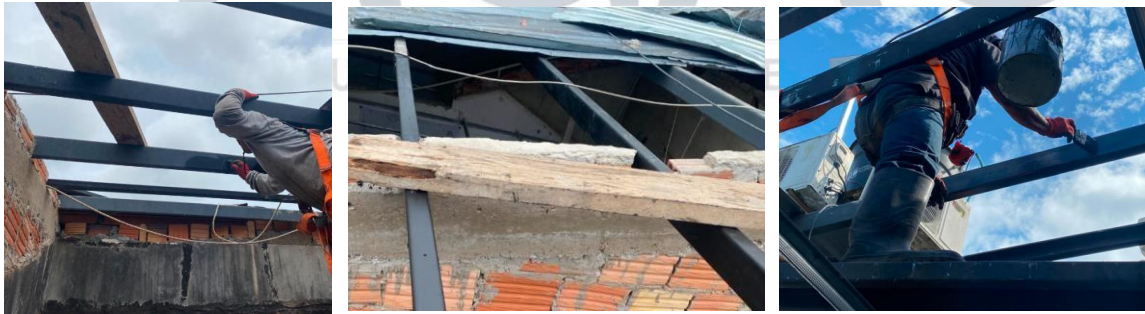
ITÉM: 5898: MANTENIMIENTO ESTRUCTURA METALICA EXISTENTE. (Incluye desmonte, montaje, y reposición de elementos para su correcto funcionamiento soldadura, anticorrosivo y pintura).

Se realizó lijado y aplicación de anticorrosivo en estructura metálica existente en cubierta.

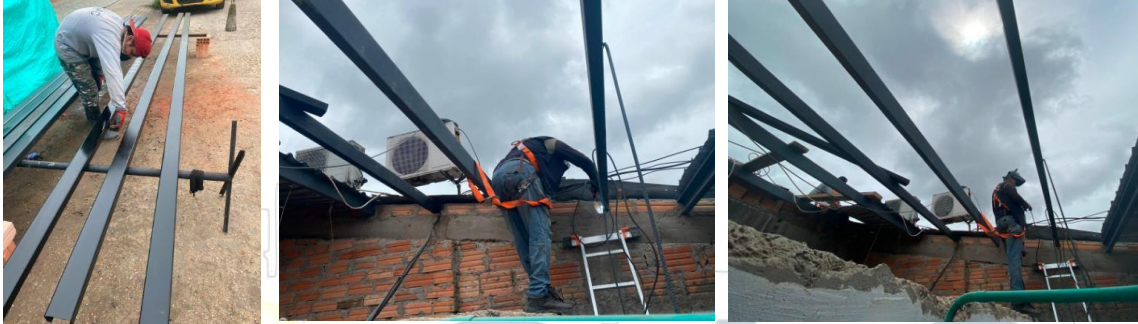
ITÉM: 6771: ESTRUCTURA METÁLICA PARA CUBIERTA.

Se instalaron perfiles tipo C para reforzar estructura existente de cubierta, ya que esta estaba instalada a cada 1,50 m, por lo que se instalaron perfiles nuevos en medio de estas para dar mayor soporte. Antes de su instalación, los perfiles fueron tratados con anticorrosivo y pintura esmalte

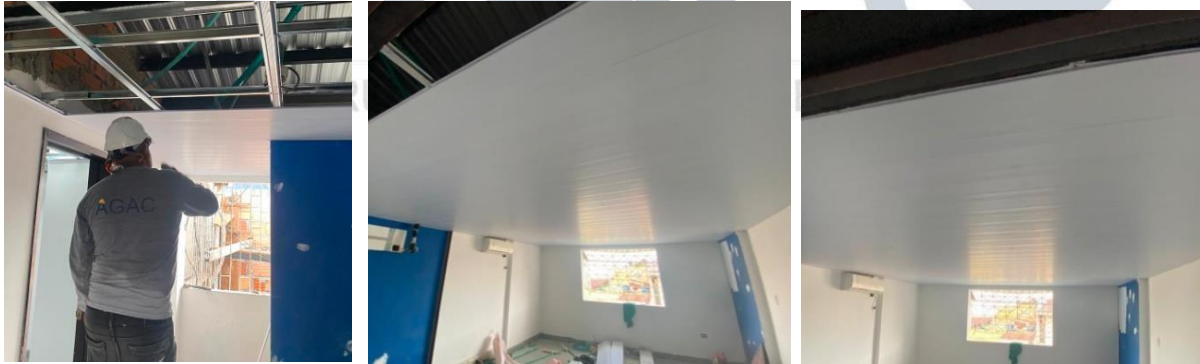
ITÉM: 6616 CIELO RASO MODULAR EN LAMINAS DE PVC BLANCO MATE.

Se realizo la instalación de cielo raso pvc en áreas del tercer piso.

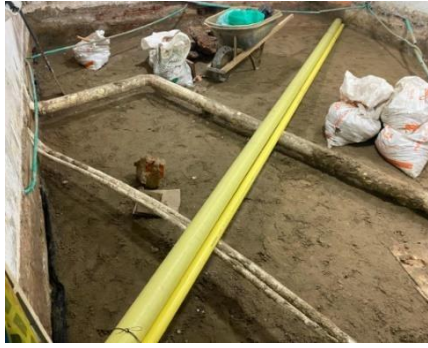
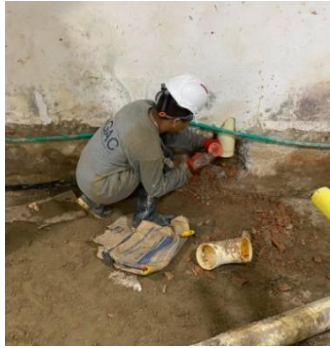
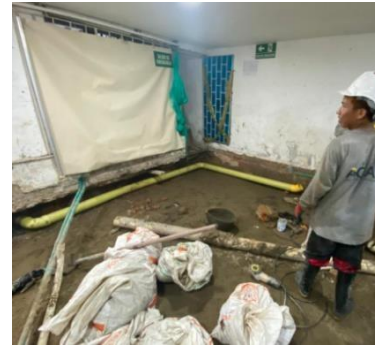
ITÉM: 5476 BAJANTE AGUAS LLUVIA 4

Se realizo la reubicación de tubería de 4" pvc-s perteneciente a la red de drenaje de bajantes de aguas lluvias y de tubería sanitaria aguas negras, dado que la ruta existente quedaba por encima del nivel de piso terminado, por lo que se propuso llevarla por el contorno de los muros sin afectar su funcionalidad ni pendiente de descarga.

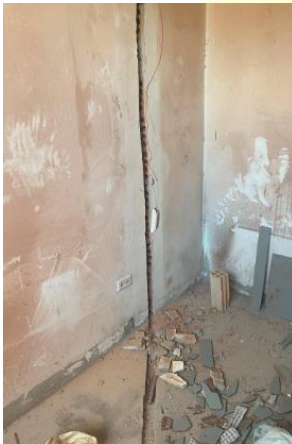
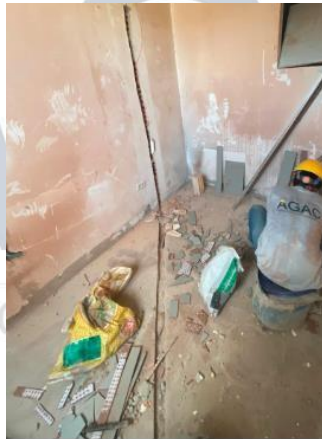
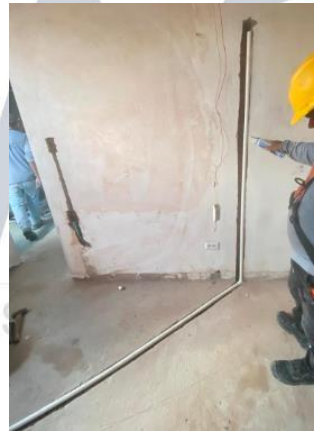
ITÉM: 6740 TUBERÍA PVCP 3/4 INCRUSTADA PARA DESAGÜE AIRES ACONDICIONADOS

Se realizo instalación de tubería 3/4" en muros de archivo de talento humano para desagües de aires perteneciente a delegado 2.
