<b>Ministerio de Salud y Protección Social</b> <b>República de Colombia</b> Dirección de Prestación de Servicios Subdirección de Infraestructura en Salud	<b>CODIGO DEL PRESTADOR</b> <table style="width: 100%; border-collapse: collapse;"> <tr> <td style="border: 1px solid black; width: 25px; text-align: center;">4</td> <td style="border: 1px solid black; width: 25px; text-align: center;">1</td> <td style="border: 1px solid black; width: 25px; text-align: center;">7</td> <td style="border: 1px solid black; width: 25px; text-align: center;">9</td> <td style="border: 1px solid black; width: 25px; text-align: center;">0</td> <td style="border: 1px solid black; width: 25px; text-align: center;">0</td> <td style="border: 1px solid black; width: 25px; text-align: center;">5</td> <td style="border: 1px solid black; width: 25px; text-align: center;">3</td> <td style="border: 1px solid black; width: 25px; text-align: center;">0</td> <td style="border: 1px solid black; width: 25px; text-align: center;"> </td> <td style="border: 1px solid black; width: 25px; text-align: center;"> </td> </tr> <tr> <td style="font-size: 8px;">DEPTO</td> <td style="font-size: 8px;">MUNICIPIO</td> <td style="font-s

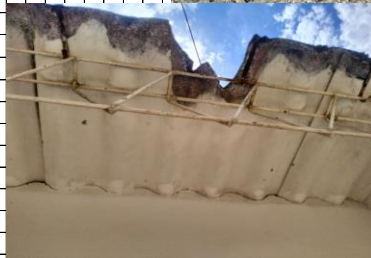
CUBIERTA

**1.10 OBSERVACIONES** La cubierta posee filtraciones ocasionando humedad, esto se debe a que su tejado está constituido por material demasiado antiguo, tampoco cuenta con cielo raso, su sistema de redes hidráulicas, sanitarias y eléctricas es antigua y se encuentra en condiciones precarias. Además del piso no esta buenas condiciones.

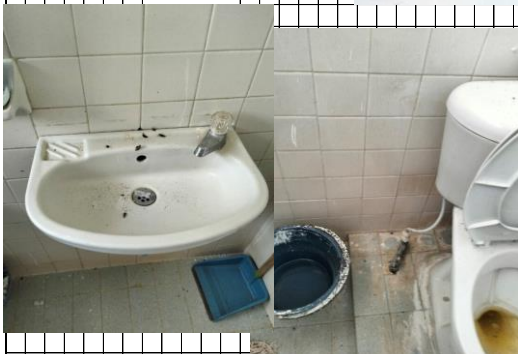
COMBO SANITARIO BAÑO

<b>OBSERVACIONES</b> _____ las instalaciones hidráulicas y sanitarias se encuentran en un estado deplorable que impide su debido funcionamiento.
