## **REPORTE TÉCNICO DE AUDITORÍA OPERATIVA: SISTEMA DE RED HIDRÁULICA CONTRA INCENDIO**

**PARA: DIRECCIÓN EJECUTIVA SECCIONAL DE ADMINISTRACIÓN JUDICIAL DE  
SANTA MARTA**

**FECHA DE INSPECCIÓN: 13 DE FEBRERO DE 2026**

**ASUNTO: DICTAMEN TÉCNICO DE NO CONFORMIDAD E INOPERATIVIDAD DE  
GABINETES CONTRA INCENDIO CLASE II Y III.**

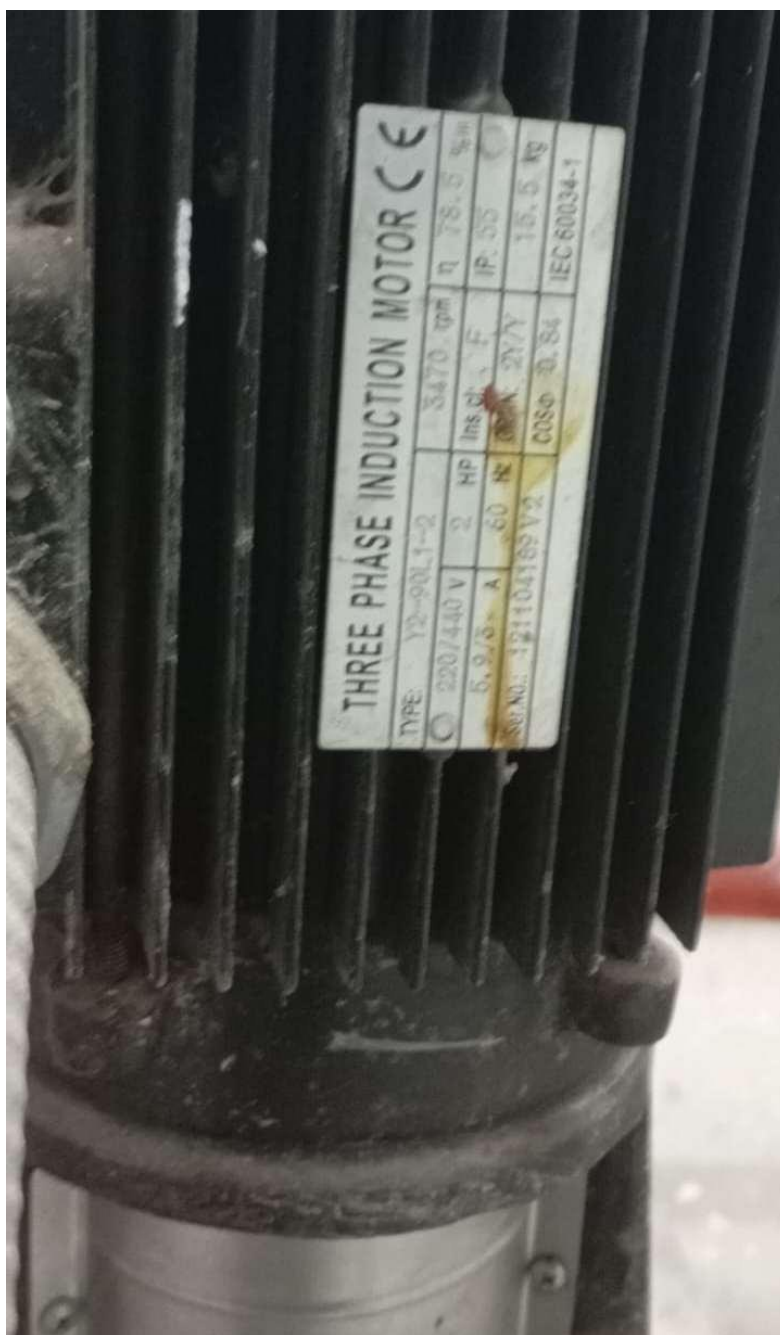
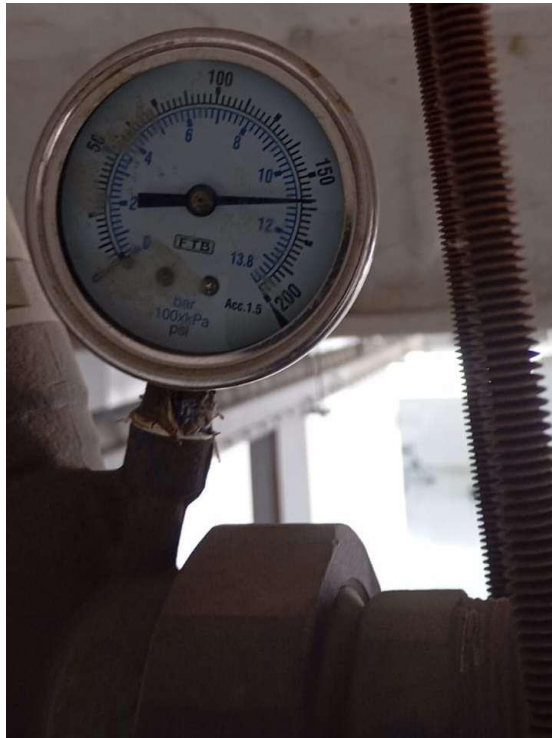
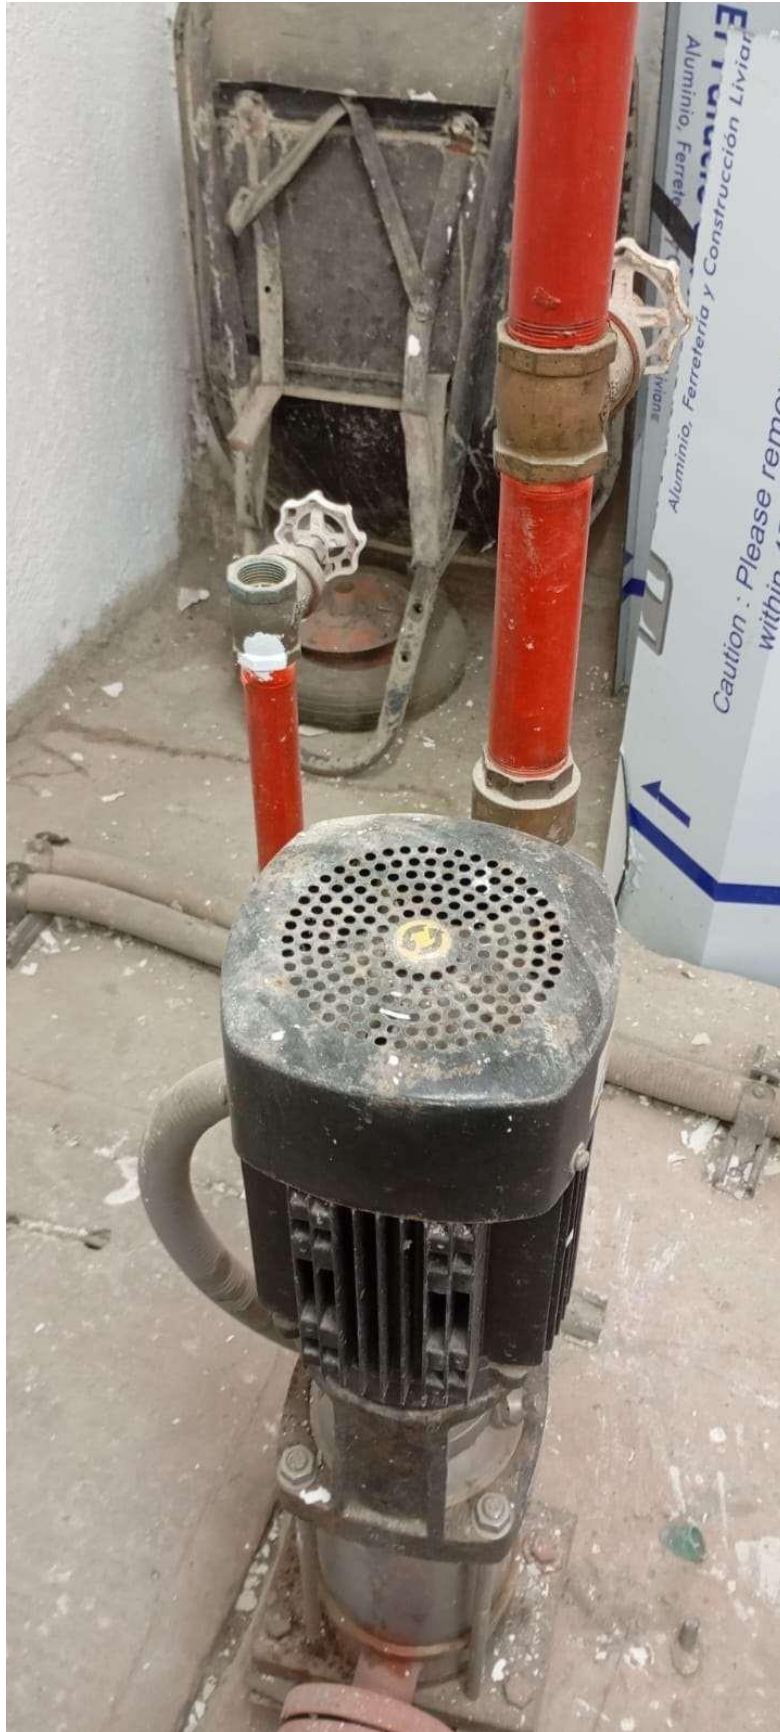
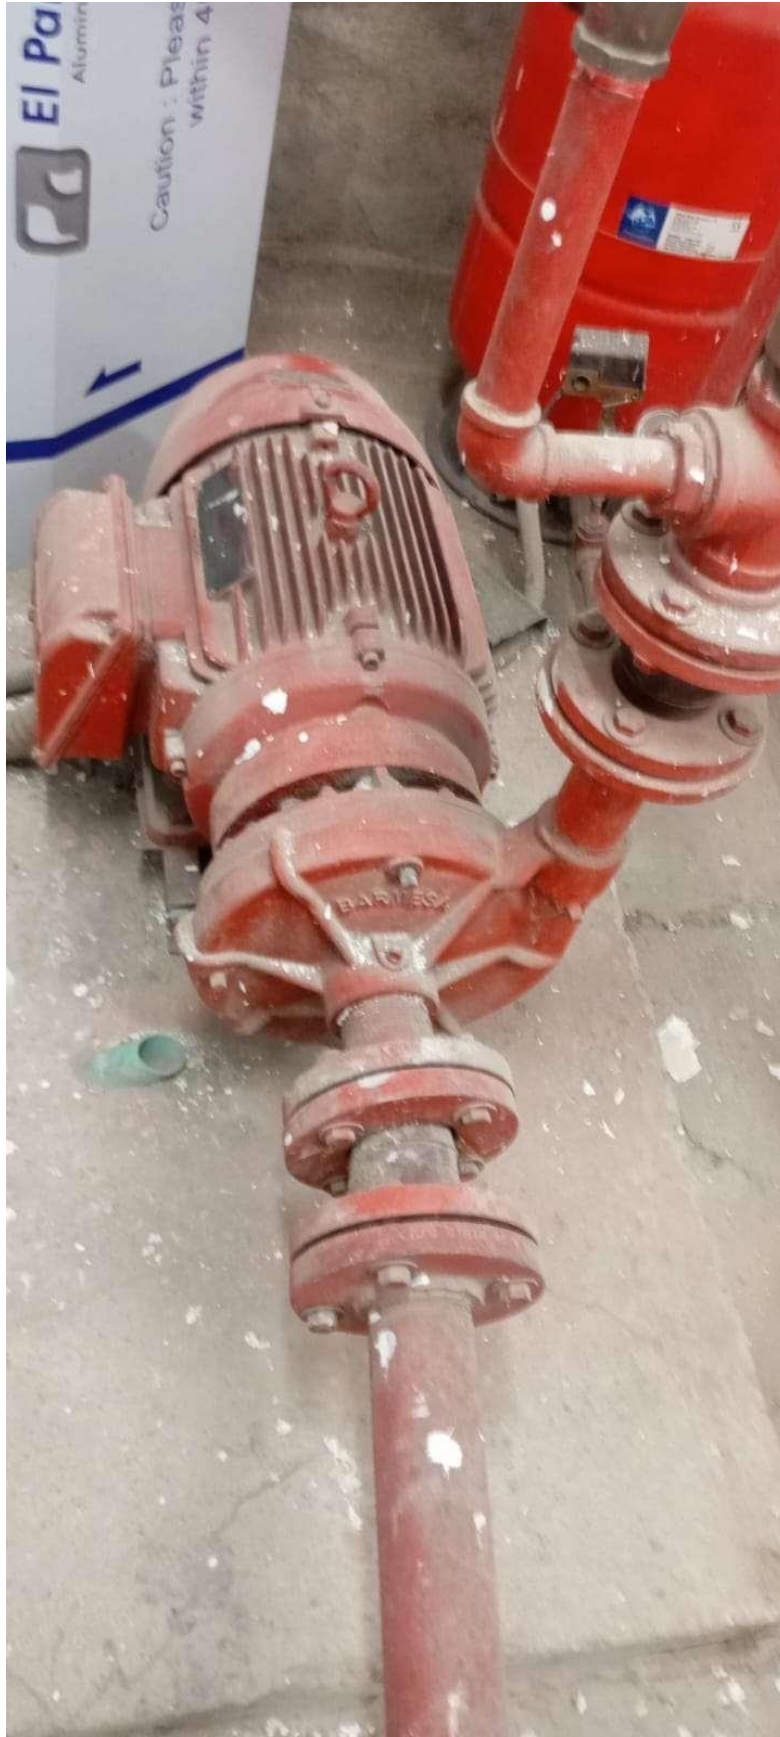
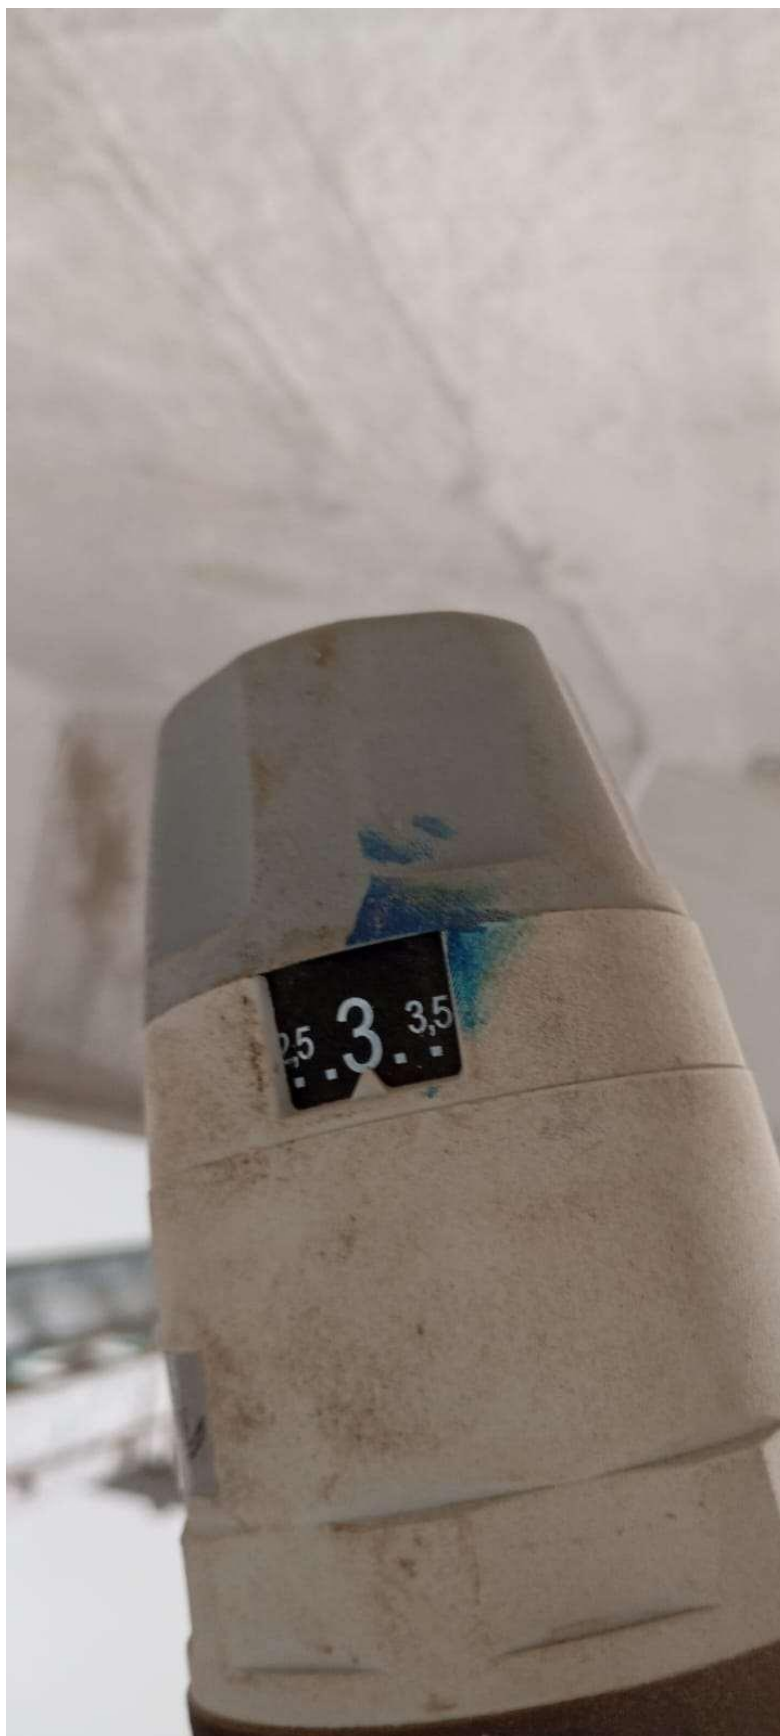
**ANEXO FOTOGRAFICO DEL REPORTE TÉCNICO DE AUDITORÍA OPERATIVA:  
SISTEMA DE RED HIDRÁULICA CONTRA INCENDIO**

- ESTADO DE LOS TRAMOS DE MANGUERA: Se constató que el material textil y los acoplamientos se encuentran en óptimas condiciones de preservación, limpieza y aducción (doblado técnico). No obstante, su funcionalidad es nula debido a factores externos a los componentes del gabinete.

- **DÉFICIT DE PRESIÓN HIDROSTÁTICA Y CAUDAL:** Se evidenció una caída de presión nominal por debajo de los estándares requeridos para el combate de incendios (NFPA 14). El flujo de agua es inexistente en diversos puntos y, en los tramos donde hay presencia de fluido, la presión residual es insuficiente para garantizar la proyección del chorro y el alcance hidráulico necesario.

- **COLAPSO DEL SISTEMA DE PRESURIZACIÓN (EQUIPO DE BOMBEO):** Se detectó la inactividad total de las motobombas y bombas jockey. El sistema carece de fluido eléctrico constante y presenta fallas en los dispositivos de transferencia y tableros de control, imposibilitando la presurización automática de la red.

- **DIAGNÓSTICO DE SEGURIDAD:** El sistema actual se considera "Inoperativo por falla de infraestructura". Ante un evento de ignición, la red hidráulica no permitiría una respuesta reactiva, comprometiendo la integridad estructural y la seguridad humana (Life Safety).

1. **REESTABLECIMIENTO DE POTENCIA ELÉCTRICA:** Intervención inmediata del sistema de alimentación de las bombas contra incendio para asegurar autonomía energética.
2. **MANTENIMIENTO CORRECTIVO DE LA RHCI:** Revisión de la tubería matriz y sistema de succión para eliminar obstrucciones que limitan el caudal.
3. **CERTIFICACIÓN DE OPERATIVIDAD:** Realizar una prueba de descarga total (Flujo de agua) una vez subsanadas las anomalías, bajo supervisión de la interventoría, para cumplir con la Norma Sismo Resistente (NSR-10) Título J y K.
