**CONTRATO No. 065-2025**

**“REALIZAR EL MANTENIMIENTO E  
IMPERMEABILIZACIÓN DE LAS FACHADAS  
DEL EDIFICIO UBICADO EN LA CALLE 72 #  
7-96 A CARGO DE LA DIRECCIÓN  
SECCIONAL DE ADMINISTRACIÓN JUDICIAL  
DE BOGOTÁ”**

**INFORME FINAL**

**CONTRATANTE:**  
Dirección Seccional de Administración Judicial  
de Bogotá

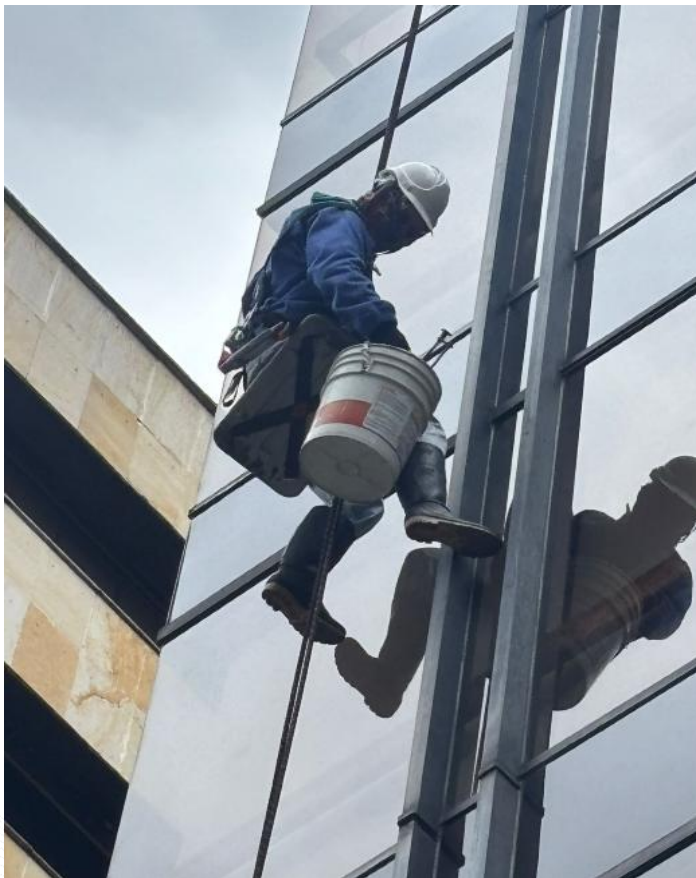
Foto 1: Ensiliconado de ventanería en fachada sur.

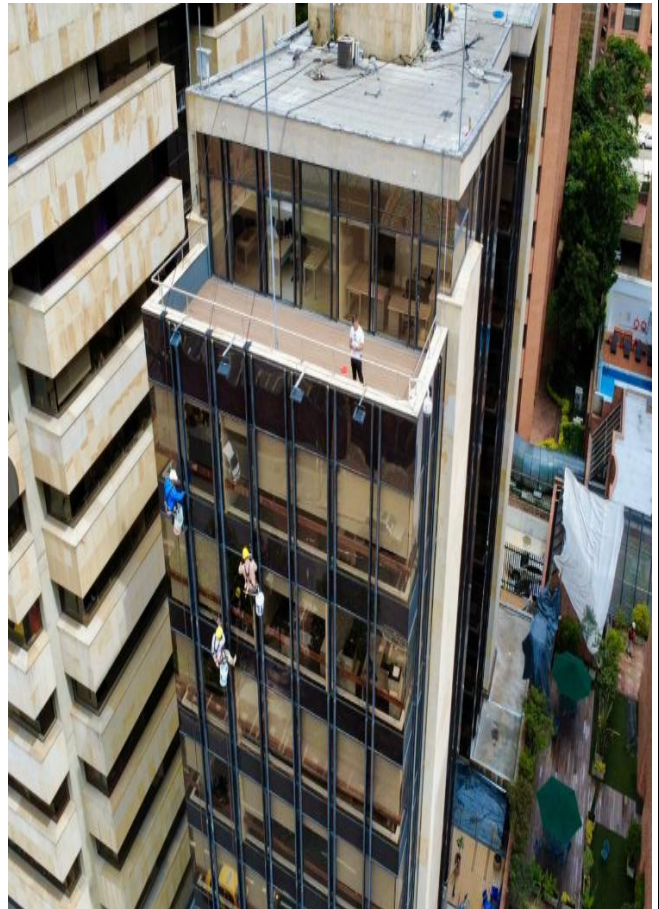
Foto 2: Lavado de ventanería en fachada sur.

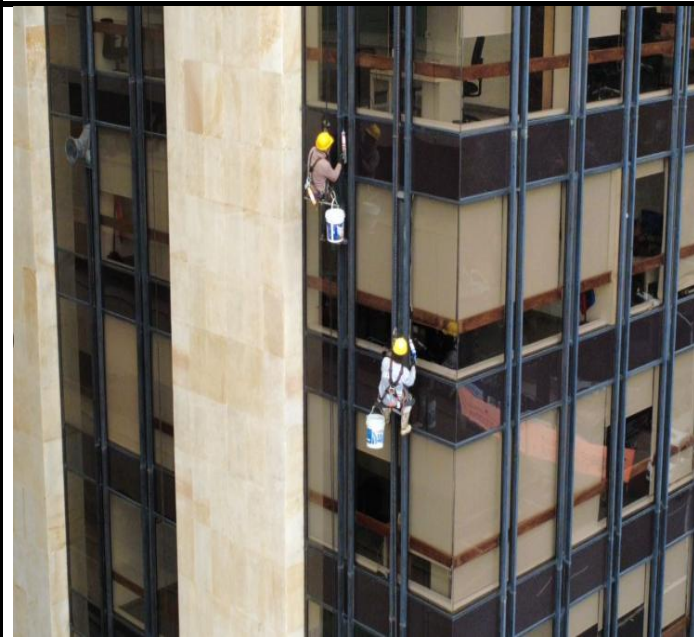
**Foto 3: Lavado de ventanería en fachada occidental.**

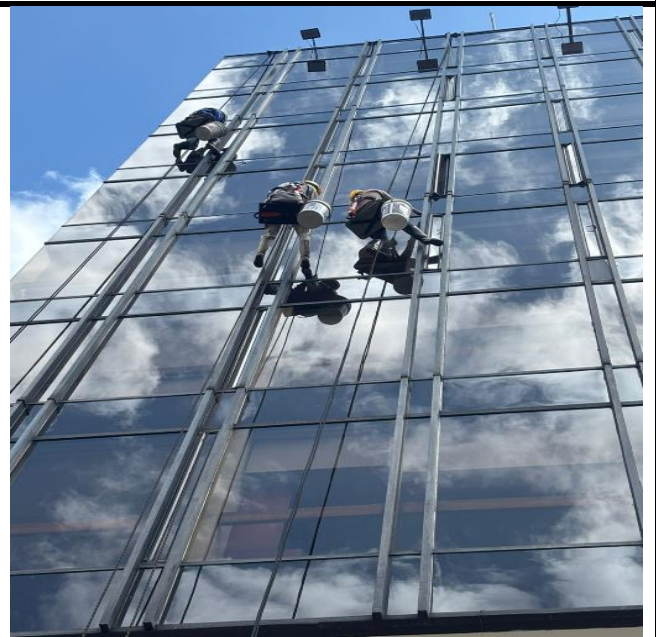
**Foto 4: Lavado de ventanería en fachada sur.**

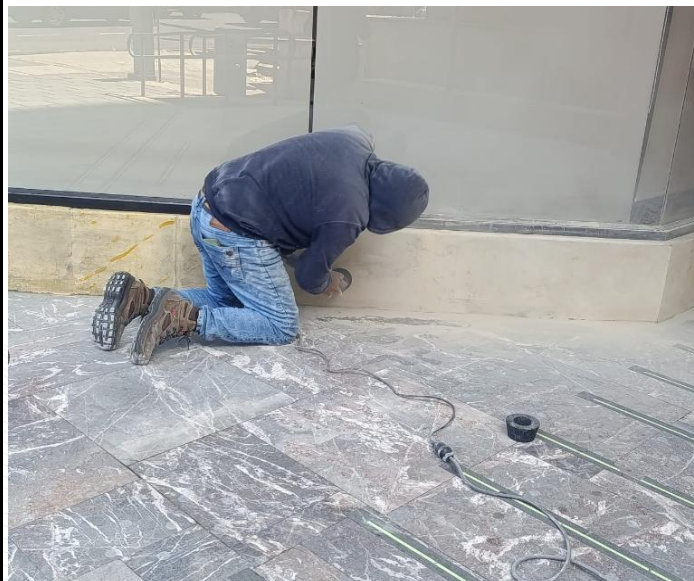
**Foto 5: pulida de piedra muñeca para retiro de grafiti**

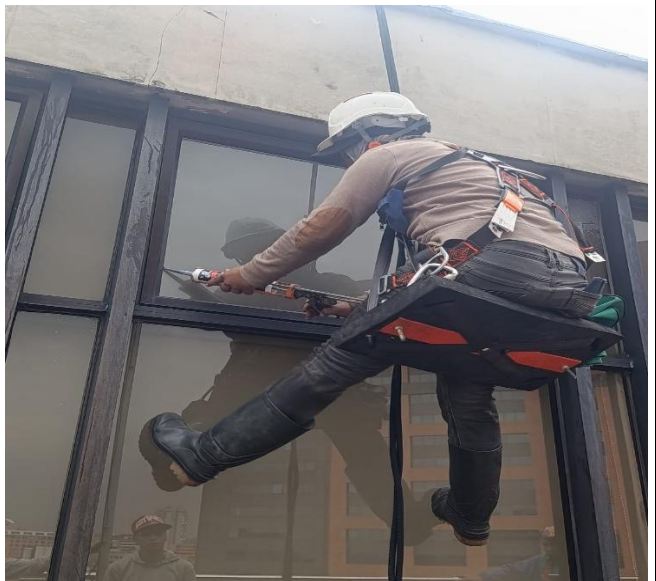
**Foto 6: Aplicación de silicona en ventanería de la fachada sur.**

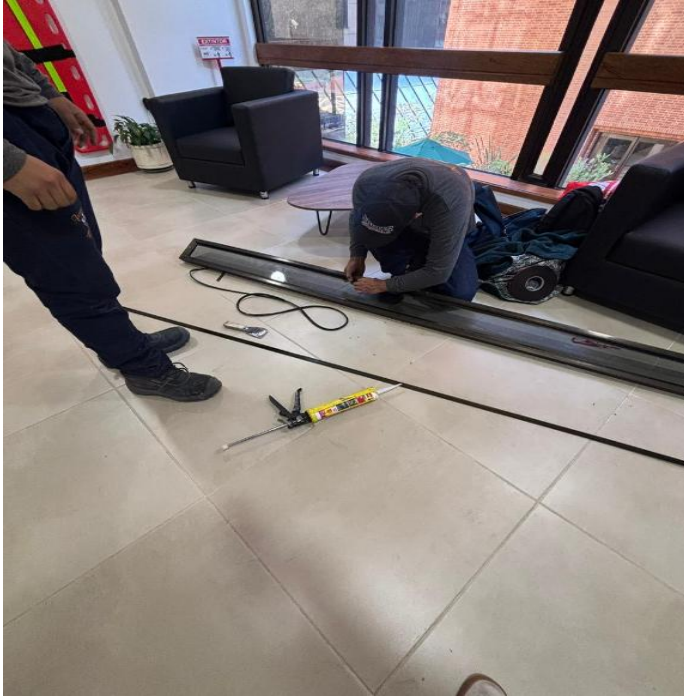
**Foto 7: Reajuste de ventanería.**

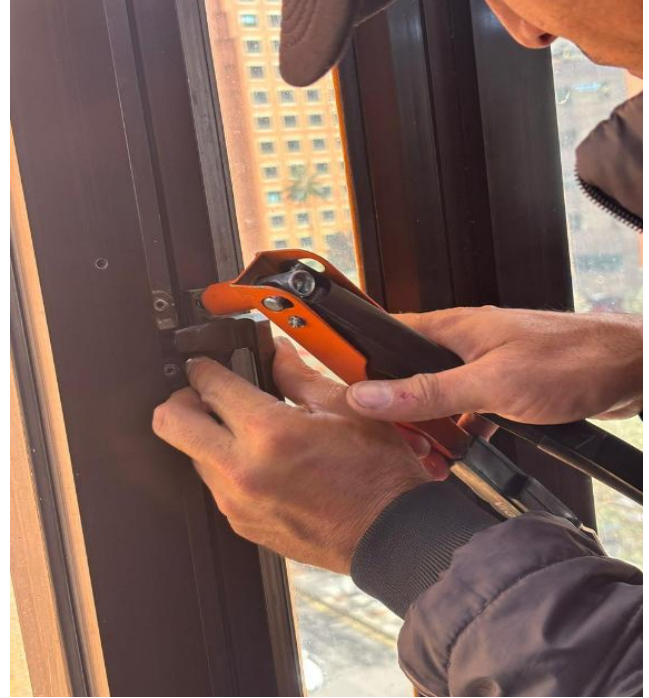
**Foto 8: Cambio de manijas en ventanas batientes.**

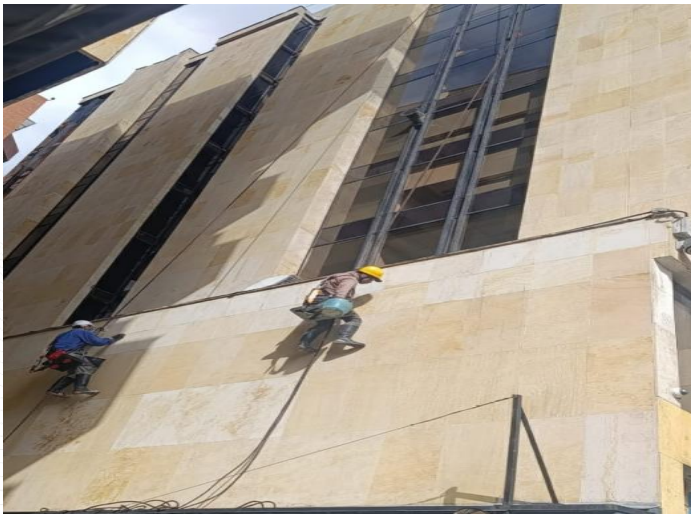
**Foto 9: Emboquillado de muro occidental.**

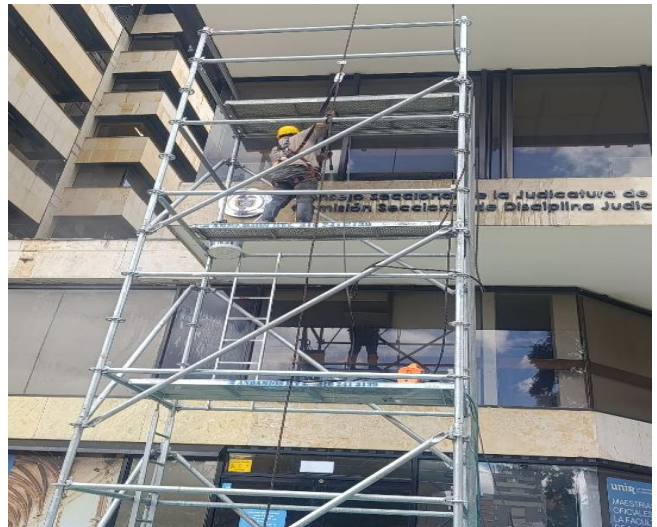
**Foto 10: Aplicación de pintura en cielo raso de la fachada sur, pisos 3 y 2.**

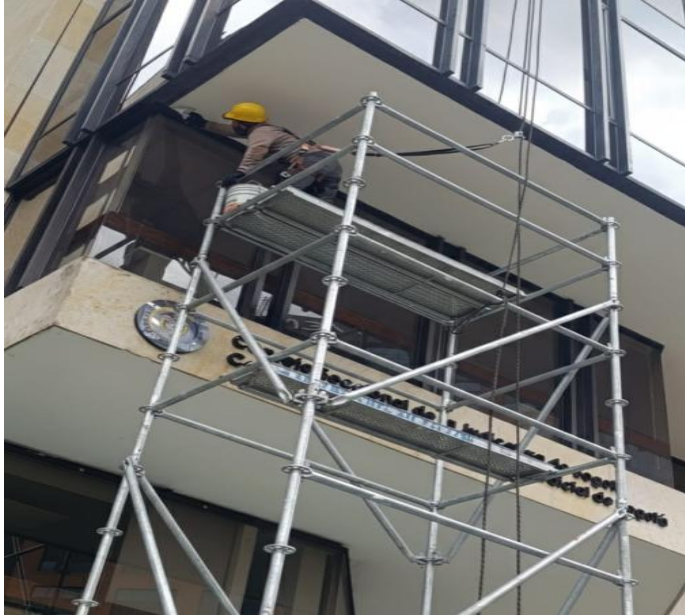
**Foto 11:** Aplicación de silicona en ventanería de fachada sur.

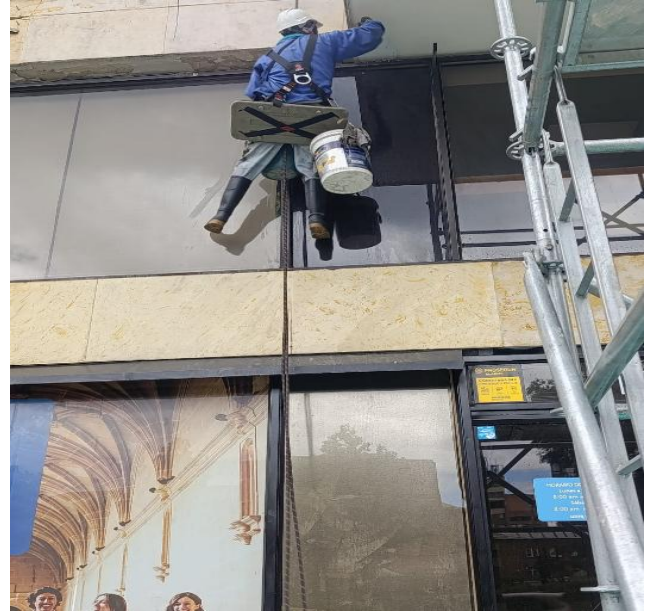
**Foto 12:** Lavado de ventanería fachada sur piso 2.

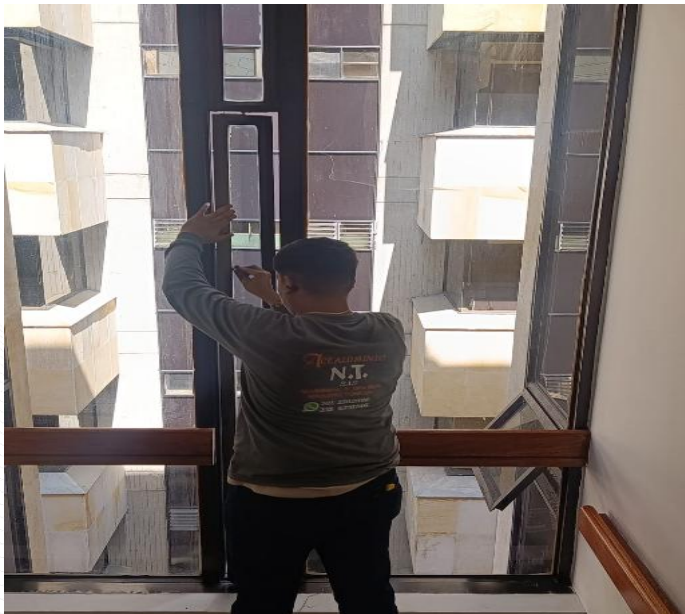
**Foto 13:** Mantenimiento de ventanería batiente en zona de escaleras.

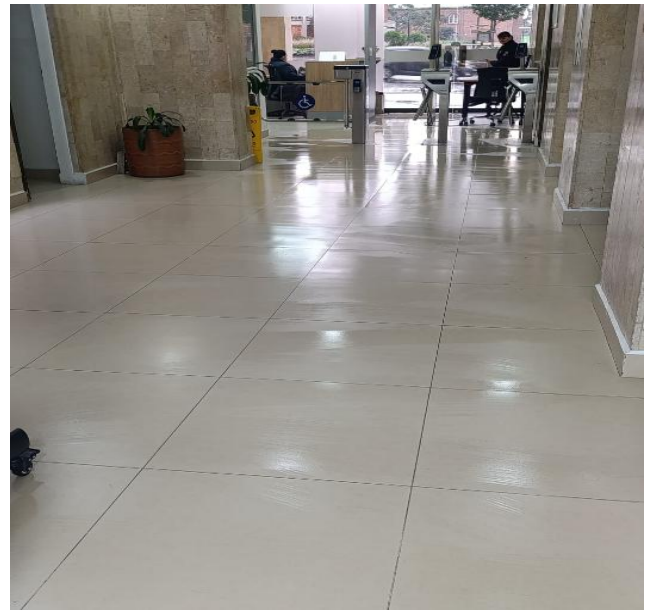
**Foto 14:** Aseo general del área intervenida.
