| SENA REGIONAL NARIÑO | | | | | |
| CENTRO INTERNACIONAL DE PRODUCCIÓN LIMPIA LOPE | | | | | |
| ACTA DE VENCIDAD ESTADO ACTUAL DE PROPIEDADES | | | | | |
| <b>CONTRATO (No. / NOMBRE):</b> CO1.PCCNTR.8248031 Contratar el mantenimiento para pisos, ambientes y áreas comunes del Centro Internacional de Producción Limpia Lope - SENA Regional Nariño. | | | | | |

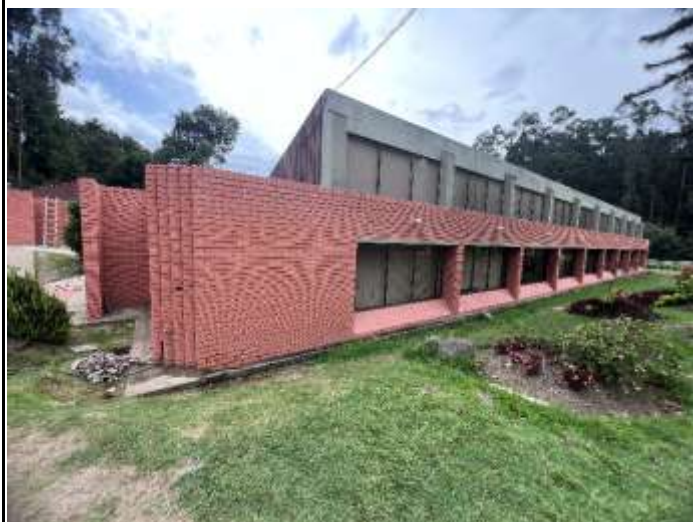
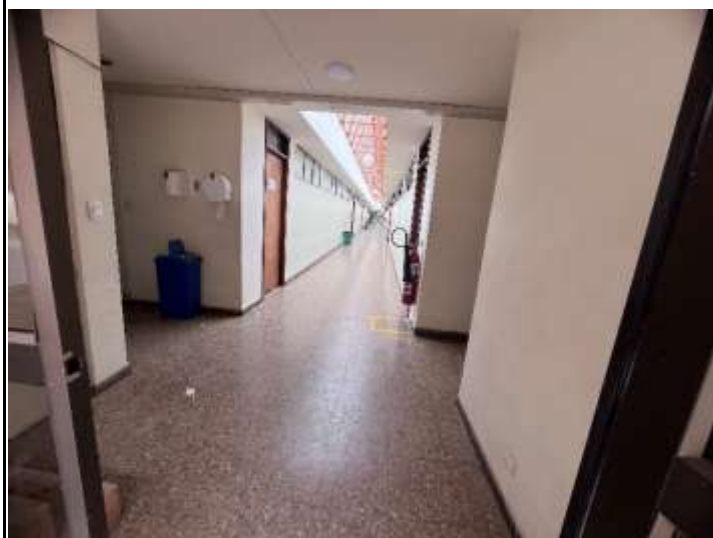
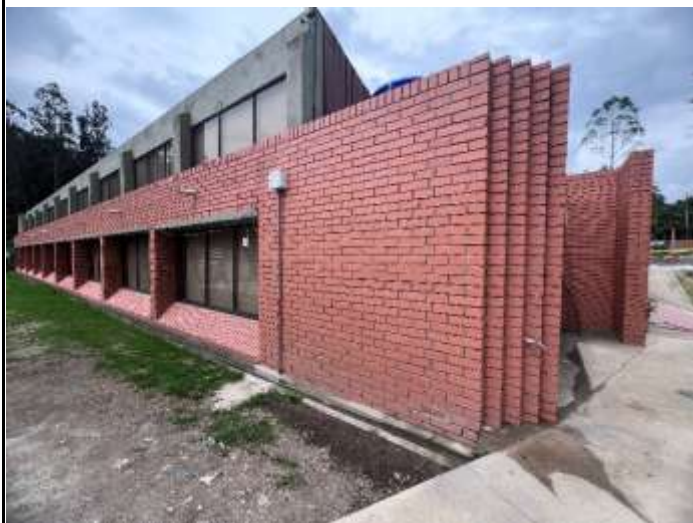
Las instalaciones del Bloque 3 se encuentran en buen estado general. El bloque cuenta con ocho aulas de formación, piso en baldosa, fachada en ladrillo visto y cubierta en acrílico con estructura metálica en el pasillo. Además, dispone de rampas de acceso al bloque que facilitan la movilidad y accesibilidad, así como de un jardín alrededor que contribuye al buen aspecto y mantenimiento del entorno. No presenta ninguna afectación.

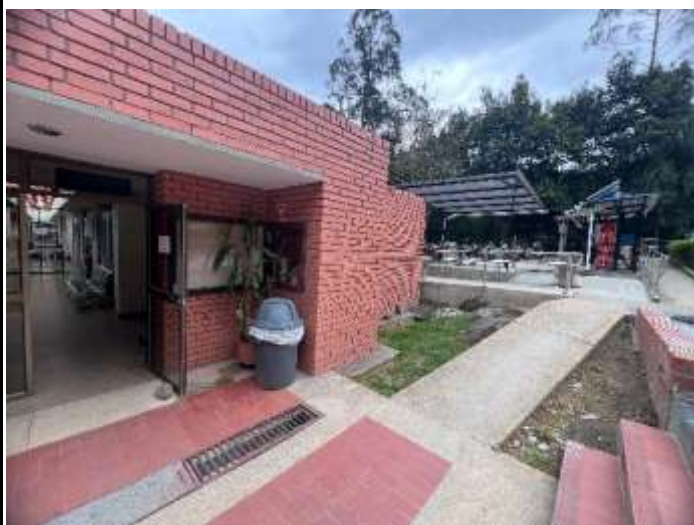
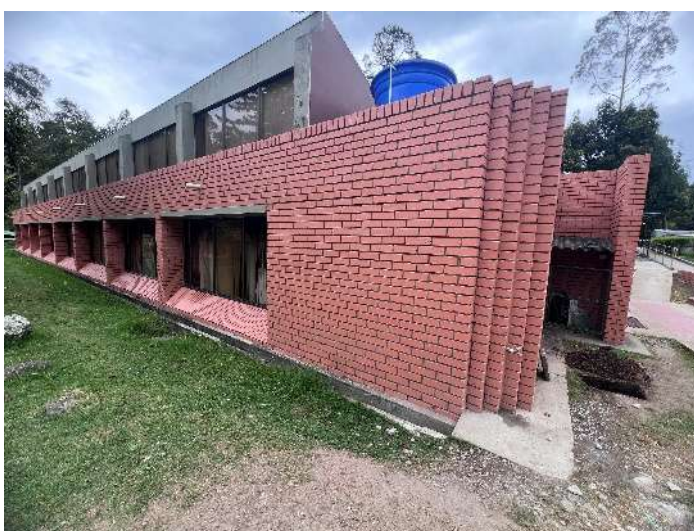
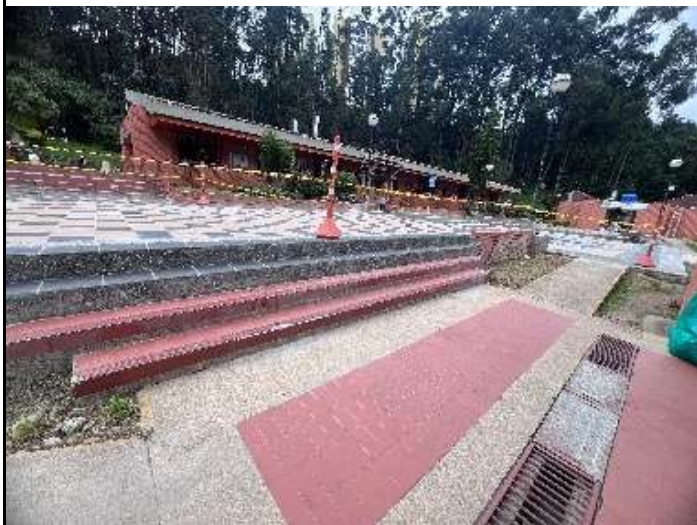
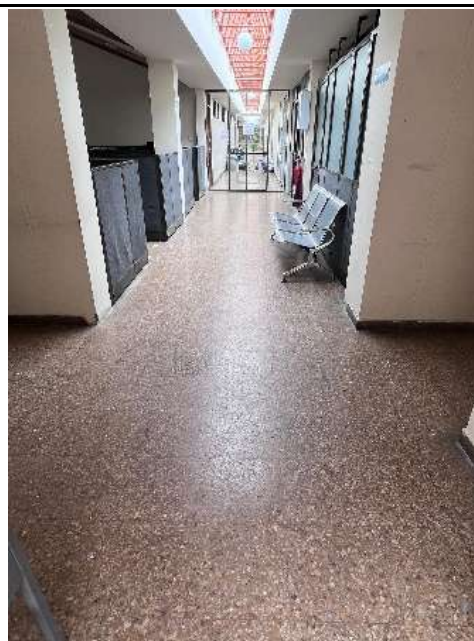
La sala de instructores se encuentra en buen estado general. Sus instalaciones comprenden diferentes aulas y cuentan con una entrada posterior que comunica con el área del Centro de Desarrollo Empresarial (Fondo Emprender). Las aulas están bien dotadas con accesorios de oficina, mesas, sillas y equipos de cómputo. Adicionalmente, el área dispone de ante jardín y rampas de acceso que facilitan la movilidad y accesibilidad.

Durante la ejecución del proyecto no presentó ninguna afectación.

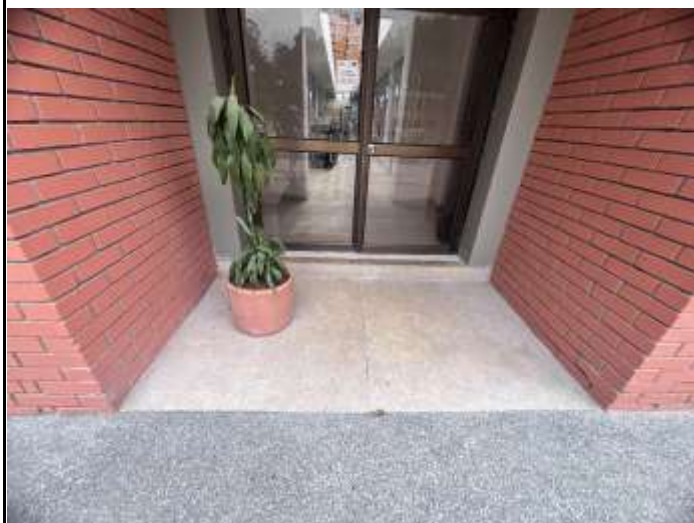
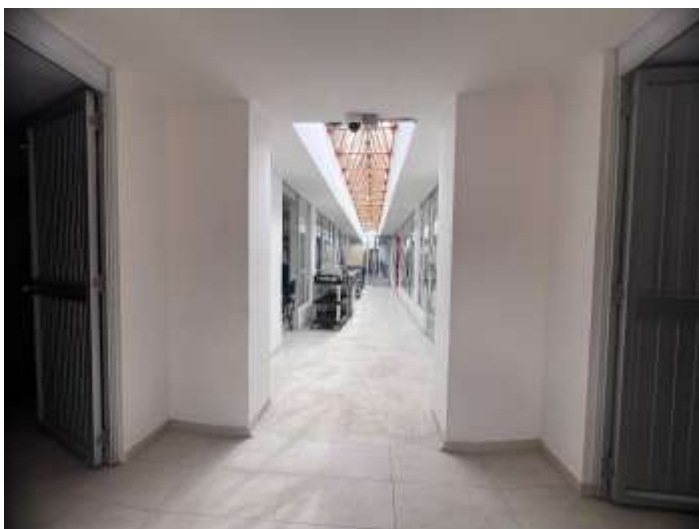
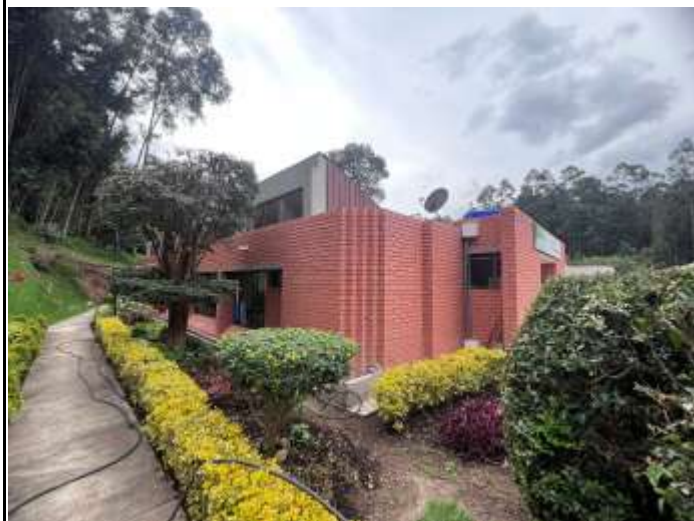
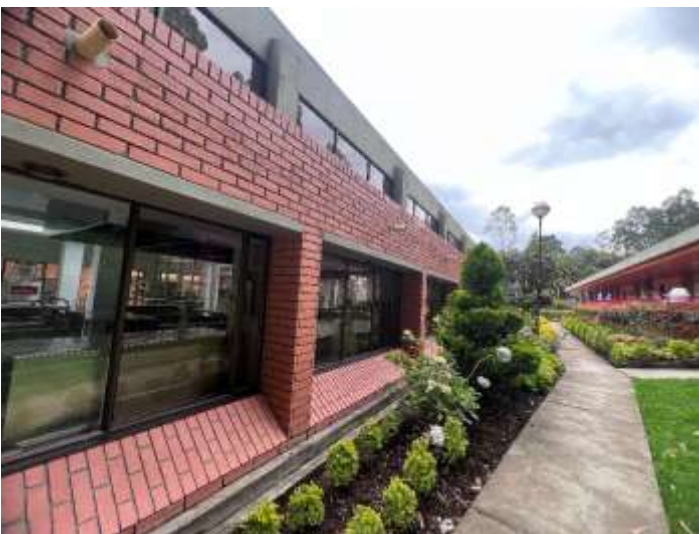
El ambiente de gastronomía cuenta con instalaciones en buen estado, con piso en cerámica y baldosa. El espacio se encuentra adecuadamente dotado con equipos y máquinas necesarias para el desarrollo de la formación de los aprendices, y dispone de puertas en aluminio. Durante la ejecución no presenta ninguna afectación.

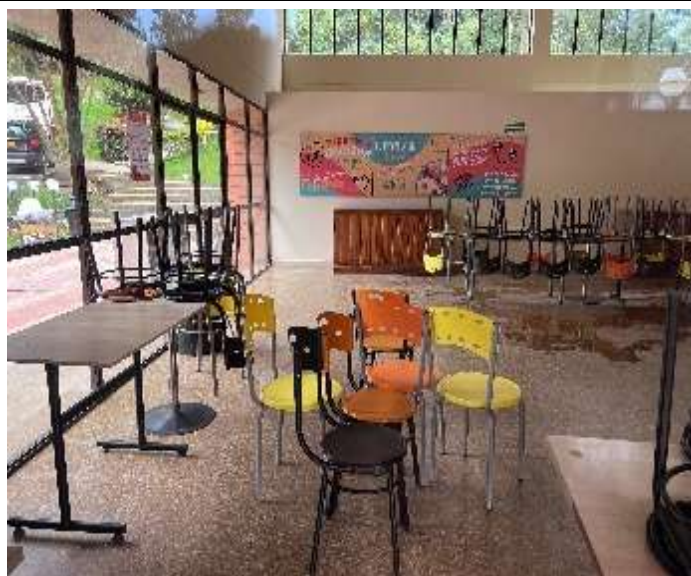
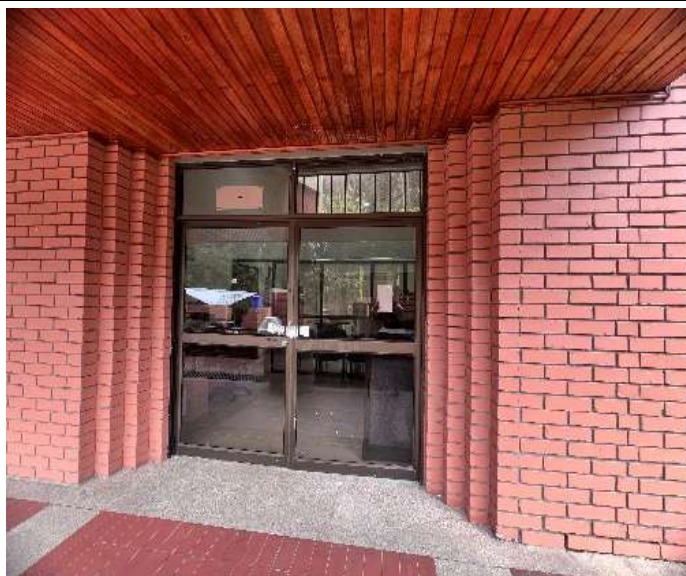
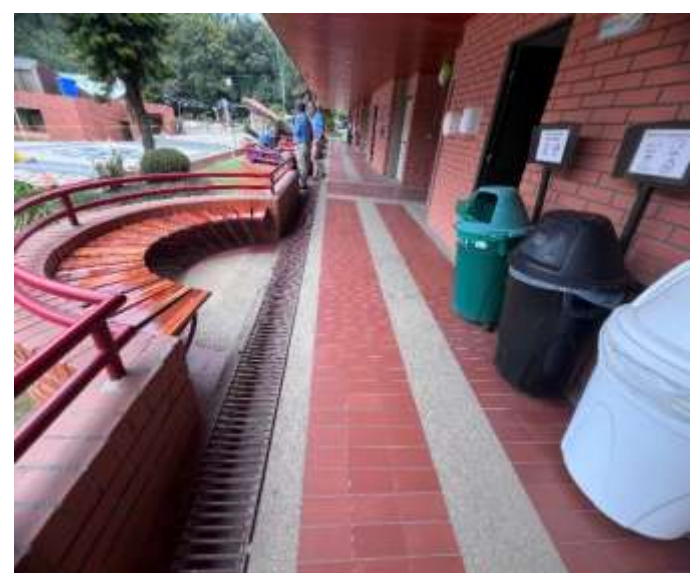
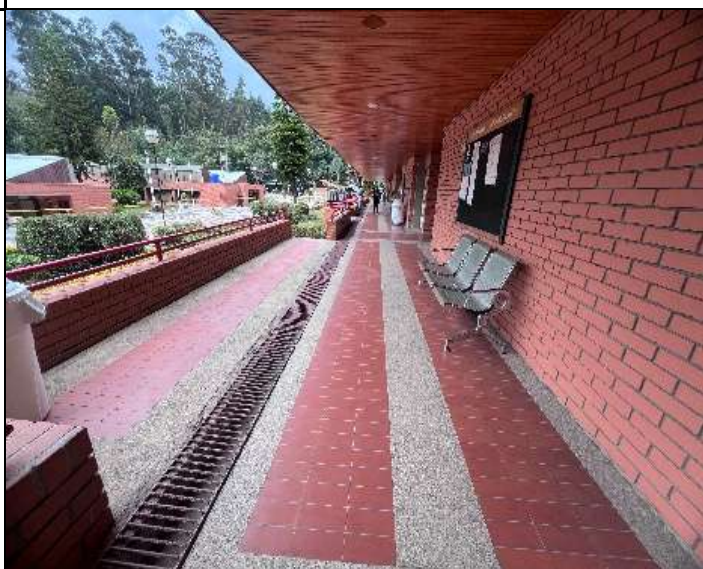
El bloque de Cafetería de Comercio no presentó afectación en áreas de cafetería, sistema de videoconferencia, oficina administrativa y sala múltiple (entrada II). Dispone de dos baños para hombres y mujeres, así como dos baños adicionales adaptados para personal con movilidad reducida. Las áreas se encuentran en buen estado, adecuadamente dotadas para el cumplimiento de sus funciones. Cuentan con cielo raso en madera, buena iluminación, piso en baldosa, puertas en aluminio y madera, y amplios ventanales en vidrio que favorecen la ventilación y luminosidad del entorno.
