| <b>SENA REGIONAL NARIÑO</b> | | | | | |
| <b>CENTRO INTERNACIONAL DE PRODUCCIÓN LIMPIA LOPE</b> | | | | | |
| <b>ACTA DE VENCIDAD ESTADO ACTUAL DE PROPIEDADES</b> | | | | | |
| <b>CONTRATO (No. / NOMBRE):</b> CO1.PCCNTR.8248031 Contratar el mantenimiento para pisos, ambientes y áreas comunes del Centro Internacional de Producción Limpia Lope - SENA Regional Nariño. | | | | | |

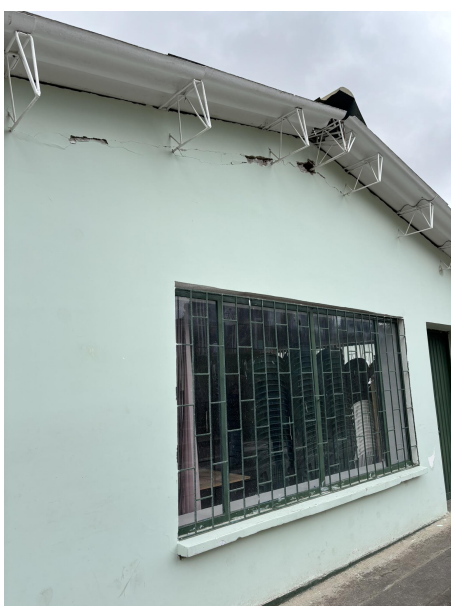
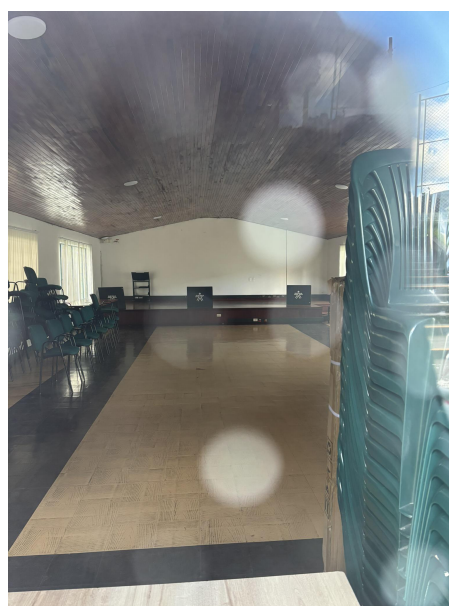
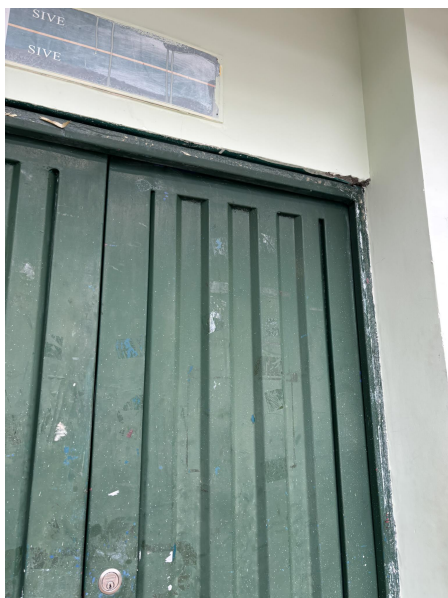
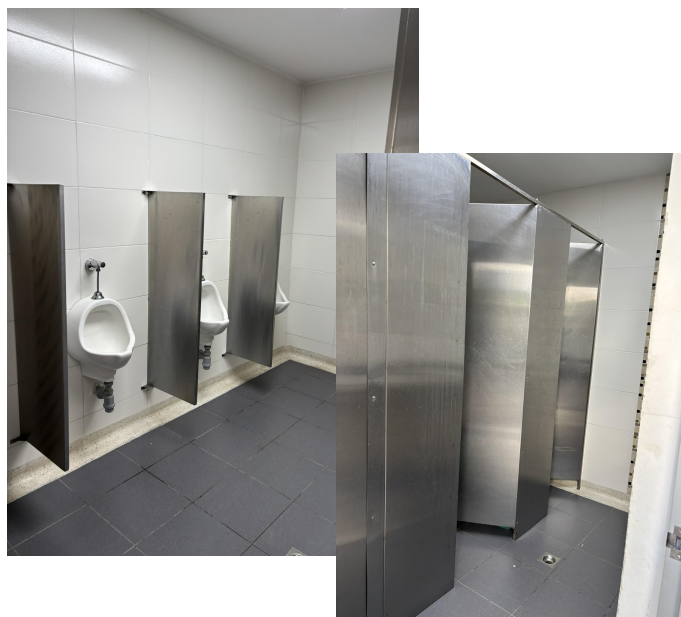
El área SIVE presenta fisuras y grietas en la fachada, especialmente en la zona de las cerchas de la cubierta; tiene dos puertas de acceso y antepechos en las ventanas. En el interior funciona como salón de presentaciones con muros pintados en regular estado, baldosas en buen estado y dotación de sillas y mesas. Cuenta con dos baños externos en buen estado, con puertas en aluminio y lavamanos en buen estado.

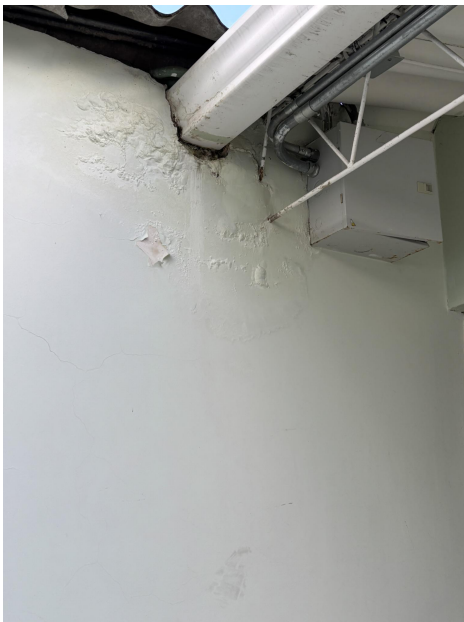
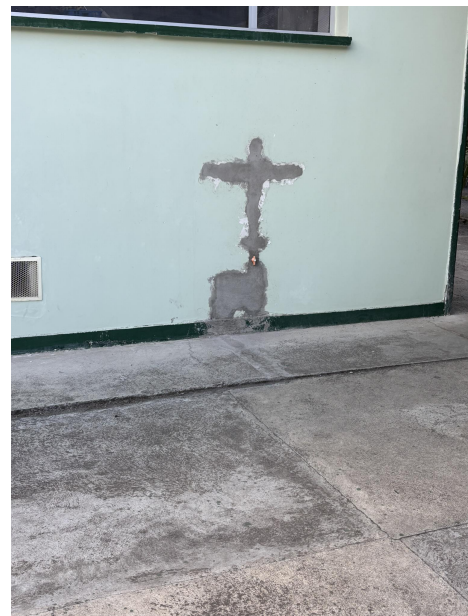
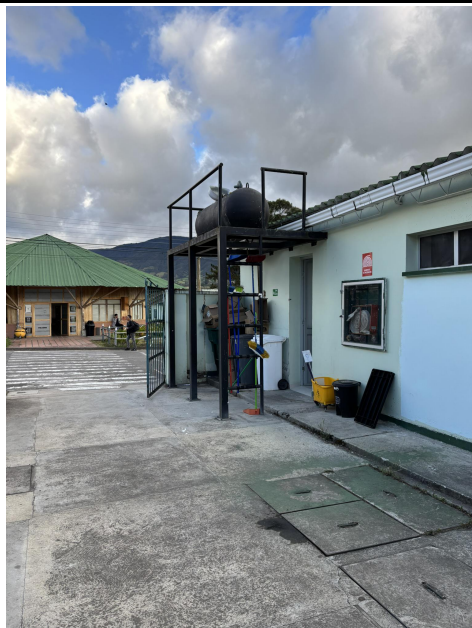
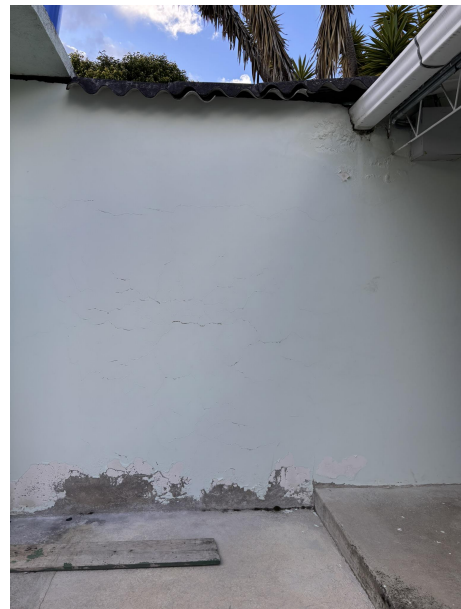
El área de cafetería para funcionarios no presenta fallas estructurales grave. La pintura esta desgastada; en la parte trasera, las puertas están en estado regular y la reja presenta deterioro por factores naturales. Se encuentra una estructura metalica en buen estado. En el interior de las instalaciones se encuentran de manera general en buen estado y el cielo raso es en láminas de frescasa que también se conservan bien.

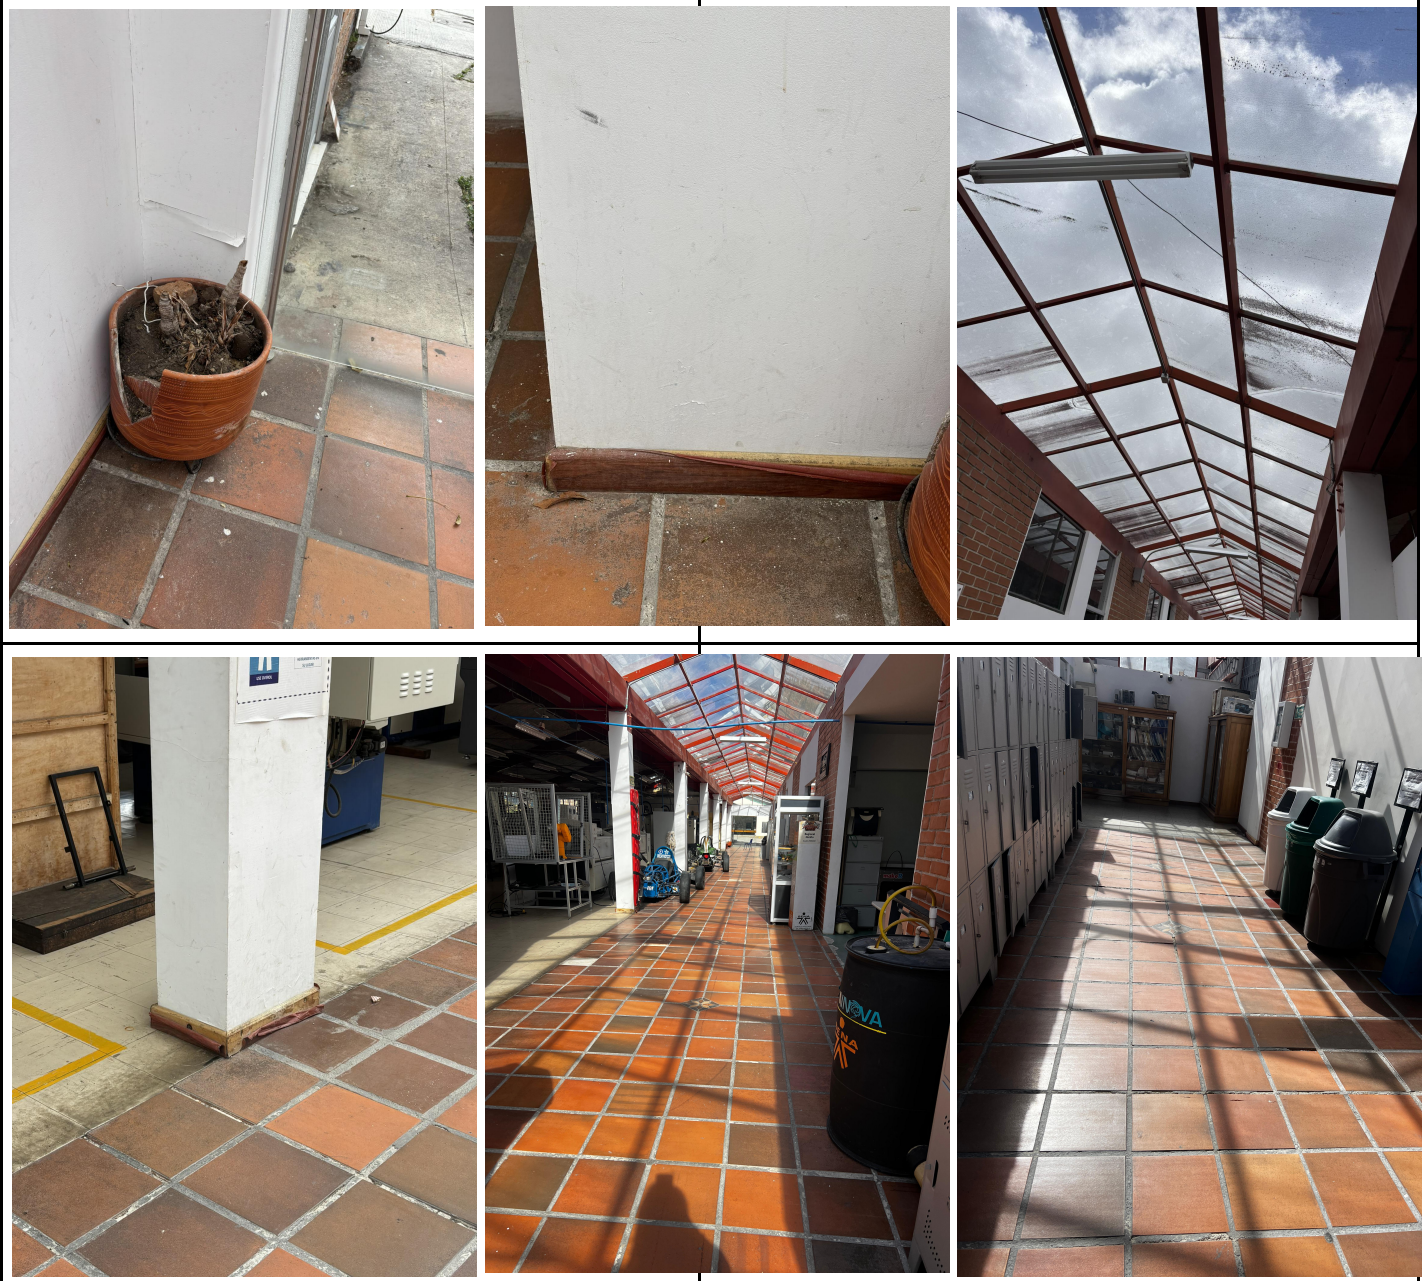
Mecatrónica: se observa que el área a intervenir es un salón de uso institucional, que cuenta con seis aulas de clases y área de maquinaria, las cuales se inspecciona para asegurar con instructores que se encuentran en buen estado. Se realiza acta de vecindad del estado en general del área. Es importante aclarar que el salón tiene muros en ladrillo, concreto y panel yeso; así mismo sus puertas son en aluminio y vidrio; el piso es el tablón de gres y cerámica; su cubierta es en policarbonato.

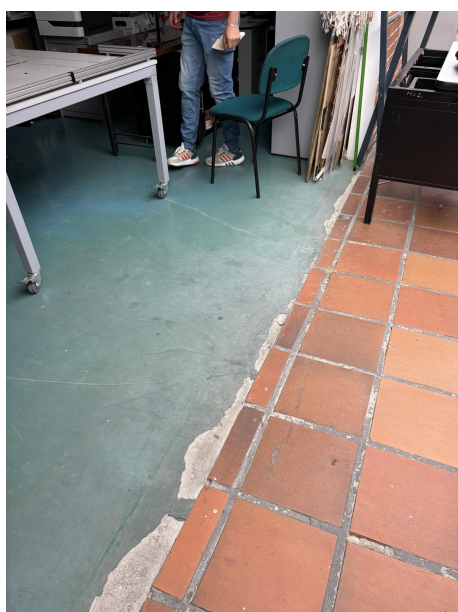
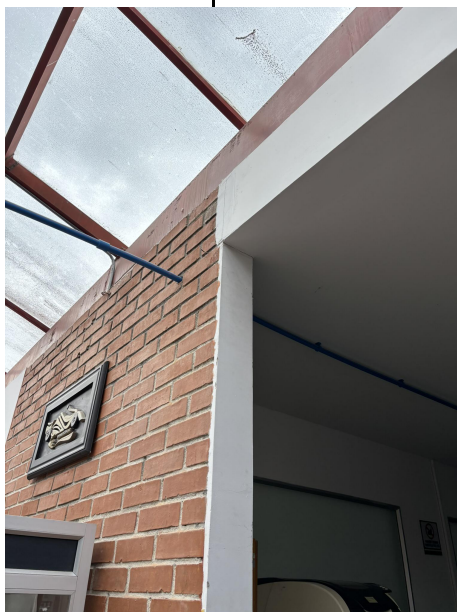
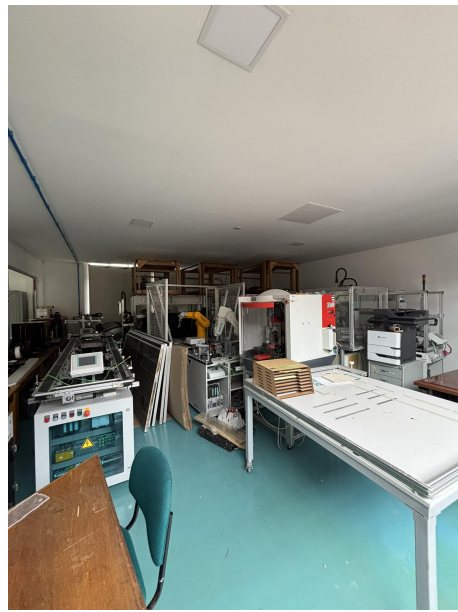
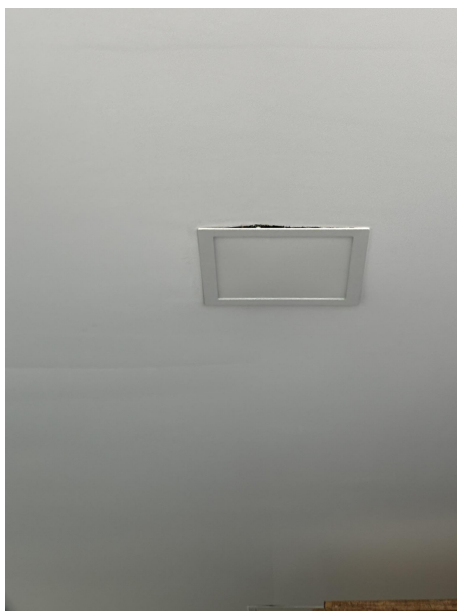
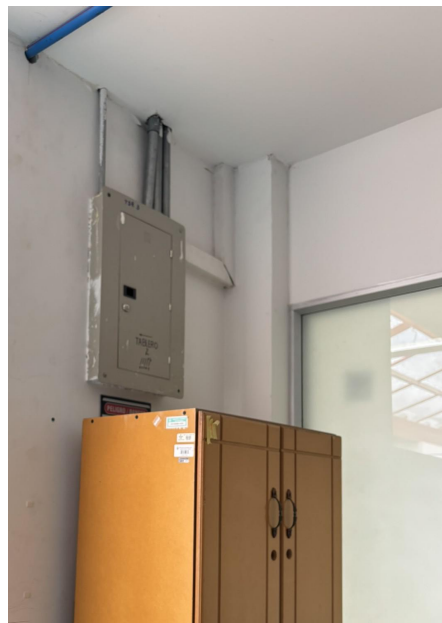
Área prototipado: este salón presenta mayor deterioro con algunas grietas no estructurales, manchas en la pintura y un piso en estado regular, con fisuras. . En el espacio se ubica un tablero eléctrico donde se conectan las instalaciones eléctricas generales mediante tubería expuesta; el área también cuenta con algunos equipos y máquinas de los cuales no se asume responsabilidad, dado que no habrá intervención en esta área.

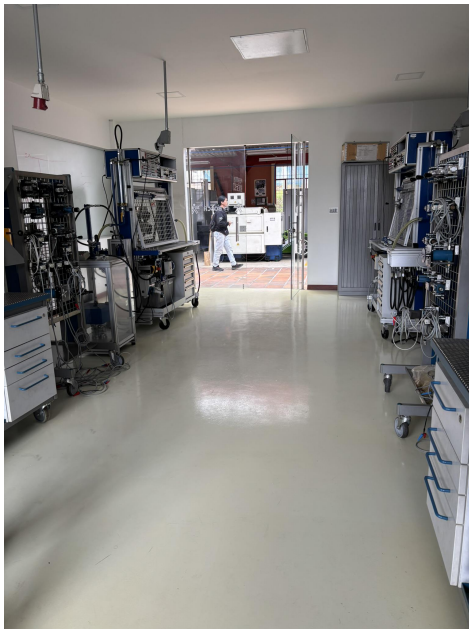
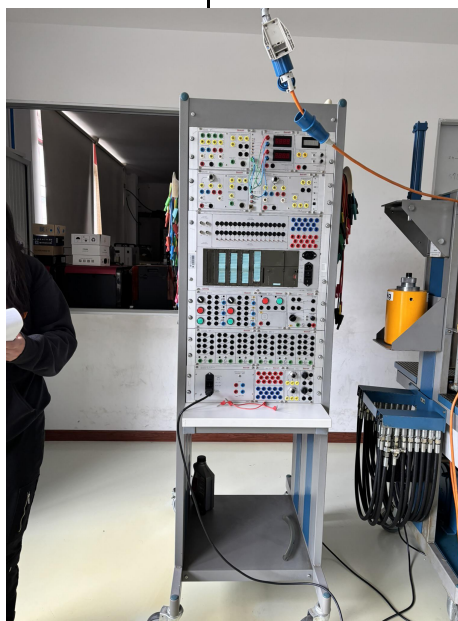
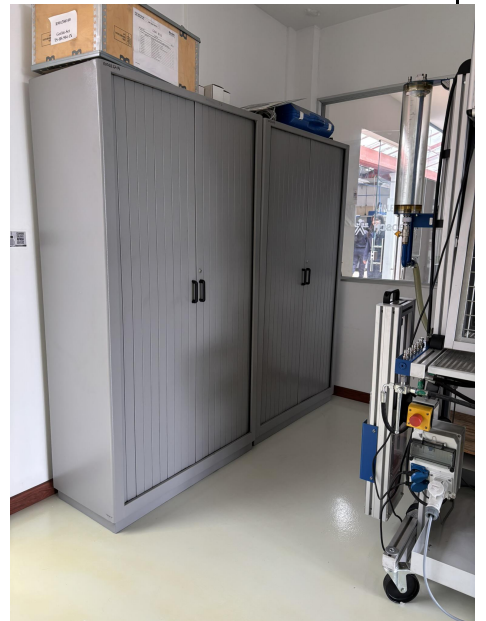
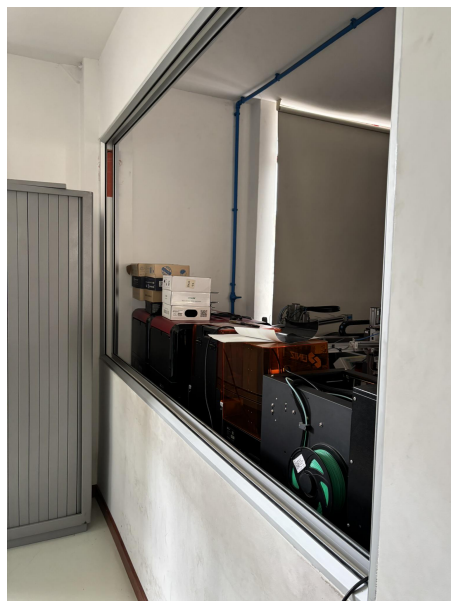
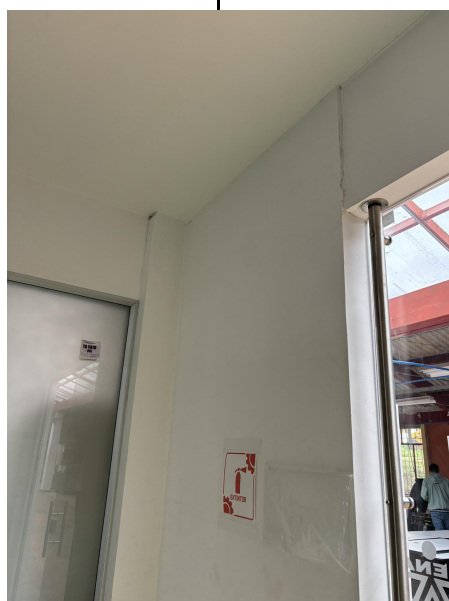
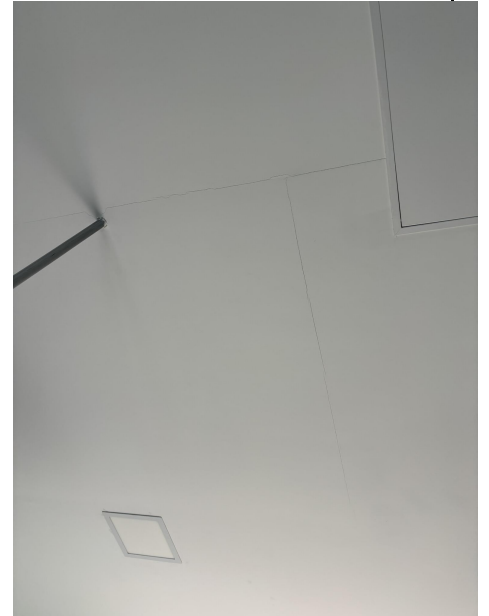
Laboratorio Bosch: se encuentra en buen estado general, con algunas grietas menores en cielo raso y paredes, cuenta con 6 ventanales, uno de ellos sin vidrio, también cuenta con 2 puertas de vidrio, una de ellas conecta con el aula 4 y la otra en fachada (pasillo), en el espacio hay 9 equipos/máquinas, las cuales no se asume responsabilidad por su funcionamiento o posibles daños, ya que no habrá intervención en esta área.

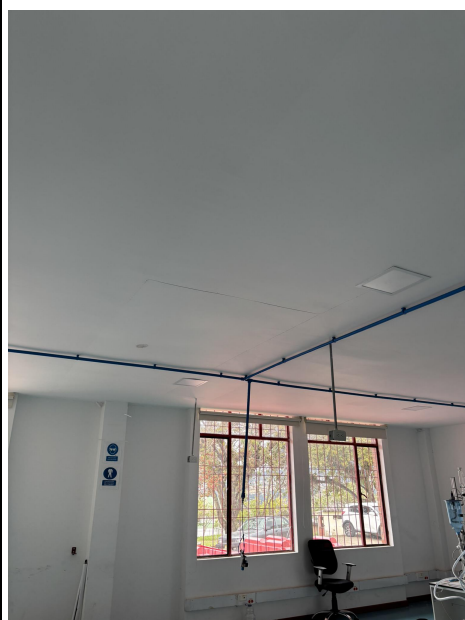
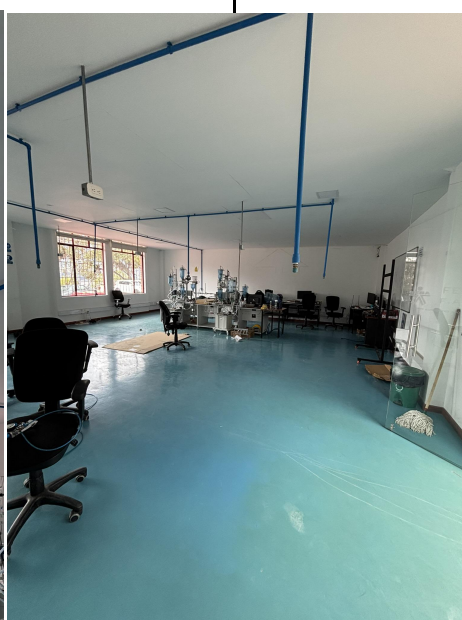
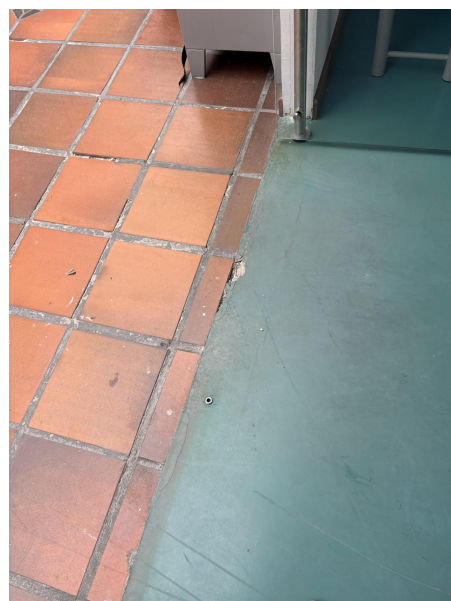
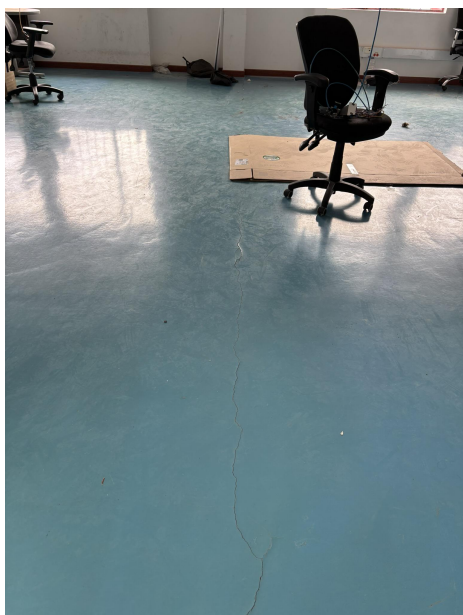
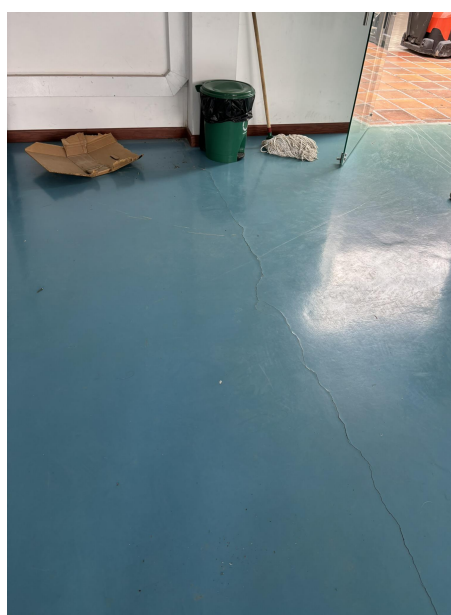
Laboratorio neumática: presenta deterioro leve sin afectaciones estructurales. Se observan fisuras en el cielo raso y daños muy visibles en el piso, además de manchas en las pinturas de las paredes, dispone de 4 ventana en vidrio en buen estado y una puerta de vidrio en buen estado; en el área se encuentran equipos de cómputo. Cuenta con instalaciones eléctricas e hidrosanitarias expuestas, en el salón se encuentra una planta de tratamiento de agua, sobre la no nos hacemos responsables ya no habrá intervención directa en el área.
