PROCESO					
GESTIÓN ORGANIZACIONAL Y DEL RIESGO					
NOMBRE DEL FORMATO					
INFORME DE JUSTIFICACIÓN AMBIENTAL PARA PREDIOS					
CLASIFICACIÓN DE LA INFORMACIÓN					
Pública	<input type="checkbox"/>	Pública Clasificada	<input checked="" type="checkbox"/>	Pública Reservada	<input type="checkbox"/>

Este informe evalúa si el lote ubicado cerca del Polideportivo Morumbí es adecuado para construir una nueva sede del SENA. El análisis se centra en el estado del terreno, la cercanía al Zanjón Madre Vieja La Zapata y los posibles riesgos para los estudiantes y trabajadores.

LOTE PROINDIVISO

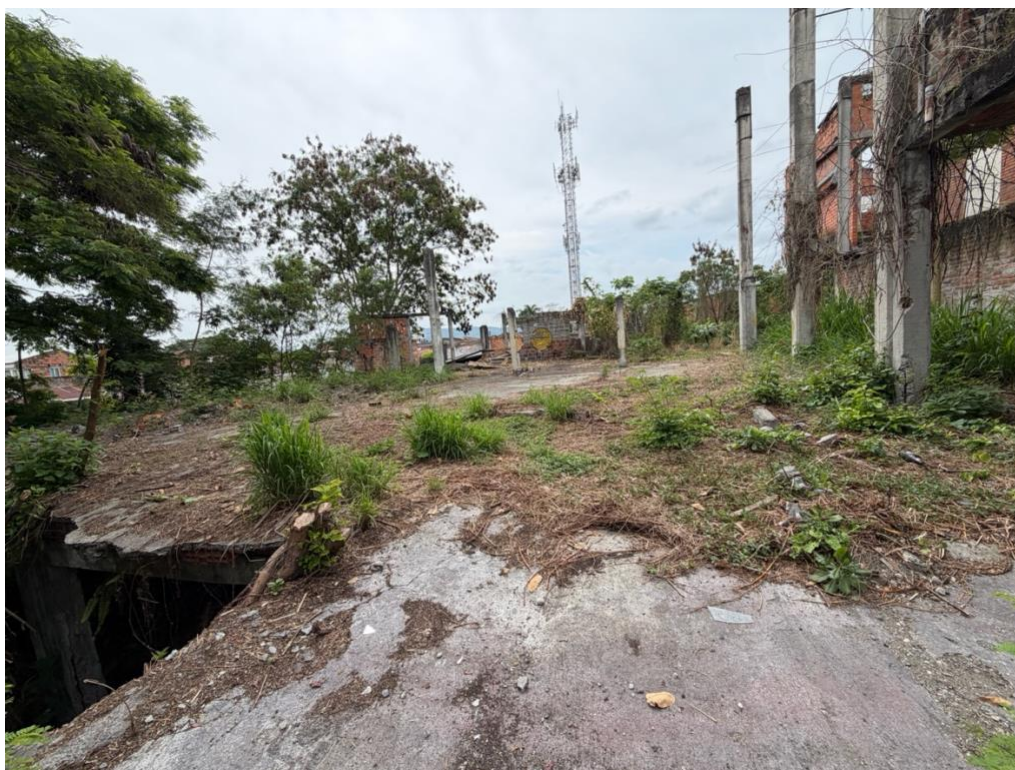
Predio

- **Presencia de canal abierto:** Se evidencia un cuerpo de agua superficial con alta turbidez y presencia de sólidos, lo que indica baja calidad.
- **Condiciones sanitarias:** La presencia de olores ofensivos sugiere carga orgánica

elevada, compatible con aguas residuales domésticas o procesos de descomposición.

Esto representa riesgo por proliferación de vectores.

- **Estado de infraestructura:** Las estructuras existentes presentan deterioro avanzado, con fisuras, exposición de materiales y colonización por vegetación. Estas condiciones son indicativas de falta de mantenimiento y posibles problemas asociados a humedad del suelo o niveles freáticos elevados.

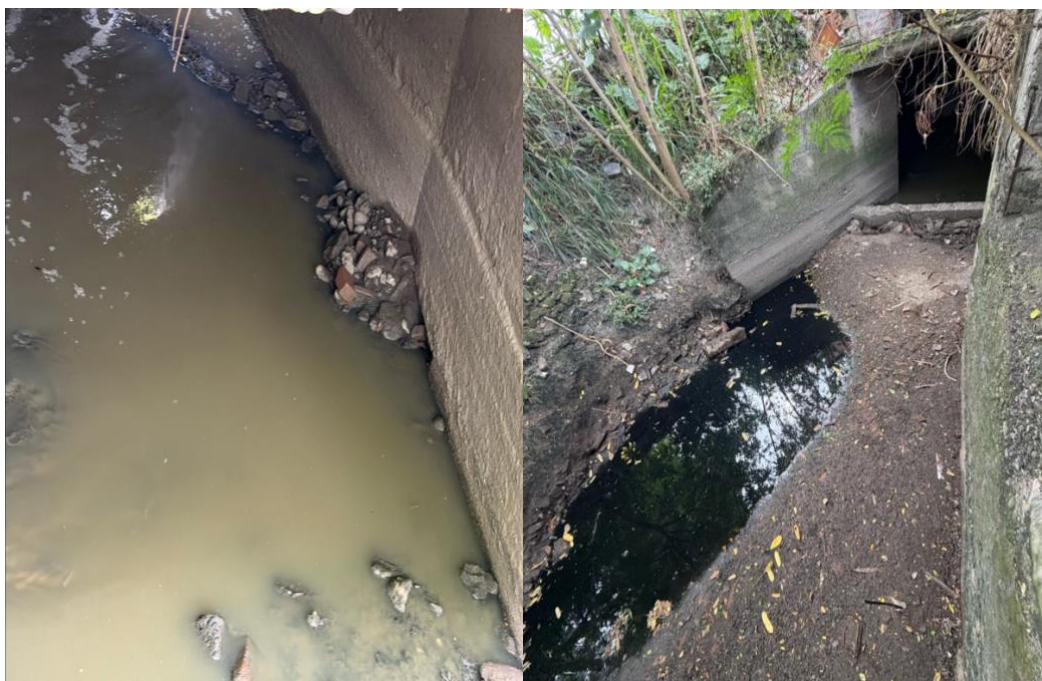
El cuerpo de agua evidenciado en campo presenta características de drenaje urbano, con acumulación de sedimentos, baja circulación y posible recepción de escorrentía superficial y vertimientos no controlados, lo que es consistente con sistemas hídricos urbanos

altamente intervenidos.

Canalización Madre Vieja La Zapata

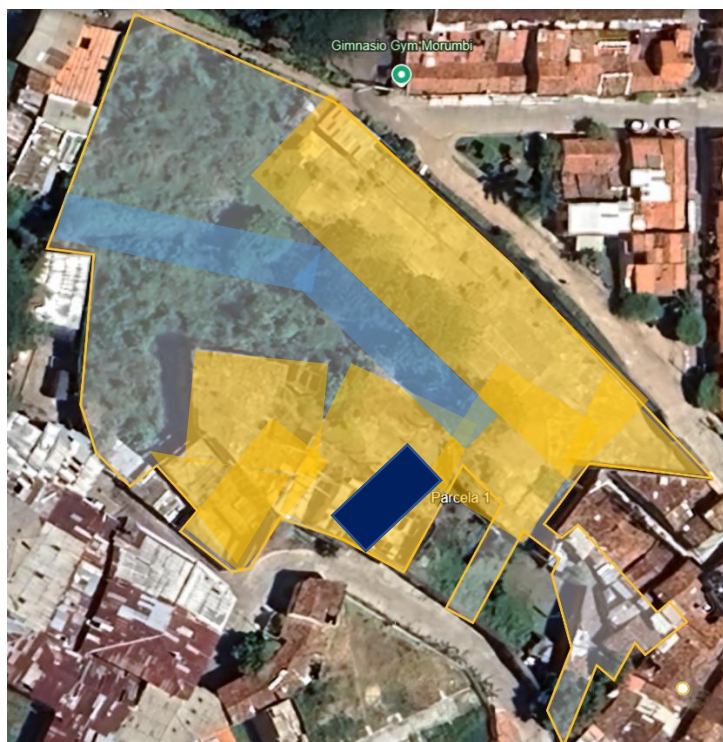
Ilustración 2- zonificación

- El porcentaje de adquisición para la entidad es muy mínimo de tan solo 1.26%, equivalentes a 88m² aproximadamente lo que conlleva a una inversión del 98,74% para un lote con varios puntos negativos.
- El lote cuenta con un zanjón que atraviesa de manera longitudinal y casi central todo el lote, zanjón en el cual convergen tanto aguas lluvias como aguas residuales, generando un problema de salubridad con los olores y plagas que esta trae. Adicional en las épocas de lluvia el zanjón se desborda generando la inundación de la parte baja del lote, causando problemas a la infraestructura y posible prestación del servicio de la entidad.

También se debe tener en cuenta que el zanjón al ser un cuerpo de agua se debe de respetar los linderos de construcción a partir de la corona del terreno estableciendo una zona de protección de al menos 30m hacia ambos lados según normatividad vigente. Causando que gran porcentaje del lote sea prohibido realizar una construcción.
